リフォーム時の電気工事に携わる皆様へ

# リフォーム時の 誤った住宅設備の 電気工事で

# 発煙・発火事故が 発生しています!

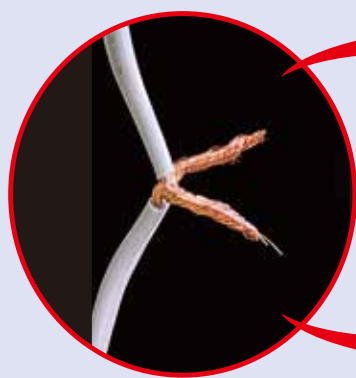
NITEによる再現実験の様子

ねじり接続した  
エアコン電源コードからの  
出火再現テスト

束ねたコードからの  
出火再現テスト
