新しい製品安全課題 “サイレントチェンジ”の現状

平成29年10月

製品安全課

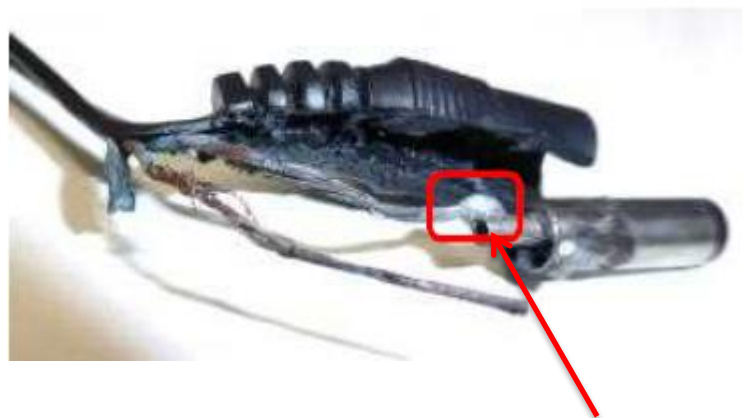
耐水加工をしていない赤リンの場合、難燃特性を満たしていても、経過とともに、空気中の湿気が赤リンと化学変化を起こし、電導体となり、電極に含まれる銅が溶ける・析出することで、絶縁性能が低下、発火に至る場合がある。

ACアダプターの絶縁部に耐水加工していない赤リンが使われ、経過と共に、絶縁性能が劣化し、ショートに至った。

ショートし、溶解した箇所

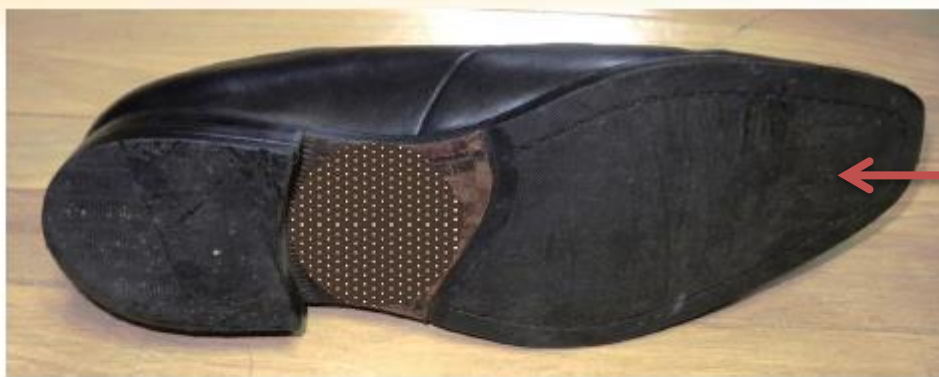
事故品

靴底のゴムの代わりに樹脂に変更。色と形状のみ使用を満たしていても、摩擦力がほとんどないため、滑り易く、危険な製品となる。

サイレントチェンジされた
塩化ビニル樹脂の靴底
(堅く、摩擦力がないため、
滑り易い)

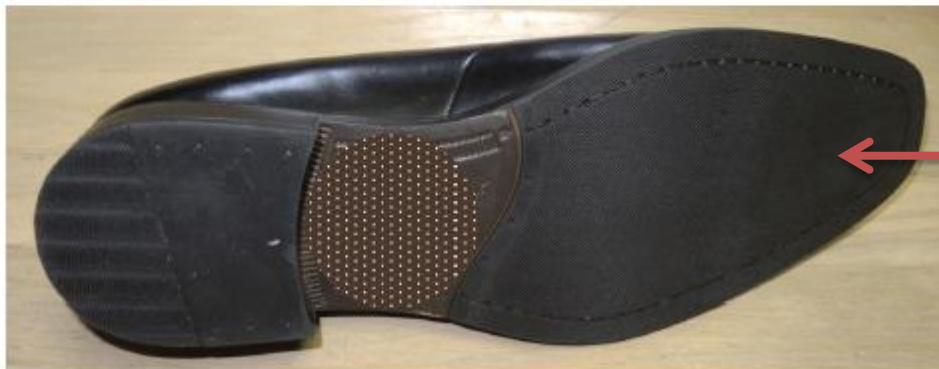
同等品

本来の仕様である、
ゴムの靴底
(弾性があり、摩擦力があり、
滑りにくい)
