平成30年北海道胆振東部地震に伴う 大規模停電に関する検証委員会 中間報告（概要）

2018年10月25日

平成30年北海道胆振東部地震に伴う大規模停電に関する検証委員会

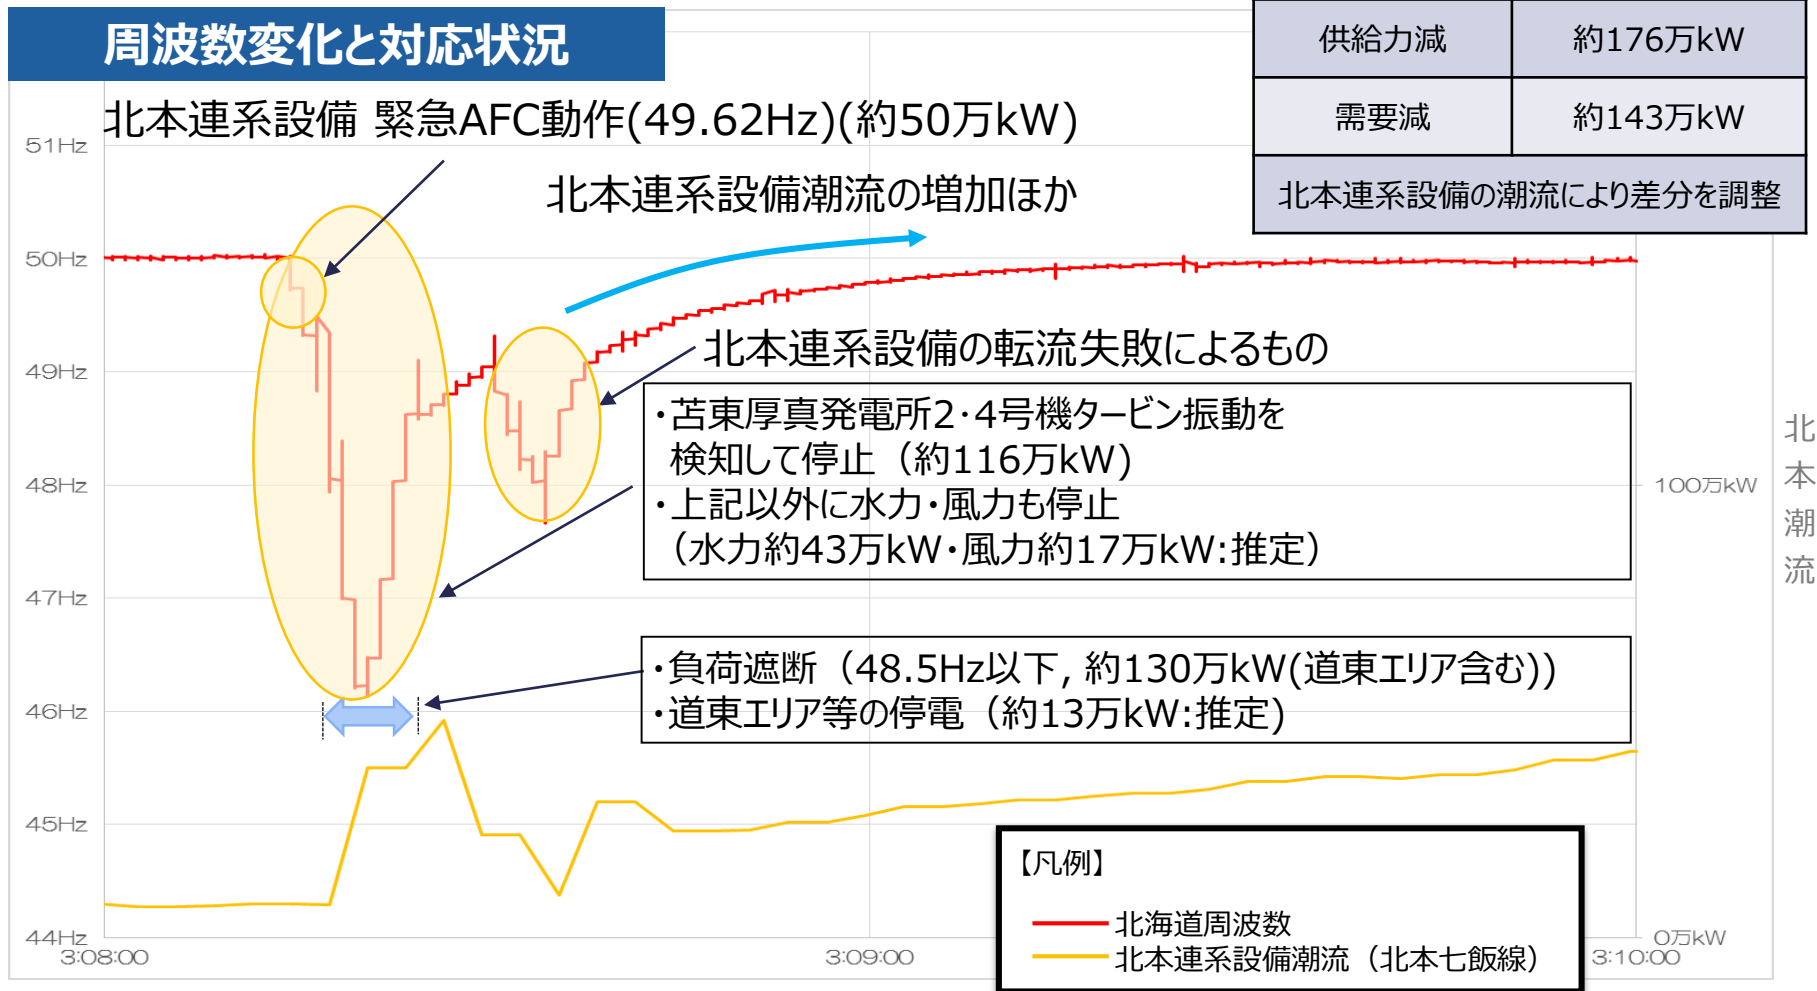
- 苫東厚真2・4号機がタービン振動を検知し停止し周波数が低下したが、北本連系設備からの緊急融通や稀頻度事故時のみ動作する負荷遮断により、周波数は回復した。
- 狩勝幹線他2線路が地絡事故で停止し、道東エリア等が停電した。

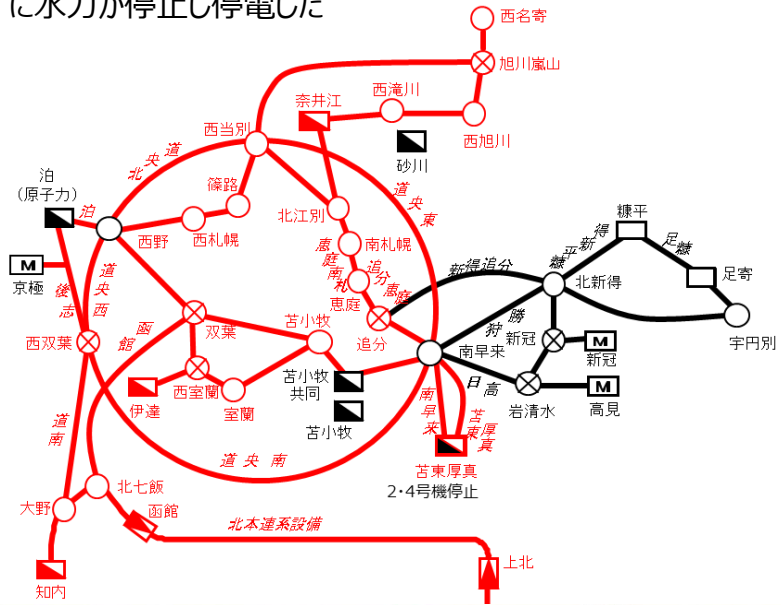
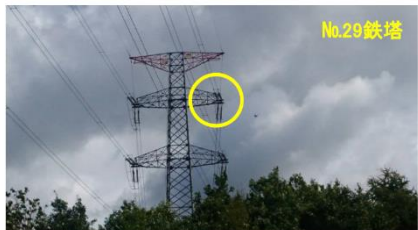
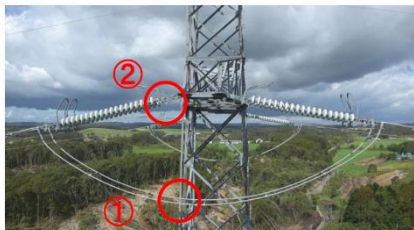
送電線事故による道東のルート断

多くの水力発電所が接続する道東・北見エリアにつながる3線路が地震により停止、道東エリアが単独系統となった後に水力が停止し停電した

地震の揺れにより①ジャンパー線が②鉄塔に接触

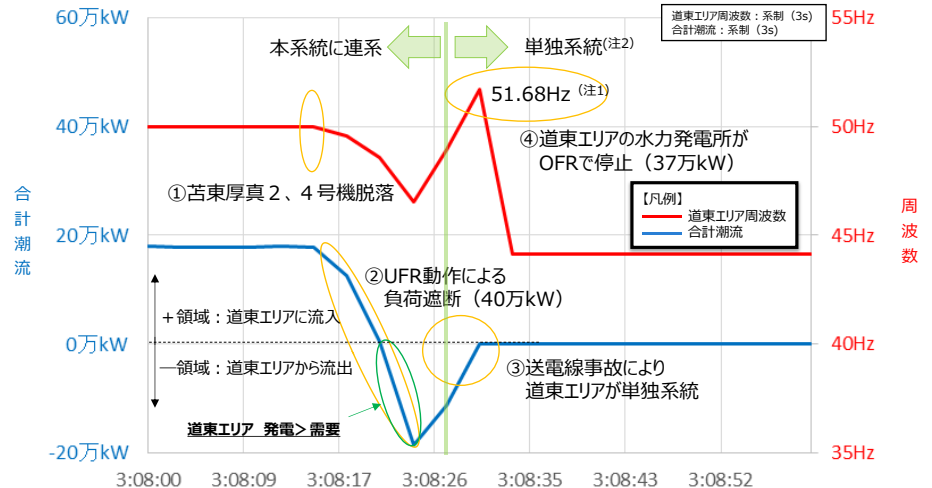
苫東脱落～道東エリア単独 (3:08～3:09)

1回目のUFR動作による負荷遮断により道東エリアが発電>需要となった道東エリアが単独系統となり、道東エリアの周波数が上昇しOFRにより水力が停止した

(注1) 測定値は51.68Hzであるが、測定が3秒間隔であること、及び水力発電所のOFR (動作値: 52.0Hz 0.5秒) が動作していることから、少なくとも0.5秒以上は52.0Hz以上であったと推定。ただし、OFRの動作値が52.0Hz 2.0秒の水力発電所は停止していない。次シート参照)
(注2) 測定が3秒間隔であること、及び伝送遅延等のため、道東エリア周波数と合計潮流の時間的な同期は取れていない。

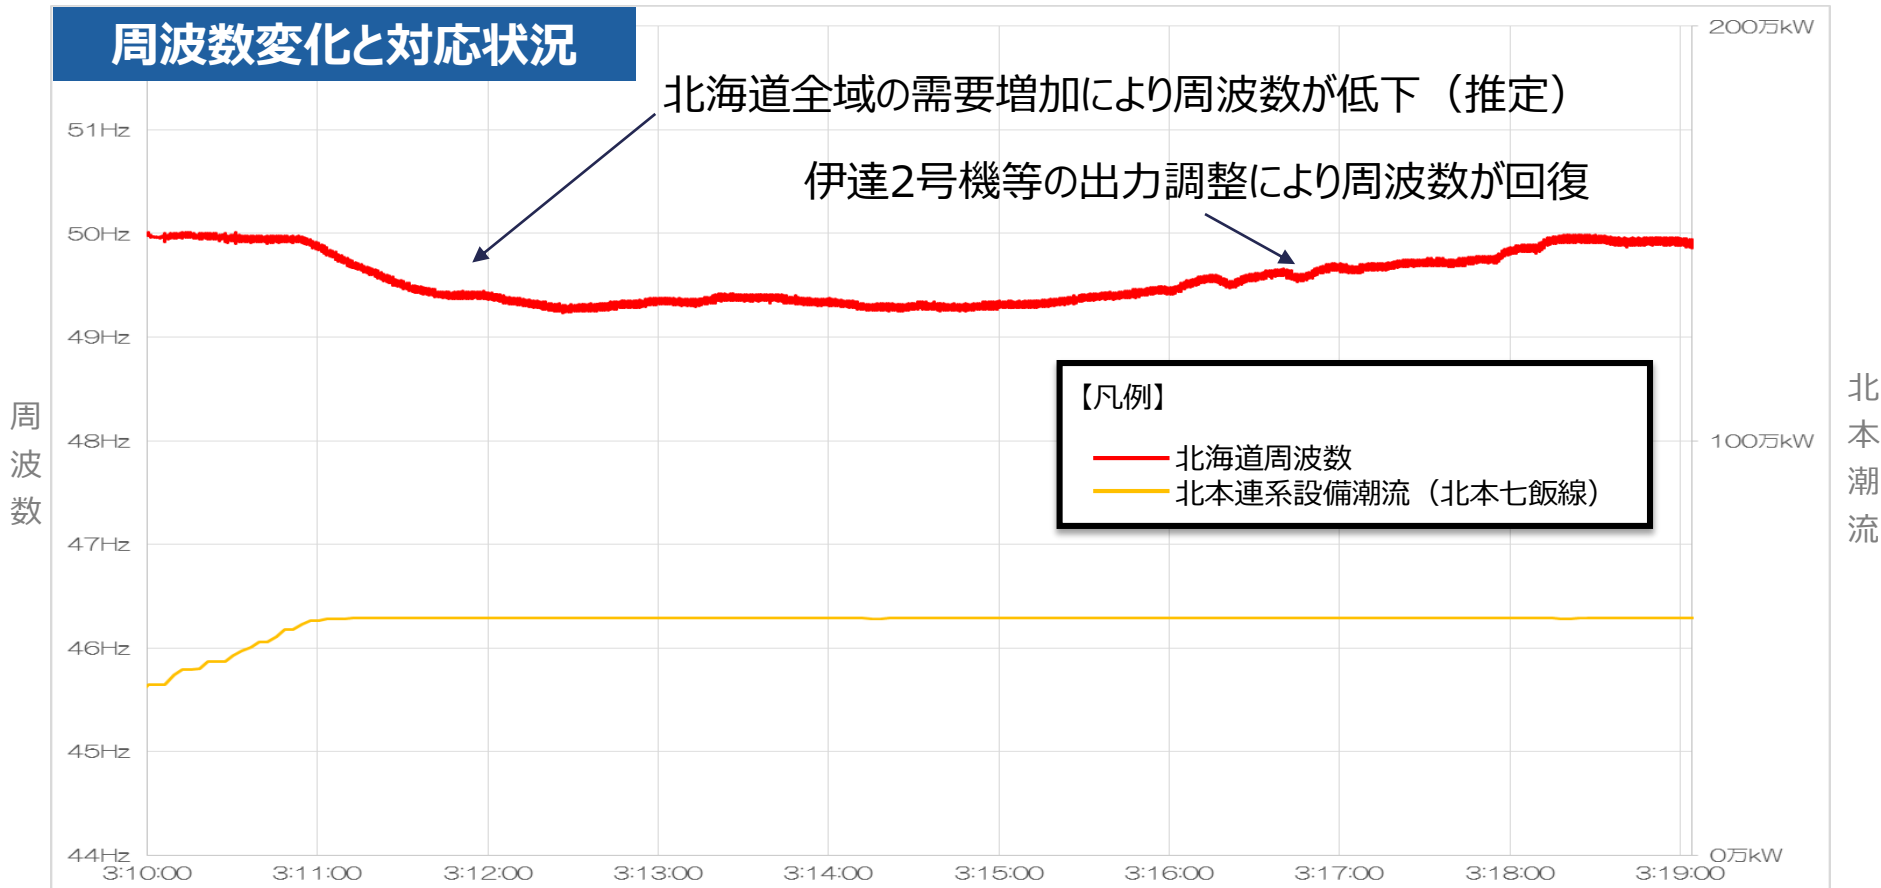
周波数変化と対応状況

- 周波数の回復後、需要増加（情報収集のための照明・テレビ等によるものだけでなく、負荷遮断後の系統電圧上昇による負荷増加も一因と推定される）により周波数が徐々に低下した。
※
- 中央給電指令所から火力機等へ出力増加を指令・制御（自動的に動作）し、周波数が回復傾向となった。

※地震の影響により系統規模が縮小しているため、需要の変動が周波数に与える影響が大きくなる。

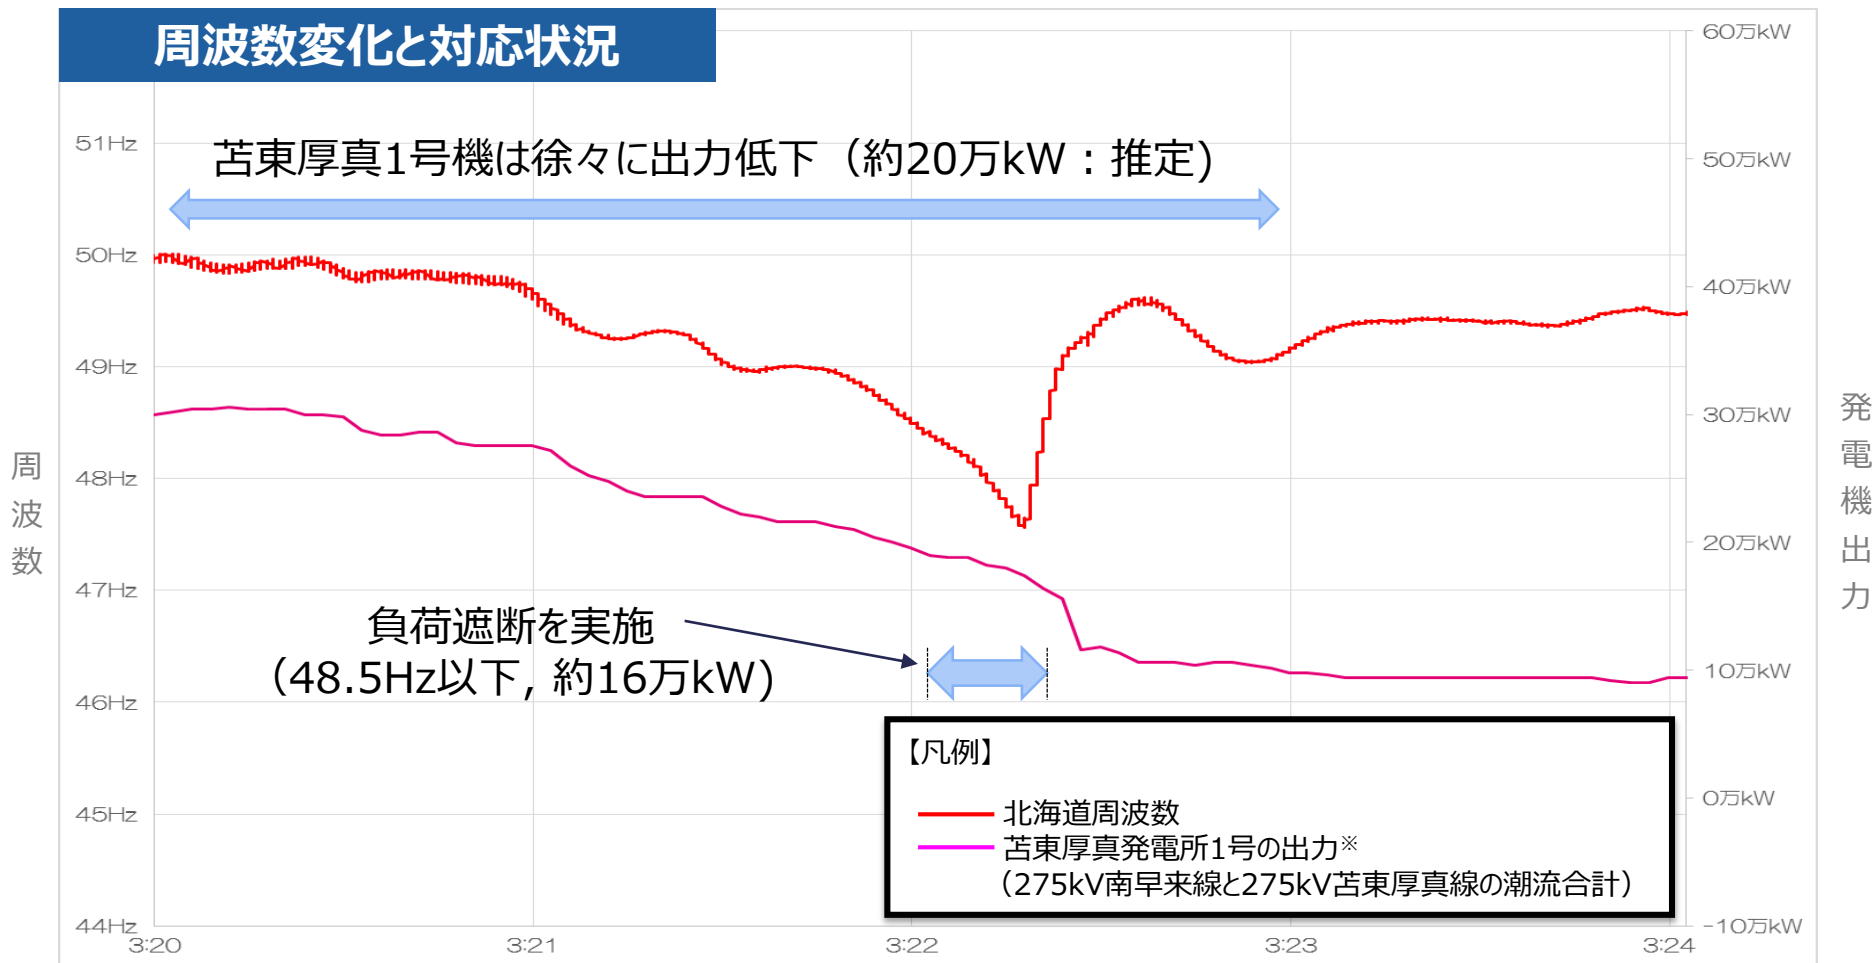
周波数変化と対応状況

- 苫東厚真発電所1号機の出力が安定せず、徐々に出力低下したため、周波数が低下した。
- 追加の負荷遮断(自動的に動作)により、周波数は回復傾向となるが、安定を維持できていない。

※ 3時8分より苫東1Gの発電端出力と送電線潮流(南早来線＋苫東厚真線)の値が2倍程度乖離しており、当該発電機の計測異常が疑われるため、送電線潮流値を採用

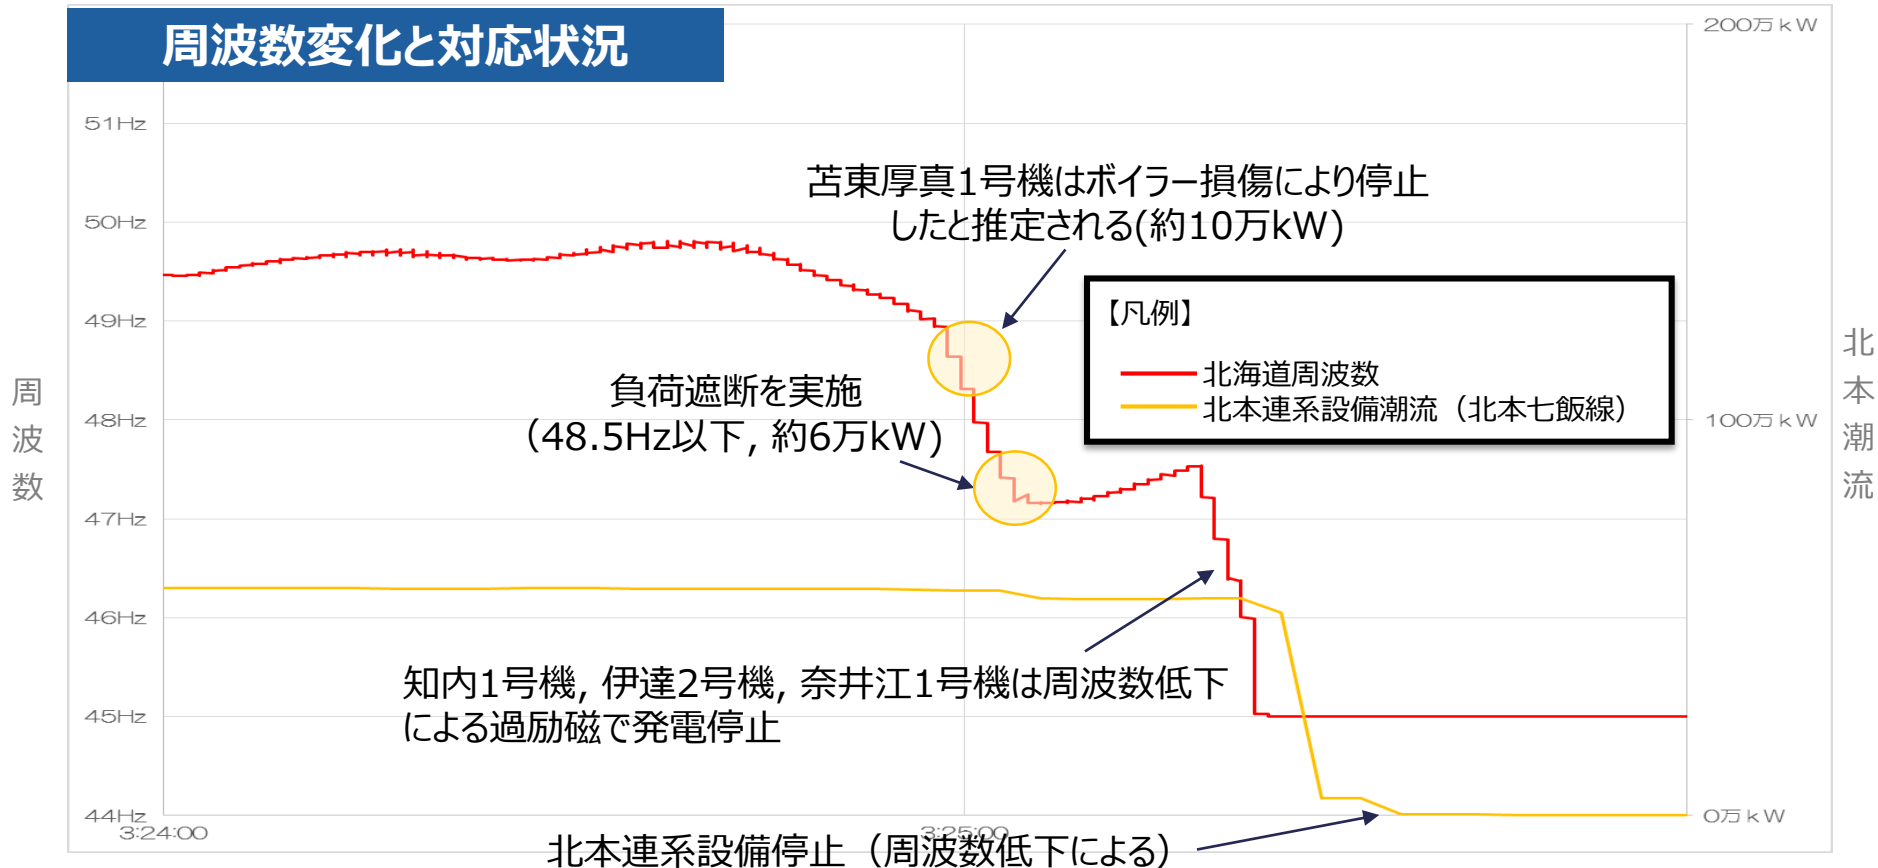
周波数変化と対応状況

- 苫東厚真発電所1号機が停止したため、再び周波数が低下した。
- 再度追加の負荷遮断（自動的に動作）により全設定量を遮断したが、残量は6万kWであり周波数の回復を見込める量は残っていなかった。
- 周波数低下により、他の火力及び水力等が設備保護のため停止するとともに、北本連系設備が運転不能となった。
- 上記事象により供給力が喪失し最終的にブラックアウトに至った。

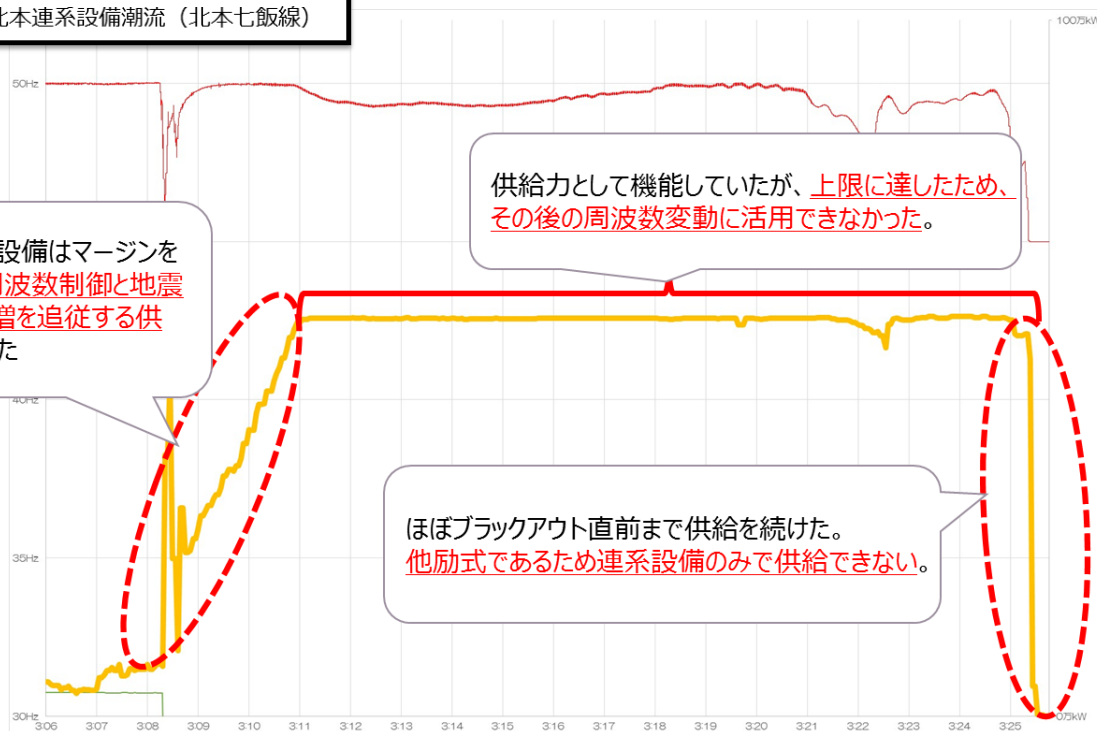
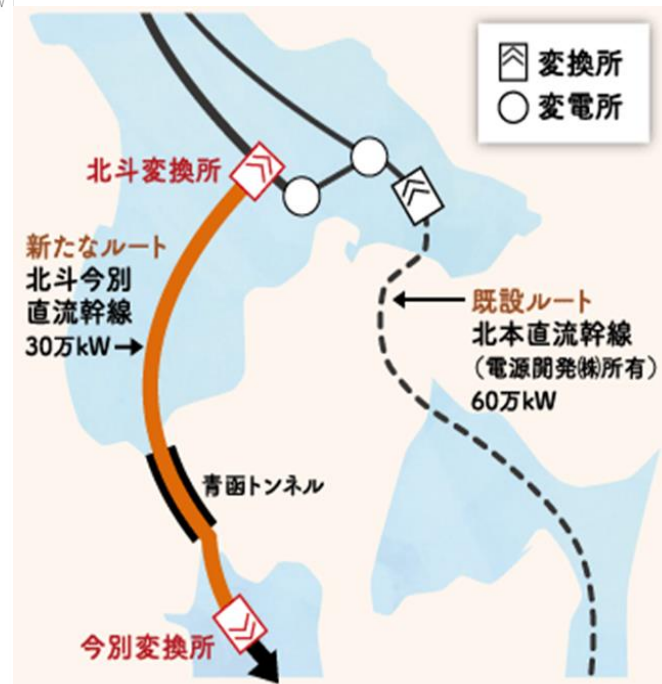
- 北本連系設備については、マージンを活用して期待していた緊急融通が動作していた。
- ただし、北本連系設備は最大受電量の状態が続き、本来備えていた急速な変動を調整する機能を発揮できなかった。
- 今回の事象を踏まえれば、結果としてマージンの確保量で賄うことはできなかった。
- 現在、新たなルートとして北斗今別直流幹線を通す新北本連系設備を建設中であり、2019年3月に運転開始予定となっている。

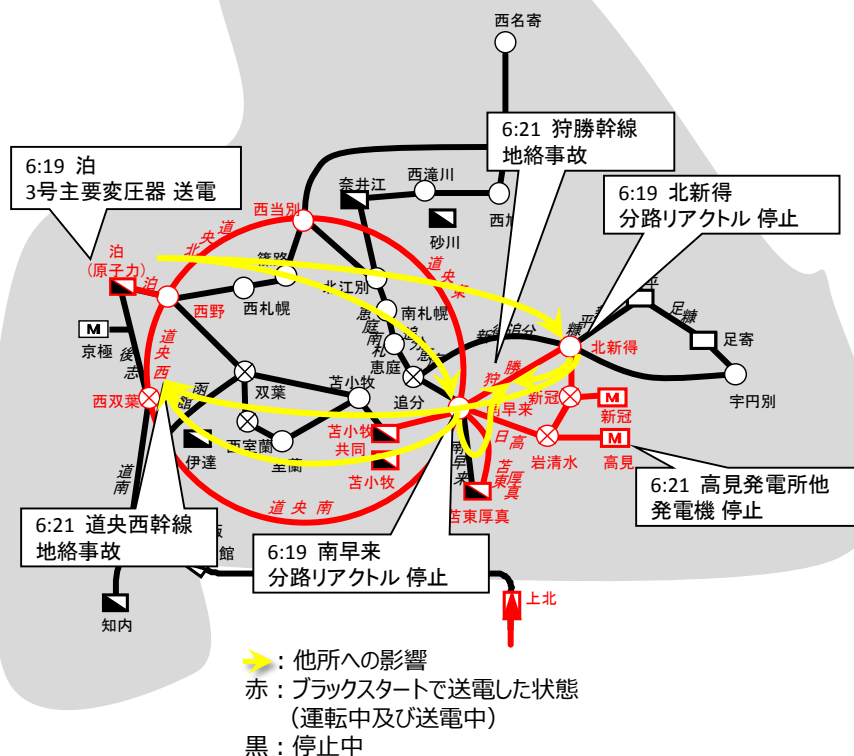
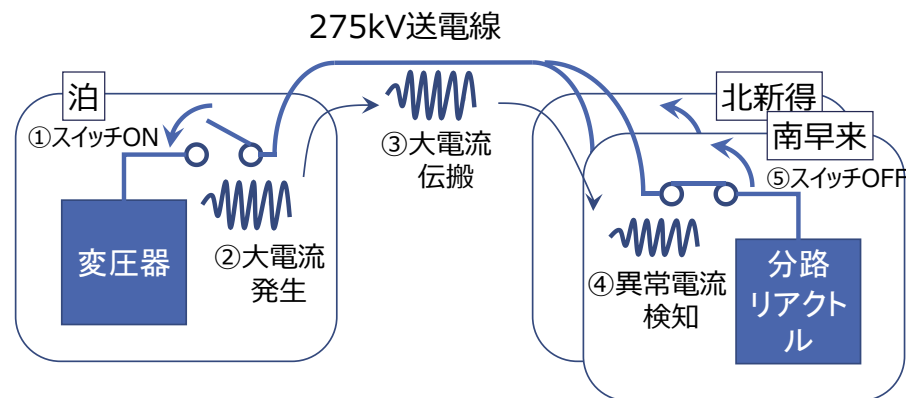
06:19~06:21

- 1回目のブラックスタートでは、手順書どおり、火力、原子力発電所の保安用所内電源や発電機を起動するための所内機器への電源確保に向けて復旧を進め、泊発電所の3号主要変圧器に送電したところ、大電流が流れ、その影響と想定できる異常電流で、南早来・北新得変電所で分路リアクトルが停止した。
- 分路リアクトル停止後の電圧上昇に伴って、道央西幹線、狩勝幹線で地絡事故が発生した。同時刻、高見発電所他で事故電流を検知して発電機が停止した。
- 2回目のブラックスタートでは、大電流が発生した主変圧器を使わず予備変圧器のみで所内電源を供給し、その後も適切に系統を拡大し、供給力を確保した。
