2018年10月25日
第2回 レジリエンスWG

北海道胆振東部地震に伴う 苫東厚真発電所・道東に至る 送電線の事故・復旧状況について

北海道電力株式会社

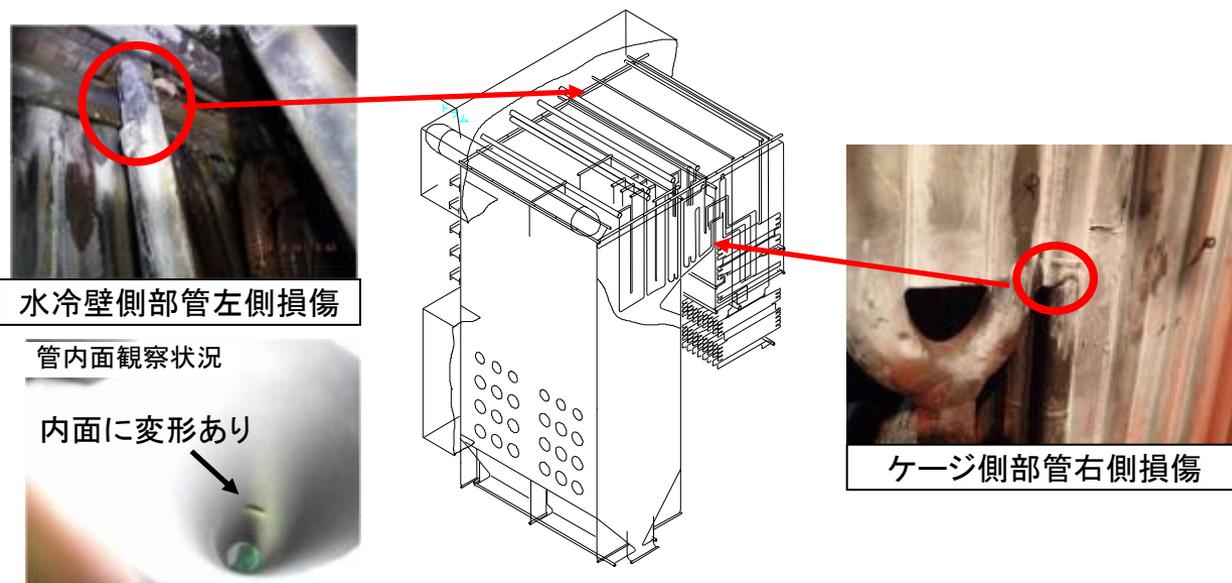
図 苫東厚真 1号ボイラーの損傷状況

ユニット	定格出力 (万kW)	地震発生時	原因と復旧までの主な対応	復旧日時
苫東厚真 1号機	35	運転中→停止※	地震の影響で各部に過大な応力が発生し、ボイラー管2本が損傷し、補修を実施。	9月19日 9:00

※ボイラードラム水位の低下により地震発生から18分後に自動停止。

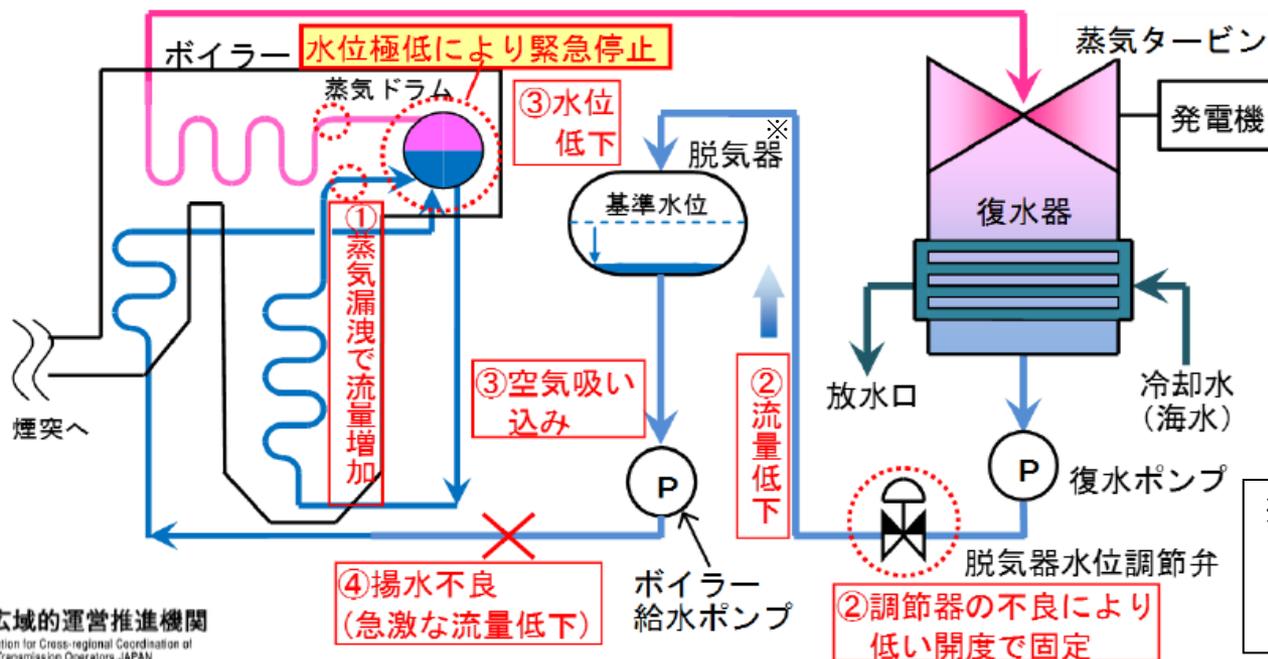
- 苫東厚真1号機は3時20分頃から出力低下について調査した結果、以下の事象が判明した。
 - 地震の影響により、ボイラー管が損傷（下図①）するとともに、ドラムへの給水系統の一部である脱気器水位調節器の動作不良が発生（下図②）した。これにより、ドラムへの給水量が低下し、ドラム水位が激減（下図③④）し、出力低下後に「ドラム水位極低」となり停止に至った。
- なお、このとき、運転員は保安措置として、
- 表示出力に対し供給燃料が多すぎるため（スライド4参照）ボイラー損傷が懸念されたことから、3時19分頃より、表示出力に合うよう微粉炭機を停止させ燃料供給量を減少させた。また、減少したドラム水位の低下を抑制するために3時21分頃から、蒸気タービンへ送る蒸気の量を抑制した。
- これらの操作は、発電機の停止防止対策としての操作であり妥当なものであったと考えられる。

※蒸気で給水を加熱し、給水中の酸素などのガス成分を分離する装置。

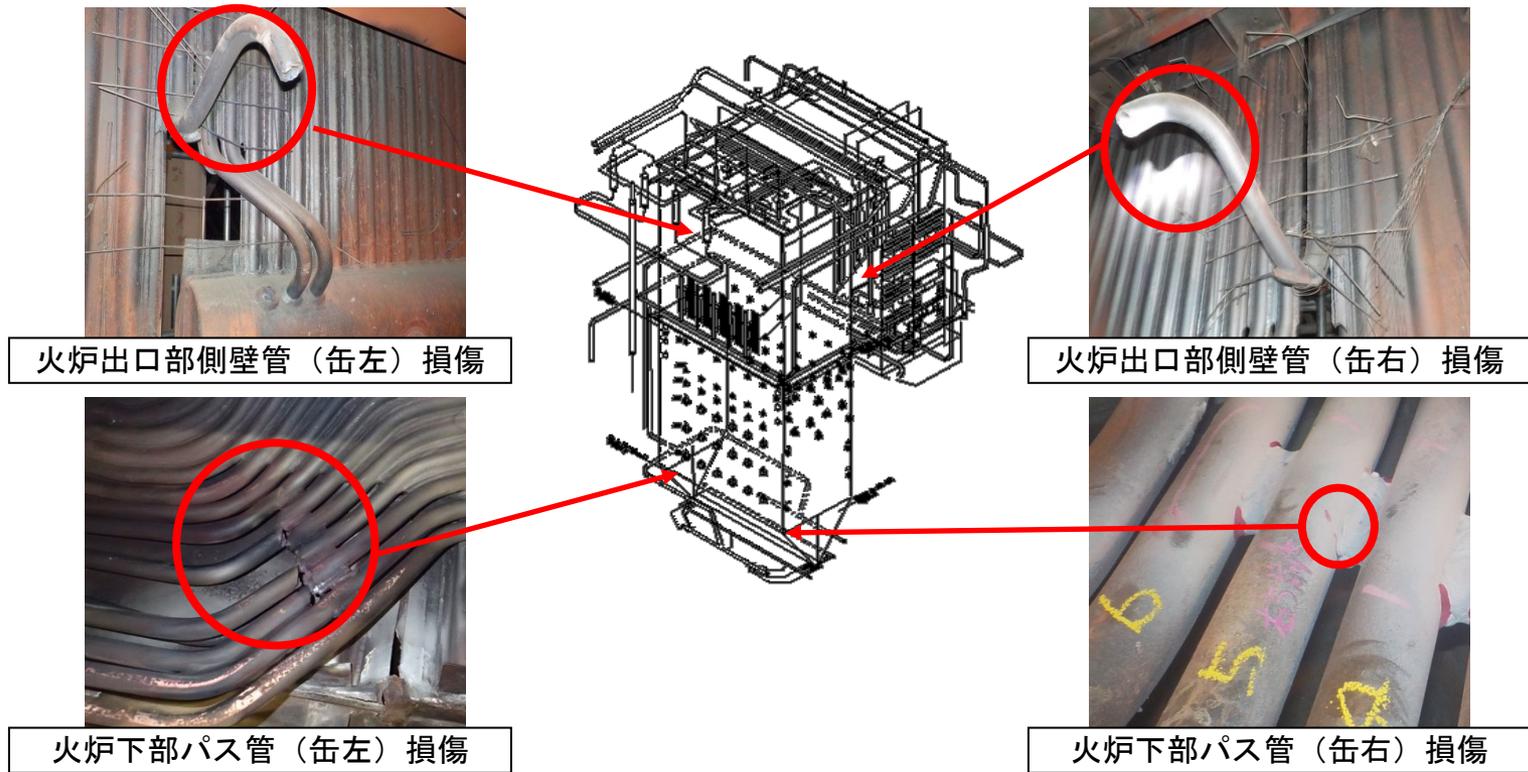
図 苫東厚真2号ボイラーの損傷状況

ユニット	定格出力 (万kW)	地震発生時	原因と復旧までの主な対応	復旧日時
苫東厚真 2号機	60	運転中→停止※	地震の影響で各部に過大な応力が発生し、ボイラー管12本が損傷し、補修を実施。 微粉炭機2台の点検・補修を実施。	10月10日 6:00

※地震発生直後にタービン振動大により自動停止。(2号機は定格出力の大きさから警報装置に加え自動停止装置を有しています)

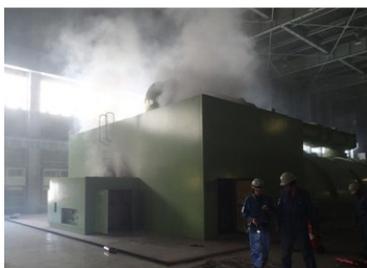
タービン出火状況

- タービンNo.1軸受付近での出火に対し、現場運転員の早期発見により速やかに消火活動を開始し、設備被害・損傷の拡大防止に最大限努めました。

ユニット	定格出力 (万kW)	地震発生時	原因と復旧までの主な対応	復旧日時
苫東厚真 4号機	70	運転中→停止※	地震の影響でタービン軸とNo.1軸受油切り部が接触して隙間が通常よりも拡大し、当該部から漏洩した潤滑油が高温のケーシングと接触して出火。タービン先端部の損傷があり、点検・補修、タービン軸の偏心修正を実施。	9月25日 3:00

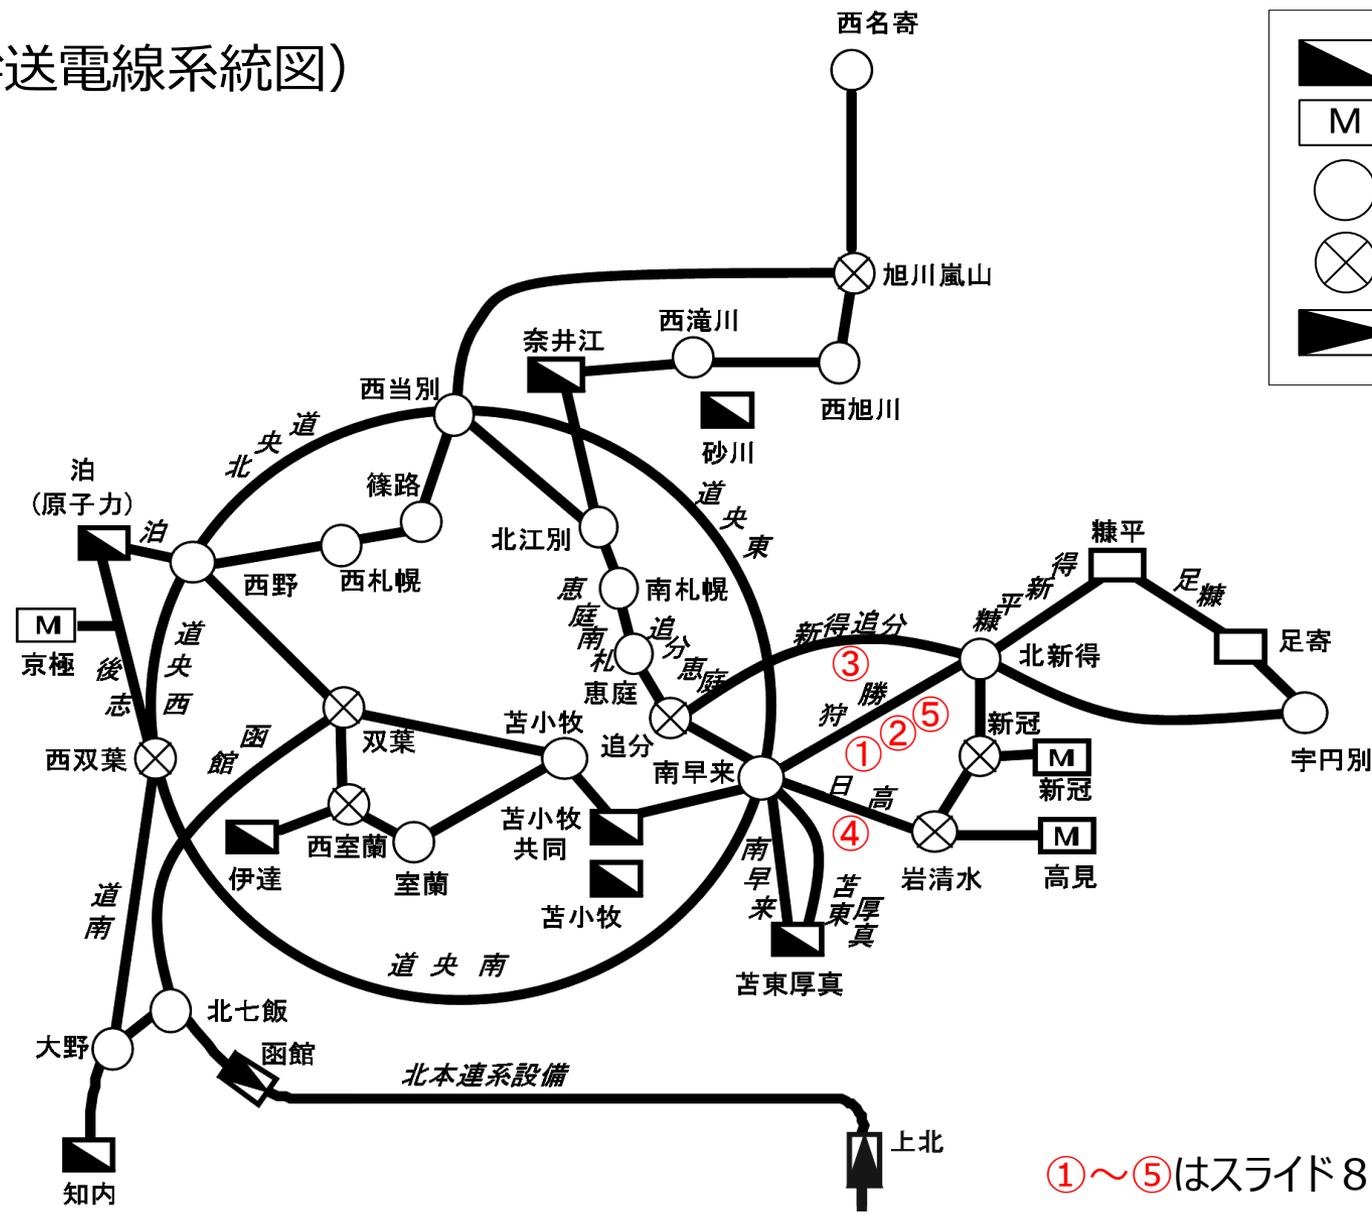
線路名・回線 (事故順)	支持物番号 (事故箇所)	発生時刻	事故内容	備考
①275kV狩勝幹線 1号線	No.26	3時 8分17秒	1線地絡 上線：電線と架線金物等にアーク痕	
②275kV狩勝幹線 2号線	No.29	3時 8分17秒	1線地絡 上線：電線と架線金物等にアーク痕	※ ²
③187kV新得追分 線2号線（電源 開発株）	No.409	3時 8分19秒	2線地絡 上線・中線：電線と架線金物等にアーク痕	※ ³
④187kV日高幹線	No.135	3時 8分21秒	1線地絡 上線：電線と架線金物等にアーク痕	
⑤275kV狩勝幹線 2号線	No.20	3時 8分25秒	1線地絡 上線：電線と架線金物等にアーク痕

①～⑤はスライド8の事故箇所

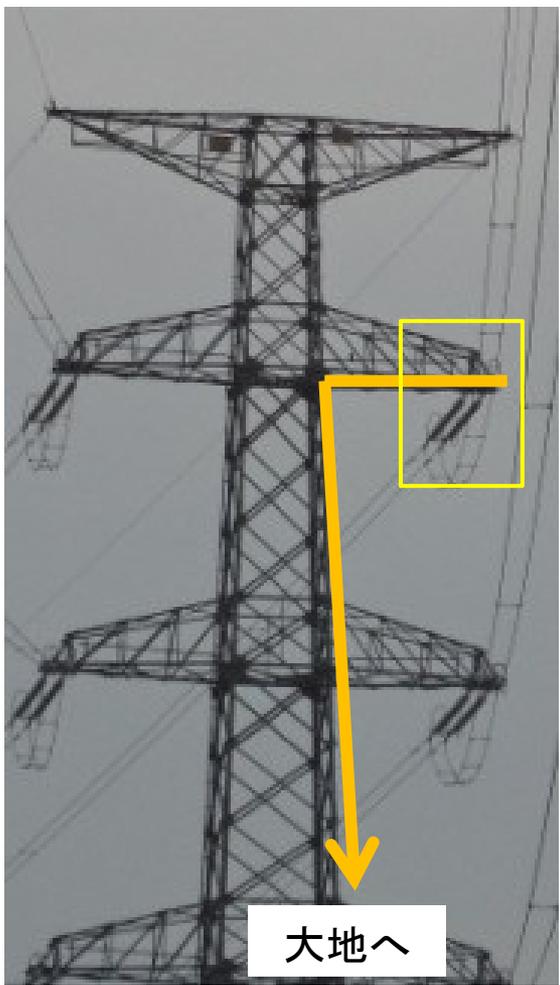
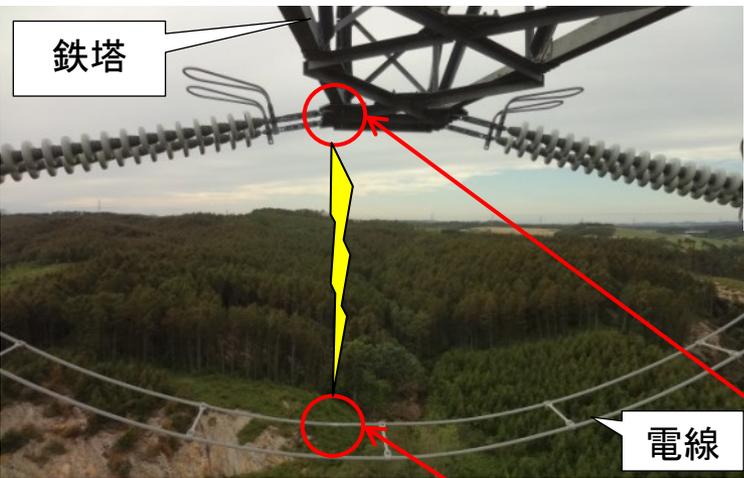
275kV狩勝幹線

送電線事故の原因は、地震動により電線（ジャンパー部）と架線金物等が接近したことによる地絡事故（電線から大地へ通電する事故）と推定しています。

地震動により、写真中○の2点間が接近し、放電して発生したと推定しています。
※写真は通常時の状態

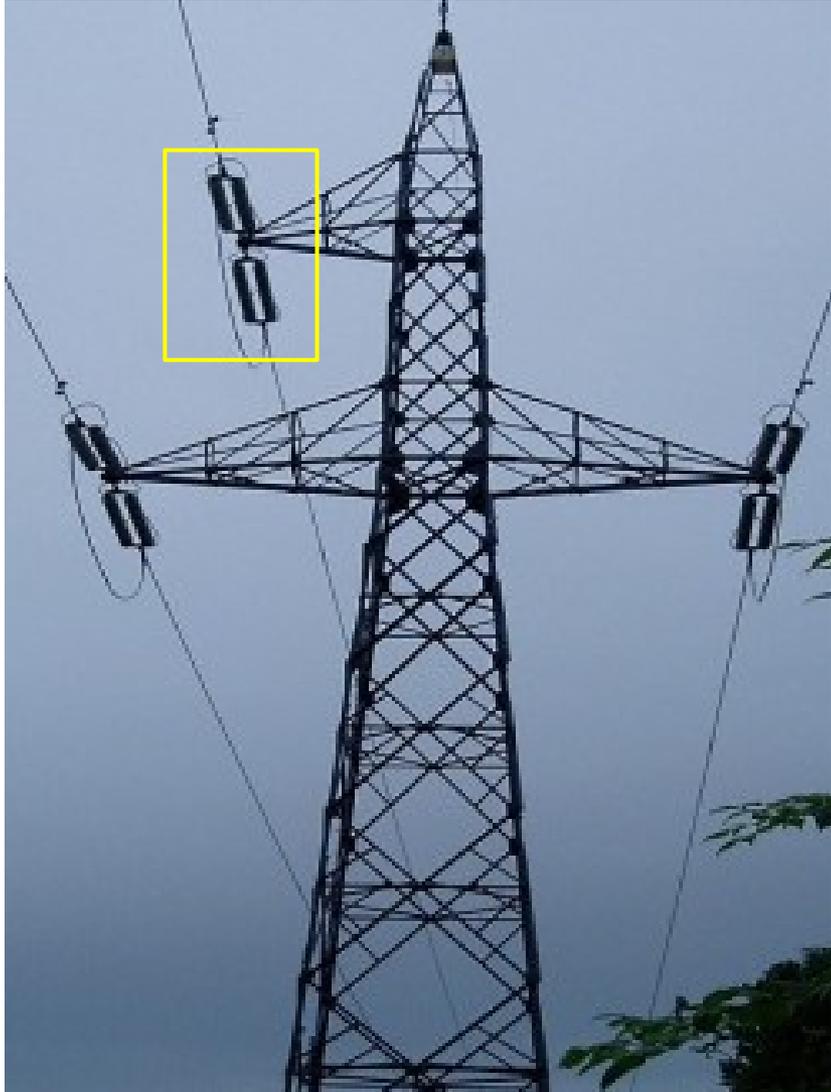
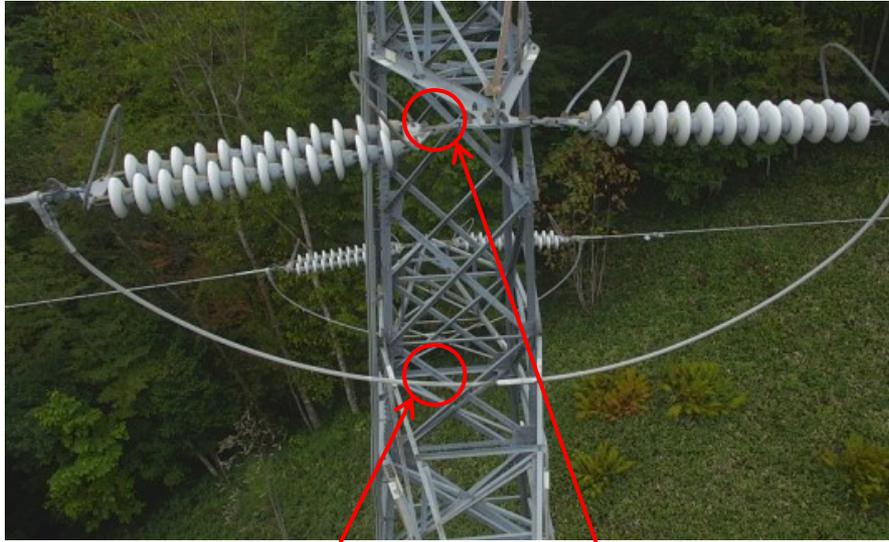
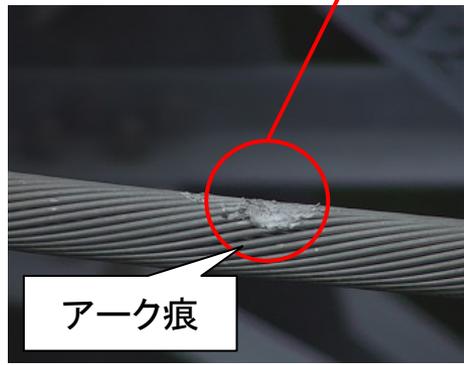
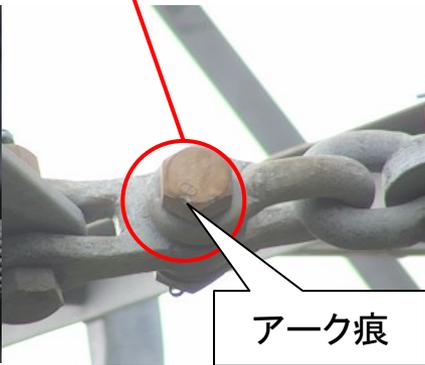
187kV日高幹線

※送電線事故発生メカニズムは275kV狩勝幹線と同様です。
