令和 2 年に発生した災害の振り返りと 今後の対応について

2020年12月24日

経済産業省

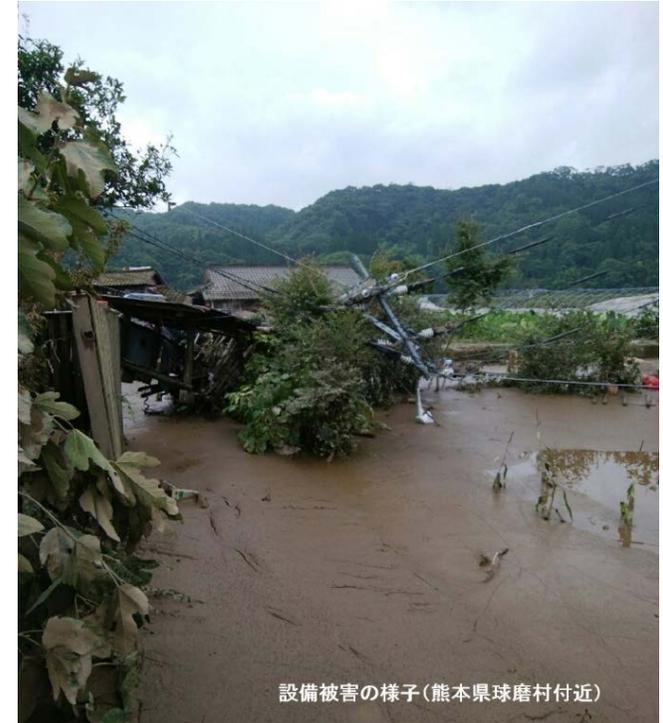
熊本県球磨村付近

ドローンによる設備
巡視状況

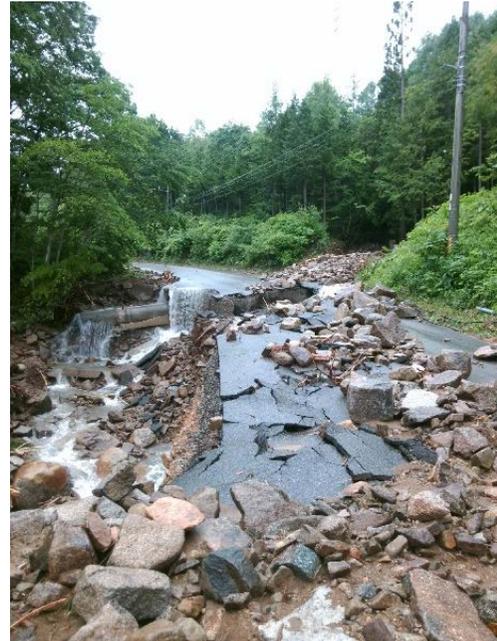
岐阜県朝日町付近

ドローンによる設備巡視状況

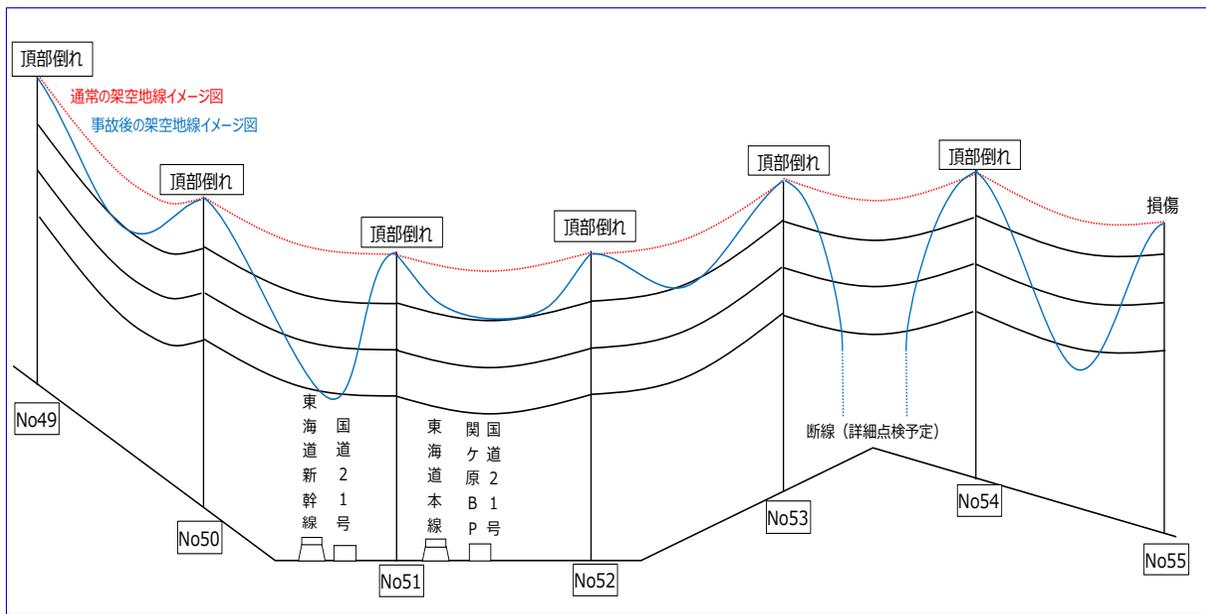
- 令和2年12月16日からの大雪に伴う倒木等より、**兵庫県北部及び新潟県を中心に停電が断続的に発生**。兵庫県内では最大約9,220戸（12/17 14時）の停電が発生。**断続的な降雪や倒木による立入困難箇所等により停電の解消までには時間を要した**。
- 中部電力PGの岐阜県内の500kV幹線にて、12月16日から17日にかけて**鉄塔損傷7基、架空地線垂下5径間、架空地線の断線1径間の事故が発生**。送電線下にある新幹線及び在来線の安全確保のため、落線防止工事を実施済み。中部電力PGにおいて鉄塔損傷の**事故原因の調査が行われており、速やかに他の一般送配電事業者へも共有していく**。

No50頂部損傷

No51頂部損傷

No51~52 着雪状況

No53頂部損傷
