## 松浦火力発電所 2 号機 低圧タービンロータ落下事故の復旧に向けた取組み等について

## 1. 復旧に向けた取組みについて

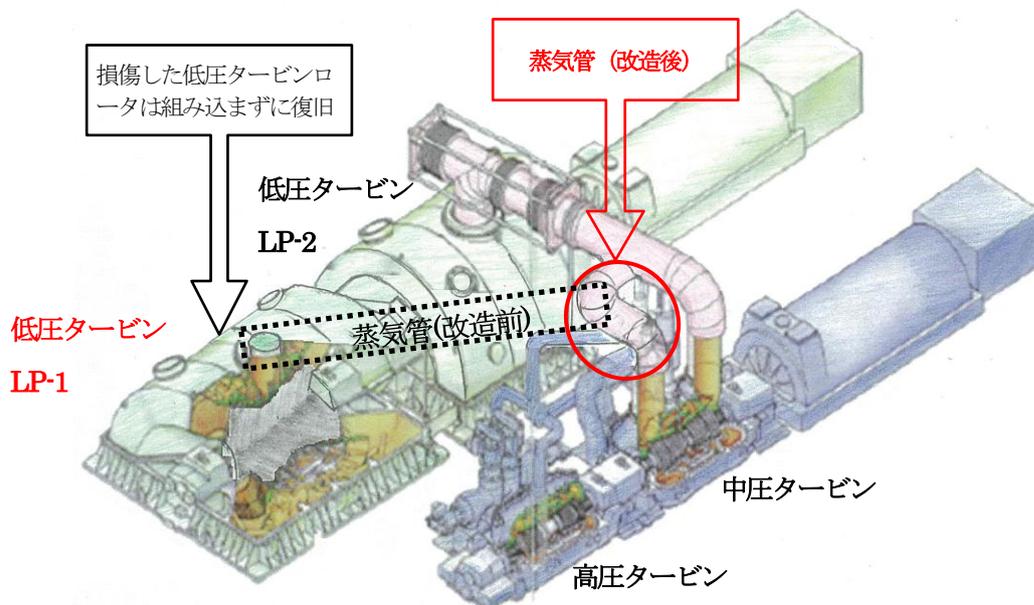
【松浦火力発電所 2 号機 仮復旧図】

この検討の結果、下図のとおり蒸気管を改造の上、部分負荷（42.5 万 kW）にて 8 月 6 日に仮復旧しました。その後現在に至るまで安定運転をしております。
