平成27年4月16日
電源開発株式会社

松浦火力発電所2号機 低圧タービンロータ落下事故の復旧等について

松浦火力発電所 2 号機 低圧タービンロータ落下事故 原因究明と再発防止対策の検討結果について

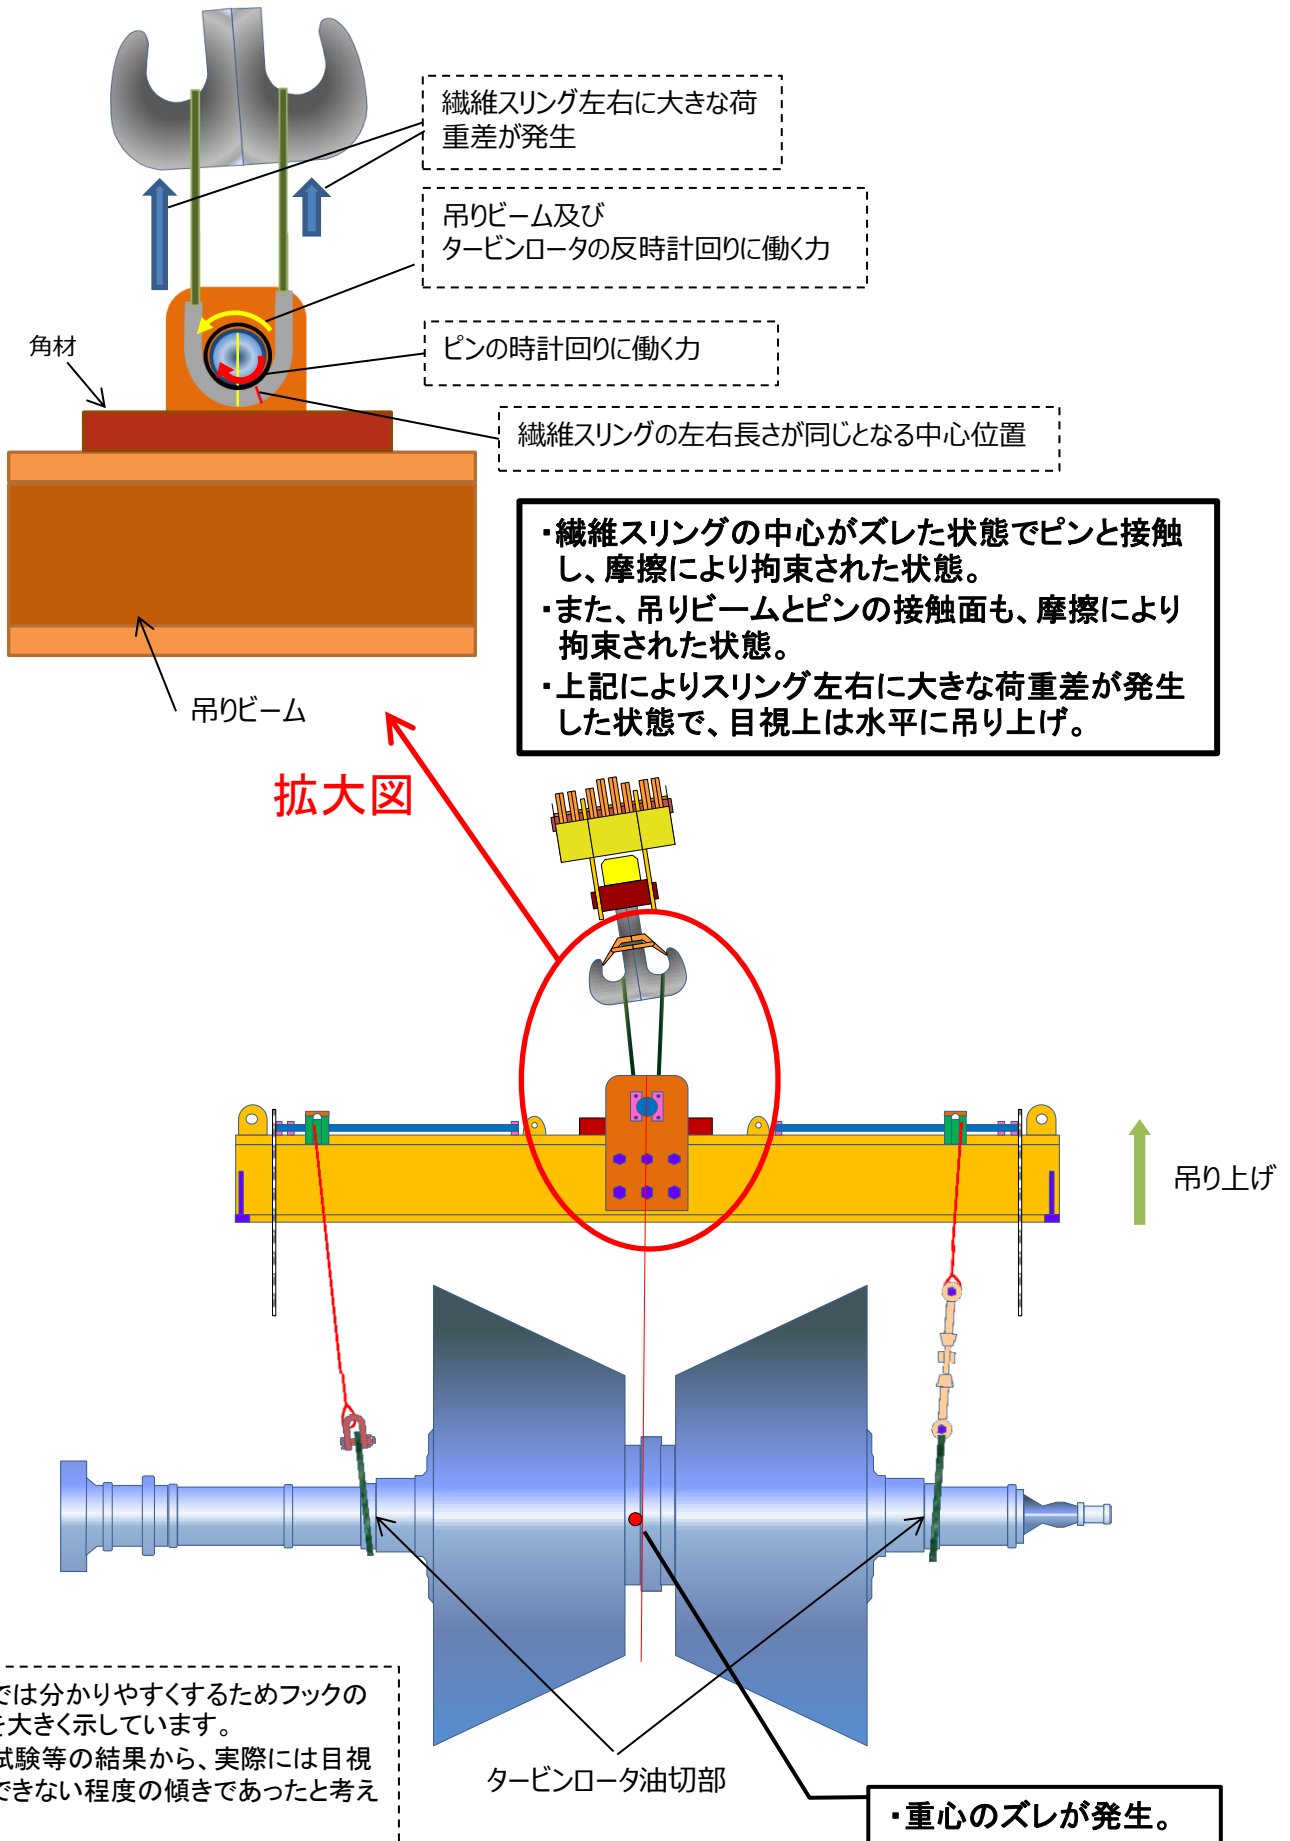
別紙 ②

吊りビームとピンおよびピンと繊維スリング^{※2}が、摩擦力により動きが拘束された状態であったため、目視上は判らなかつたが繊維スリング左右の長さが異なっていたと推定され、このため、繊維スリングの左右で大きな荷重差が生じ、吊りビーム中心よりタービンロータの重心がずれたままで吊り上げられたと思われる。しかしながら、タービンロータの地切り時の目視確認では吊りビーム・タービンロータともに水平であったことから、前記状態にあることを察知することはできず作業はそのまま継続された。その後、吊り下ろし時に、何らかの理由により吊りビームとピンの間、またはピンと繊維スリングの間のいずれかの拘束が解け動くことで、繊維スリングの左右の荷重差によるアンバランスが発現し、タービンロータの落下に至った。（別紙①～③参照）

タービンロータ地切り～吊上げ時

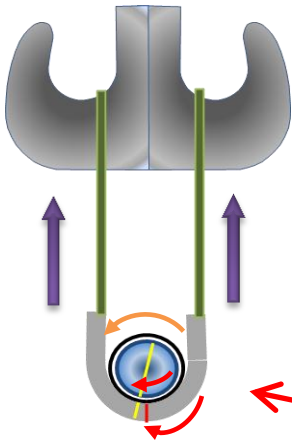
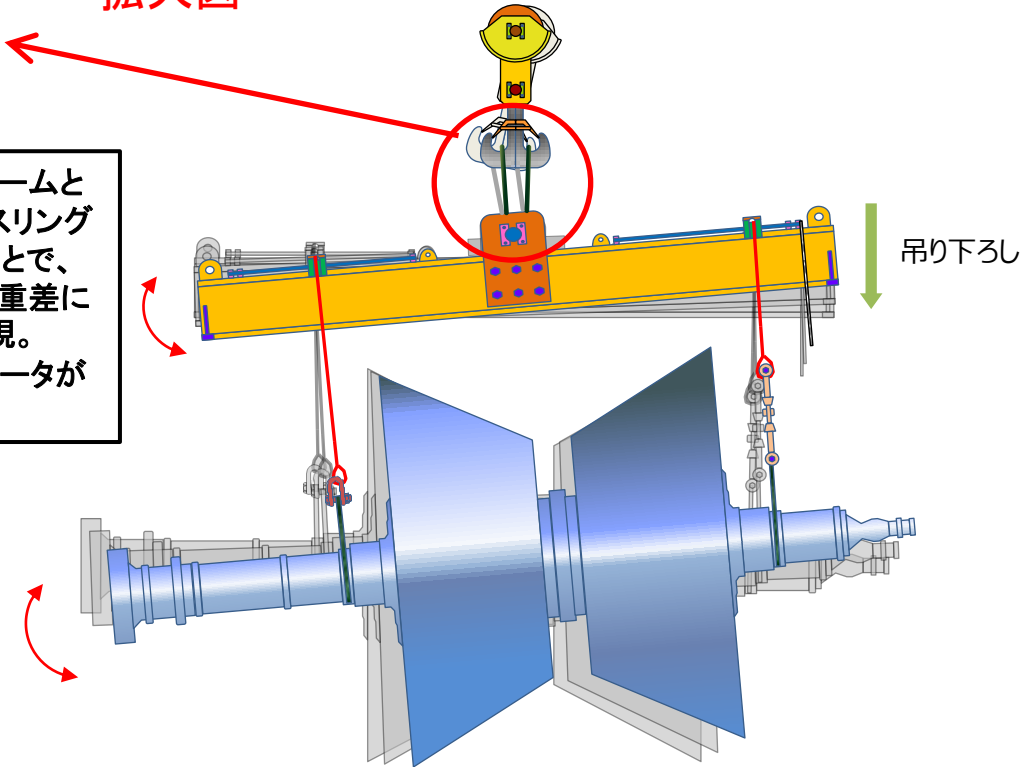
タービンロータ吊り下ろし時

- ・吊り下ろし時に、吊りビームとビンまたはピンと繊維スリングの拘束が解け動いたことで、繊維スリング左右の荷重差によるアンバランスが発現。
- ・吊りビームとタービンロータが傾き、揺動が発生。

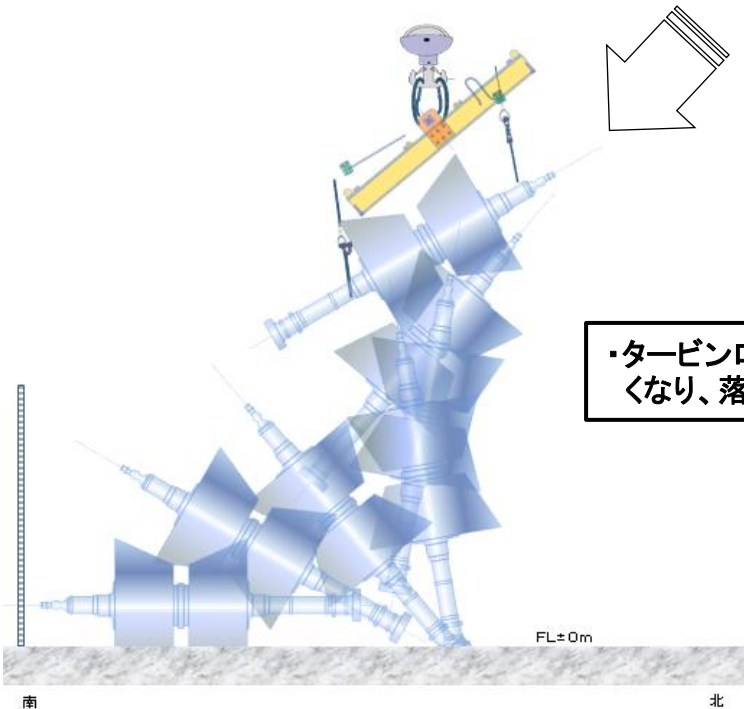
・タービンロータが吊り具から滑り、傾きが大きくなり、落下に至った。
