平成 3 0 年北海道胆振東部地震に伴う  
大規模停電に関する検証委員会  
中間報告  
(本文)

2018 年 10 月 25 日

平成 3 0 年北海道胆振東部地震に伴う大規模停電に関する検証委員会

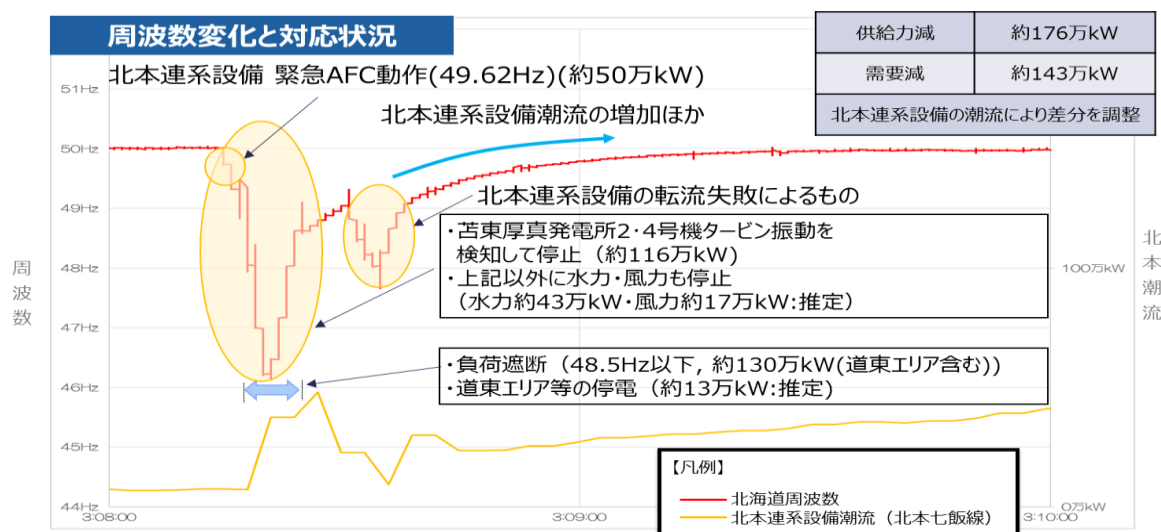
図表2-5 周波数変化と対応状況（9月6日3時8分から3時9分まで）

- 苫東厚真2・4号機がタービン振動を検知し停止したことにより周波数が低下した。これにより、北本連系設備からの緊急融通（49.62Hzで動作）や負荷遮断を行う周波数低下リレー（UFR）<sup>1</sup>（需要：▲130万kW）が動作した他、風力が停止した（発電：▲17万kW）。
- また、狩勝幹線他2線路が地震による地絡事故で停止し、道東エリア等が停電（負荷：▲約13万kW）し、水力が停止（発電：▲37万kW）した。なお、その他送電線事故等を含め、北海道全体で43万kWの水力が停止している。上記事象の結果、周波数低下は46.13Hzで止まり回復方向に切り替わり、北本連系設備のAFC機能により50Hzで一時的にバランスした。

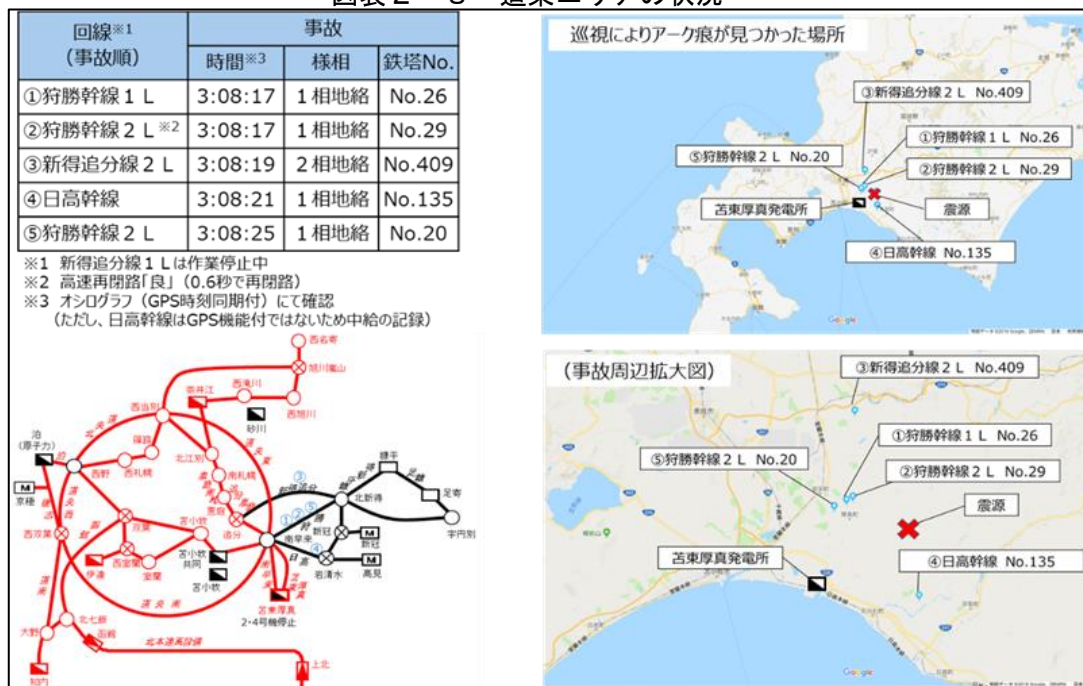
図表 2-8 道東エリアの状況

道東エリア単独に至る送電線事故（4回線）の概要は以下のとおりで、中央給電指令所やオシログラフの記録、事故箇所の鉄塔に残っていたアーク痕等から各送電線で地絡事故があったことを確認した。（約1分後に再開路成功）

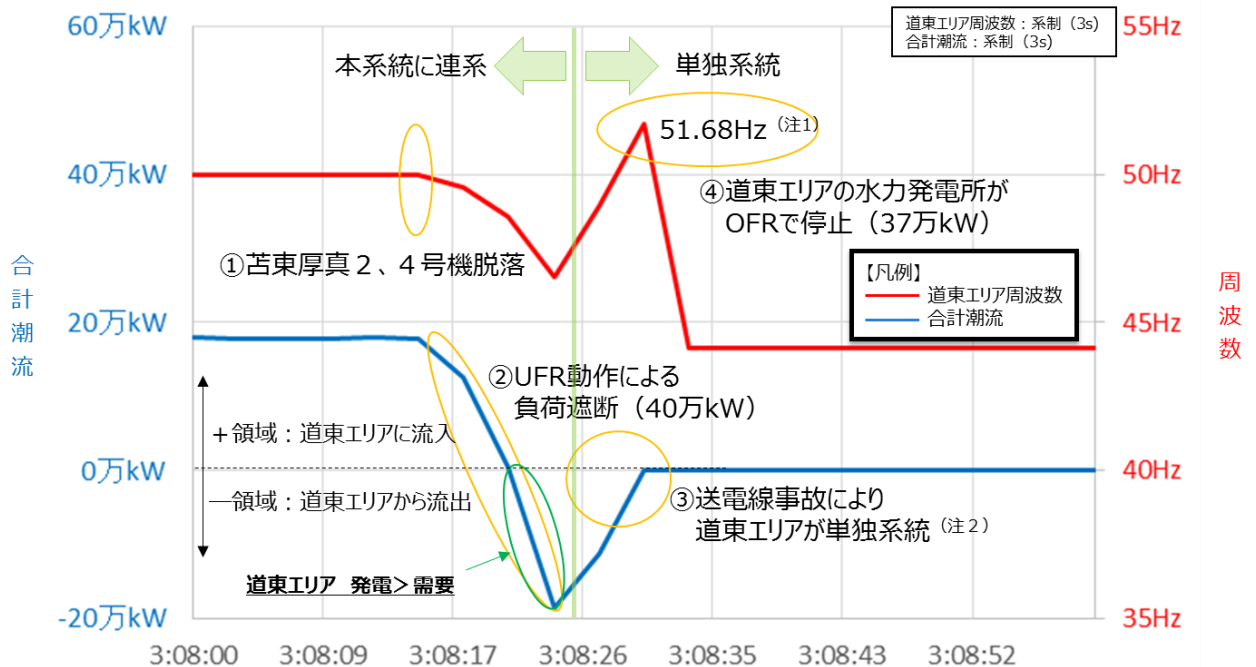
図表 2-11 道東エリアの状況

- (ア) 苫東厚真 2・4 号機脱落 → 系統全体の周波数が低下する
- (イ) UFR 動作による負荷遮断 → 道東エリアが発電>需要となる
- (ウ) 送電線事故（狩勝幹線、新得追分、日高幹線）により道東エリアが分離され単独系統となる。
  - ⇒ 道東エリアの周波数が上昇する
- (エ) 周波数上昇により、道東エリアの水力発電機が停止（OFR<sup>2</sup>動作）
  - ⇒ 道東エリアの周波数が低下する
  - ⇒ 道東エリアが一旦全停となる

(注1) 測定値は51.68Hzであるが、測定が3秒間隔であること、及び水力発電所のOFR (動作値：52.0Hz 0.5秒) が動作していることから、少なくとも0.5秒以上は52.0Hz以上であったと推定。  
ただし、OFRの動作値が52.0Hz 2.0秒の水力発電所は停止していない。

(注2) 単独系統に移行した時刻は2回目の狩勝幹線2Lの事故「3:08:25(GPS時刻同期付オシログラフ値)」と考えられるが、系制の測定が3秒間隔であることや伝送遅延のため、グラフでは合計潮流が「0」になるタイミングが少し遅れている。

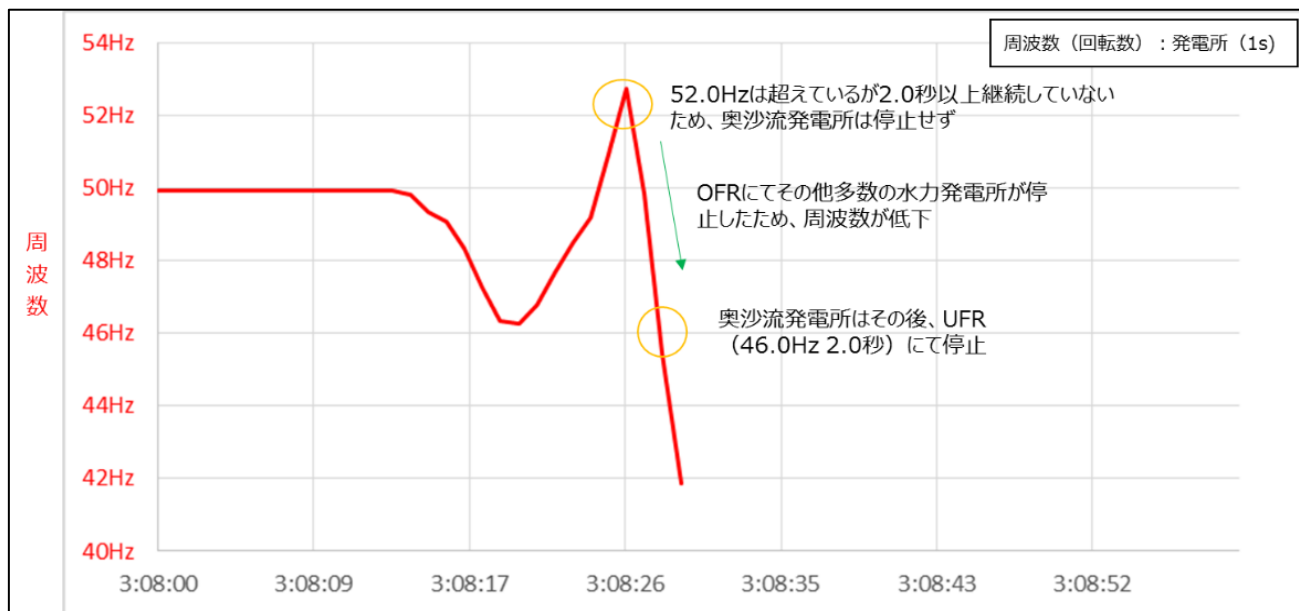
図表 2 - 1 2 道東エリアの周波数の状況

なお、単独連系となった道東エリアの周波数上昇の状態としては、OFR が動作していない水力発電所（奥沙流発電所）における周波数（発電機の回転数を周波数換算した値）により、52.0Hz は超えていると考えられる。

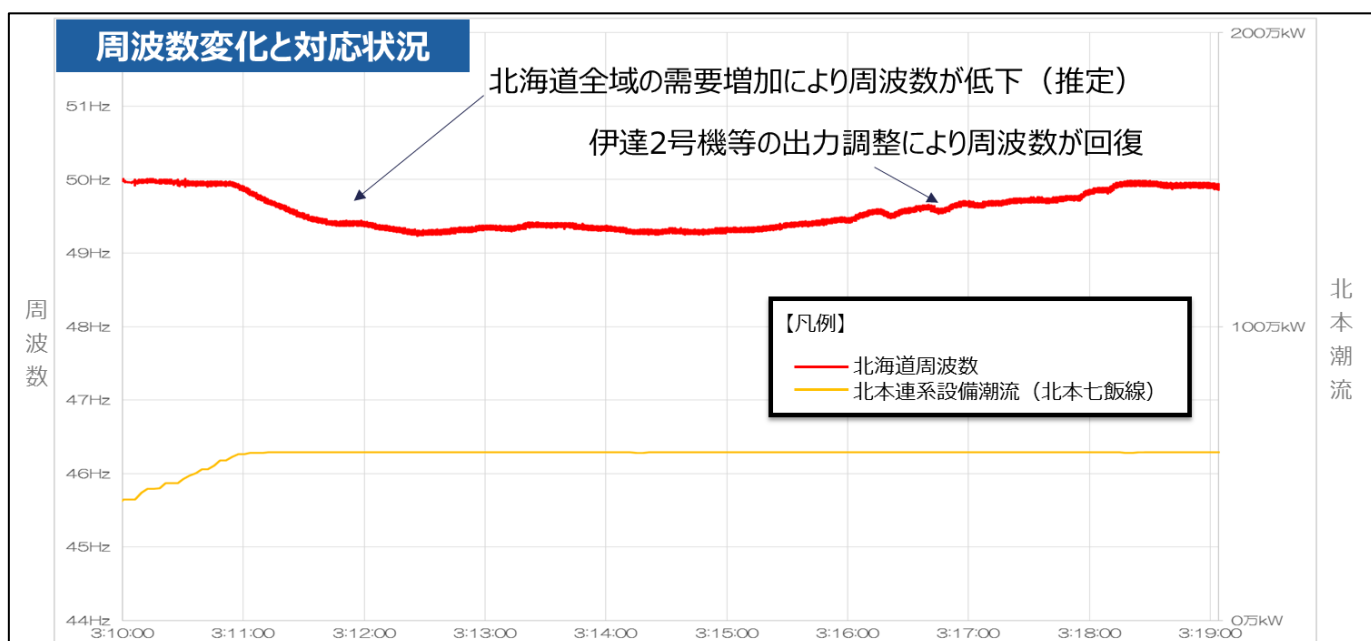
図表2－13 周波数変化と対応状況（9月6日3時9分から3時19分まで）

- 周波数の回復後、需要増加（情報収集のための照明・テレビ等によるものだけでなく、負荷遮断後の系統電圧上昇による負荷増加も一因と推定される）により周波数が徐々に低下した。<sup>3</sup>
- 中央給電指令所から火力機等へ出力増加を指令・制御し、周波数が回復傾向となった。

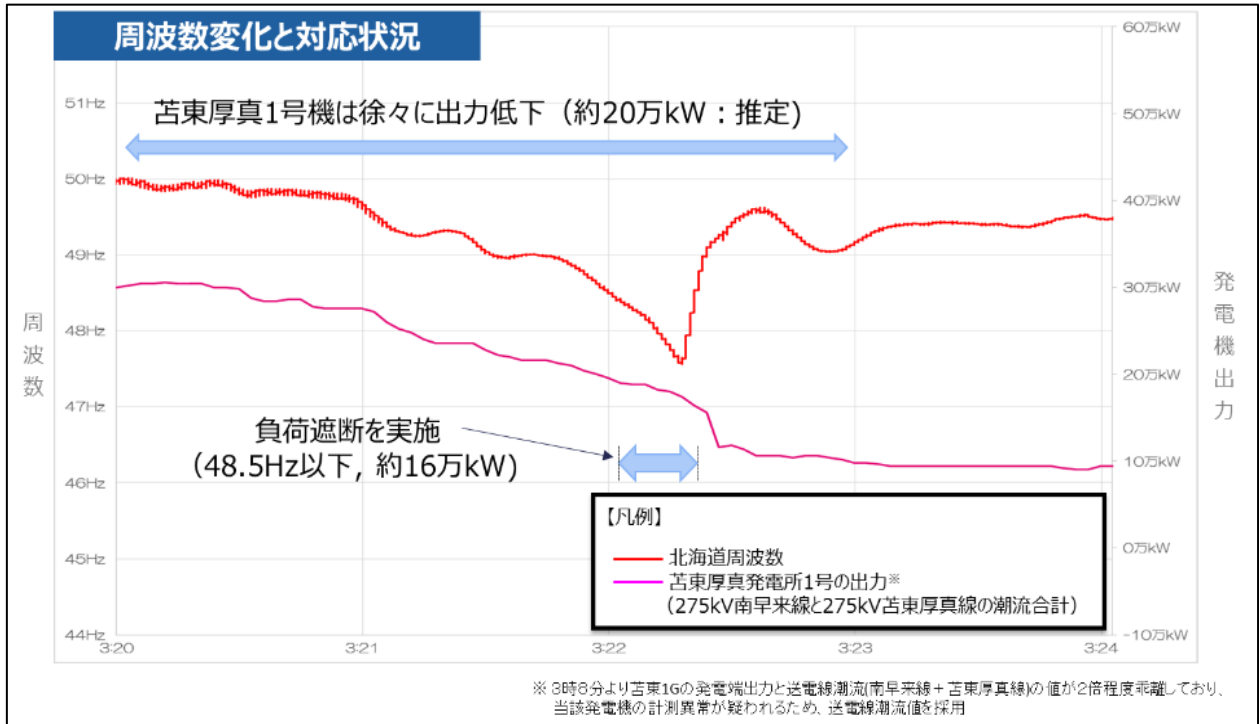
図表 2-15 周波数変化と対応状況（9月6日3時20分から3時24分まで）

- 苫東厚真 1 号機の出力が安定せず、徐々に出力低下（発電：▲20 万 kW 推定）したため、周波数が低下した。
- 1 回目の周波数低下では継続時間が短かったため、不動作だった UFR が残っており、それが 2 回目の周波数低下では動作域となったため動作し、負荷遮断（需要：▲16 万 kW）を行った。これにより、周波数は回復傾向となったが、安定を維持できなかった。

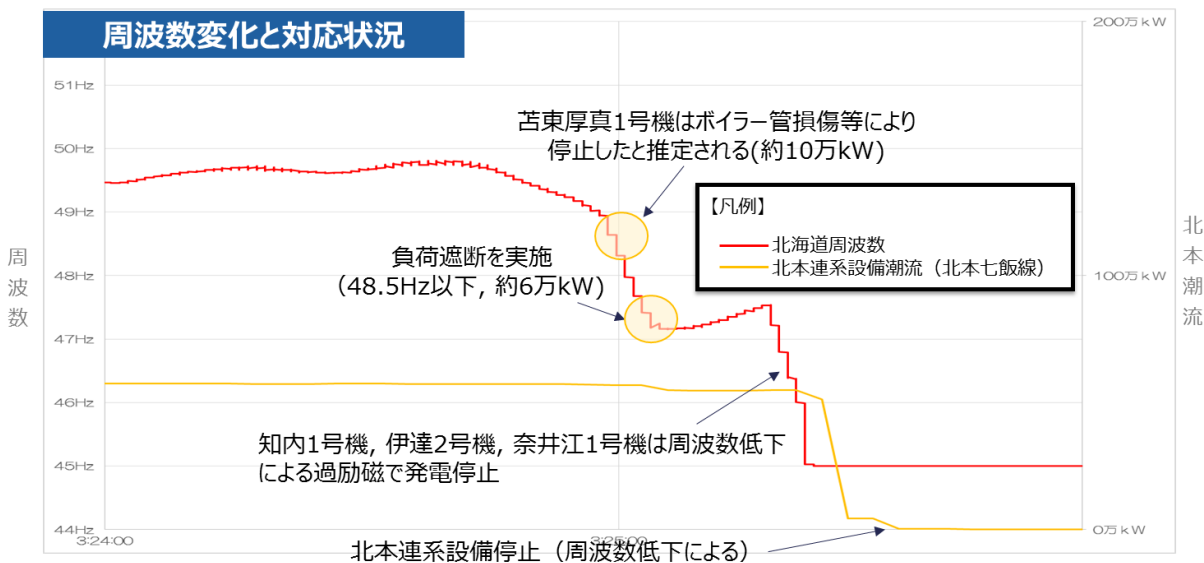
図表2-18 周波数変化と対応状況(9月6日3時24分から3時25分まで)

- 苫東厚真1号機が停止したため、再び周波数が低下した。
- 1回目の UFR 動作による負荷遮断後に誤って再送電された負荷があり、この周波数低下で再度、負荷遮断(需要：▲6万kW)が行われたが、周波数の回復を見込める量ではなかった。
- 周波数低下により、他の火力及び水力等が設備保護のため停止するとともに、北本連系設備が運転不能となった。
- 上記事象により供給力が喪失し最終的にブラックアウトに至った。

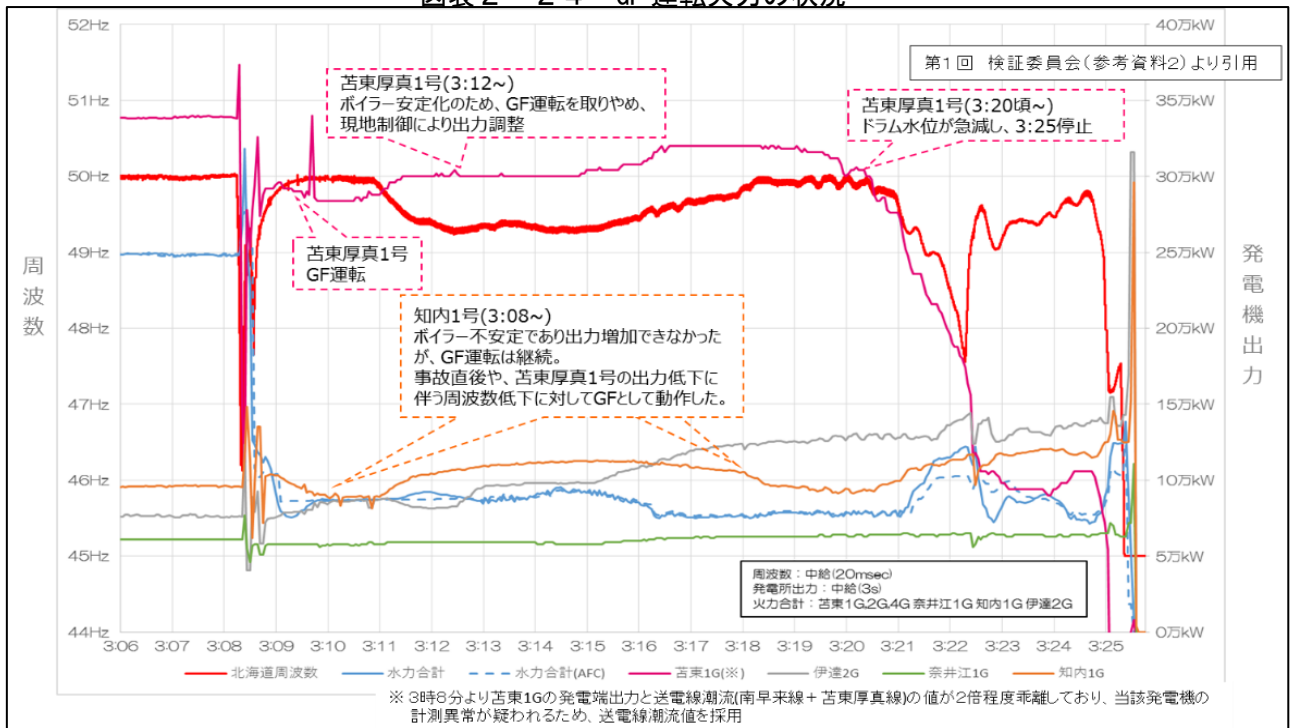
図表 2-24 GF 運転火力の状況

- 苫東厚真1号機は出力が急変してボイラーが不安定であったことから、9月6日3時12分からGF運転を取り止めた。
- 知内1号機はボイラー不安定であり出力増加はできなかったが、出力維持でGF運転を継続した。

その結果、知内1号機は概ね周波数の変化に応じて動作(GFとして動作)したと考えられる。

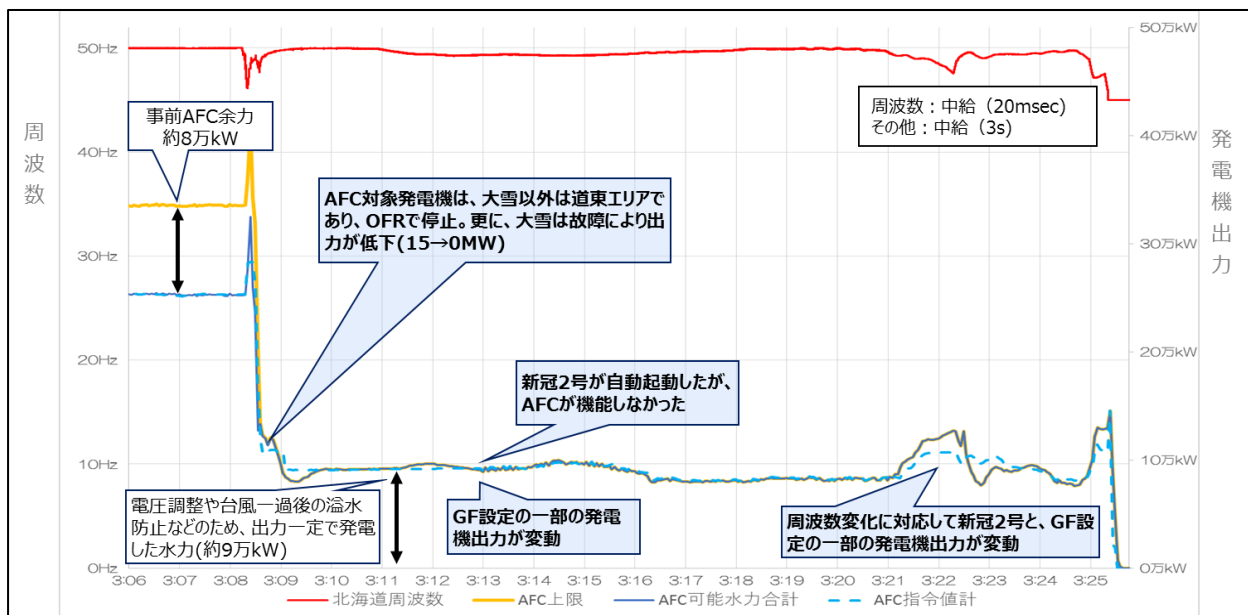
図表 2-26 水力発電機の状況

- 事前に確保していた AFC 量(8万 kW)は、地震後には「ゼロ」になった。
- 周波数低下に伴い、バランス停止中を含む稼働可能な水力に対して、中央給電指令所から各系統制御所に自動的に「49.5Hz 以下で増発、49.0Hz 以下で起動」の自主操作指令が出ていたが、周波数が回復すると、自動的に指令が解除された。
- 新冠2号は自動起動したが、道東エリアの停電の影響で必要な情報が欠落したため、AFC が機能しなかった。

以上のように、周波数維持の状況としては、地震直後、一旦 50Hz まで回復した周波数は3時11分頃から需要の増加等により低下を開始したところであり、これに対し、並列中の火力の増出力を行ったが周波数の安定を保つことは出来なかった。これは火力の出力変化速度は水力より遅く、前述の水力の停止により、水力に依存していた周波数の自動調整機能 (AFC) が全て失われたことによるものと考えられる。

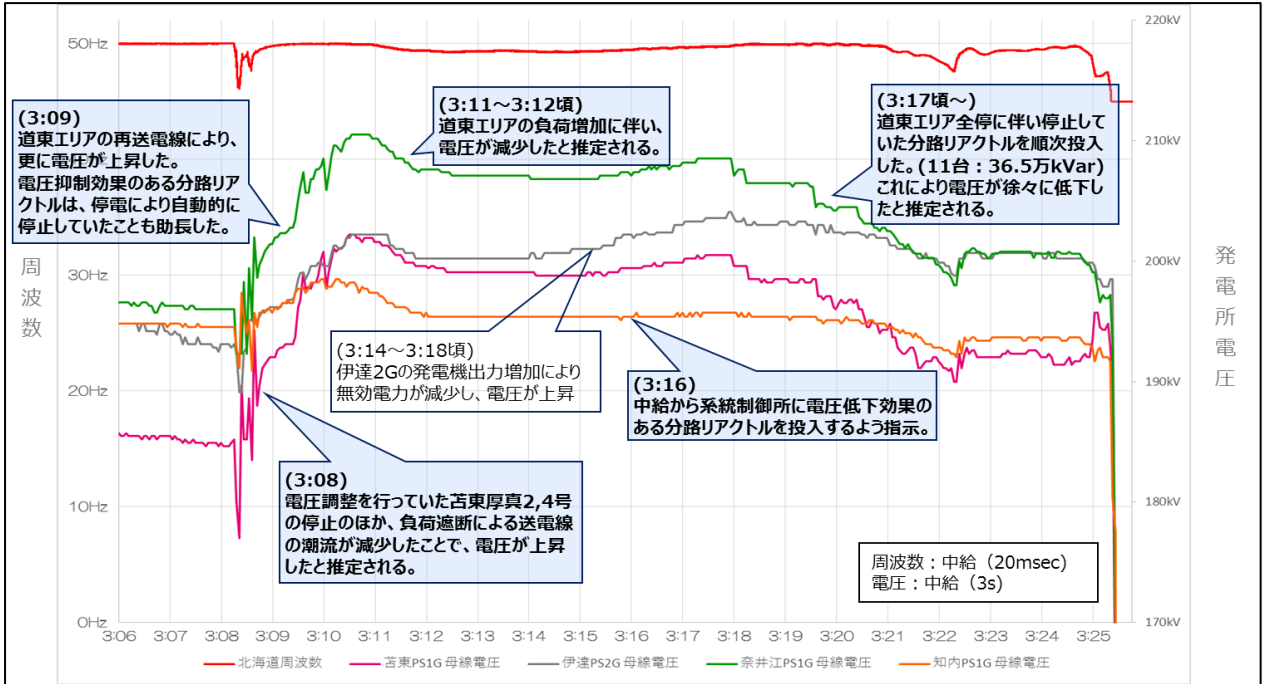
図表 2-27 発電所電圧の状況

- 電圧調整を行っていた苫東厚真の発電機の停止のほか、負荷遮断や道東エリアの再送電（道東エリアの停電に伴い電圧抑制効果のある分路リアクトルが自動停止していた）等により電圧が上昇した。
- 系統制御所からの分路リアクトル再投入等により、電圧が徐々に低下したと推定される（系統制御所は、周波数が一旦回復したため、電圧調整に注力していたと推定される。）。
- 系統電圧上昇により負荷が増加することから、さらなる周波数低下要因となるので、系統電圧を分路リアクトル投入等によって抑制したことは、設備の過電圧抑制とともに、周波数維持の観点からも適切な処置であったと評価できる。

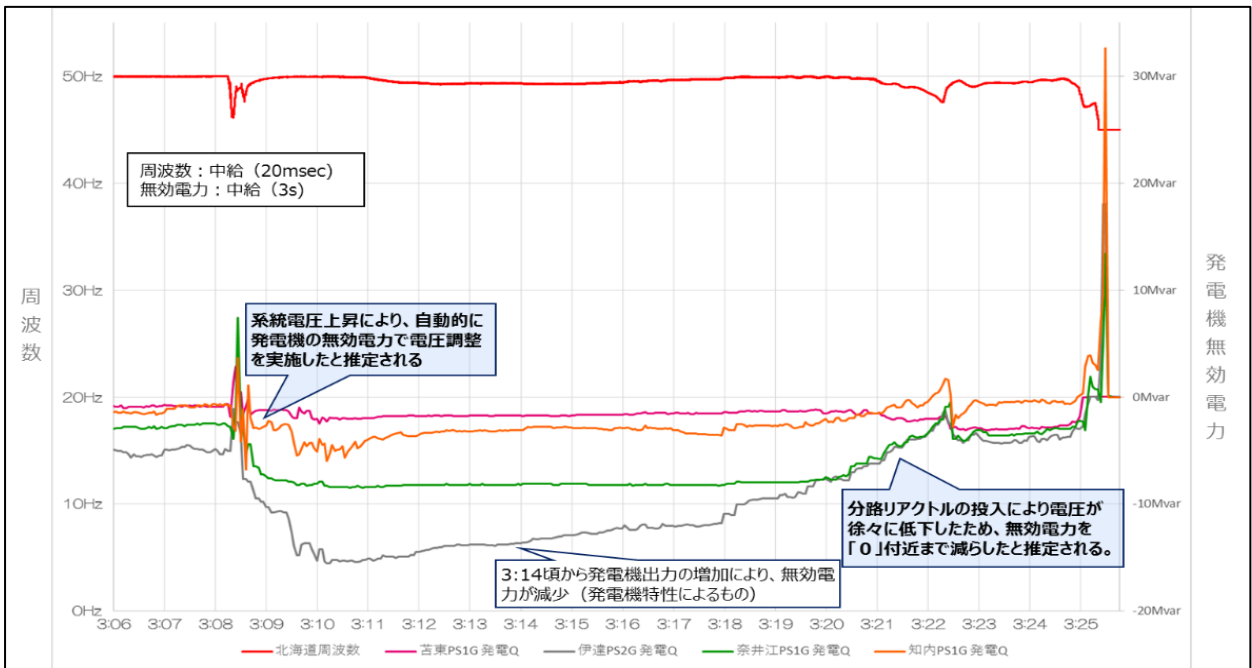
図表 2-28 発電機無効電力の状況

- 地震直後は発電所の母線電圧が上昇したため、下げる方向に無効電力を調整している状況が分かる。
- その後、系統制御所の分路リアクトル再投入により電圧が低下したため、無効電力を減らしたと考えられる。

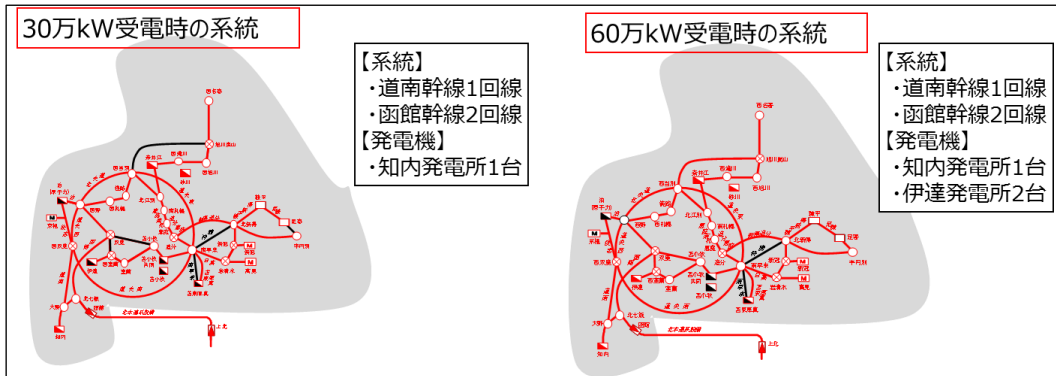
図表3-21 北本連系設備の受電時の系統状況

伊達発電所は所内電源の故障により、他の発電所に比べ復旧が遅れたため、北本連系設備からの+30万kWの受電タイミングに遅れが生じたものと推定。

なお、新北本は「自励式」であり、北海道の系統の電圧を必要としないため、このような問題は生じない。

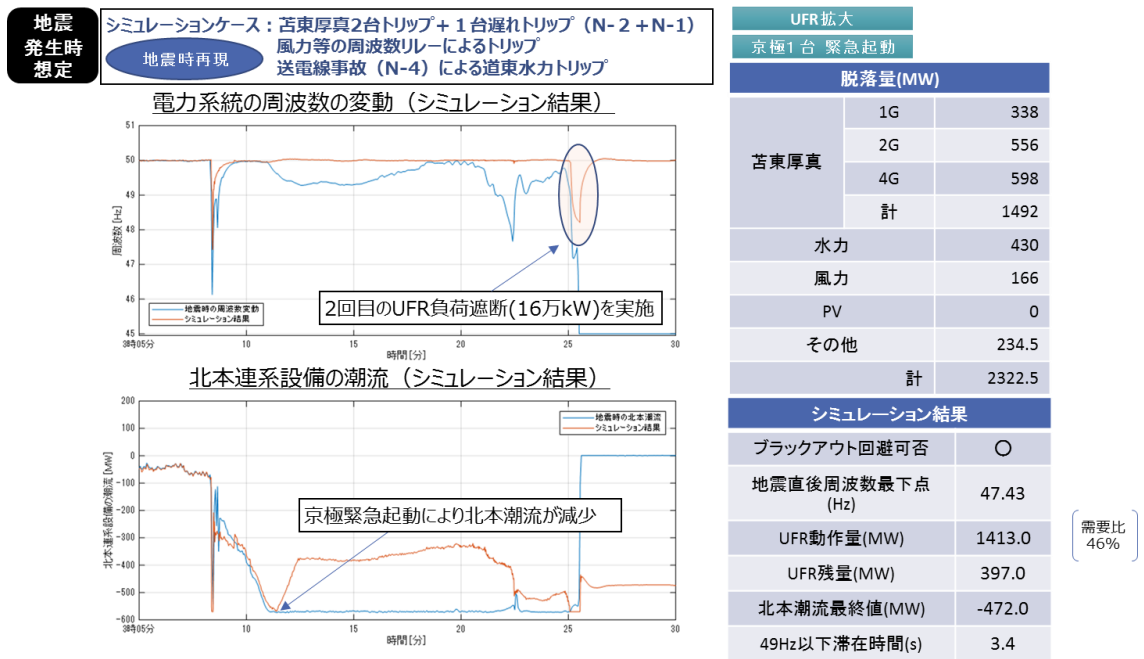
図表 4-8 京極発電所 1 台のみ稼働を想定したシミュレーション結果

また、京極発電所 1 台がトラブルにより稼働できないケースについても、UFR を 35 万 kW 追加してシミュレーションを実施した結果、緊急起動による北本連系設備の AFC 余力が減少するため、苫東厚真 1 号機トリップ時には 2 回目の負荷遮断が実施され、ブラックアウトを回避できることがわかる。(図表 4-8 参照)

しかし、UFRによる負荷遮断は2回動作し、かつ北本潮流（受電量）の最終値は47万kWで上限に近く、AFC余力が少ないため一定の対策は講ずるべきと考える。このため、京極1台が停止した場合には苫東厚真1号機の出力を20万kW程度（京極1台分）抑制する等の対策を講じる必要がある。ただし、高需要期は安定供給の観点から出力抑制ではなく、10分程度で20万kWの出力増加できるように火力機等を運用することで追加対策とすることができるものとする。
