# 休廃止鉱山インフラレジリエンス 強化の進捗について

令和4年7月13日

日本鉱業協会

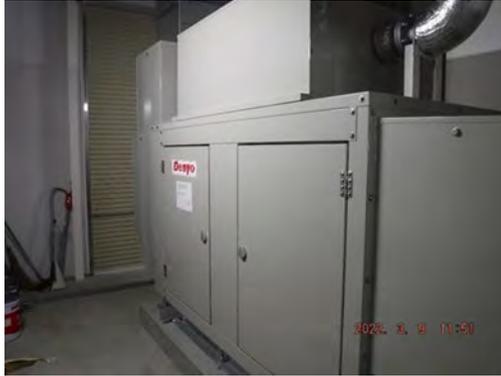
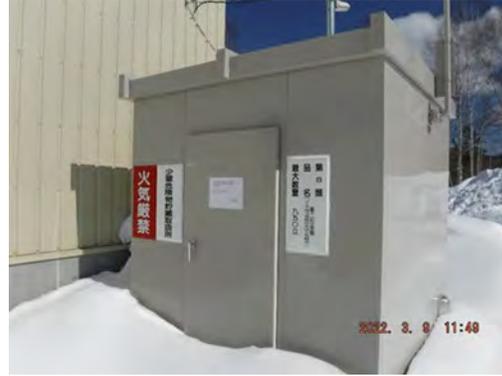
非常用発電機 (145KVA)

燃料タンク (950L)

発電機を自動起動型に更新し燃料タンクを強化した。発電機の連続稼働時間は、16時間から29.6時間に延長。処理原水の坑内湛水が2日間可能な鉍山のため公共用水域への未処理水排出を防止できる時間は、発電機と坑内湛水を用いて77.6時間 (3.2日間) となった。

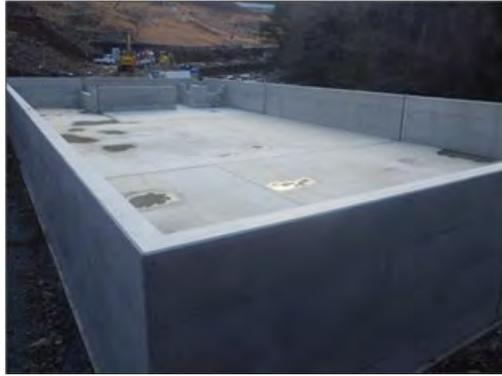
施工後の浸透水貯水ピット

貯水能力2000m<sup>3</sup>のピットを設置した。ピットは集積場の浸透水を54.6時間（2.2日）貯水可能である。既設の非常用発電機を併用することで確実に公共用水域への未処理水（坑水と浸透水）排出を防止できる時間は、96時間（4日）になった。

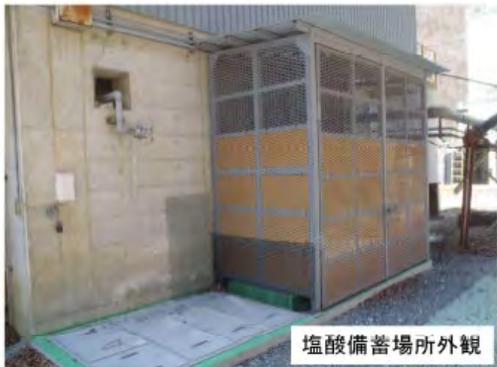
新設した中和剤の保管庫

逆中和で使用する中和剤（塩酸）の備蓄量を2000Lに増強した。既設のタンク1000Lと合わせて3000Lになり水処理場の継続運転可能日数が7日から21日に延長した。なお、他の中和剤（消石灰）と電気は1か月間対応可能である。

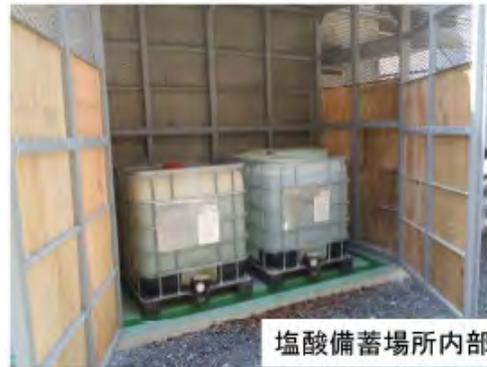
中和剤（1000L × 2）

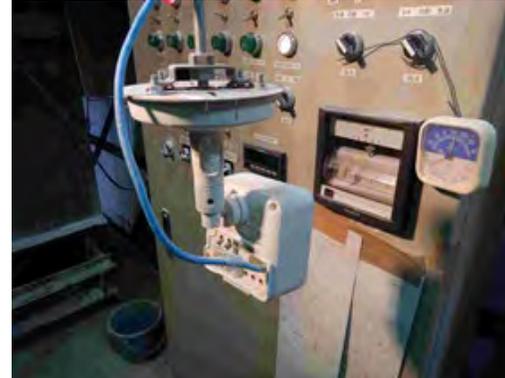
中和pH等

中和pH等のデータは、携帯電話に転送している。豪雪地帯であるがWebカメラで常に中和処理場の内外を監視できる。

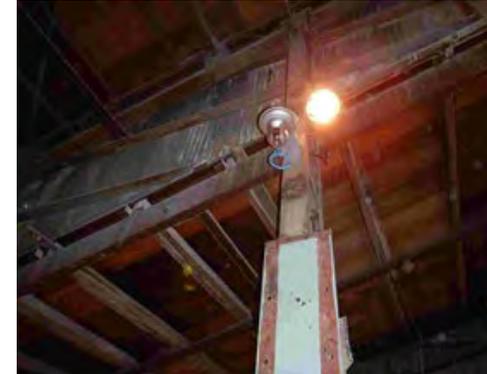
中和処理場内  
Webカメラによる監視

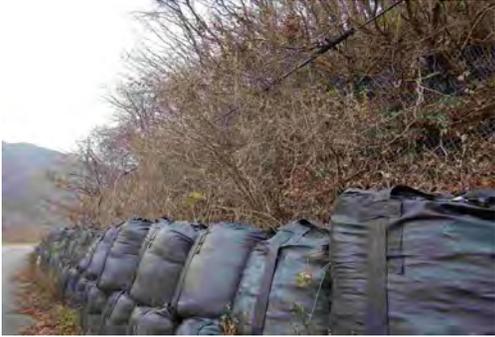
電線に掛る枝の伐採について関係機関と協議が必要である。

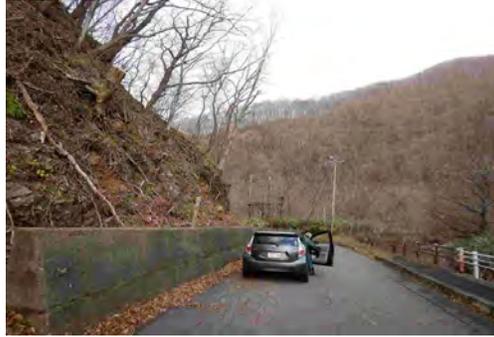
作業用道路脇の斜面の木の監視・伐採について関係機関と協議が必要である。

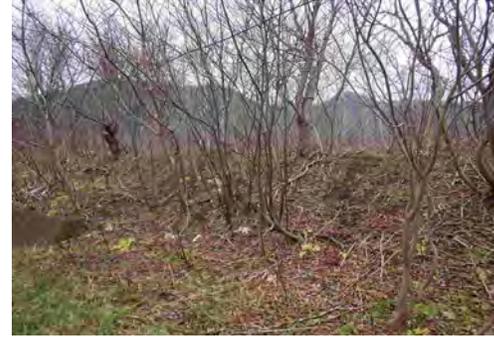
集積場堤体法面の木が太くなる前に伐採整備することが望ましい。

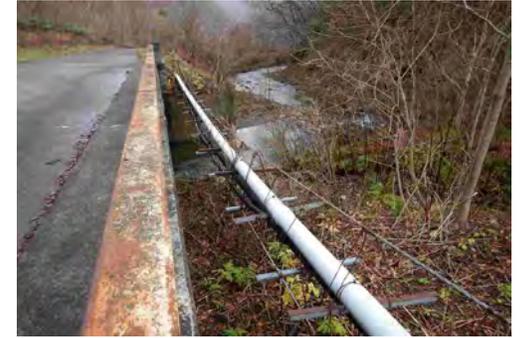
河川上の処理原水導水管の漏水対策を検討する必要がある。（例）ステンレス管や二重管への交換等
