第 1 回 鉱山災害防止対策研究会
第 13 次 鉱業労働災害防止計画における災害等について
(平成 3 0 年～令和 3 年)

令和 4 年 9 月 1 日
経済産業省 産業保安グループ
鉱山・火薬類監理官付

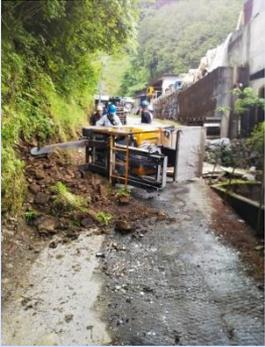
災害発生日	都道府県	鉱種	年齢	勤続年数 / 経験年数	災害の種類	概要	原因
R1 5/31	愛媛	非金属	57	21年 8ヶ月 / 21年 8ヶ月	坑外・運搬装置 (車両系鉱山機械)	フォークリフトで鉱山道路を下っていたところ、何らかの理由で運転操作を誤り、横転。

<ul style="list-style-type: none"> ・鉱山道路の一部について、幅が狭く、傾斜が急になっているため、運転操作を誤った。 ・フォークリフトに関する作業方法や作業手順書が整っていなかったため、不適切な使用方法をした。
R1 11/15	岡山	石灰石	69	6年 11ヶ月 / 6年 11ヶ月	坑内・その他（埋没）	立坑下の鉱石抜き出し箇所において、罹災者がシュート入口レベルで鉱石詰まり解消するために作業をしていたところ、突然、滞留していた鉱石が抜けて崩落し、引き込まれた罹災者はシュート内に埋没。

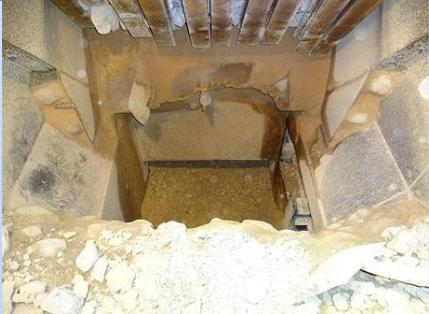
<ul style="list-style-type: none"> ・柵囲設置、安全带等による墜落防止措置がされていない。 ・年に数回発生する作業でありながら現況調査等のリスク評価が行われず、リスクある作業として認識されていない。
R2 5/8	山口	石灰石	58	20年 11ヶ月 / 20年 11ヶ月	坑外・運搬装置 (自動車)	露天採掘場で積込作業が完了した60 t ダンプトラックが鉱山道路を走行中、鉱山道路の転落防止用の土盛りを乗り越え、16m下のベンチに転落。

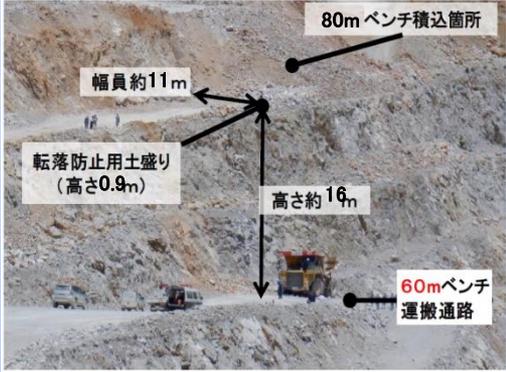
<ul style="list-style-type: none"> ・体調不良或いは不注意により運転操作を誤ったと推定。
