令和4年災害について（罹災者発生分のみ）
（令和4年5月末時点）

令和4年9月1日
経済産業省 産業保安グループ
鉱山・火薬類監理官付

災害等情報（詳報）

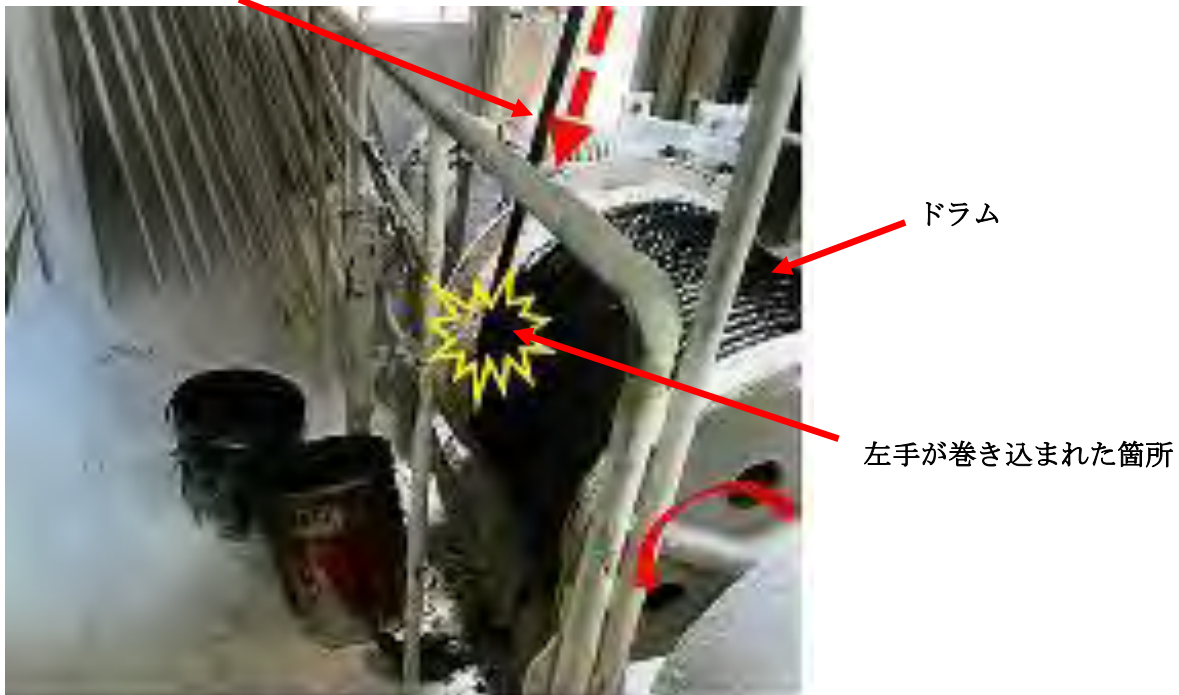
写真1：災害発生箇所現場写真

スキップワイヤー

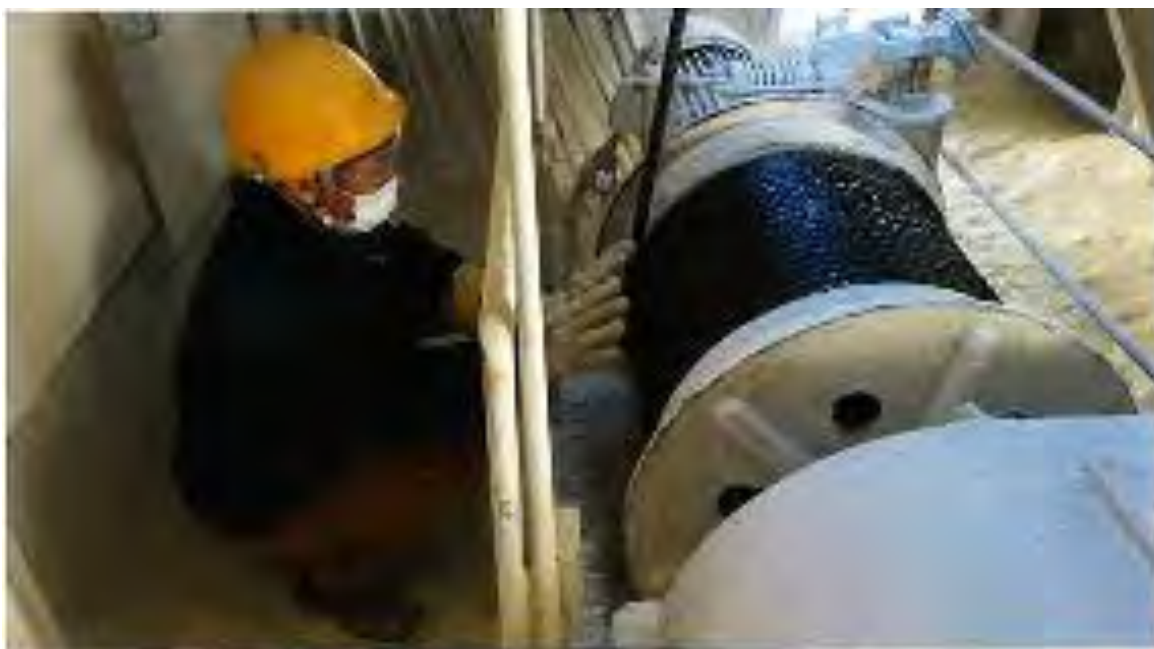
写真2：災害発生時の状況（再現）

- ・ワイヤーに油を塗布する際に刷毛を使用すると時間がかかるため、皮手袋をはめた手で油をすくい、ウインチが動いた状態でドラム上のワイヤーに直接油を塗布した。

ドラムに巻き取られたスキップワイヤーに革手袋をはめて両手で油を塗っていたところ、左手が巻き込まれた。

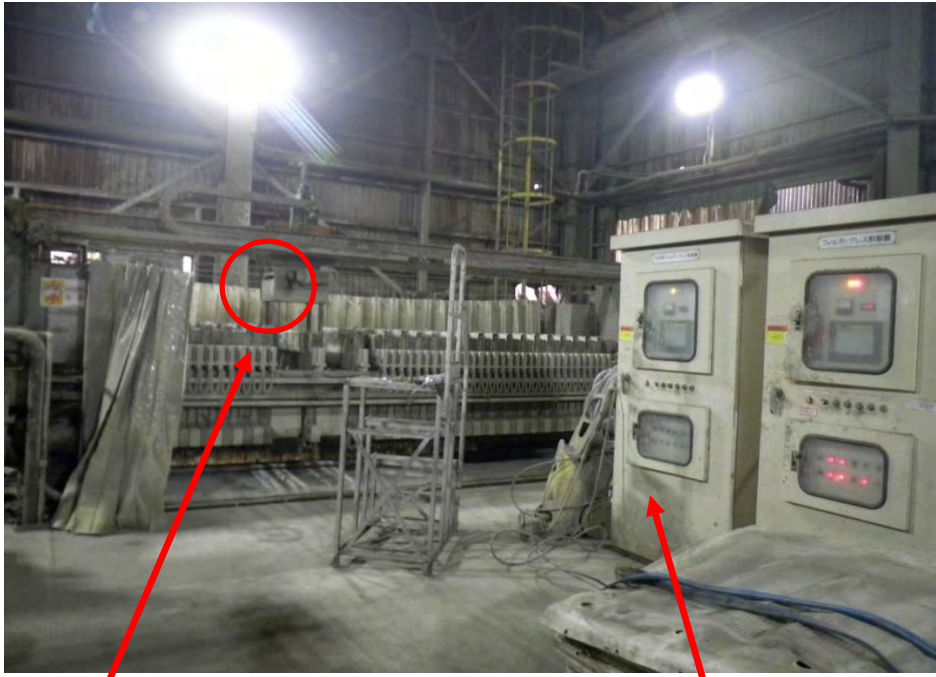
写真1：No. 1 フィルタープレス 全景

罹災箇所（ケーシング部分）

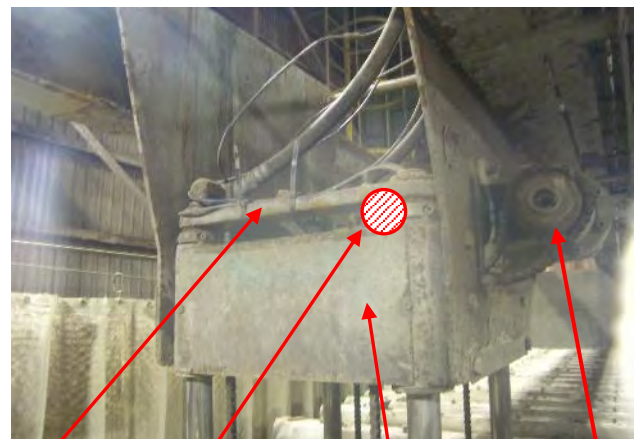
写真3：罹災箇所（ケーシング及びフレーム）

フレーム 罹災箇所 ケーシング 駆動モーター
※罹災時（挟まれた時点）でのフレームとケーシングの隙間は約4cmであった。

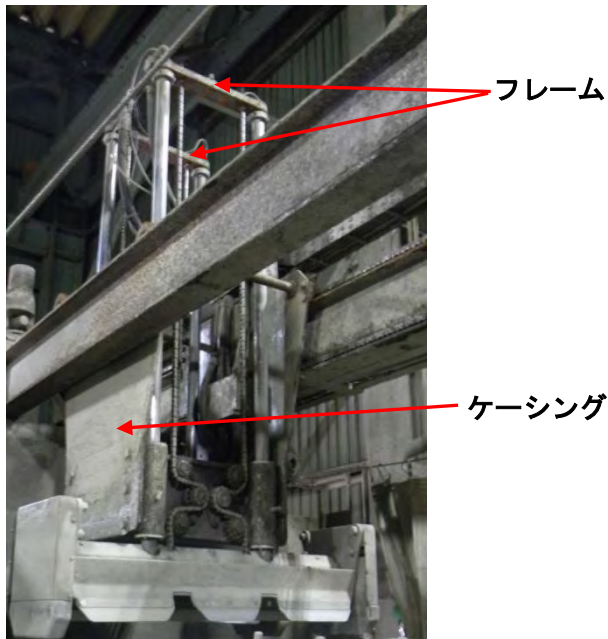
写真4：罹災状況（再現）

右写真は、罹災者を救出する際にスリングでケーシングを吊った状態。このため、罹災時よりもフレームとケーシングの間が開いている。

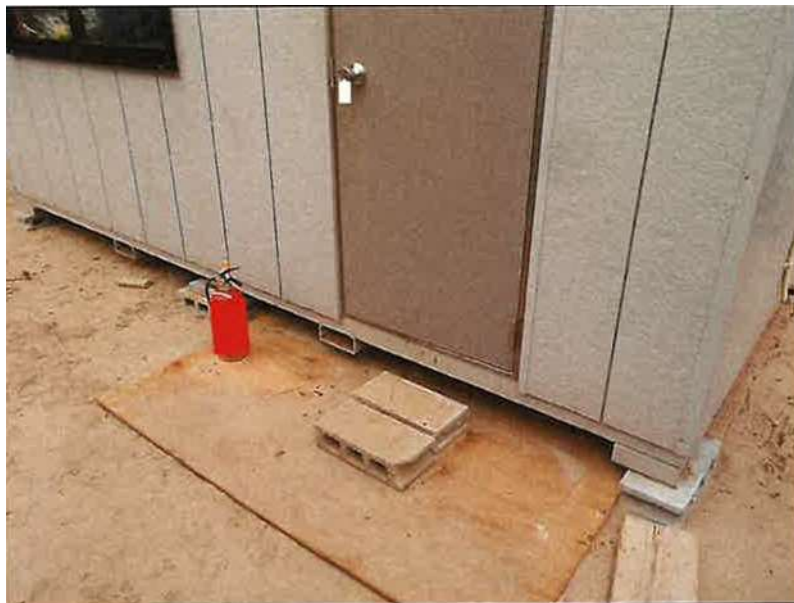
写真1 災害発生前にステップとして設置していたブロック

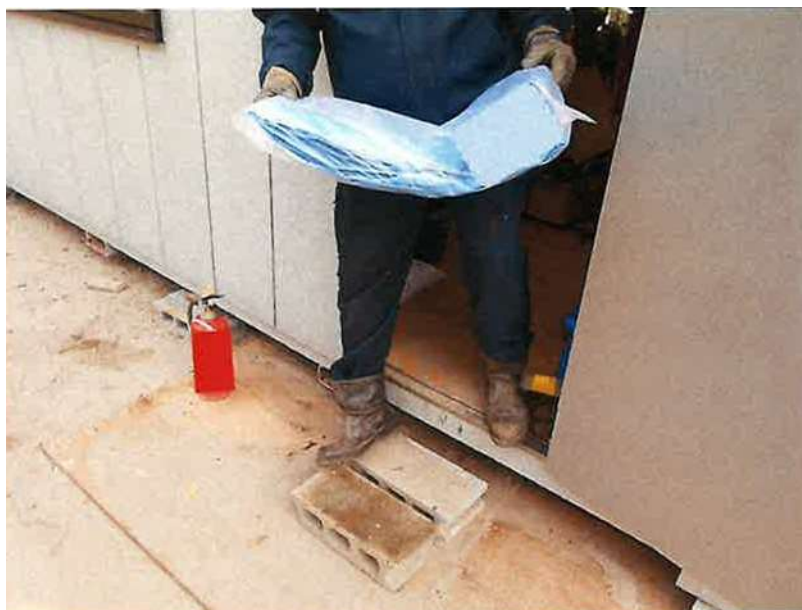
写真2 災害発生状況（足の踏み外し）

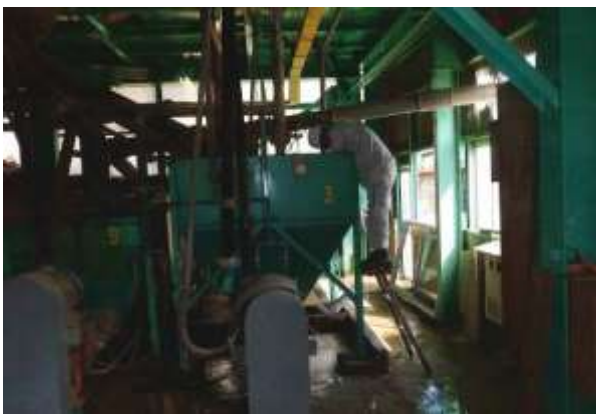
<p>【原因】</p> <p>○罹災者が初めての作業であったため進捗状況を確認しなかったことと、受け取りが高い位置であり、通常は使用しないはしごを使い固定もせず不安定な体勢で作業を行ったため。</p> <p>○今回の非定常業務の細やかな作業方法の指示と注意喚起が不足していたため。</p> <p>○今回の非定常業務についてリスクの見積もりが不足していたため。</p>

写真1 作業時の体勢

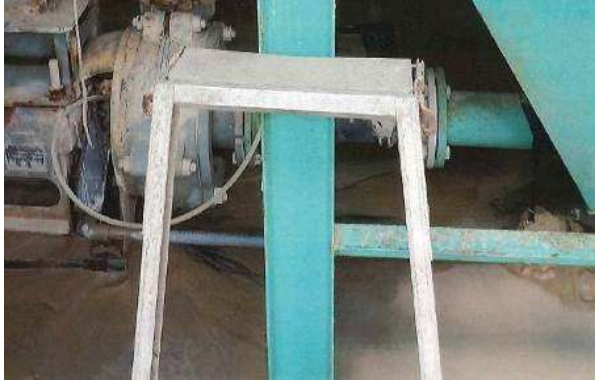
写真3 使用していたはしご
(水洗タンクの脚に立てかけた状態)
