阪神淡路大震災時の評価 ＜電気設備防災対策検討会 (平成7年)の検討の概要＞

平成26年1月22日
商務流通保安グループ
電力安全課

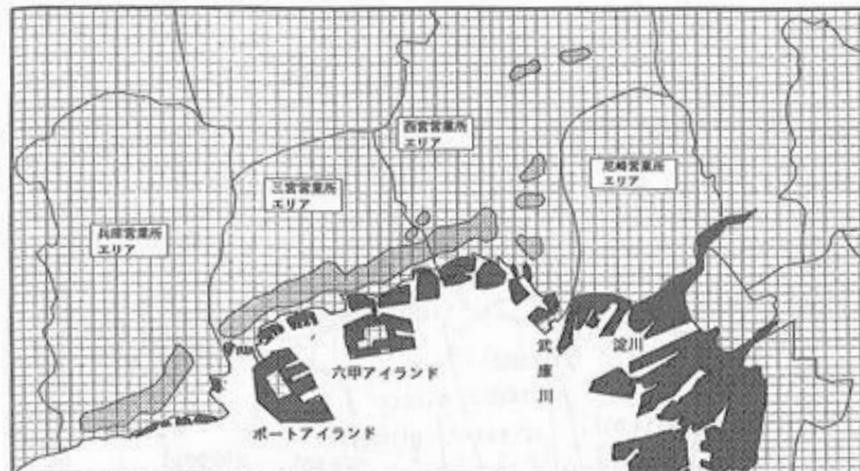
震度分布と液状化分布

各地の震度	神戸 ... 震度6
	京都 ... 震度5
	大阪 ... 震度4

凡例	○ 震度7エリア
	● 液状化地域

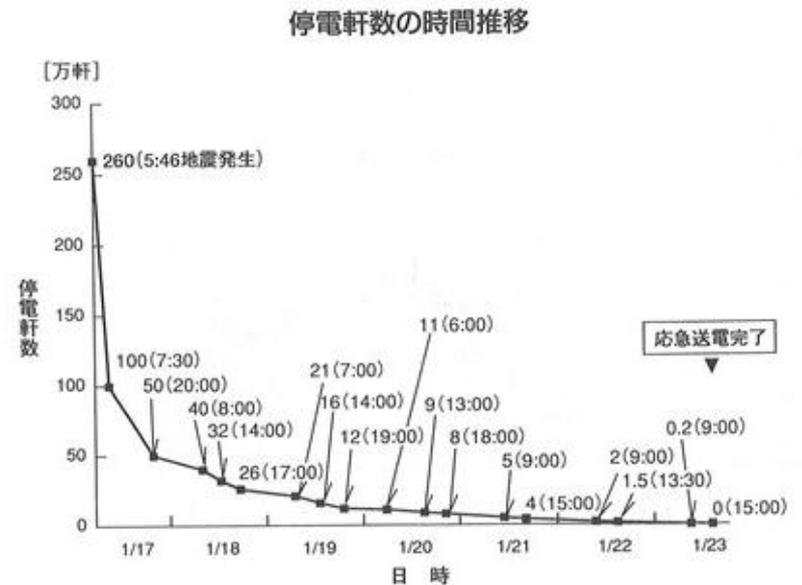
被害を受けたが、設備の損壊により人命に重大な影響を及ぼしたものはなかった。

地震発生直後 停電件数:260万戸
停電規模:280万kW
6日後 応急送電完了

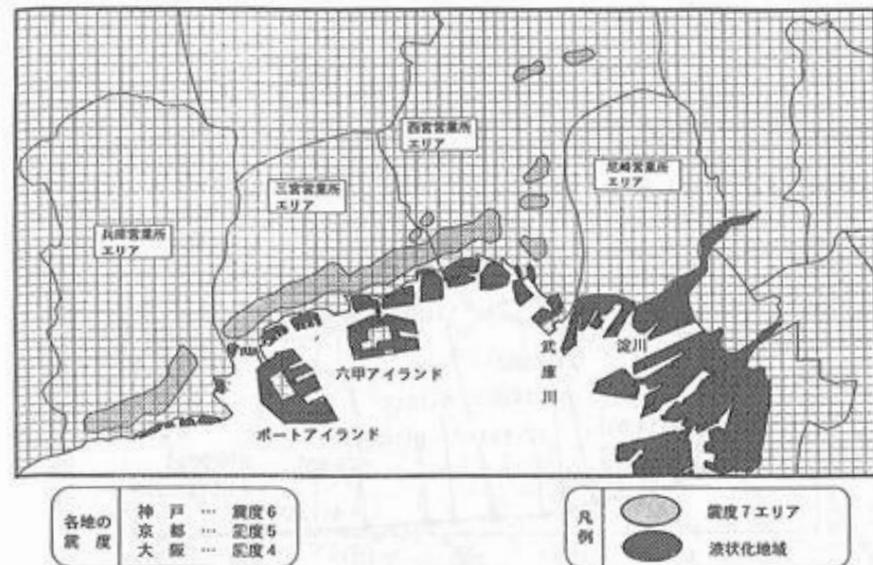
震度分布と液状化分布

液状化の発生地域は海岸線に沿った地域や埋立地に多く見られた。電気設備の被害状況は、発電所では、基礎地盤の沈下による基礎杭の露出、護岸の側方流動、タンク等の構造物の傾斜等が発生し、送配電設備では、地中埋設物の接続部の損傷、電柱の傾斜・損傷・倒壊等の被害が発生した。

液状化対策としては、地盤改良等による基礎地盤の強化、支持物の基盤強化、構造物の可とう性確保等が必要である。
