監視箇所周辺計測項目

監視地点 : ダム地すべり監視箇所について

監視地点 : 調整池上流左岸法面崩落対策工事・監視状況について

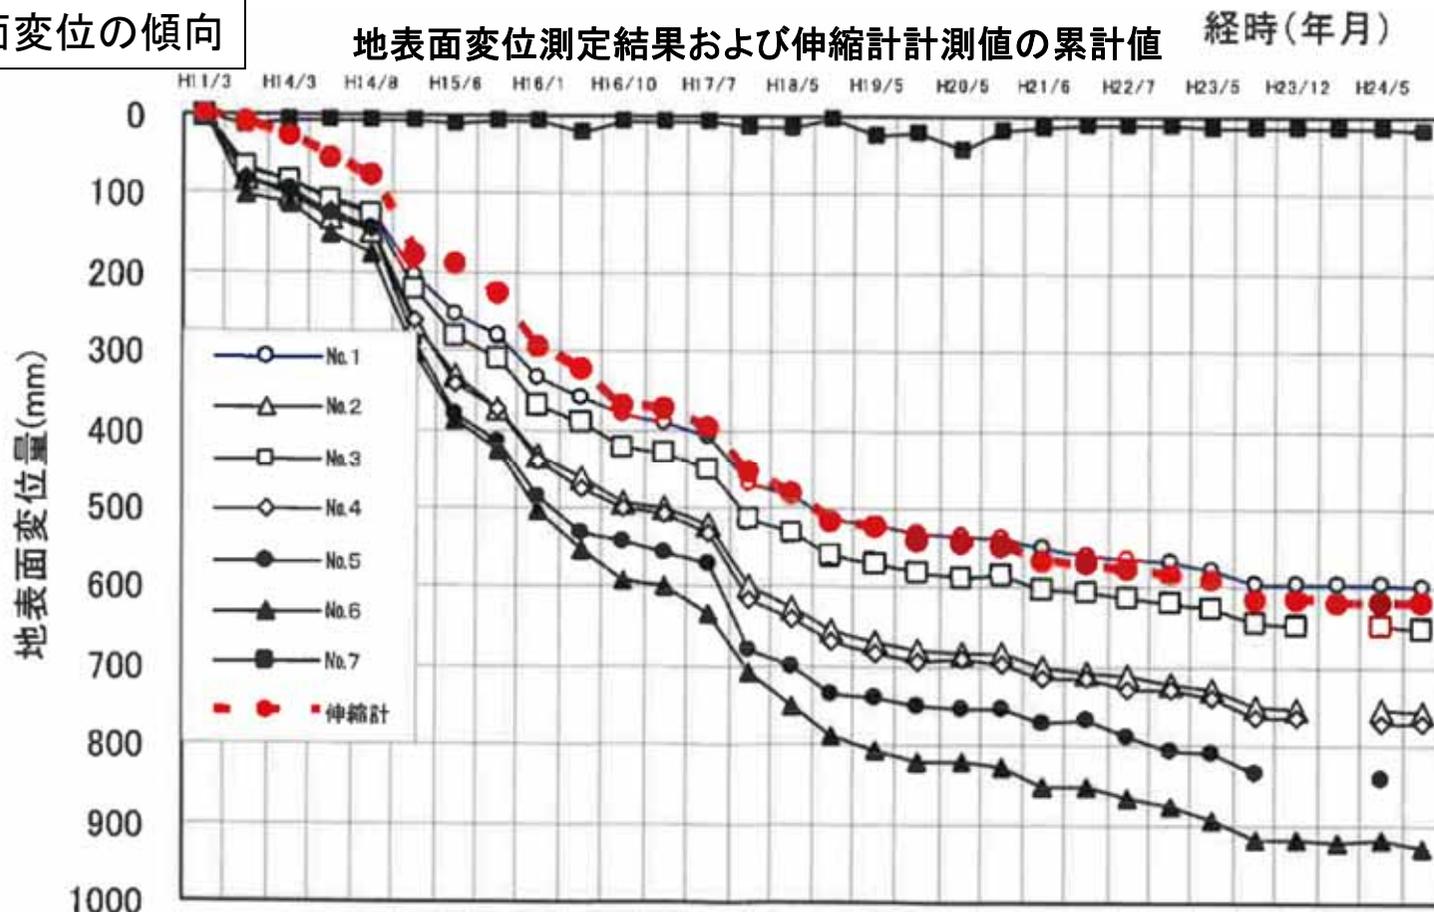
地表面変位の傾向

・H11～H18までは顕著な変動がみられたが、それ以降は比較的安定した動き(伸縮計0.2mm以下/月、H24)を示している

・地すべり監視箇所は調整池末端に位置し、想定すべり量も4.6万m³と調整池空容量(約3.5百万m³;NWL～ダム非越流部)に比べ小さい

・市道における第三者影響として、地すべり監視を継続する。

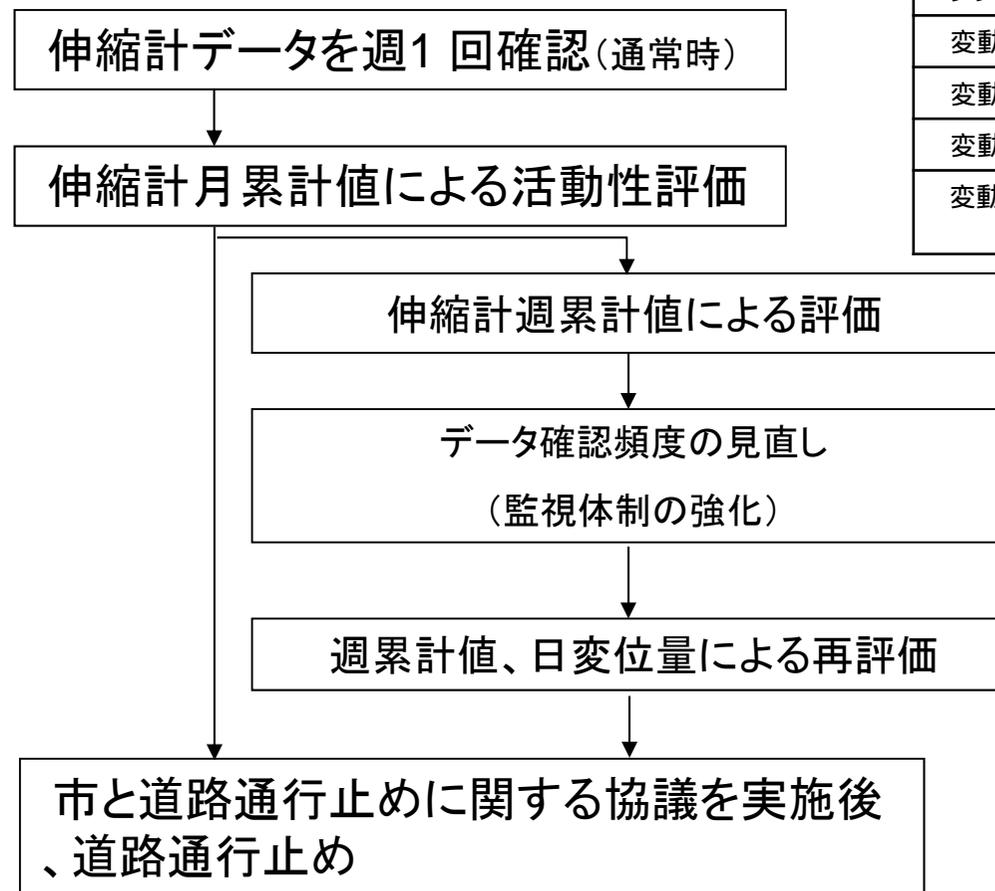
地すべり監視体制

伸縮計変形量と法面変動状況の相関として、『地滑りの解析と防止対策 藤原明敏著(理工図書)』を参考としている。

変動ランク	累積変位量 (mm/月)	一定方向への累積傾向	活動性等
変動A	10以上	顕著	活発に運動中
変動B	2~10	やや顕著	緩慢に運動中
変動C	0.5~2	ややあり	継続観測が必要
変動D	なし (断続変動)	なし	局所的な地盤変動、その他

現在、市によって監視箇所周辺道路にパトライトが設置され、必要時に点灯させることで通行禁止を促すこととしている。

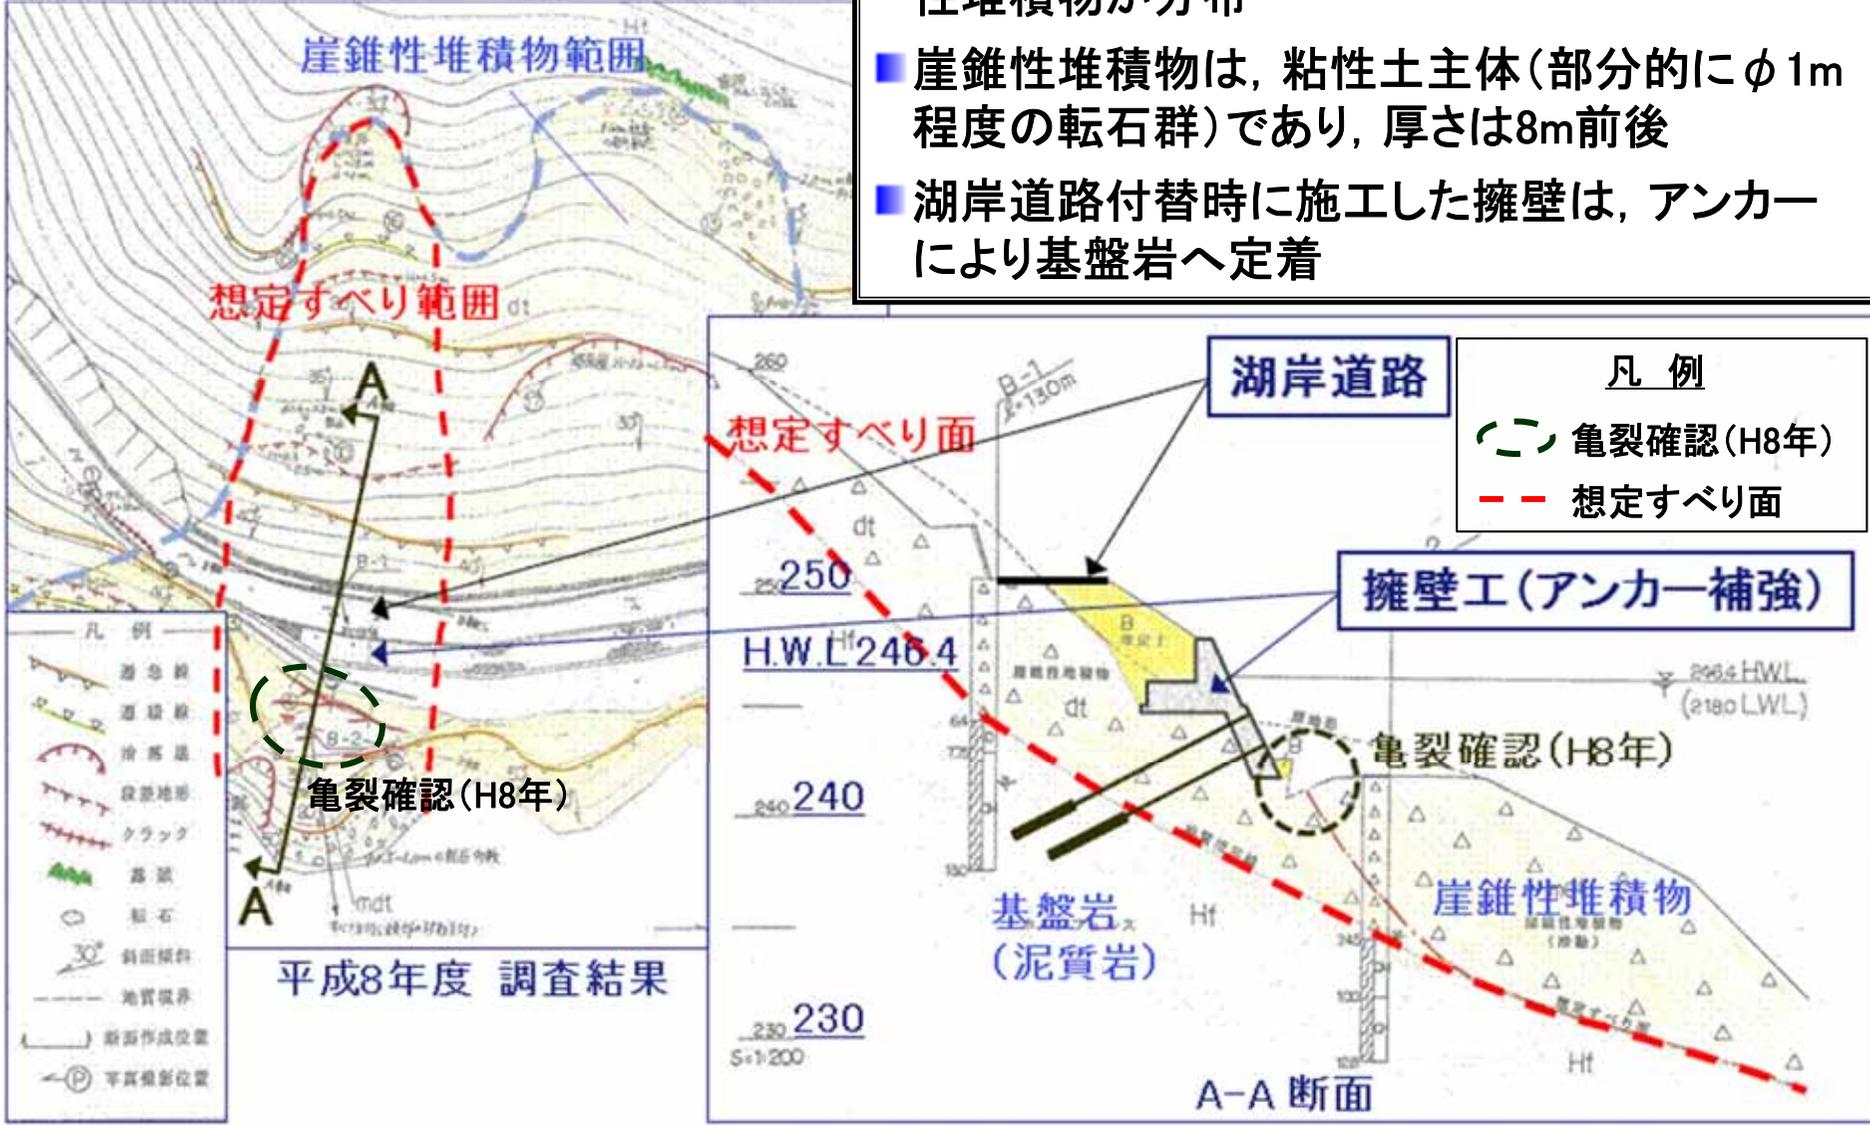
地質平面・断面図(対策工事前)

- 地質は、泥質岩を基盤岩とし、これを覆う崖錐性堆積物が分布
- 崖錐性堆積物は、粘性土主体(部分的にφ1m程度の転石群)であり、厚さは8m前後
- 湖岸道路付替時に施工した擁壁は、アンカーにより基盤岩へ定着

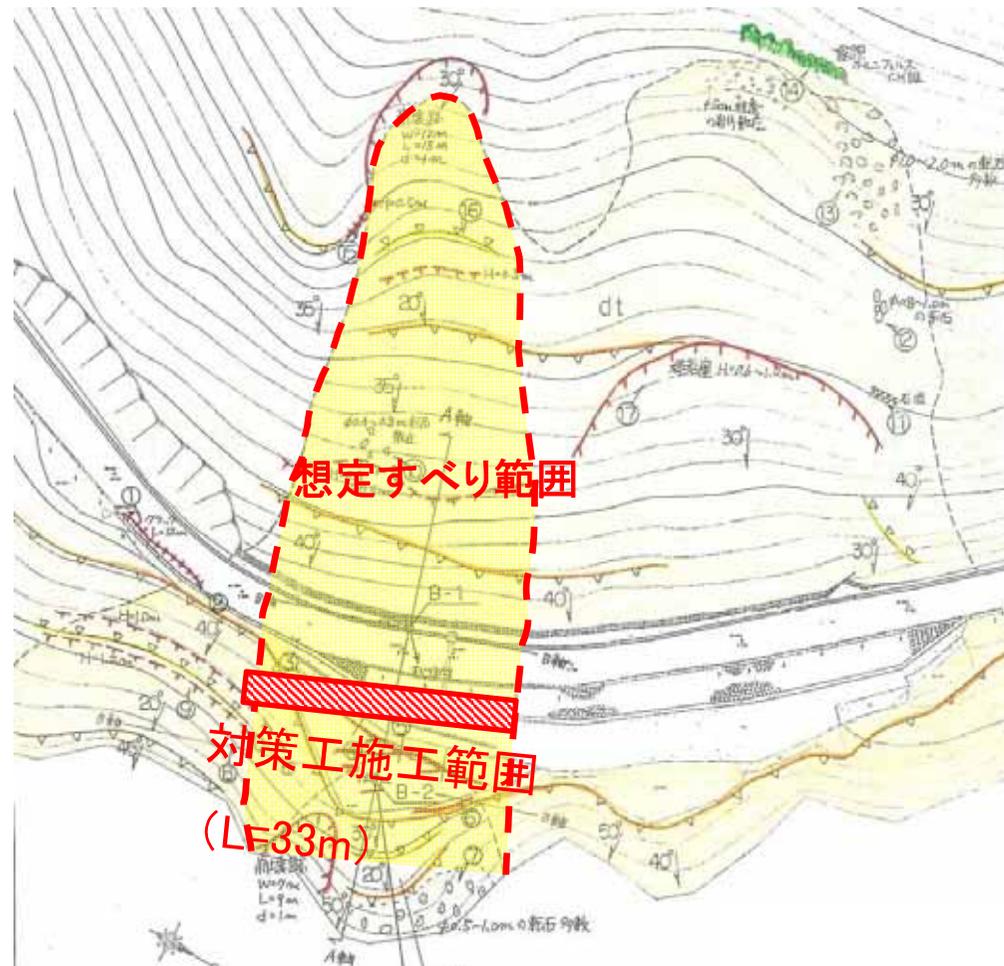
平成8年度 調査結果

- 変状に関連する地すべりブロックを対象
- 周辺斜面のうち、想定すべり範囲以外は直ちに地すべりに結びつく変状は確認できないこと、下部に岩盤露頭を確認していること等から、崩壊の可能性は小さいと判断

【現象想定】 ■ 変状が進行している下部ブロックが崩落后、上部ブロックが崩壊

【対策方針】 ■ 湖岸道路(公道)を含む上部ブロックの崩壊を抑止(安全率1.2)

■ 下部ブロックは、崩落した場合においても調整池への影響が小さいこと等から、抜本的なすべり防止対策等は行わず、亀裂部へのモルタル充てん等を随時実施

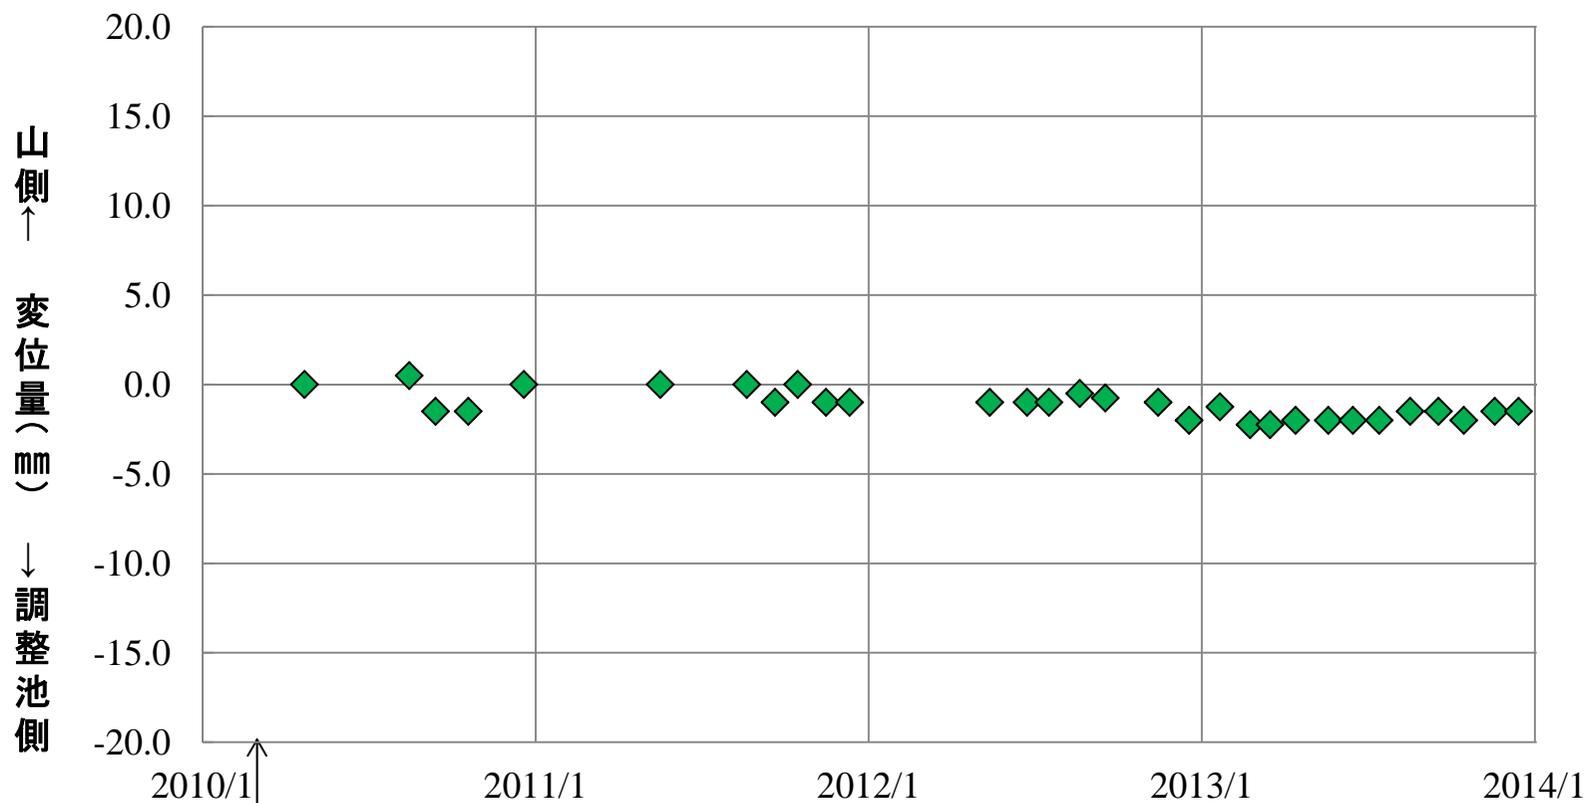
変位計測結果(対策実施後)

- 1回/週の現地確認(目視)の結果, 異常な兆候がない
 - 計測値(湖岸道路上計測点)は安定して推移
- 地山の安定性に問題なし**

- 上部ブロック(湖岸道路を含む)は, 平成22年の対策実施(アンカー付抑止杭工)以降, 地山の挙動は安定し, 目視確認でも異常がない
⇒ 地山の安定性に問題ない
- 下部ブロックは, 土砂量が $3,000\text{m}^3$ 程度と調整池規模(貯水量:約 800万m^3)と比較してごく小さい

- 地山の安定状況について継続して監視を行う
