水力発電設備の設備損壊事象について

平成28年12月7日

九州電力株式会社

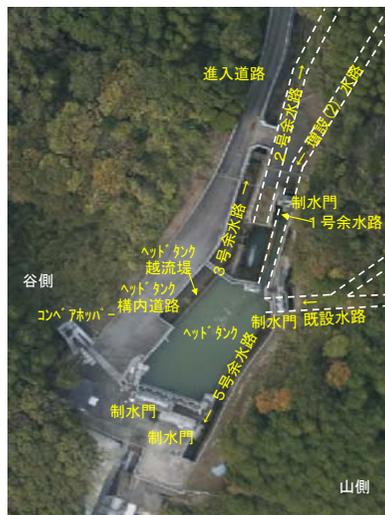
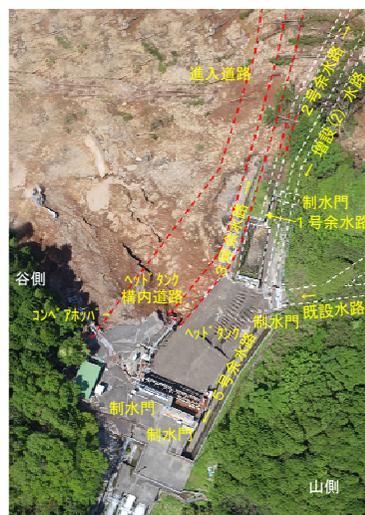
ヘッドタンク損壊前（撮影：H21.11） ヘッドタンク損壊後（撮影：H28.5.14）

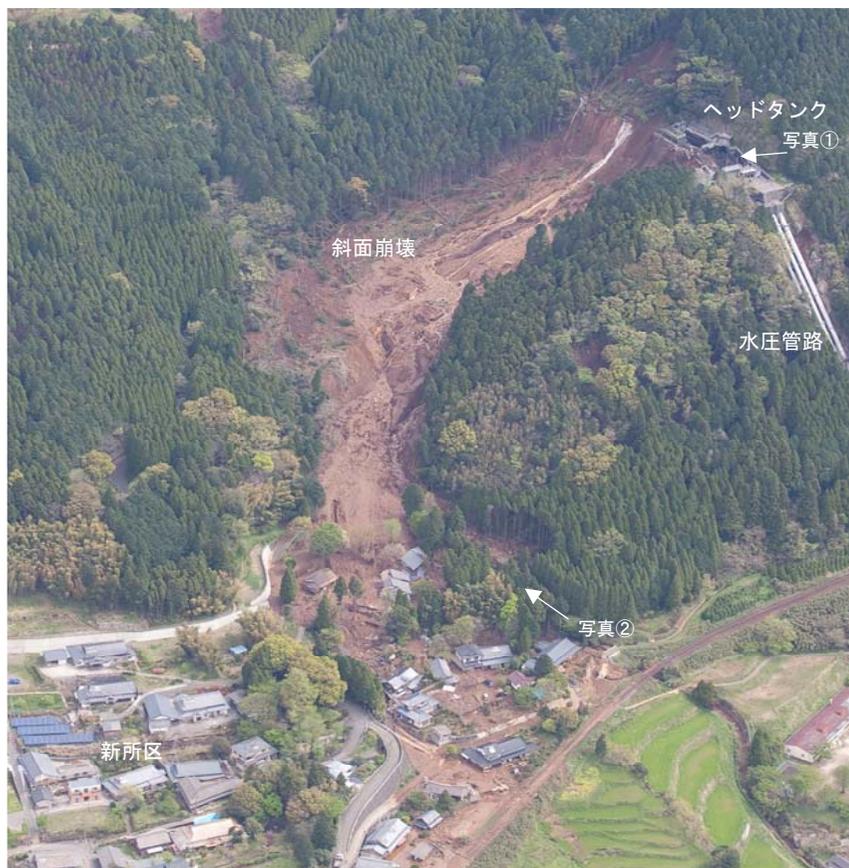
- 4月14日の前震時、黒川第一発電所は発電中であり、地震後の臨時点検において異常がなかったことから発電を継続した。
- 4月16日の本震直後、送電線事故の波及により発電を停止した。
- ヘッドタンク越流堤・余水路より斜面側の道路などが損壊し、構造物の基礎地盤とともに崩落した。

ヘッドタンク周辺斜面崩壊状況（撮影：H28. 4. 16 10:30）

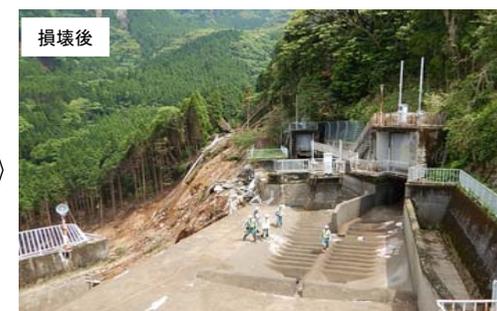
①ヘッドタンク・余水路損壊状況
（撮影：H28. 5. 15）

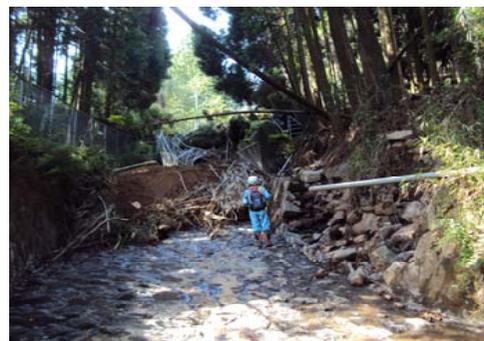
②余水路損壊・閉塞状況（撮影：H28. 5. 18）

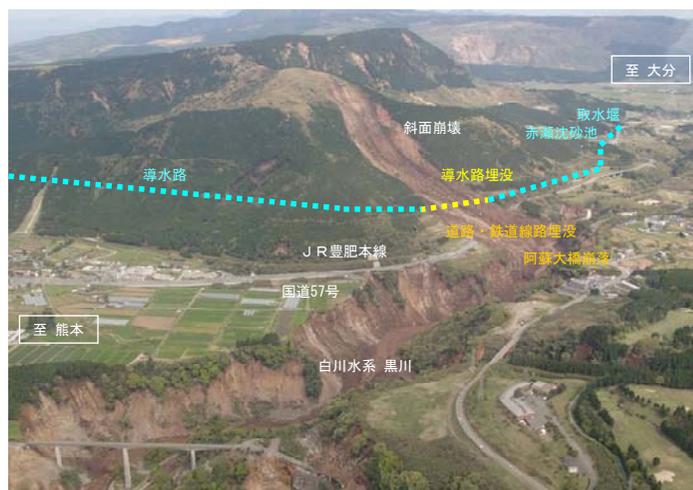
- 阿蘇大橋付近の大規模斜面崩壊では、発電所の導水路埋没をはじめ、国道や鉄道線路の埋没、橋梁の崩落が発生した。
- 大規模斜面崩壊は導水路上方の山頂部付近から発生し、その崩壊土により導水路は埋没していると推定される。（埋没部分の詳細は不明）
- 導水路の埋没に伴う水路閉塞により、総量約20万m³の水が斜面崩壊箇所上流側の導水路より流出したと推定される。

阿蘇大橋付近斜面崩壊状況（撮影：H28. 4. 16）

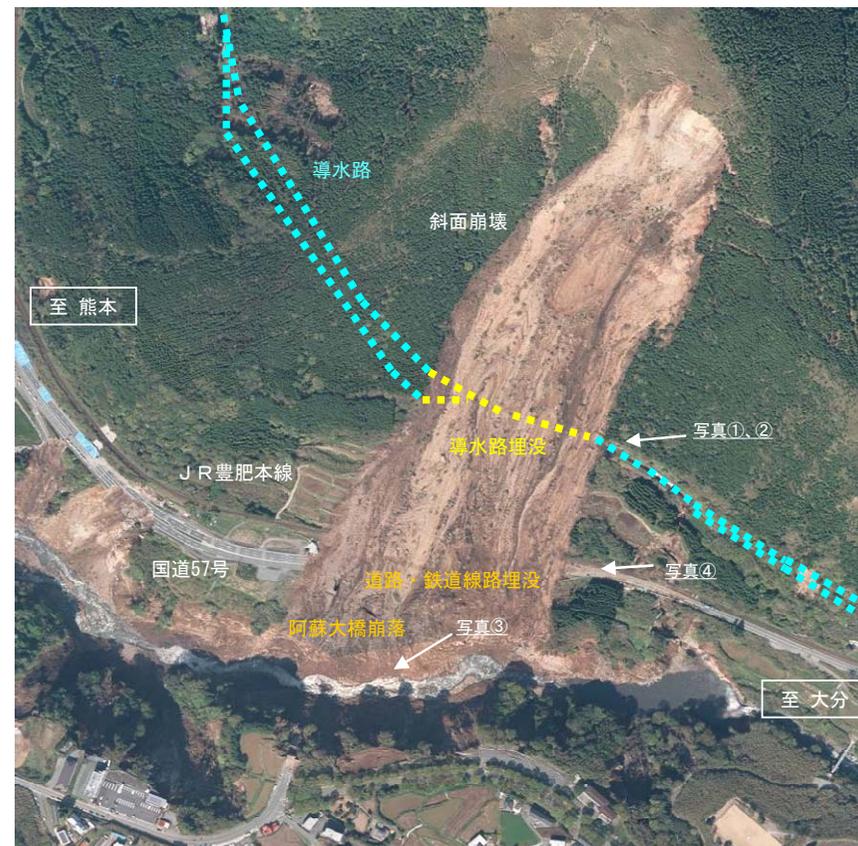
阿蘇大橋付近斜面崩壊状況（撮影：H28. 4. 20）

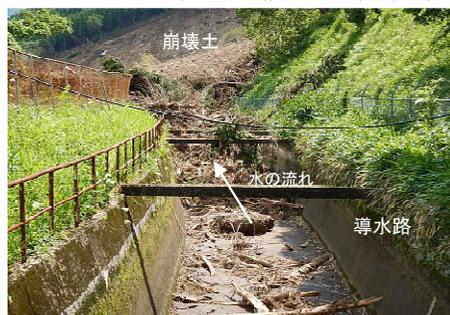
①導水路閉塞状況（撮影：H28. 5. 20）

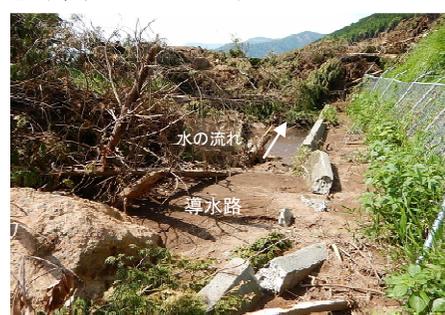
②導水路閉塞状況（撮影：H28. 5. 21）

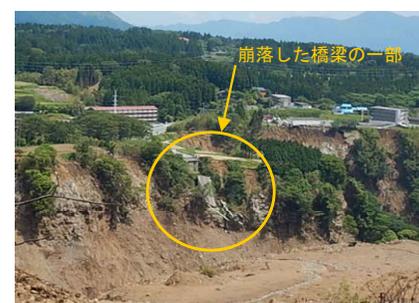
③阿蘇大橋被災状況（撮影：H28. 5. 20）

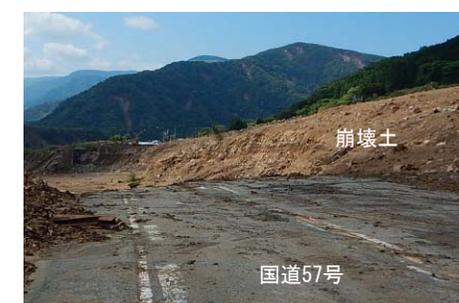
④国道57号被災状況（撮影：H28. 5. 20）

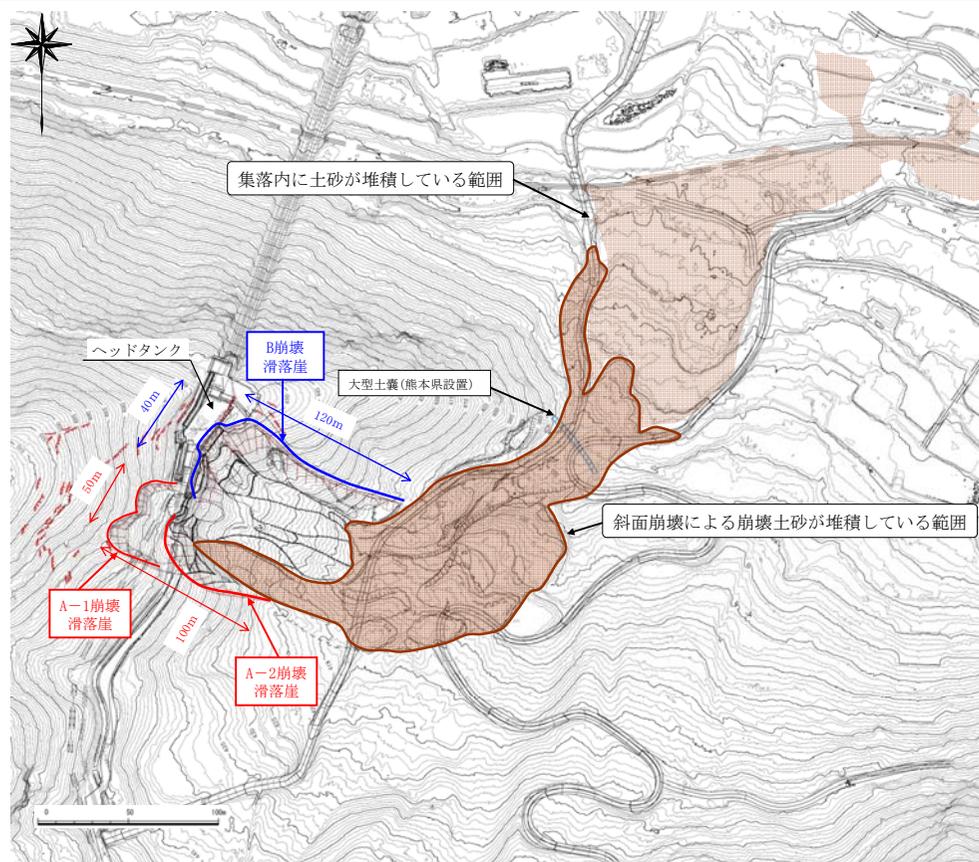
黒川第一発電所ヘッドタンク付近で発生した斜面崩壊の平面図

- 今回の斜面崩壊は、A崩壊（A-1、A-2）とB崩壊の大きく2箇所が発生している。
- 崩壊前の斜面勾配は、A崩壊斜面が30～35°、B崩壊斜面が25～35°である。
- A崩壊はA-1崩壊とA-2崩壊に分けられるが、全体で見ると崩壊規模は約長さ100m×幅50m×深さ7mであり、崩壊土砂量は約3.5万m³と推定される。
- B崩壊の規模は約長さ120m×幅40m×深さ9mであり、崩壊土砂量は約4.3万m³と推定される。
- A崩壊（A-1、A-2）、B崩壊の頂部にはそれぞれ高さ10～20mの滑落崖がある。

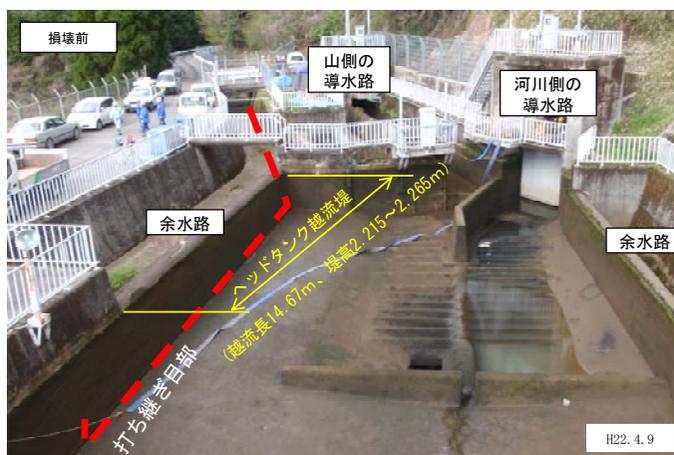
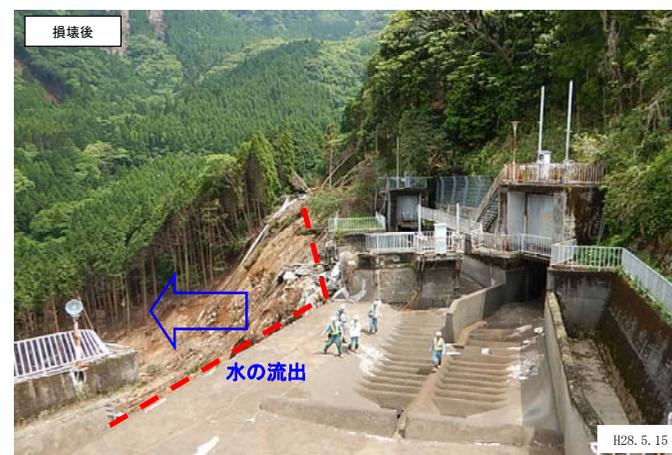
黒川第一発電所ヘッドタンク全景（損壊前〔空虚時〕、損壊後）

- ヘッドタンク越流堤、ヘッドタンクより斜面側の道路などが損壊し、構造物の基礎地盤とともに崩落している。水が流出したヘッドタンク越流堤は、ヘッドタンク底盤との打ち継ぎ目部で損壊している。
- ヘッドタンクは埋設構造物であり、構造物自体の損壊が直ちに大量の水の流出には直結しない構造である。
- この特性を有する構造であるにもかかわらず、本震直後にヘッドタンク水位が低下していることから、斜面崩壊により基礎地盤を失ったことで短時間で構造物が損壊し、ヘッドタンクの水が流出したと推定される。

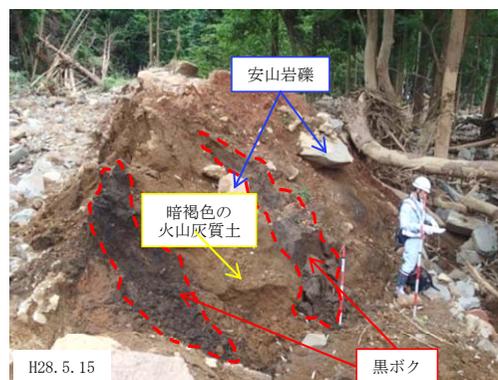
- 斜面崩壊による崩壊土砂は、黒ボクや火山灰質土が水と混じらず攪拌^{かくはん}されない状態で集落最上流部付近まで堆積していることが確認された。(写真①)
- この崩壊土砂の上には、水が流れたことにより形成された谷状の侵食地形が確認された。(写真②)
- 崩壊土砂が堆積している範囲の末端付近には、立木の樹皮の特徴的な損傷（木の根元部分の樹皮は残存、ある高さから上の部分の樹皮だけが削剥）が確認された。(写真③)
- これらのことから、斜面崩壊が発生した後にヘッドタンクからの水が斜面に堆積している崩壊土砂を巻き込みながら流下したと推定される。

写真①集落最上流部付近の崩壊土砂

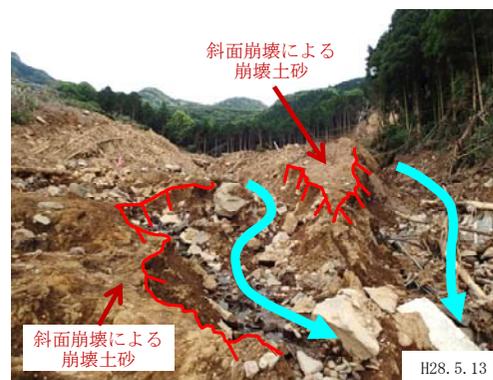
写真②斜面上に堆積した崩壊土砂の上に確認された侵食地形

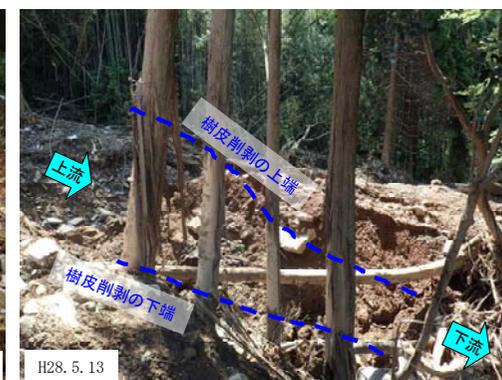
写真③立木の樹皮の特徴的な損傷

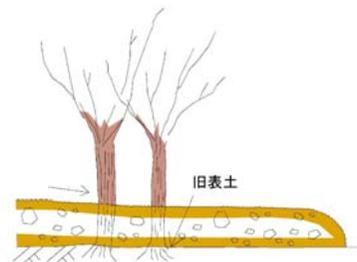
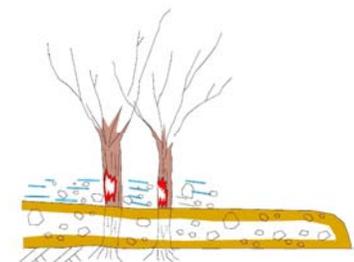
立木の樹皮の特徴的な損傷発生メカニズムについての推定 (イメージ図)

- ・斜面崩壊による崩壊土砂が到達。
- ・生えていた樹木の根元部分を崩壊土砂が覆った。
- ・斜面崩壊による崩壊土砂が堆積している範囲の末端付近にあたるため、土砂の移動の力が弱く、木も倒れずに樹皮も残存したと推定。

- ・流出した水が斜面に堆積した崩壊土砂を侵食。
- ・土砂を巻き込みながら流下。
- ・崩壊土砂に覆われた根元部分には傷がつかないが、地表に露出した部分は水と土砂がぶつかって樹皮が剥がれたと推定。
