# 電気設備被害の状況分析と地震対応の評価について

平成28年7月29日  
九州電力株式会社

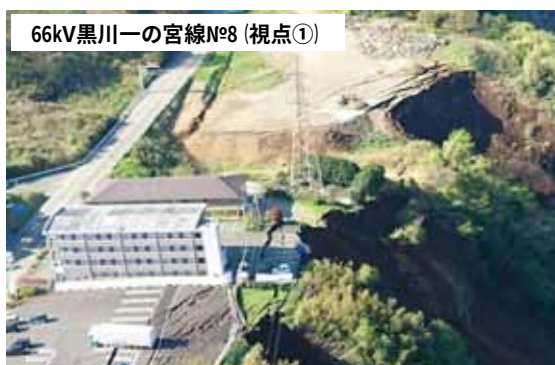
66kV黒川一の宮線№8 (視点①)

○大規模な土砂崩れによる支持物の傾斜及び部材損傷箇所

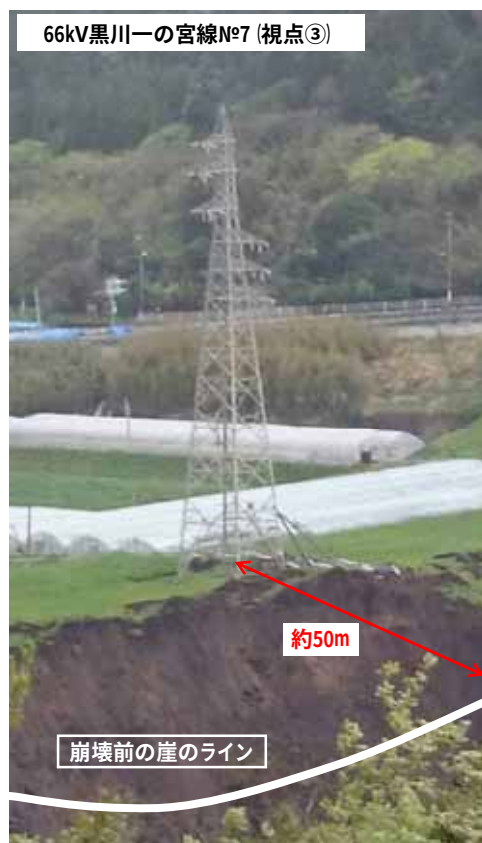
66kV黒川一の宮線№7 (視点③)

約50m

崩壊前の崖のライン

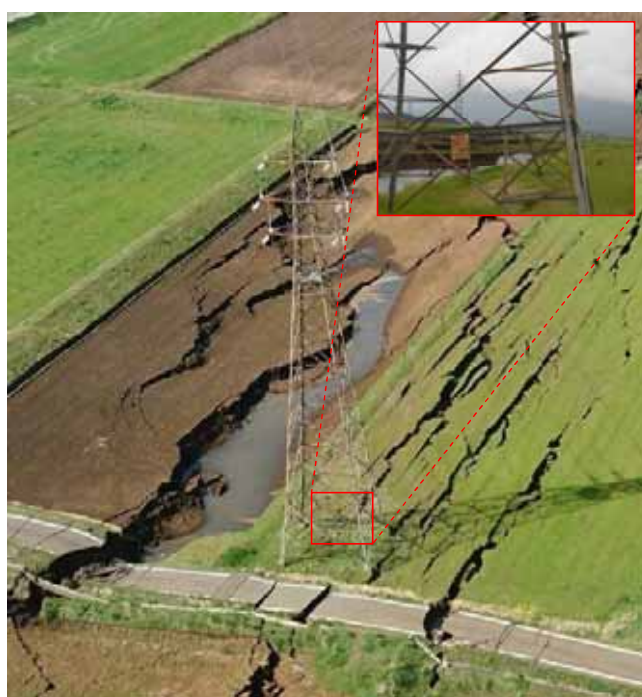
66kV黒川一の宮線№31

- 地震動により倒壊に至った事例はない。
- 大規模な土砂崩れにより傾斜した鉄塔は1基。
- 地盤変状(不同変位)による部材損傷のため、建替等の改修が必要となった鉄塔は15基。

○地盤変状(不同変位)による部材損傷

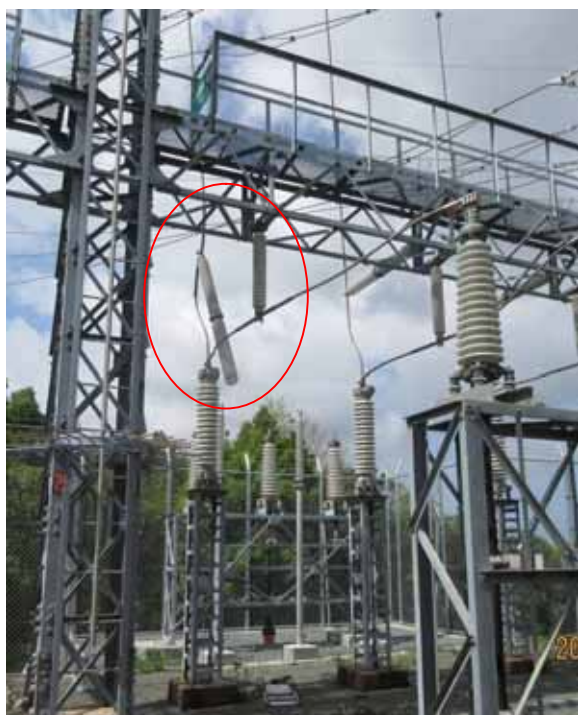
66kV熊本大津線1号線№2-7

○ 今回の地震では、長幹支持がいしが折損した事例が3件発生した。

○ 長幹支持がいしの折損 (66kV)

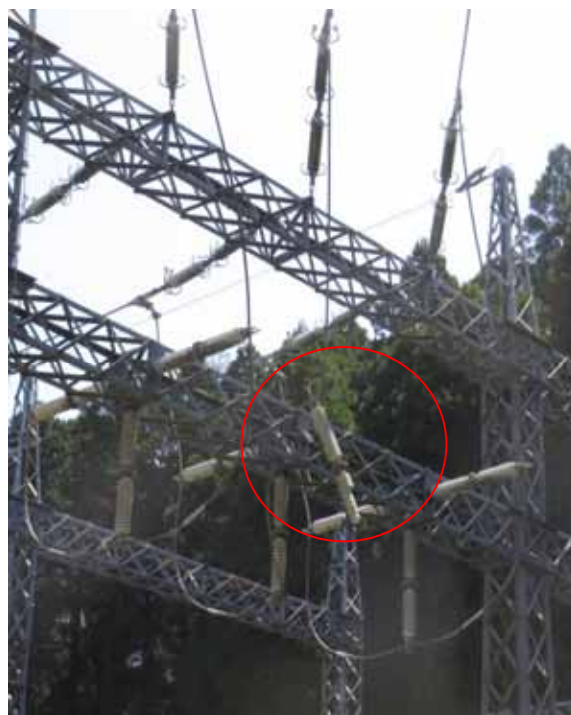
110kV八丁原松原線№37

○ 長幹支持がいしの折損 (110kV)

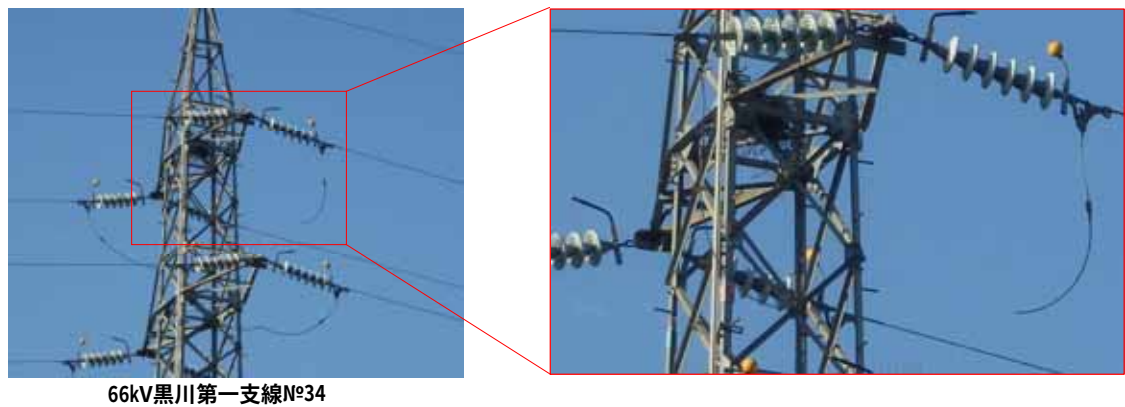
○電線の断線は、ジャンパ線が断線した事例が 1 件発生した。

○電線被害事例 (ジャンパ線の断線)

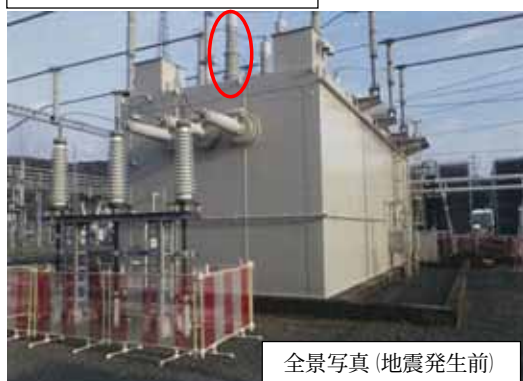
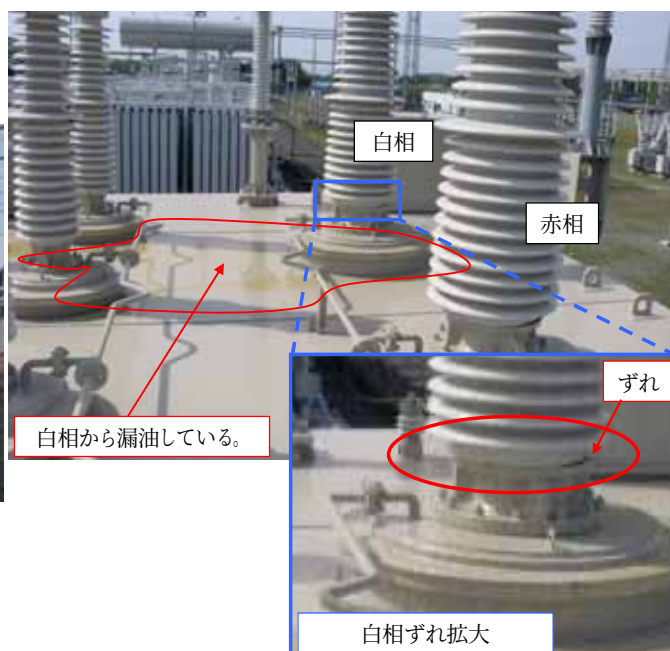
220kV1次ブッシング(白相)

○ 220kV以下変圧器において、運転継続不可となる被害（ラジエータ破損やブッシングのずれなど）が発生した。

## ○ 220kV変圧器の被害状況（南熊本変電所）

[220kV1次ブッシングのずれ・漏油状況]

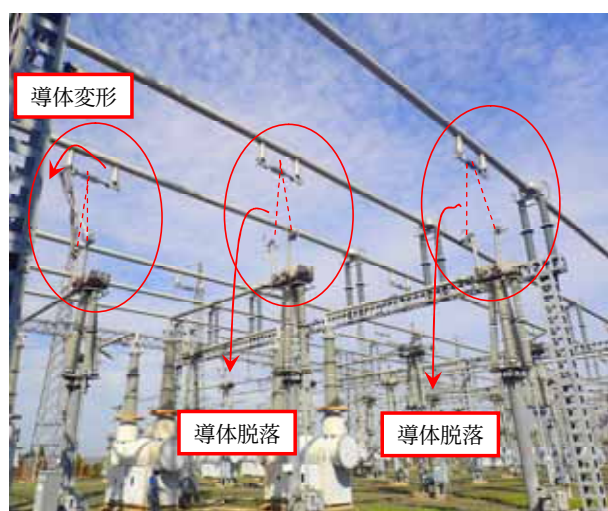
○ 220kV以下断路器において、運転継続不可となる被害（支持碍子破損、導体脱落など）が発生した。

## ○ 220kV断路器の被害状況（熊本変電所）

【導体脱落、変形】

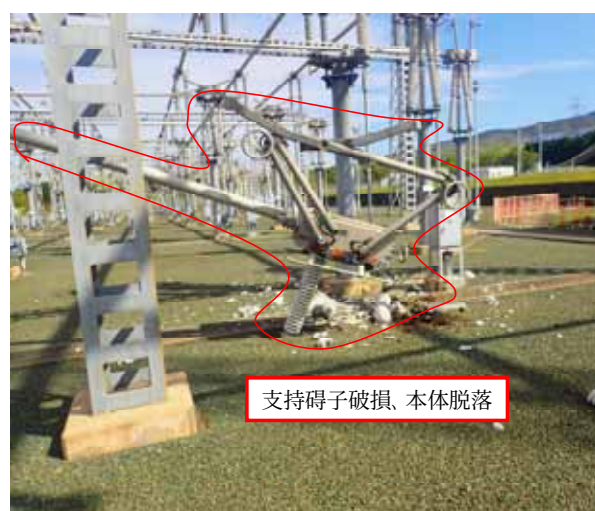
【支持碍子破損、本体脱落】

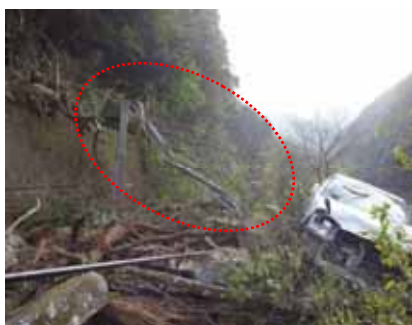
- 倒壊した支持物（35本）の原因は、地盤の影響（崖崩れ等）もしくは建物倒壊に伴う2次被害である。

[大分県日田]  
地盤の影響（崖崩れ等）

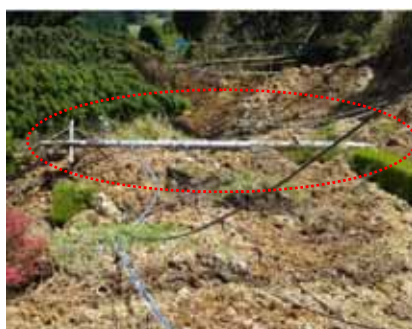
[熊本県阿蘇地方]  
地盤の影響（崖崩れ等）

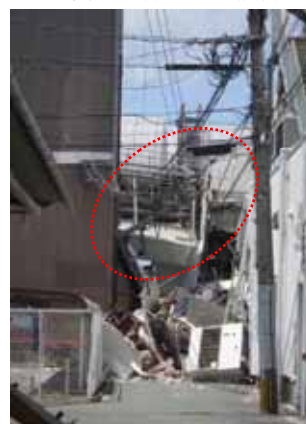
[熊本市内]  
建物倒壊に伴う2次被害

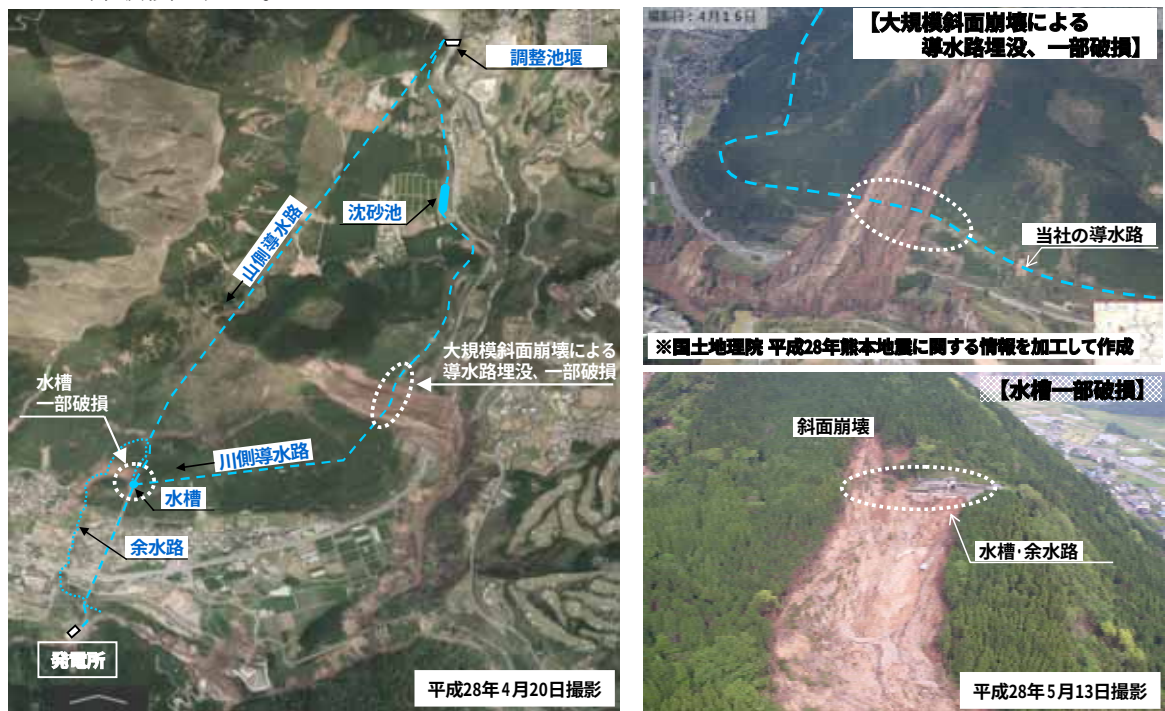
○ 黒川第一発電所の被害状況

○ 黒川第一発電所では、大規模斜面崩壊により、導水路の埋没、一部破損、水槽の一部破損が発生。

○ 地震、斜面崩壊、当社設備の損壊及び水の流出の関係を明らかにするため、社外有識者等の知見を取り入れ客観性・透明性を確保しながら評価・検討を実施。

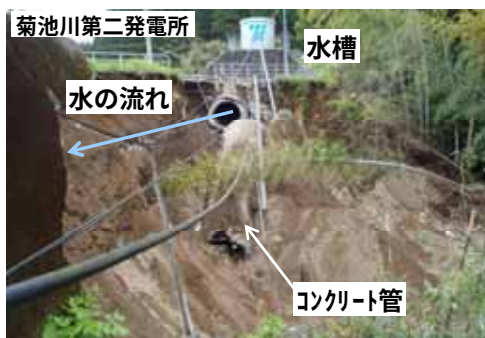
水圧管路 (コンクリート管) 一部破損 (脱落)

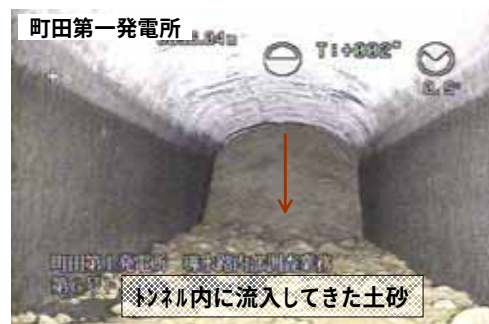
導水路トンネルアーチ部一部崩落  
(自走式カメラにより確認)

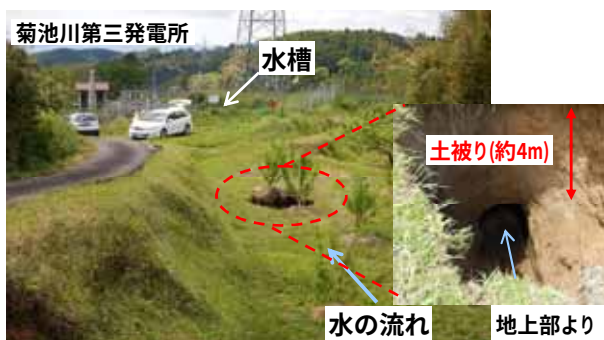
導水路トンネルアーチ部一部崩落

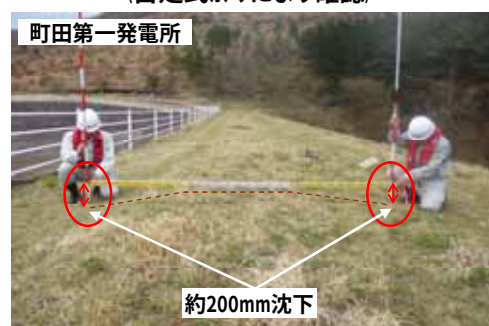
ダム堤体天端一部沈下
