# 水力発電設備の設備損壊事象について

平成28年12月7日  
九州電力株式会社

- 黒川第一発電所の設備損壊事象については、有識者、関係行政機関の知見を取り入れ、客観性、透明性を確保しながら、地震、斜面崩壊、設備の損壊及び水の流出の因果関係（斜面崩壊メカニズム）を明らかにすることを目的として、「黒川第一発電所設備損壊事象に係る技術検討会」を設置
- 本日は、技術検討会で審議いただいた結果をご説明

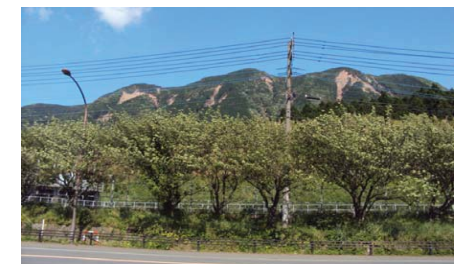
赤瀬沈砂池周辺から見た斜面崩壊状況（撮影：H28.5.20）

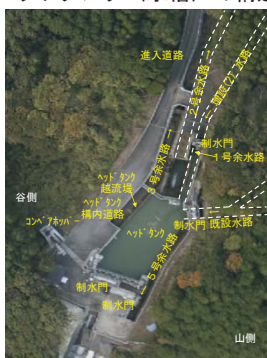
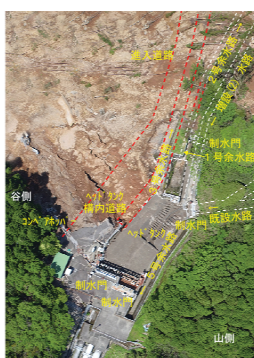
ヘッドタンク損壊前（撮影：H21.11） ヘッドタンク損壊後（撮影：H28.5.14）

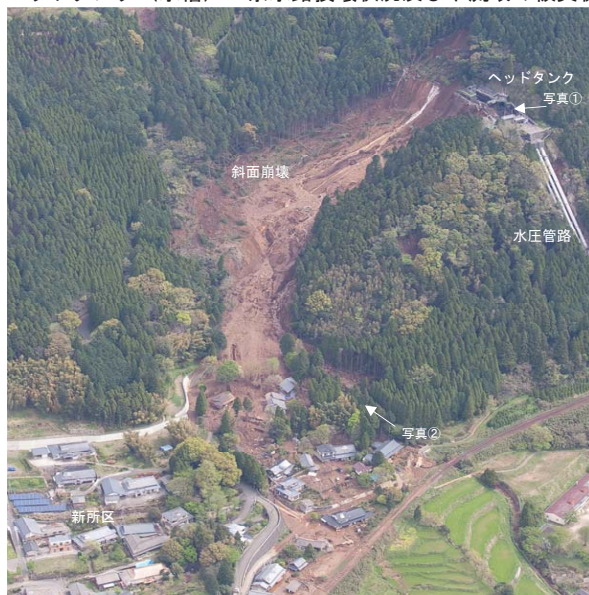
- 4月14日の前震時、黒川第一発電所は発電中であり、地震後の臨時点検において異常がなかったことから発電を継続した。
- 4月16日の本震直後、送電線事故の波及により発電を停止した。
- ヘッドタンク越流堤・余水路より斜面側の道路などが損壊し、構造物の基礎地盤とともに崩落した。

ヘッドタンク周辺斜面崩壊状況（撮影：H28.4.16 10:30）

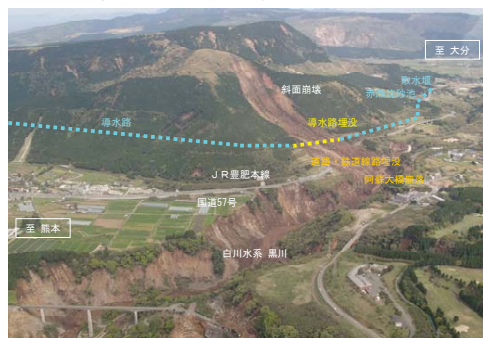
- 阿蘇大橋付近の大規模斜面崩壊では、発電所の導水路埋没をはじめ、国道や鉄道線路の埋没、橋梁の崩落が発生した。
- 大規模斜面崩壊は導水路上方の山頂部付近から発生し、その崩壊土により導水路は埋没していると推定される。(埋没部分の詳細は不明)
- 導水路の埋没に伴う水路閉塞により、総量約20万m<sup>3</sup>の水が斜面崩壊箇所上流側の導水路より流出したと推定される。

阿蘇大橋付近斜面崩壊状況(撮影:H28.4.16)

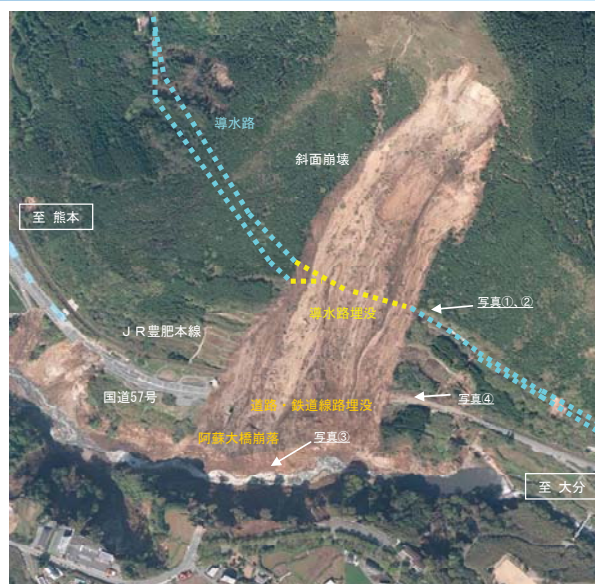
阿蘇大橋付近斜面崩壊状況(撮影:H28.4.20)

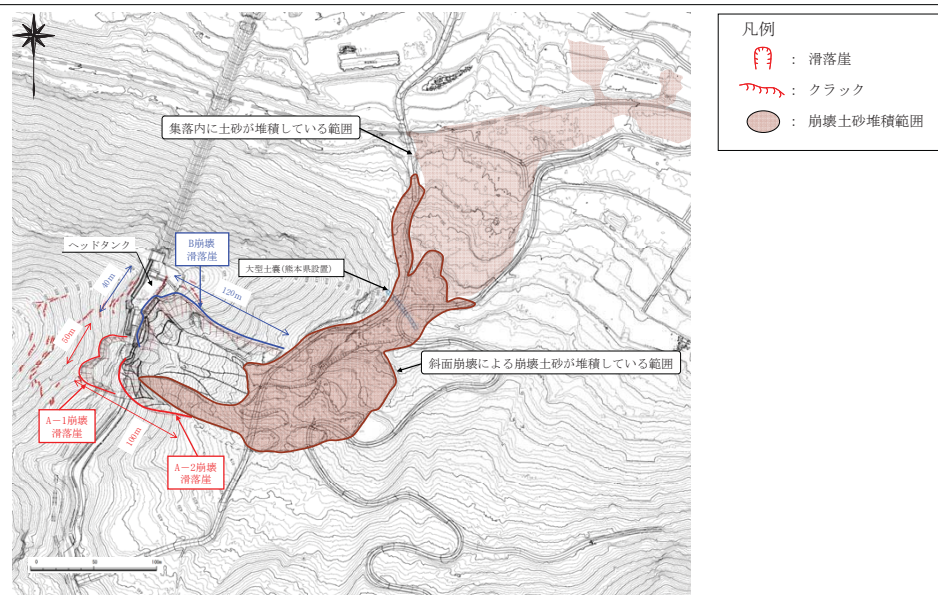
- 今回の斜面崩壊は、A崩壊（A-1、A-2）とB崩壊の大きく2箇所が発生している。
- 崩壊前の斜面勾配は、A崩壊斜面が30～35°、B崩壊斜面が25～35°である。
- A崩壊はA-1崩壊とA-2崩壊に分けられるが、全体で見ると崩壊規模は約長さ100m×幅50m×深さ7mであり、崩壊土砂量は約3.5万m<sup>3</sup>と推定される。
- B崩壊の規模は約長さ120m×幅40m×深さ9mであり、崩壊土砂量は約4.3万m<sup>3</sup>と推定される。
- A崩壊（A-1、A-2）、B崩壊の頂部にはそれぞれ高さ10～20mの滑落崖がある。

黒川第一発電所ヘッドタンク付近で発生した斜面崩壊の平面図

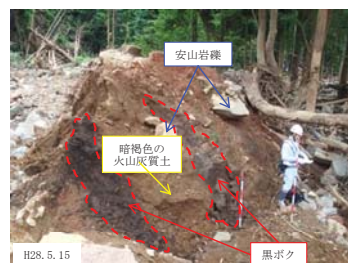
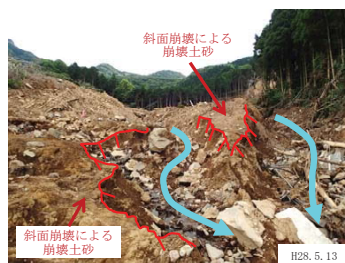
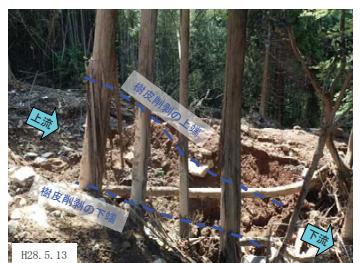
- 斜面崩壊による崩壊土砂は、黒ボクや火山灰質土が水と混じらず攪拌されない状態で集落最上流部付近まで堆積していることが確認された。（写真①）
- この崩壊土砂の上には、水が流れたことにより形成された谷状の侵食地形が確認された。（写真②）
- 崩壊土砂が堆積している範囲の末端付近には、立木の樹皮の特徴的な損傷（木の根元部分の樹皮は残存、ある高さから上の部分の樹皮だけが削剥）が確認された。（写真③）
- これらのことから、斜面崩壊が発生した後にヘッドタンクからの水が斜面に堆積している崩壊土砂を巻き込みながら流下したと推定される。

- ・斜面崩壊による崩壊土砂が到達。
- ・生えていた樹木の根元部分を崩壊土砂が覆った。
- ・斜面崩壊による崩壊土砂が堆積している範囲の末端付近にあたるため、土砂の移動の力が弱く、木も倒れずに樹皮も残存したと推定。

- ・流出した水が斜面に堆積した崩壊土砂を侵食。
- ・土砂を巻き込みながら流下。
- ・崩壊土砂に覆われた根元部分には傷がつかないが、地表に露出した部分は水と土砂がぶつかって樹皮が剥がれたと推定。
