# 福島県沖地震で停止した主要な発電所の被害状況について

2 0 2 1 年 9 月 6 日  
東 北 電 力 株 式 会 社

1. 福島県沖地震の概要
2. 被害を受けた主要な発電所の概要
3. 仙台火力 4 号機の設備被害状況
4. 仙台火力 4 号機の復旧工事
5. 原町火力 1・2 号機の設備被害状況
6. 水力発電設備の点検・被害状況
7. まとめ
8. 参考

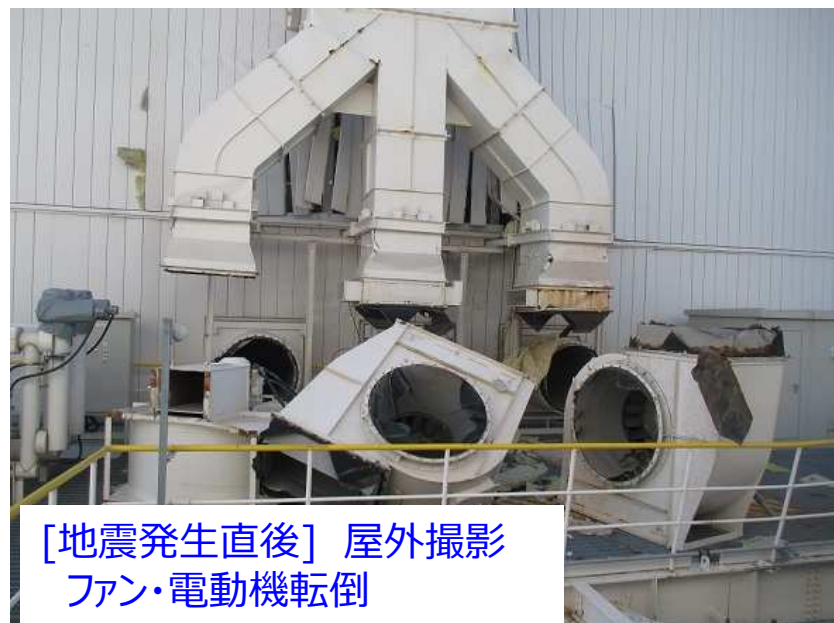
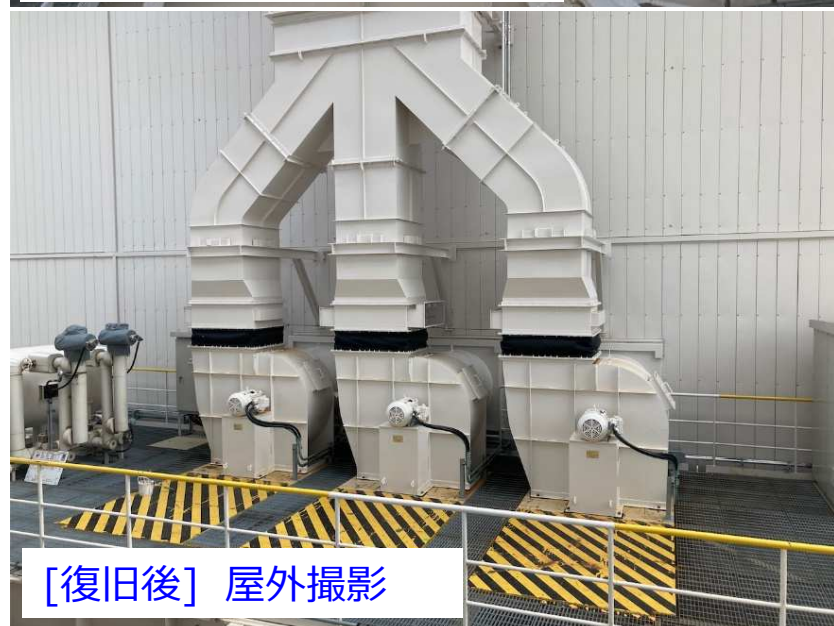
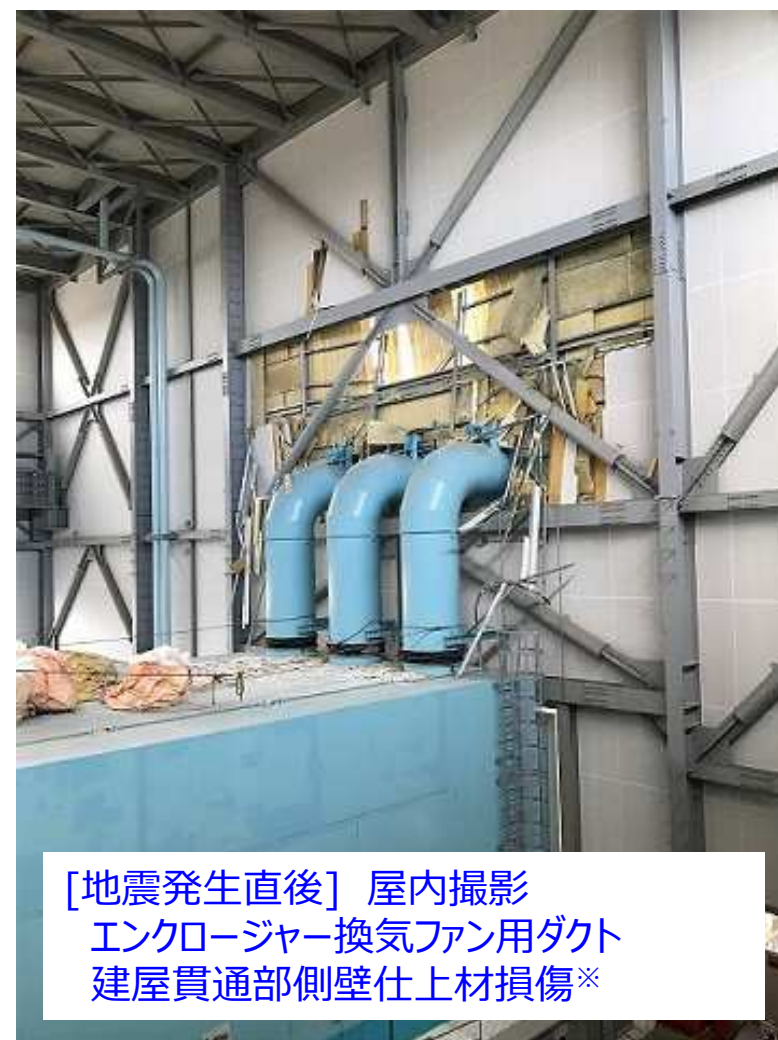
- エンクロージャー換気ファンおよび電動機が転倒し、伸縮継手が破断。変形が著しいため、ファン・電動機・ダクト（一部）の交換を実施。
- タービン建屋を貫通しているダクト周辺の側壁仕上材が破損したため、修理を実施。

※ダクトの揺れにより側壁仕上材が破損したもの

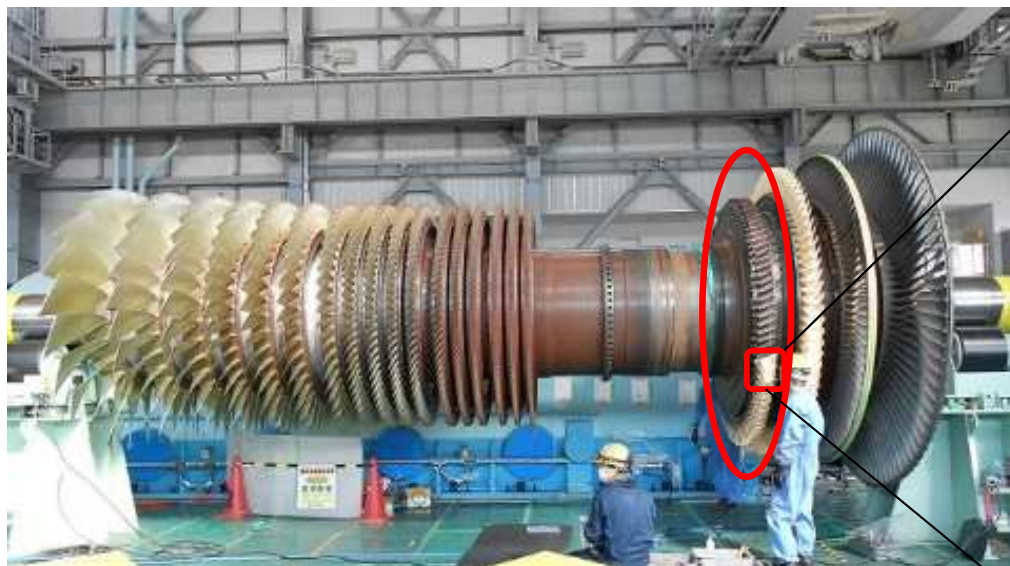
- ガスタービン 1 段動翼先端部の接触傷や冷却穴の閉塞があったため、工場修理を実施
- その他摺動傷や変形・摩耗等軽微な損傷箇所は部品交換や現地手入れを実施

ガスタービンローター全景  
(赤枠内がガスタービン 1 段動翼)

接触痕

1段動翼損傷  
⇒冷却穴閉塞箇所の詰まり個所を除去し、  
再使用

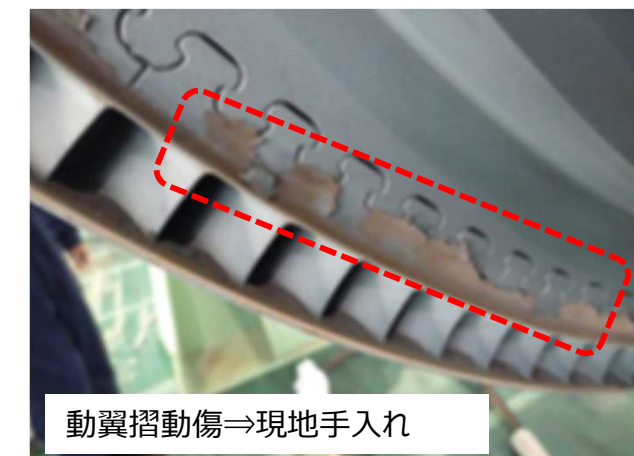
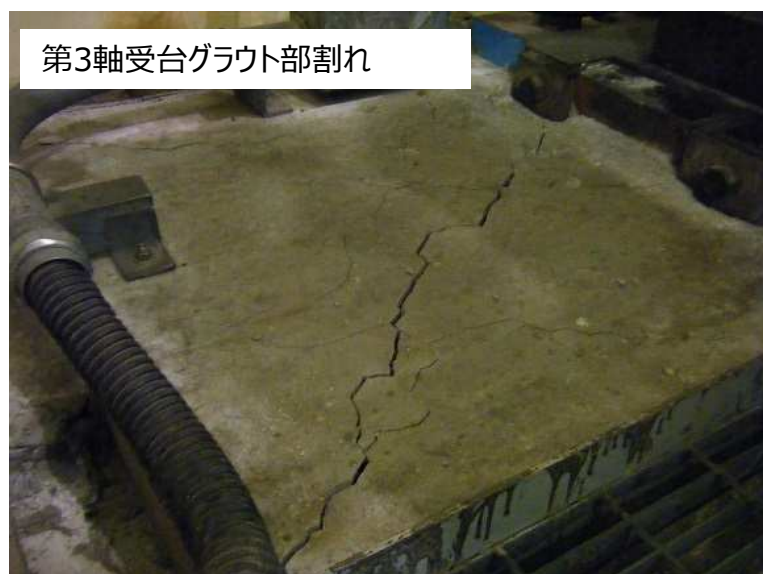
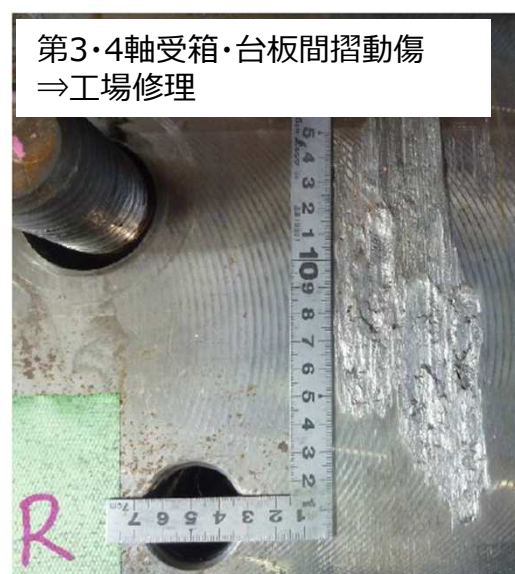
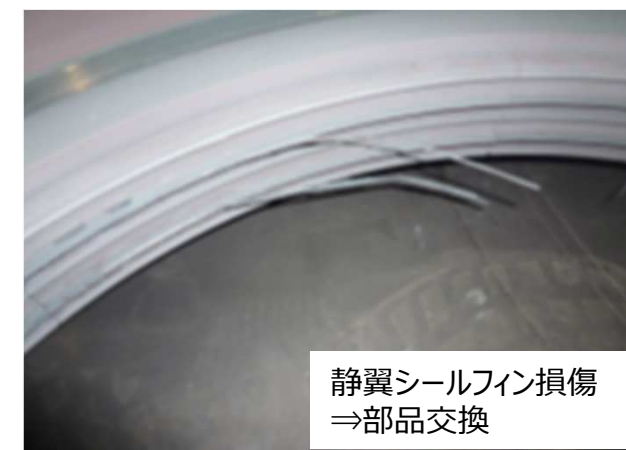
- 第 3・4 軸受箱および台板は撓動傷・歪み除去加工のため、工場修理を実施し、グラウト材をあらためて打設。
- 第 3・4 軸受メタルの撓動傷が確認されたため、軸受を交換。
- その他撓動傷や変形・摩耗等軽微な損傷箇所は部品交換や現地手入れを実施。

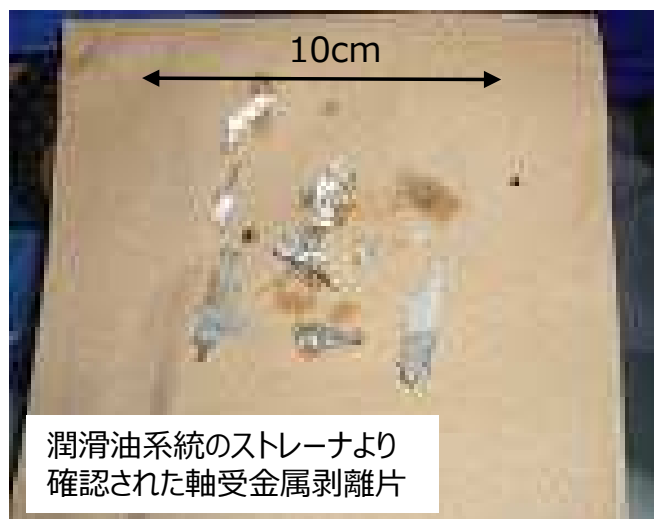
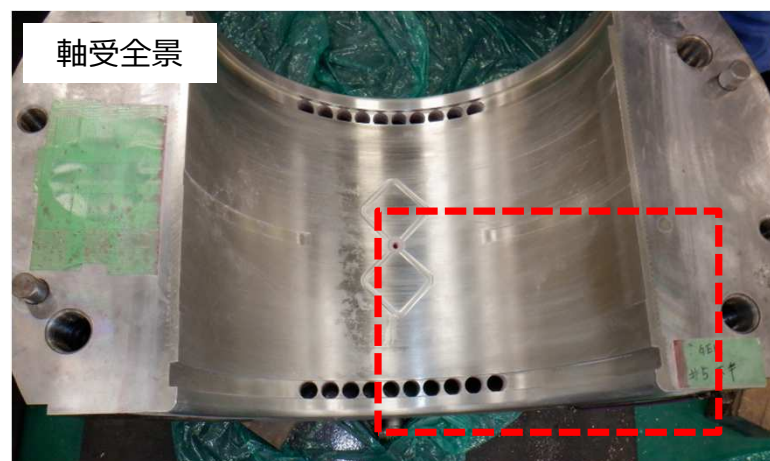
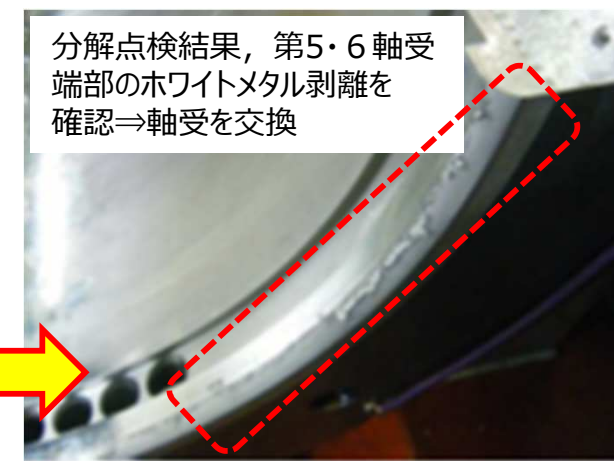
- 軸受分解前に潤滑油系統のストレーナより金属剥離片を確認。分解点検結果，第 5・6 軸受端部のホワイトメタル剥離が確認されたため，軸受を交換。
- その他摺動傷や変形・摩耗等軽微な損傷箇所は部品交換や現地手入れを実施。

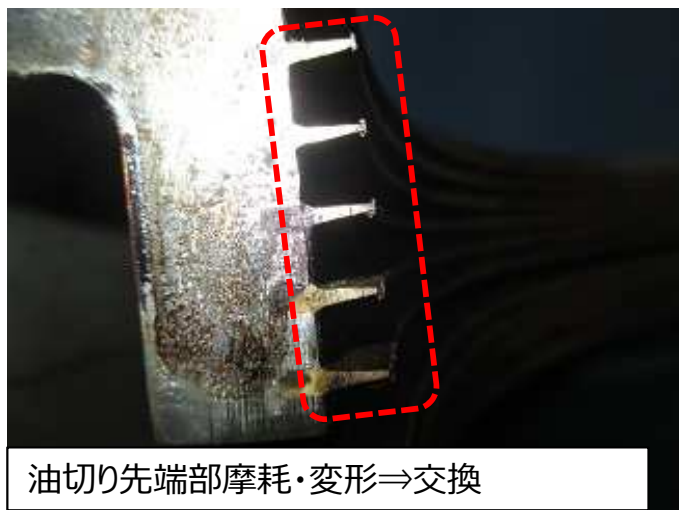
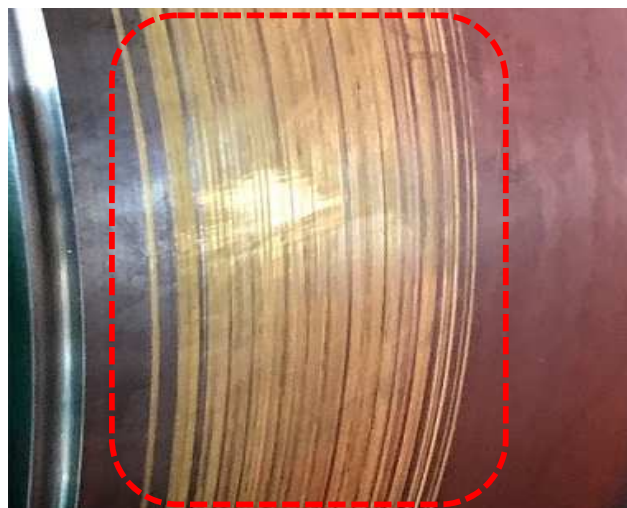
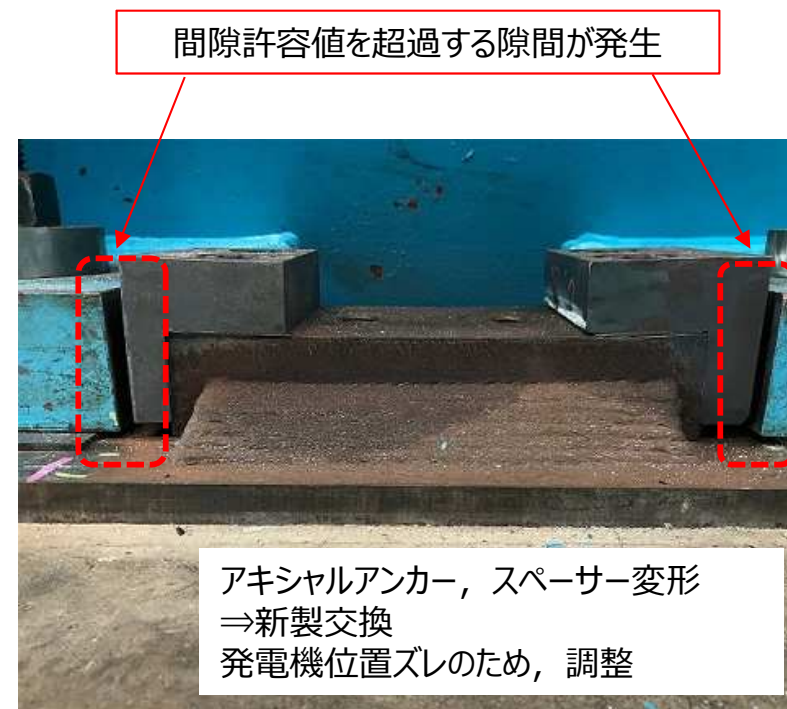
■ 発電機は摺動傷や変形・摩耗等軽微な損傷が確認されたため、部品交換や現地手入れを実施。

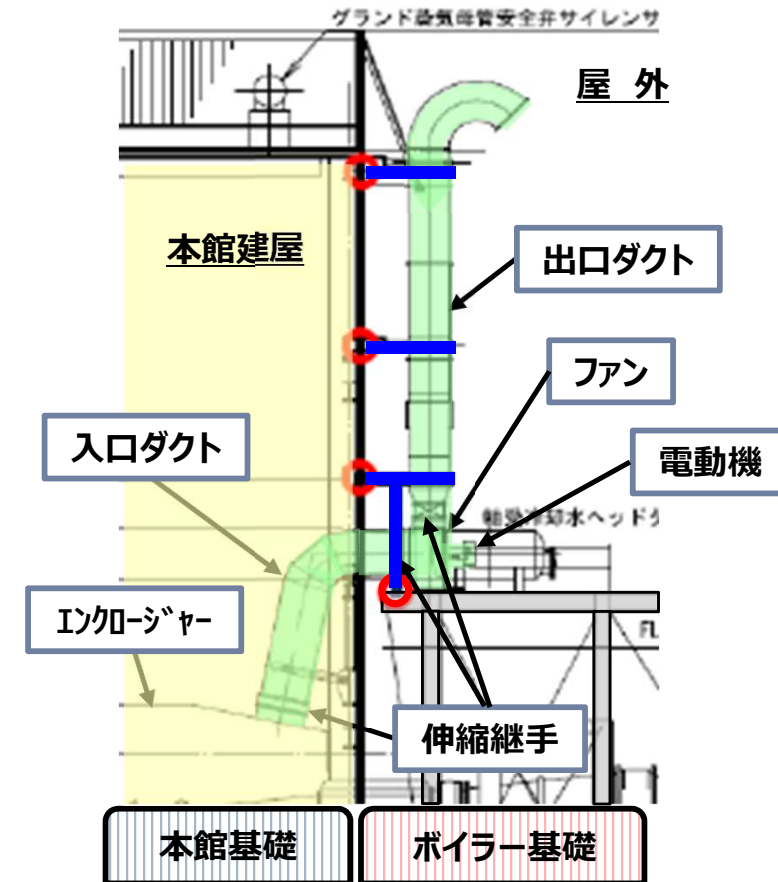
#### 【地震発生時の支持構造】

仙台火力 4 号機の出口ダクトは本館建物鉄骨とファン架台両方から支持されている状況。（地震発生時）

- 今回の地震により，本館建物とファン架台が非同期で揺れたことで，伸縮継手の許容変位を逸脱し，入口ダクトとファンが衝突したため，ファンの据付ボルトへ地震の揺れによる応力に加え，衝突による応力が加わったことで破断に至り，ファン・電動機が転倒したものと推定。

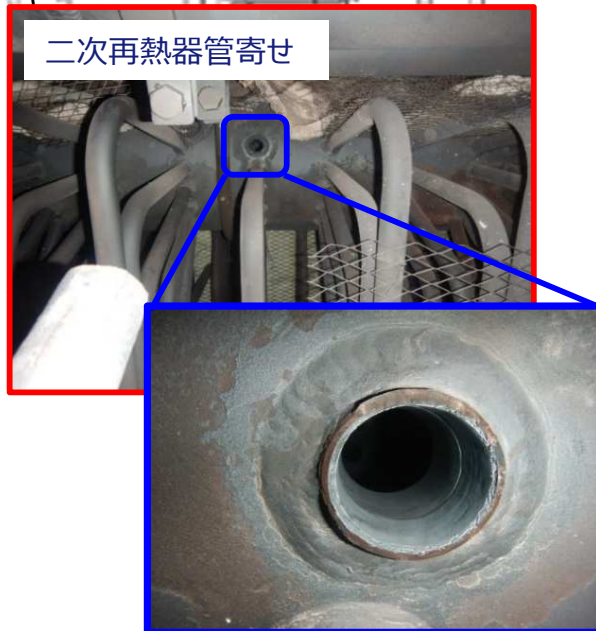
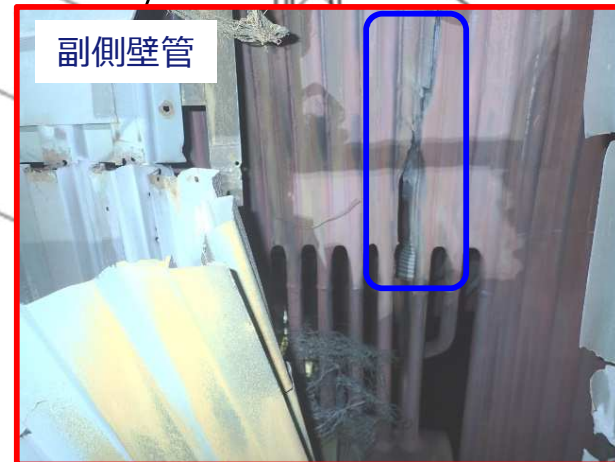
## 1号ボイラー

| 火力<br>発電所 | 被害および点検状況 | 復 旧 |
|---|---|---|
| 原町1号 | <p>【被害状況】</p> <ul style="list-style-type: none"> <li>● ボイラー内部の配管に一部損傷と広範囲の変形あり（火炉上部吊下げ管，後部伝熱部の配管など）</li> </ul> <p>【点検状況】</p> <ul style="list-style-type: none"> <li>● 損傷・変形箇所（火炉上部吊下げ管，後部伝熱部の配管，配管支持装置・金物他）の補修作業を行い，5月30日（日）に発電を再開した</li> </ul> | <p><b><u>5月30日</u></b><br/><b><u>発電再開</u></b></p> |

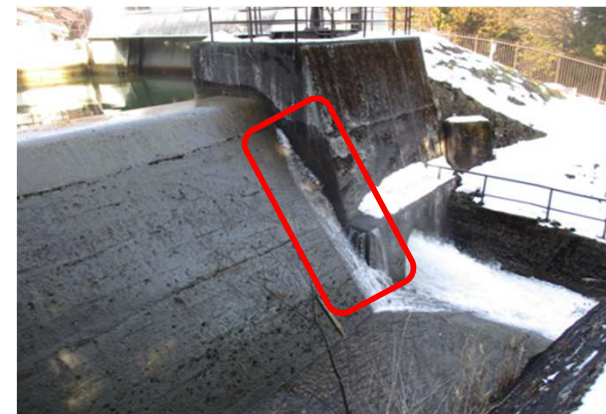
水槽からの漏水 2 箇所 ⇒ 打ち継ぎ目の補修を実施

写真① 漏水状況

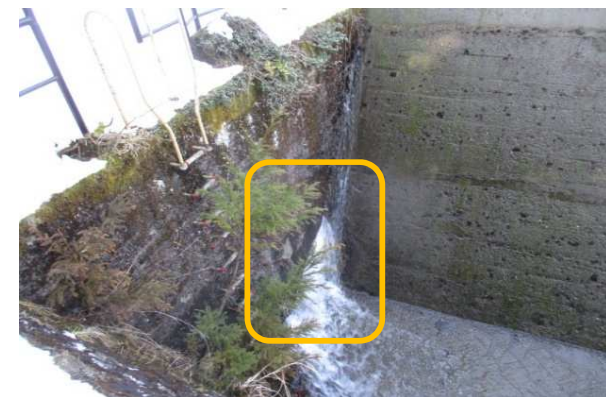
写真② 漏水状況

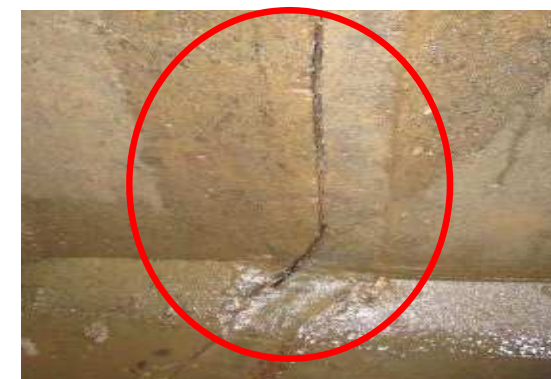
導水路側壁から少量の漏水 1 箇所 ⇒ クラックの補修を実施

写真③ クラック状況（導水路内面）

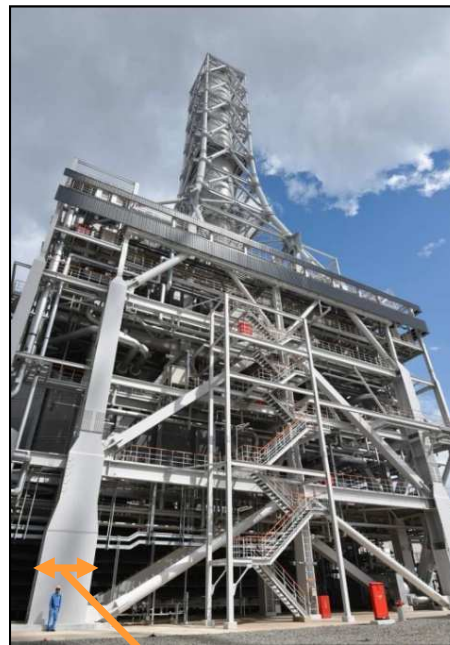
【写真1】排熱回収ボイラー  
支持鉄骨の太さ2.6m

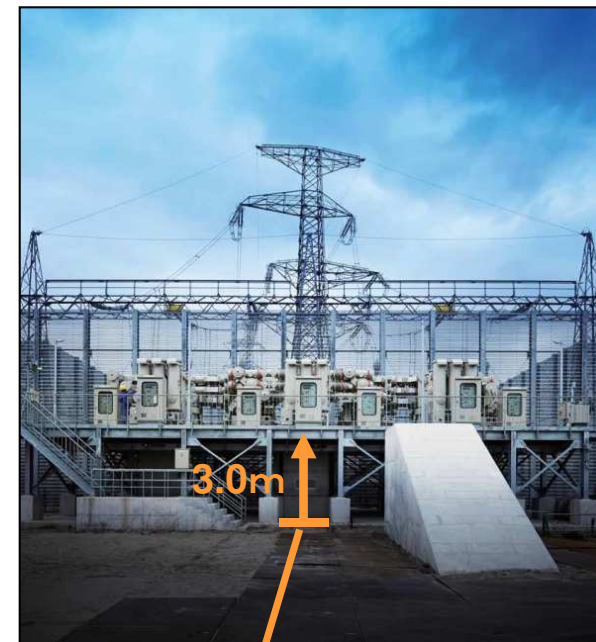
【写真2】屋外開閉所  
設備を3.0m嵩上げ

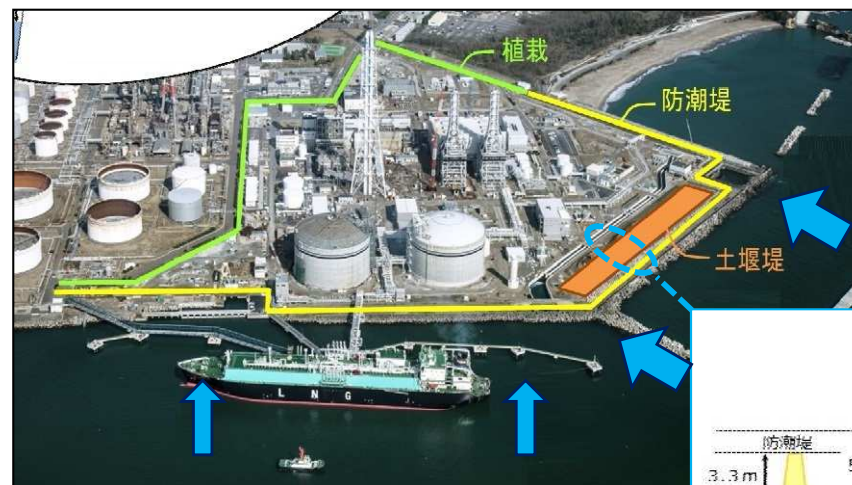
【写真3】防潮堤，盛土，  
植栽の整備状況
