# 福島県沖地震に伴う 新地発電所の被害・復旧状況について

2021年9月6日

## 2. 新地発電所の被害および復旧状況

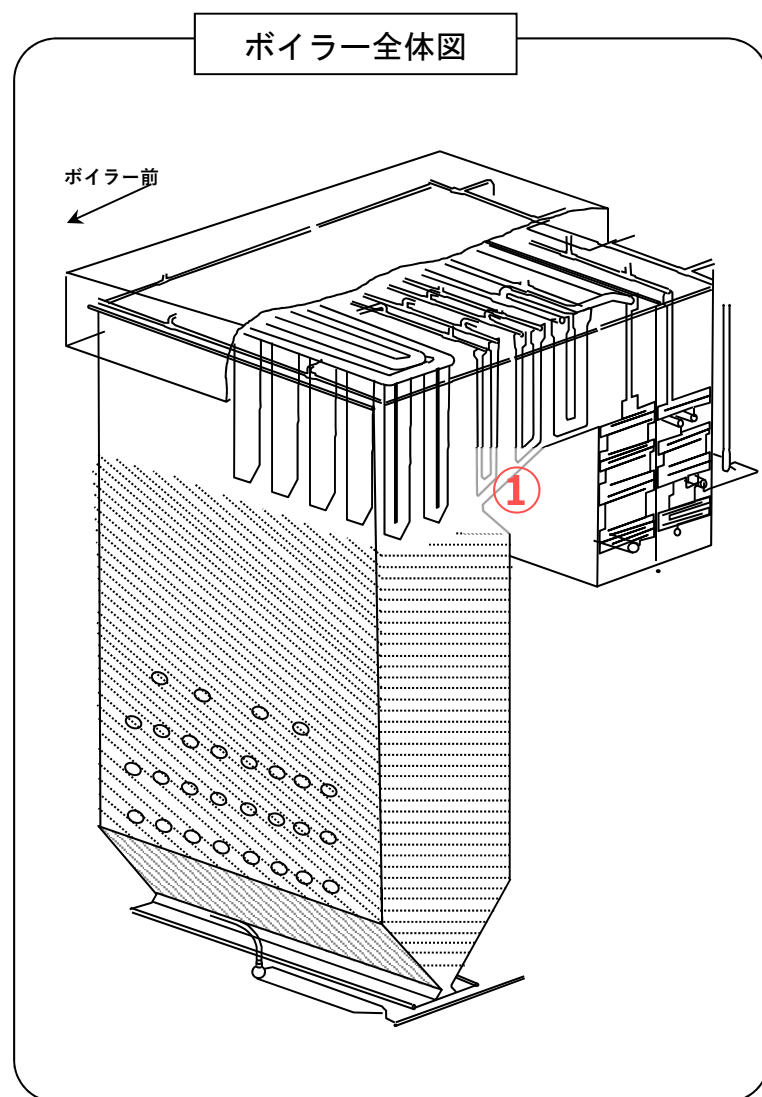
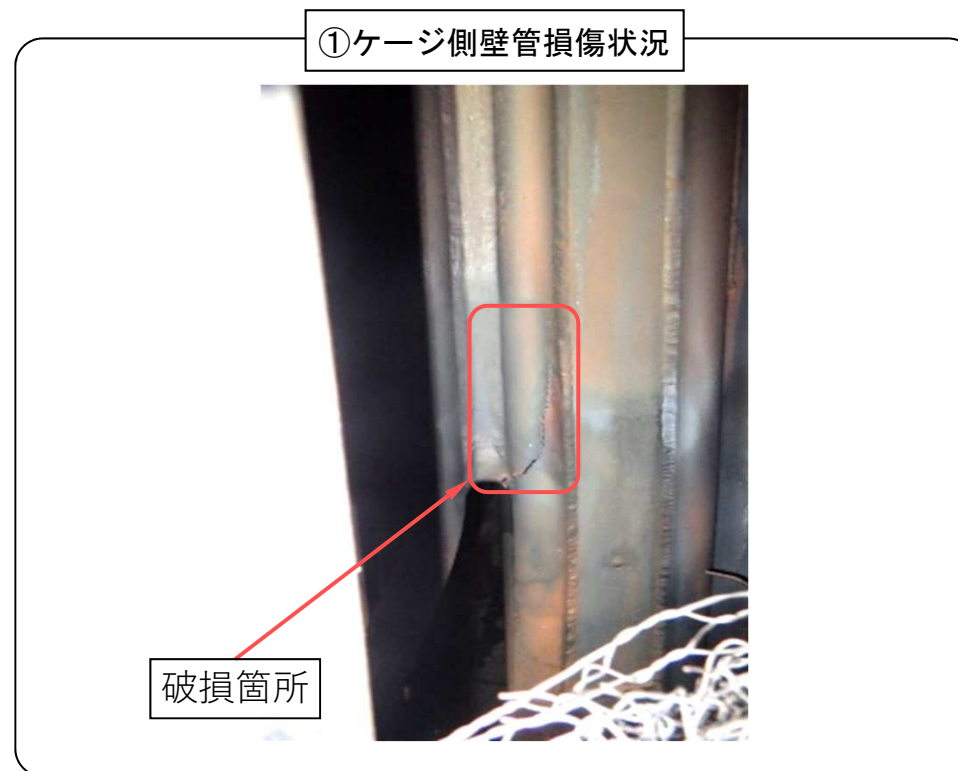
### (1) 新地 1 号機の設備被害状況【ボイラー設備】 (1/2)

| 損傷状況 | 復旧状況 |
|---|---|
| ケージ側壁管破損(缶右)1本 | パネルにて管取替 |

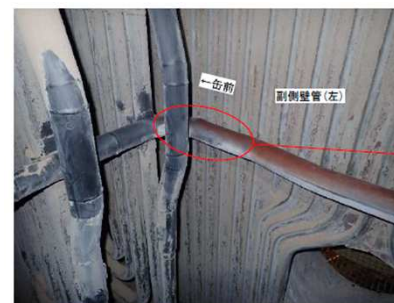
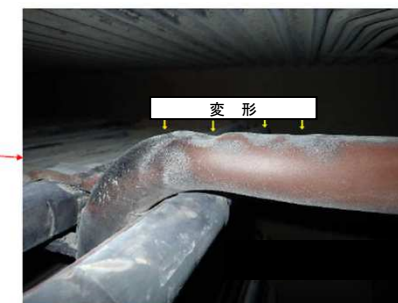
##### 二次再熱器スパーサ管変形 (缶左)

| 損傷状況 | 復旧状況 |
|---|---|
| 二次再熱器スパーサ管変形<br>(缶左右) 2本 | 変形管取替 |

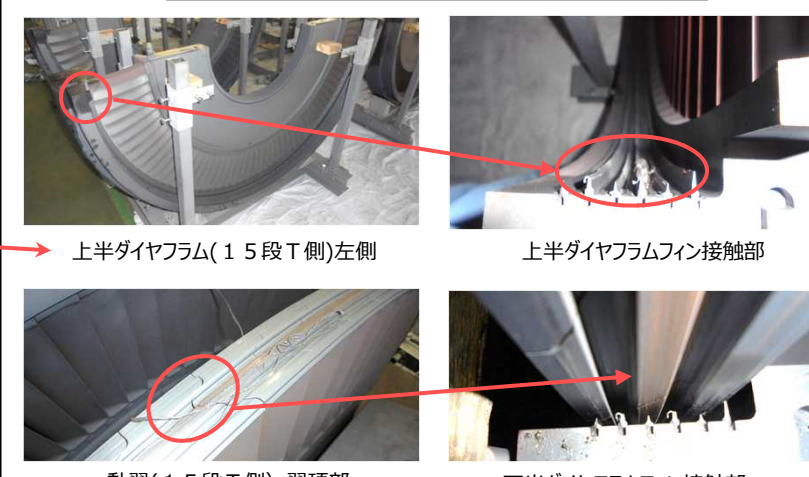
中圧タービンノズルフィン損傷状況

| 損傷状況 | 復旧状況 |
|---|---|
| 中圧タービンダイヤフラムフィン損傷 | 摩耗・変形部の手入れ復旧 |

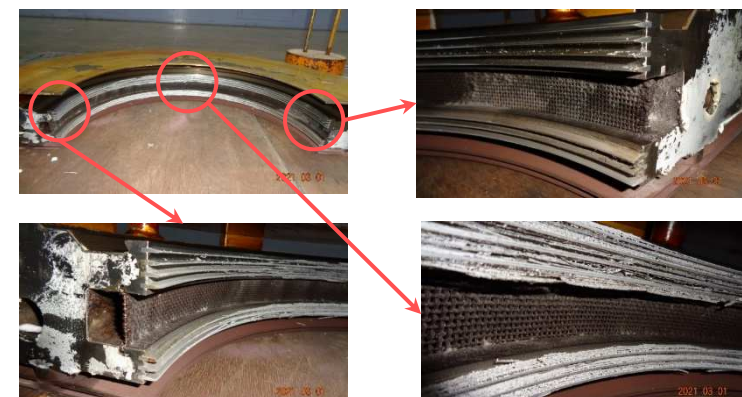
| 損傷状況 | 復旧状況 |
|---|---|
| 中圧タービン油切りフィン摩耗 | 工場修理 |

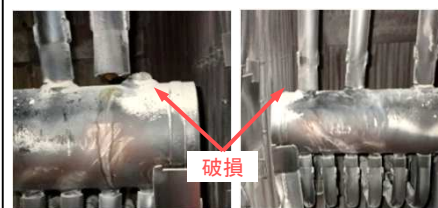
節炭器中間管寄せ（後側上段缶前）  
吊下管管台溶接部破損

| 損傷状況 | 復旧状況 |
|---|---|
| 吊下管管台溶接部破損 3本 | 短管取替 |

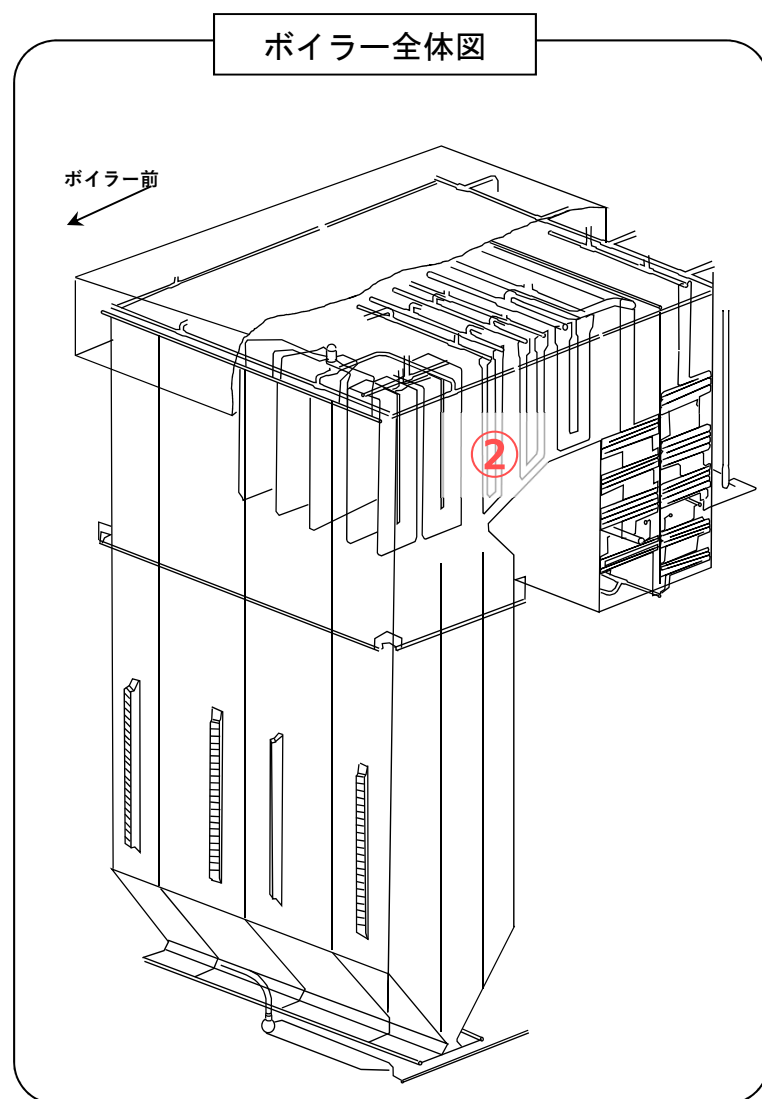
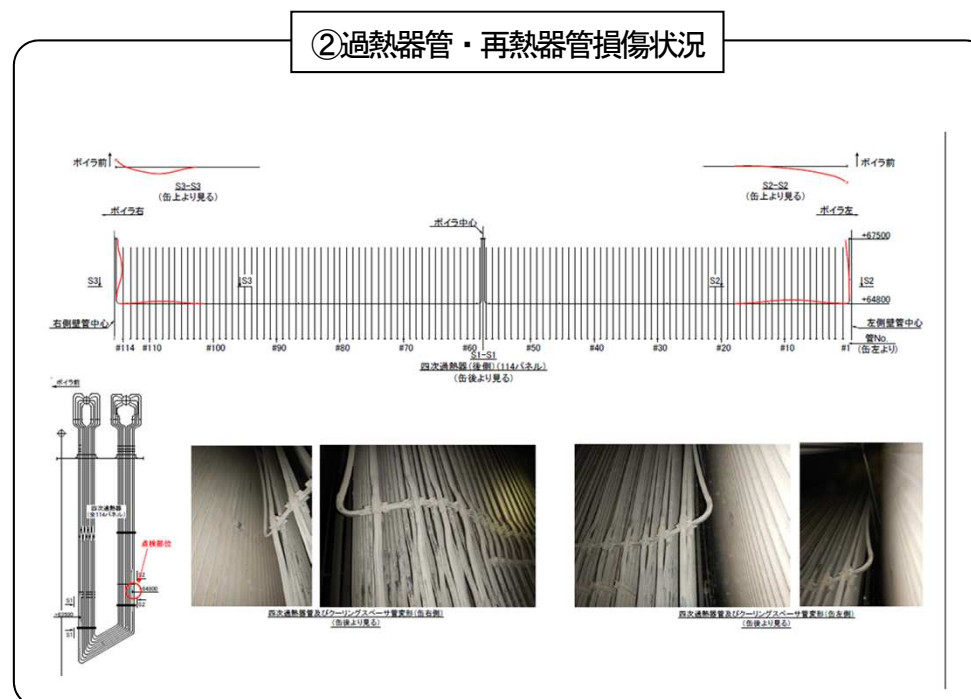
### (2) 新地2号機の設備被害状況 【ボイラー設備】 (2/3)

| 損傷状況 | 復旧状況 |
|---|---|
| 三次過熱器スペーサ管変形 2本 | 変形管の部分取替 |
| 四次過熱器スペーサ管変形 2本 | |
| 二次再熱器スペーサ管変形 2本 | |

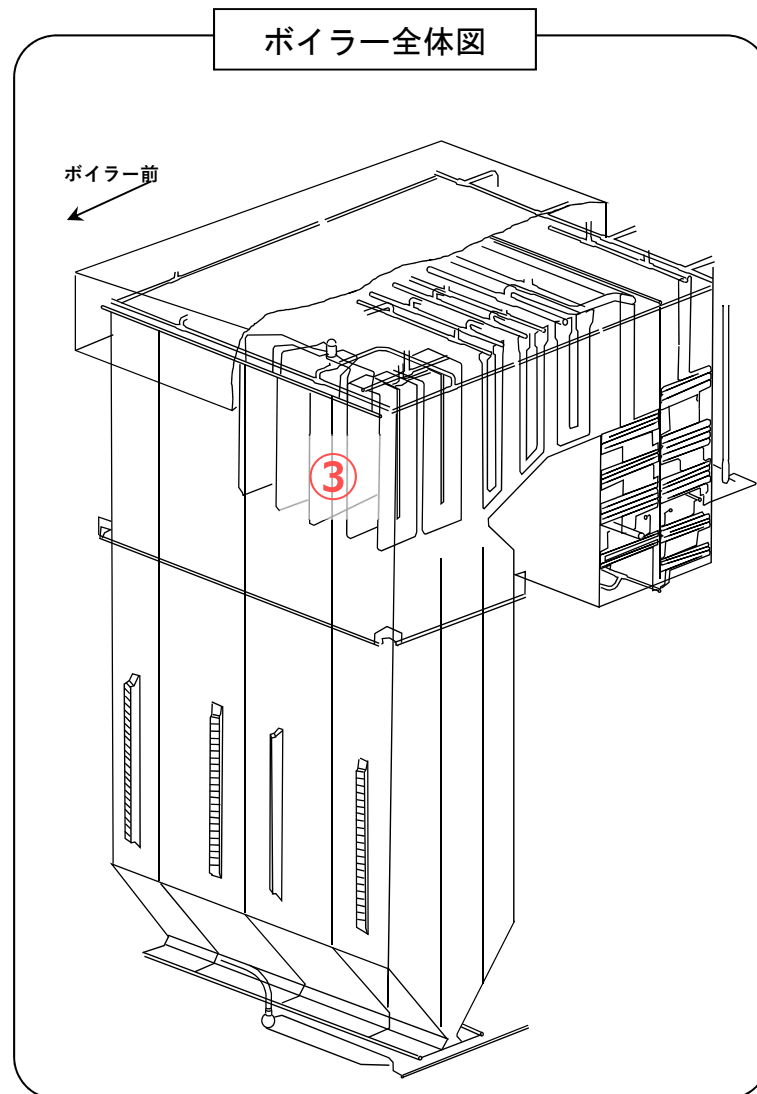
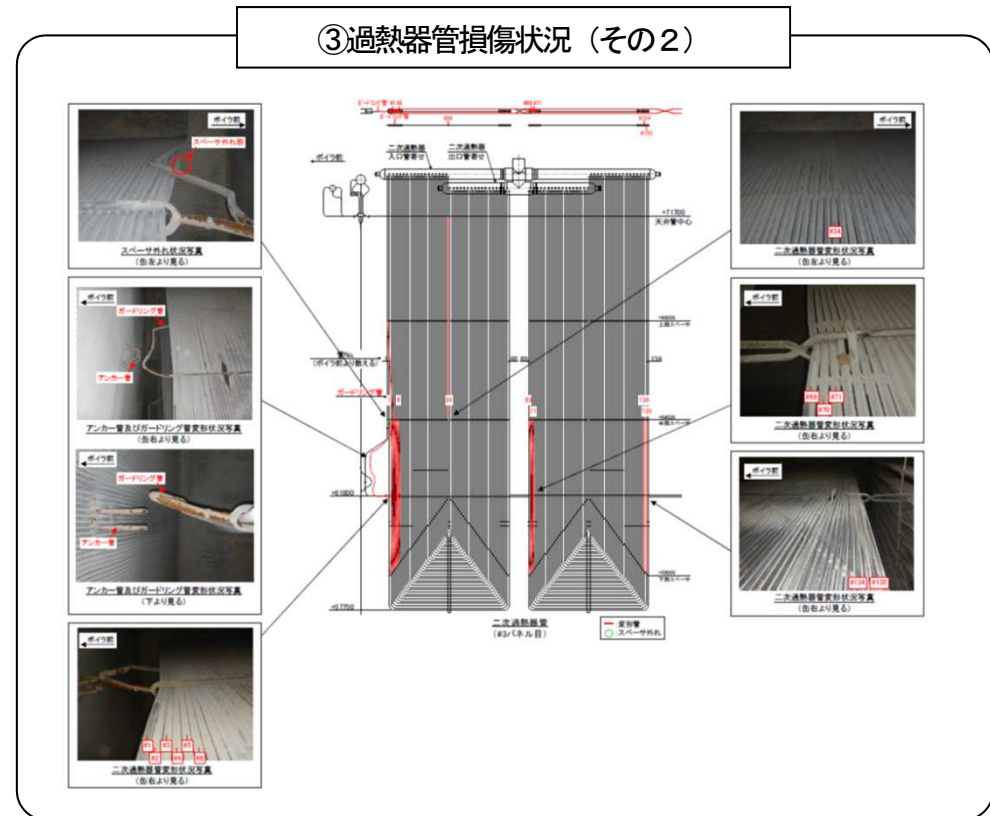
### (2) 新地2号機の設備被害状況 【ボイラー設備】 (3/3)

| 損傷状況 | | 復旧状況 |
|---|---|---|
| 過熱器管変形 | 43本 | 変形管の部分取替 |
| ガードリング管変形 | 8本 | |

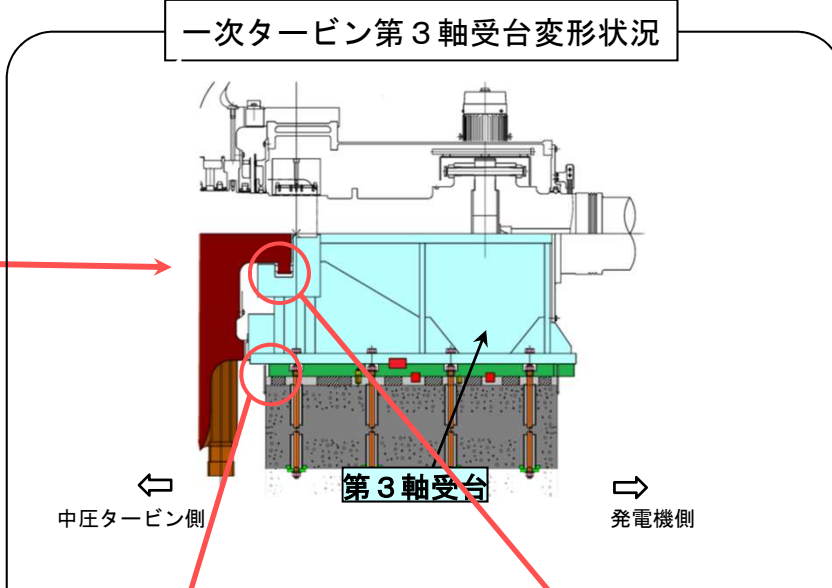
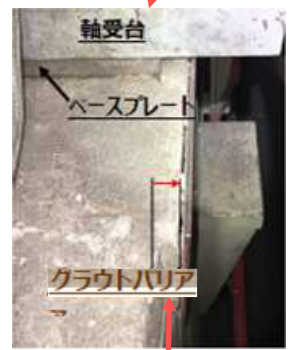
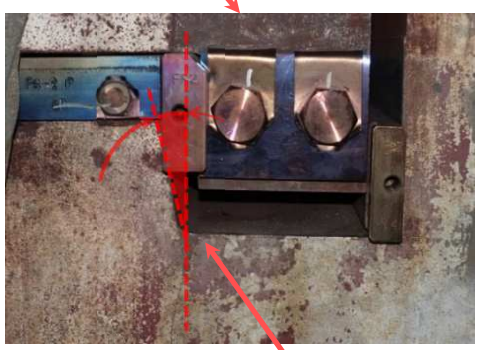
一次タービン第3軸受台変形状況

変形箇所

グラウトバリア浮き上がり

| 損傷状況 | 復旧状況 |
|---|---|
| 第3軸受台変形<br>グラウトバリア浮き上がり | 第3軸受台の取替<br>グラウト修理 |

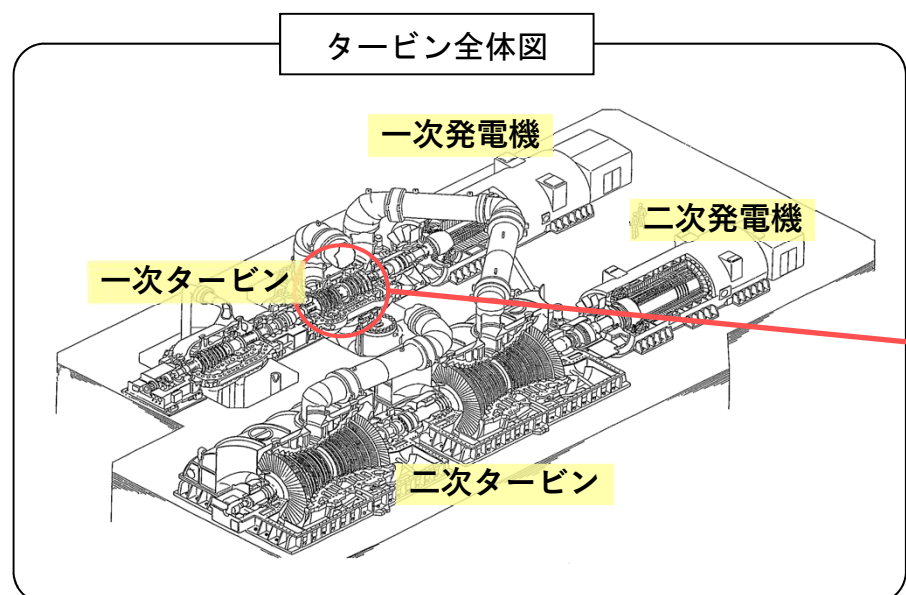
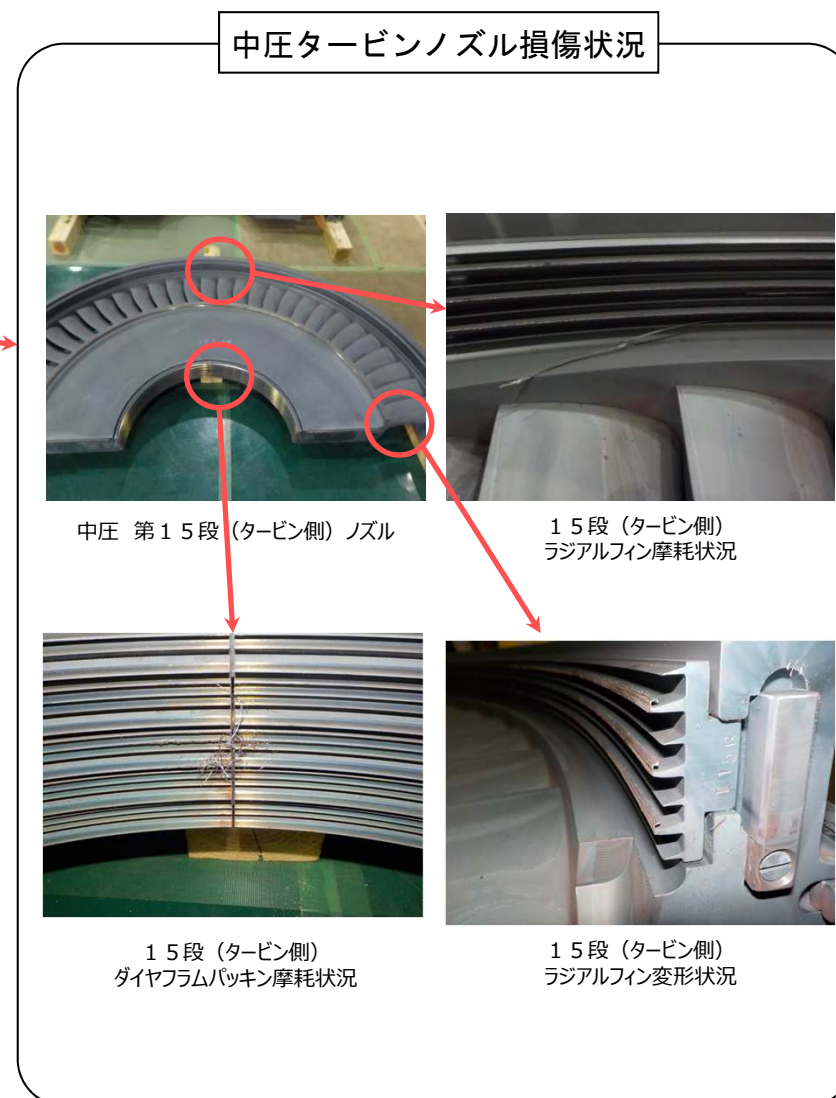
### (2) 新地2号機の設備被害状況 【タービン設備】 (2/2)

| 損傷状況 | 復旧状況 |
|---|---|
| 中圧タービンノズル損傷<br>13段、14段、15段<br>3ノズル | 摩耗・変形部の手入れ |
