# 2021年2月13日福島県沖地震発生時 常陸那珂共同火力1号機並びに 広野火力5・6号機の不具合対応について

2021年9月6日  
株式会社JERA

# 常陸那珂共同火力発電所 1 号機

# 不具合事象 1 についてご説明

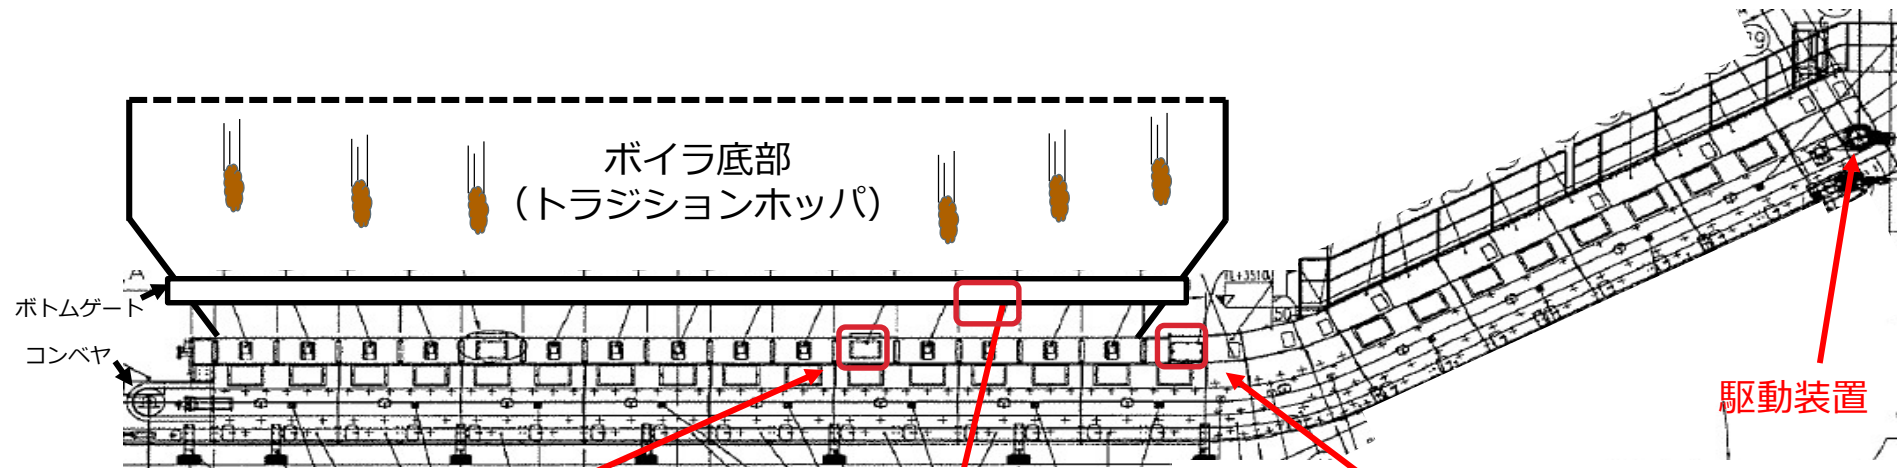
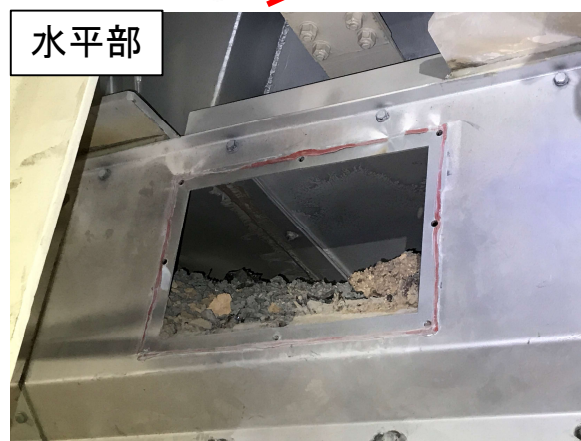
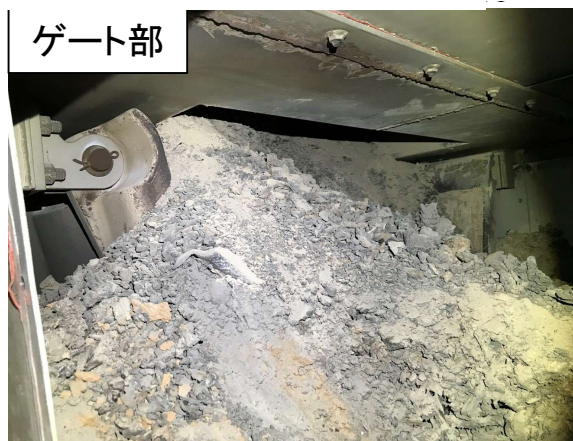
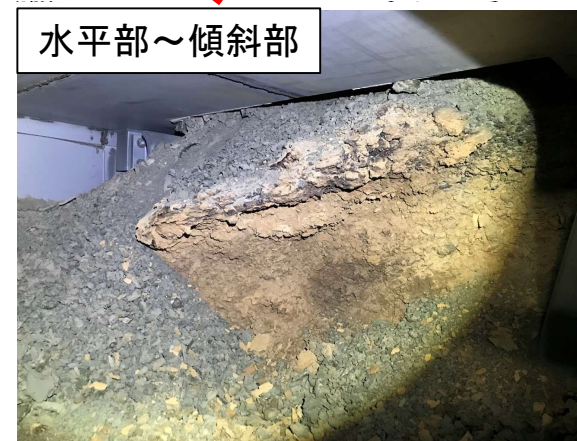
## ユニット停止後クリンカコンベヤ内部点検結果

- ・通常よりも多量のクリンカ堆積を確認
- ・ベルトコンベヤ駆動装置においてモータの力を駆動装置へ伝達する  
カップリング部の不回転及びカップリングボルトの緩み（全数）を確認

・クリンカが多量堆積

- ◆堆積したクリンカをバキューム車にて吸引作業実施（2 / 15～19）
- ◆カップリング部の締付ボルトは規定トルク値にてボルト締めを実施  
**確認運転及びユニット起動後の運転状態異常なしを確認**

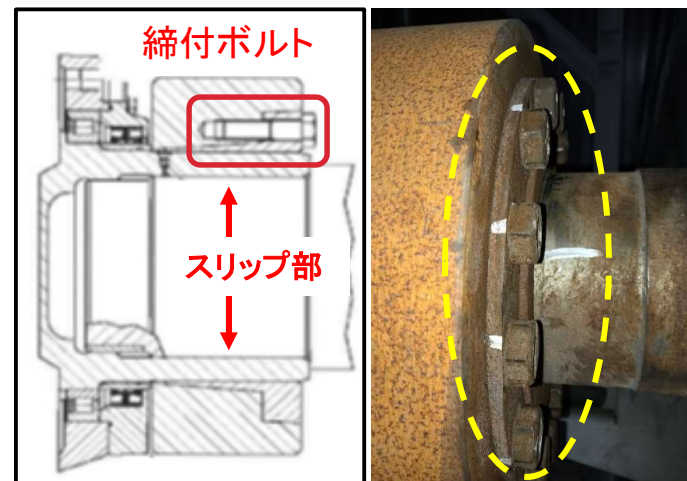
・モータの力をコンベヤ側へ伝えるカップリング（摩擦締結型）の締付ボルトの緩みを確認

※運転により緩むことは考えられないことから建設時の施工不良と推定される

・地震発生時の多量のクリンカ落下によりコンベヤ負荷が増大し、本来であればスリップすることのないカップリング部がスリップし、クリンカ搬送不可となった

※動力伝達不良気味だったが、通常運転時に発生するクリンカ量では運転できていた

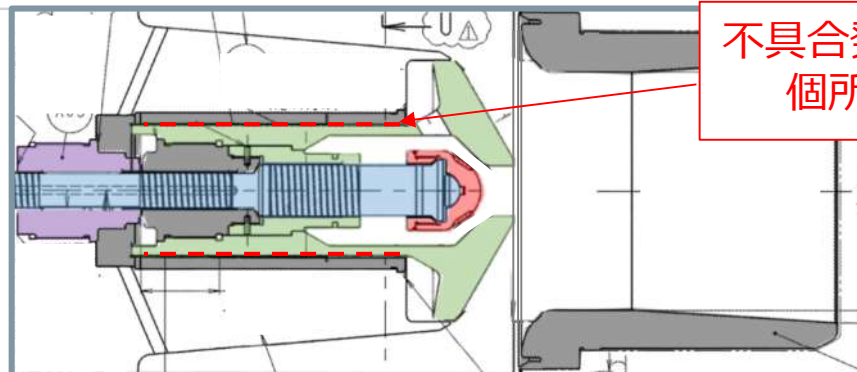
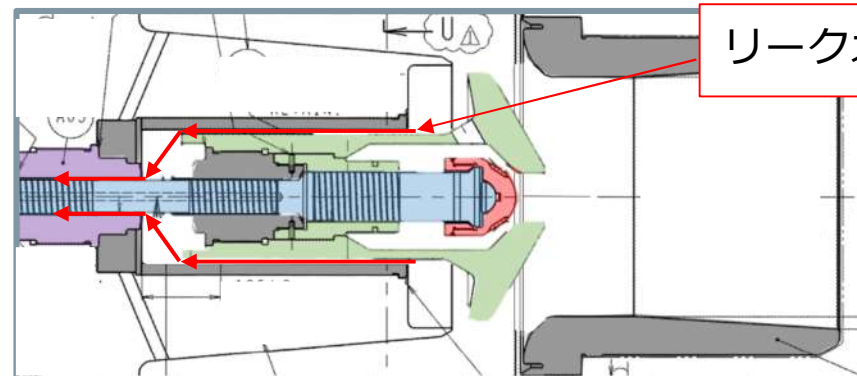
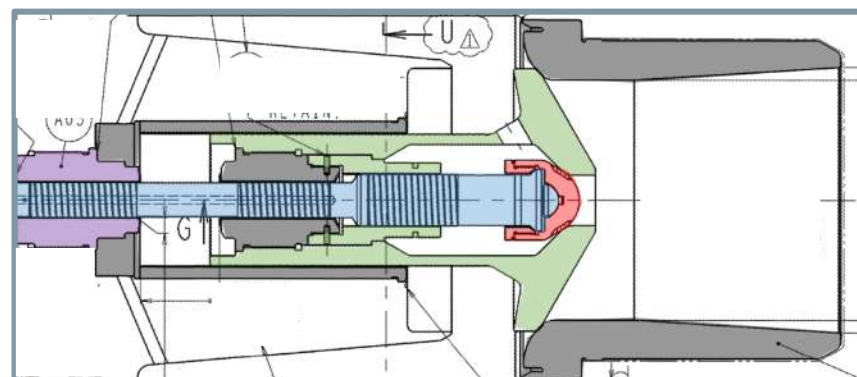
- ・ 中間開(弁動作)時  
固定部/可動部間隙(右図---) に  
蒸気流れ (リークオフ)発生  
※全開,全閉時リークオフなし

固定部/可動部間隙に**異物混入**

固定部/可動部に**噛み込み**

主蒸気止め弁**動作不良**

不具合発生  
箇所

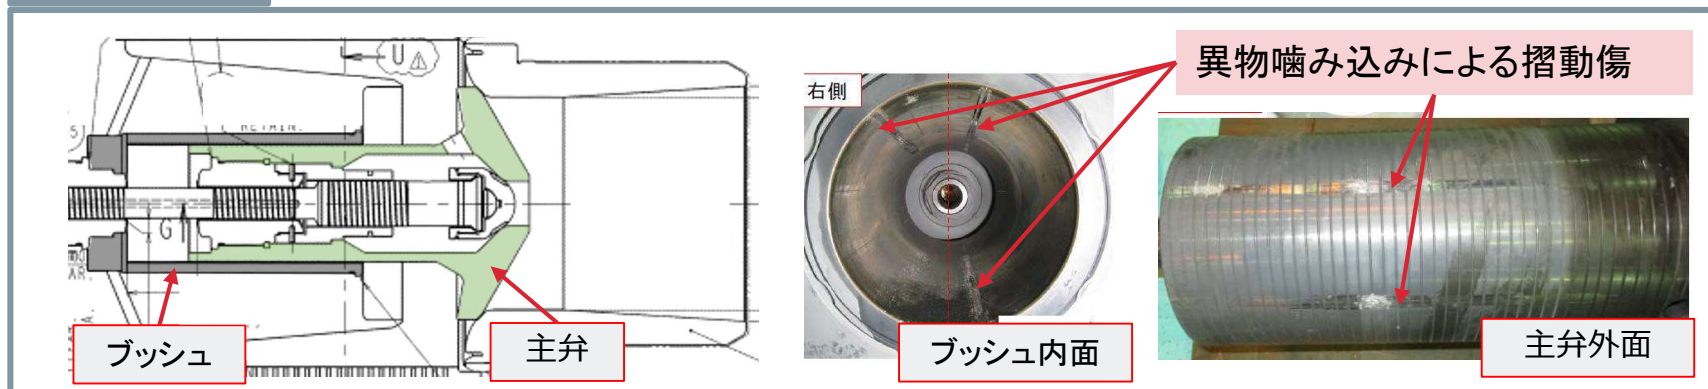
- ・主蒸気止め弁右側 主弁-ブッシュ間に著しい摺動傷を確認
- ・主弁-ブッシュ間から砂等の硬質な異物を確認

## 外観点検 主蒸気止め弁 右側 主弁-ブッシュ間 著しい摺動傷を確認

MSV分解点検手入れを実施（2 / 17～3 / 6）

- ・異物の除去，及び局所的にごみ噛みが深い箇所は，滑らかに仕上げ加工を実施
- ・寸法について管理値内として修正加工実施
- ・その他全て異常がないことを確認し復旧組立

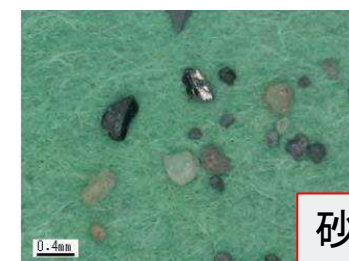
## 異物調査 主弁-ブッシュ間で採取された異物について成分分析を実施

成分分析の結果**砂等の異物**を確認  
砂については建設の初期段階のみ残存する異物であり、硬質であることから噛込みの主要因と想定  
※運転時間経過と共にストレーナに捕捉されて減少傾向となることから本事象は建設時の初期トラブルの一つと言える

運開初期段階にのみ残存している**硬質異物の噛み込み**による主蒸気止め弁固着  
※震災の影響ではない不具合事象
