# 松浦発電所共有設備のうち揚炭設備の破損と 負傷事故について

2021年12月24日(金)  
九州電力株式会社

## 〔松浦発電所〕

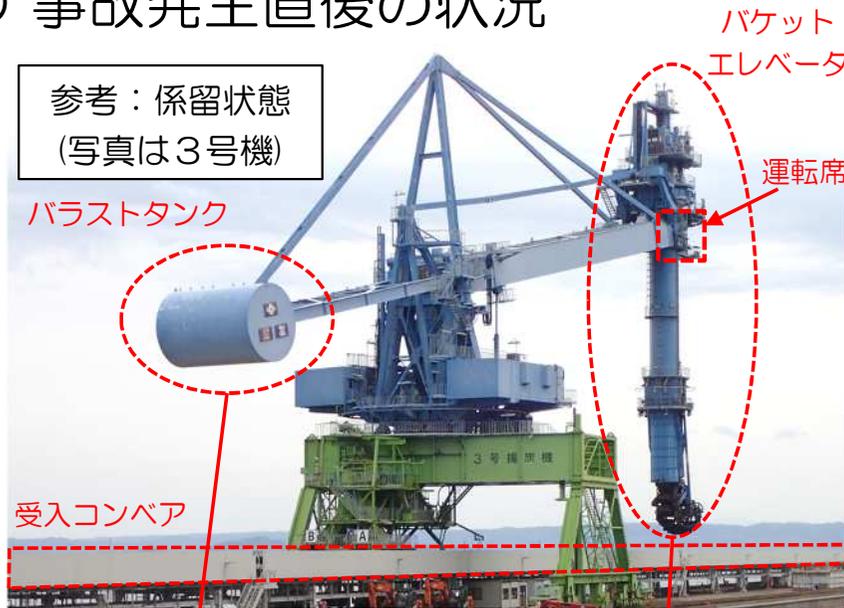
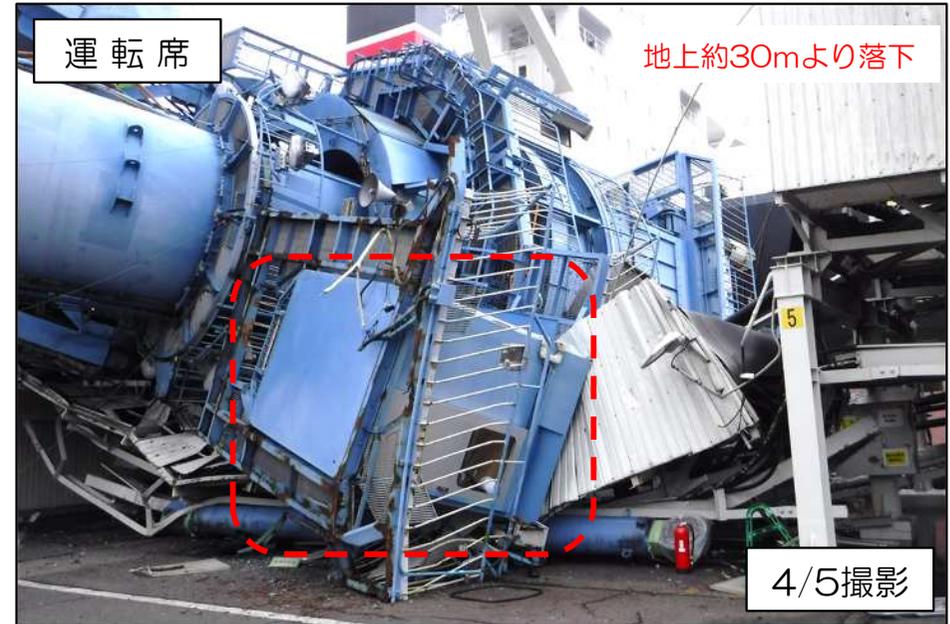
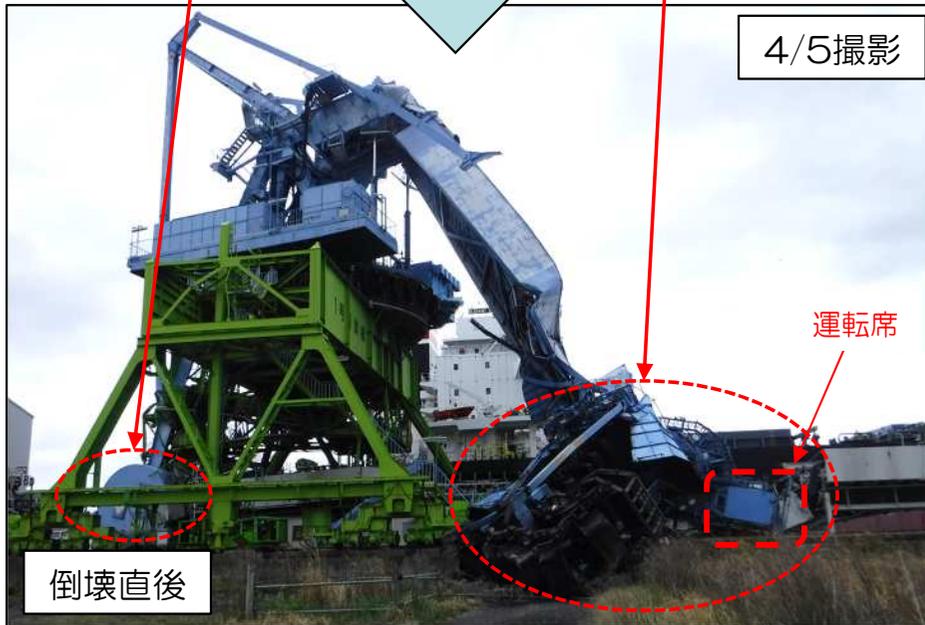
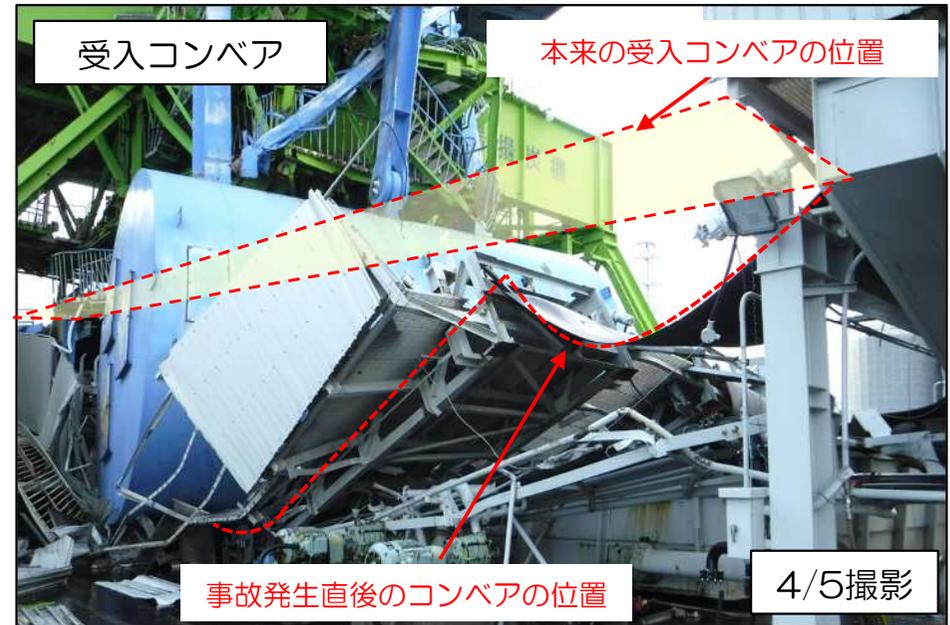
### ○ 事故発生直後の状況

- 1号揚炭機の運転席に搭乗していた協力会社社員2名※が破損時に運転席と共に地上に落下し負傷

- 1号揚炭機：倒壊
- その他設備：1号揚炭機の倒壊により、揚炭機下部の受入コンベア(A系、B系)も損傷

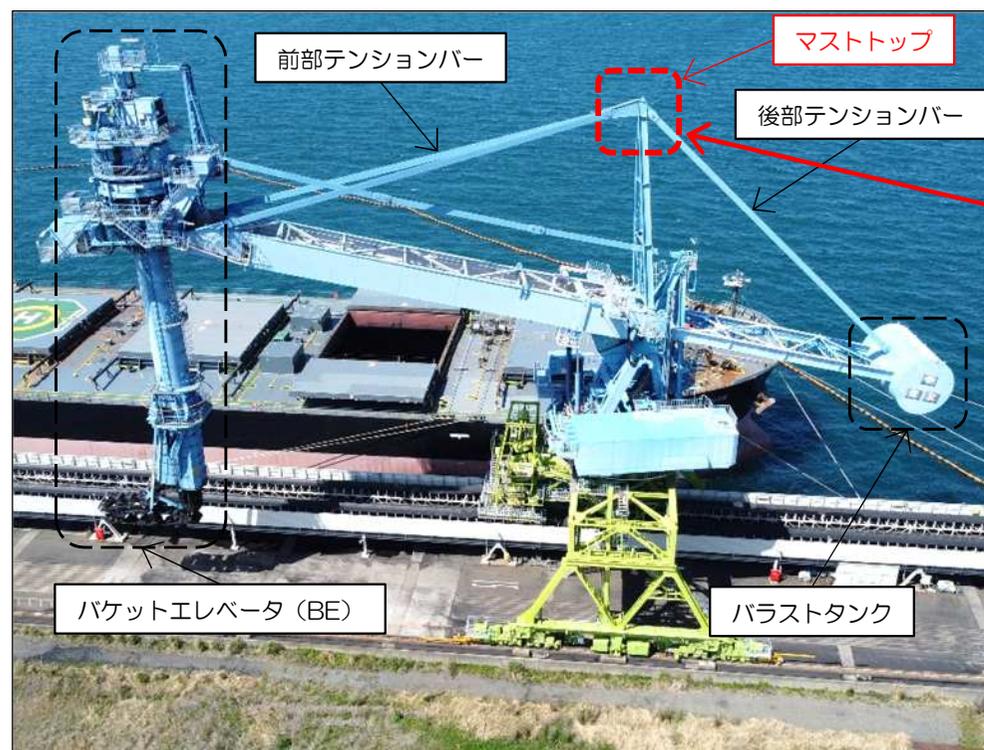
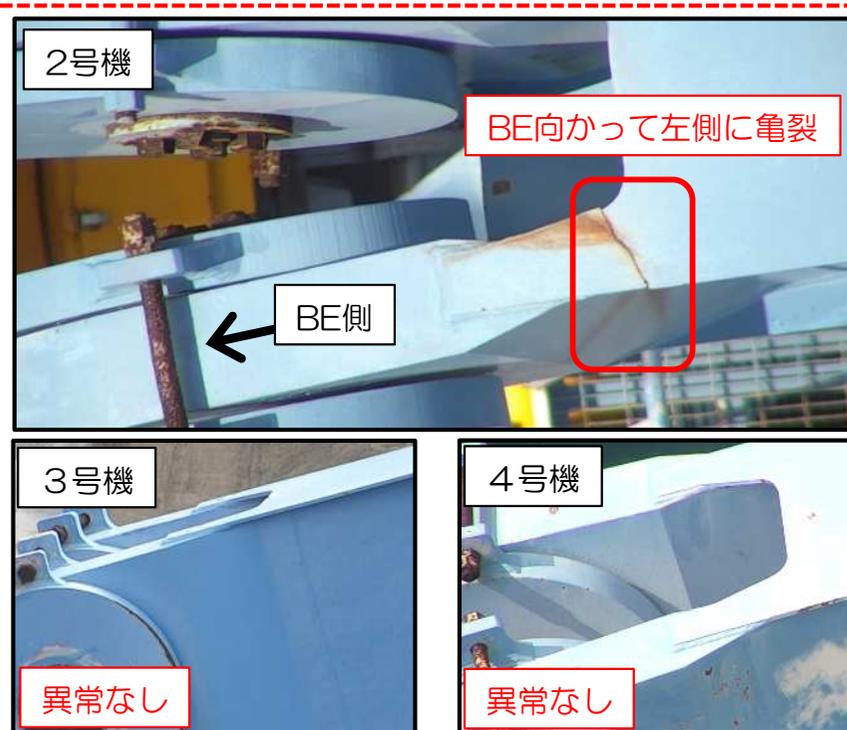
〔2～4号揚炭機確認結果〕

- 当社ドローンを活用した点検の結果、2号揚炭機にき裂を確認
- 3,4号機については、ドローンを用いた点検と高所作業車を用いた非破壊検査(PT,UT)にてき裂などの異常がないことを確認

- き裂発生箇所は、溶接補修により安全を確保した後、高所作業車を用いた非破壊検査(PT,UT)にて、その他の箇所にき裂などの異常がないことを確認
- 運転再開までの間、九電・電発・NKK一体となって協力会社作業員の心のケアを実施

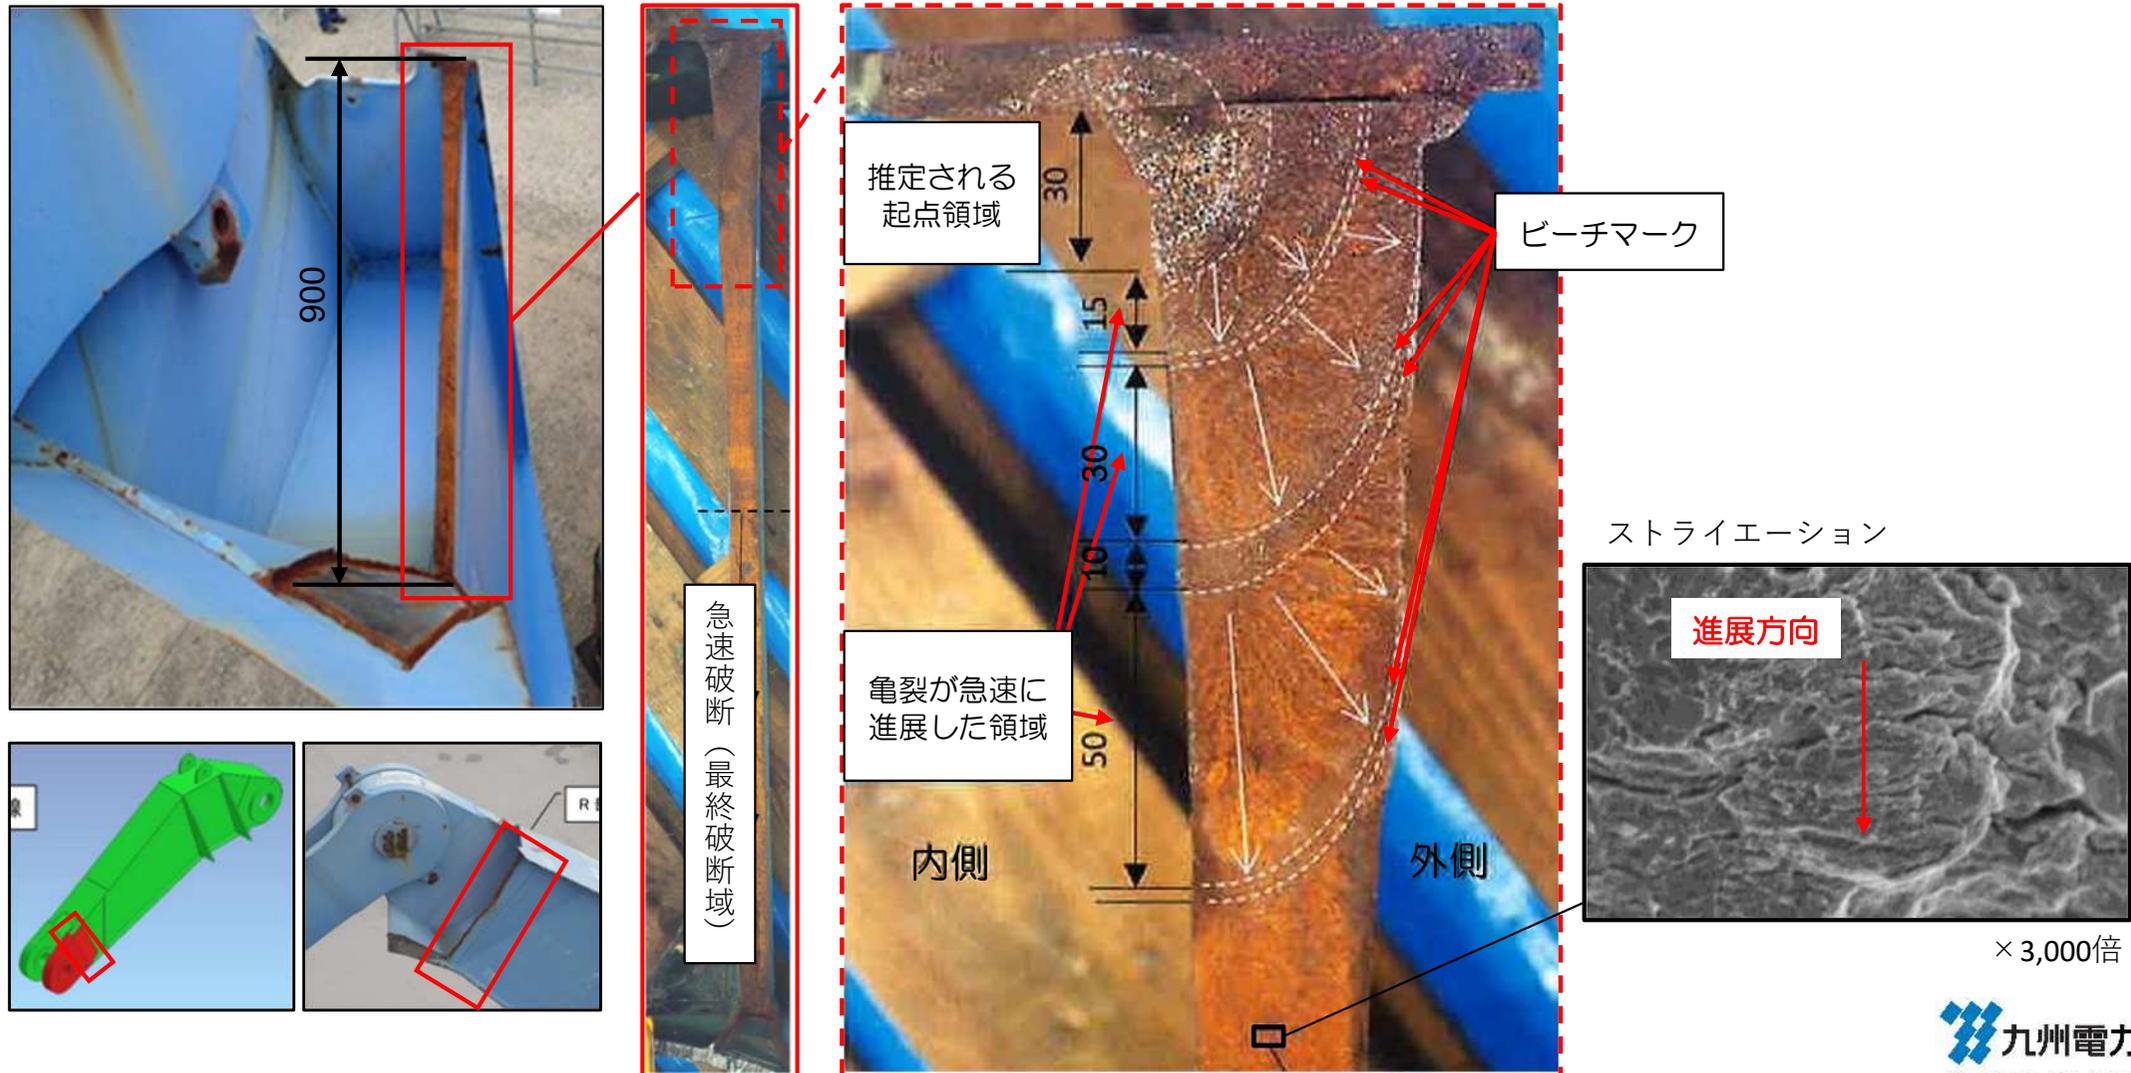
#### ○ 前部テンションバーの破断面解析

- 厚い錆が付着している。
- 疲労破壊の特徴であるビーチマーク及びストライエーションが観察される。
- 一部にき裂が急速に進展した領域が観察される。

- 初期き裂が発生後、揚炭作業時の応力などによりき裂が長い年月をかけて進展したものと推定

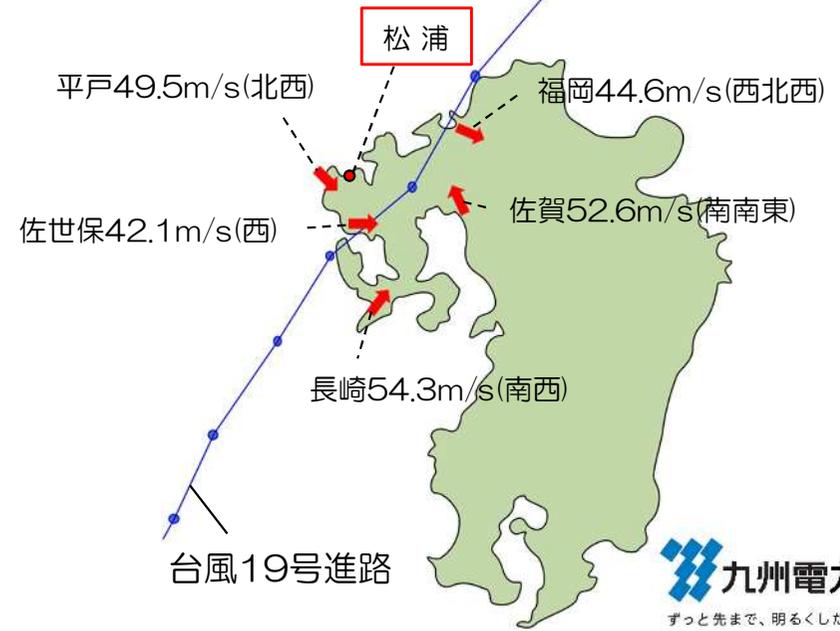
〔1991年台風19号時に記録された最大瞬間風速の分布〕

○ 松浦市の最大瞬間風速・風向データ統計開始は2008年であるため、松浦に近い平戸のデータを抽出した結果、1,2号揚炭機のみが存在していてギャロッピングが発生した可能性がある強風は1991年の台風19号

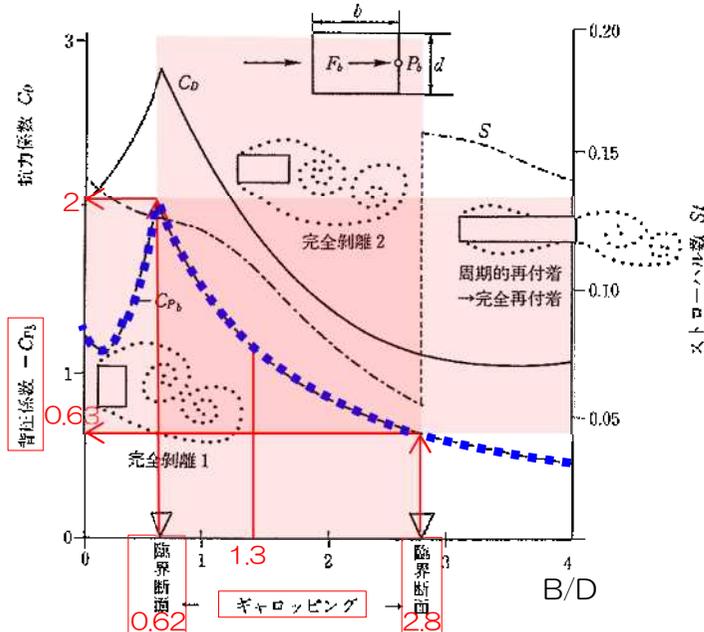
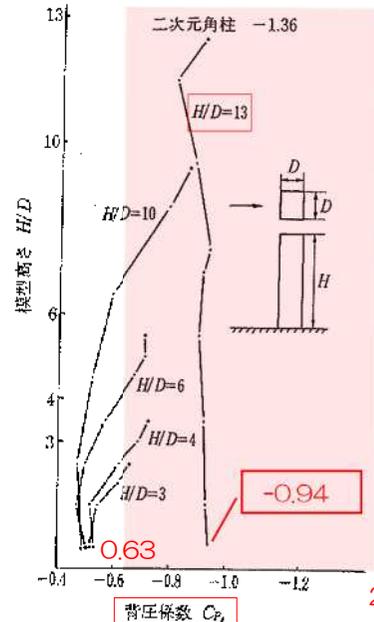
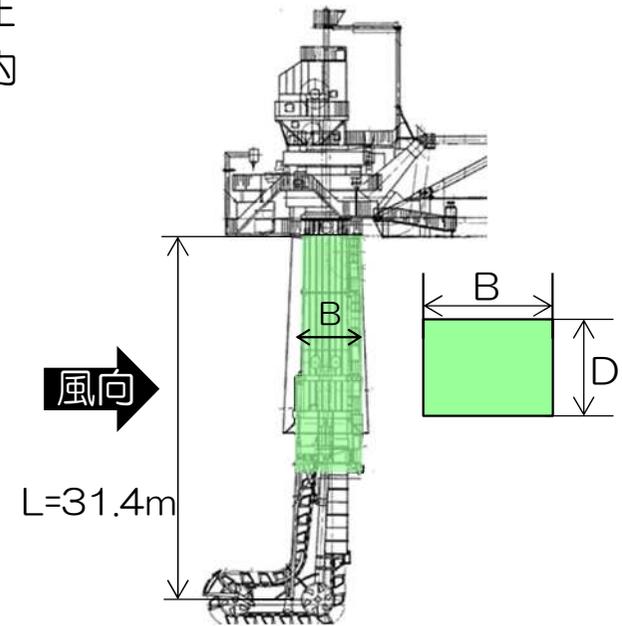
ギャロッピング発生条件		
断面形状	円形	発生しない
	矩形	$0.62 \leq B/D \leq 2.8$
背圧係数		$0.63 \leq -C_{pb} \leq 2$

- 柱の長さによる背圧係数の関係  
柱の長さが  $L/D=13$  付近であれば背圧係数はギャロッピング発生時の範囲内 ( $C_{pb} = -0.94$ )

B	D	L	B/D	L/D
3.1	2.3	31.4	1.3	13.7

- 台風19号当時のBE形状は、ギャロッピングの発生する条件に合致

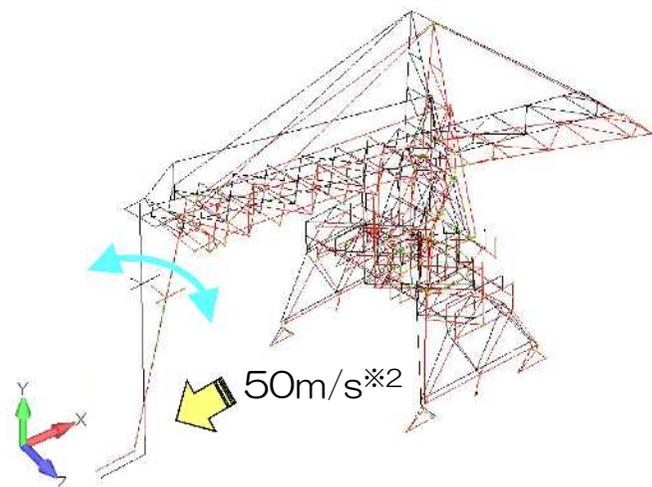
### ○ 解析モデル

- ギャロッピングの発生により揚炭機全体が固有振動数<sup>※1</sup>(0.5Hz)で大きく振動
- ※1 揚炭機の固有振動数は、固有値解析により算出
- ※2 1991年台風19号通過時に、松浦発電所に最も近い観測点(平戸)にて観測された最大の風速49.5m/sの近傍の値

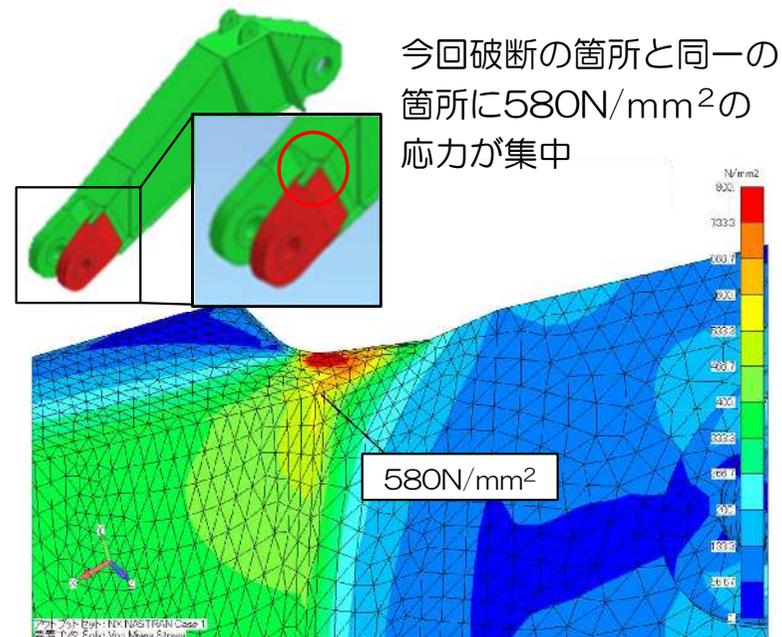
### ○ FEM解析

- 応力解析の結果、台風19号通過時の最大風速近傍にてき裂発生箇所に生じた応力(580N/mm<sup>2</sup>)は、許容引張強さ(570N/mm<sup>2</sup>)を超過しており、応力集中箇所である溶接部付近にき裂が発生する可能性が高い。

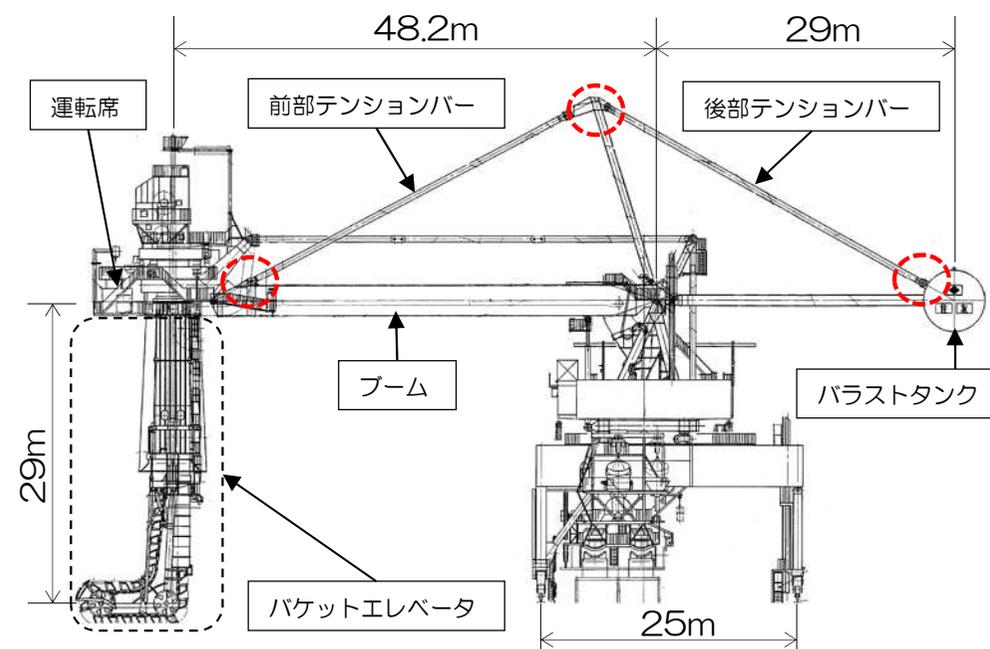
○ : 負荷の集中する箇所

- 自主点検（1回/月）でのドローンによる外観点検
- クレーン等安全規則による点検（1回/2年）時に高所作業車を用いた構造上負荷が集中する箇所の目視点検および非破壊検査実施
- クレーン等安全規則に定められた暴風後（瞬間風速：30.0m/s超過）または地震後（震度4以上）など構造部への被害が懸念される場合のドローンによる点検
