埼玉工場  
自家発電設備 爆発事故について

太平洋セメント株式会社

## (1) 事故概要

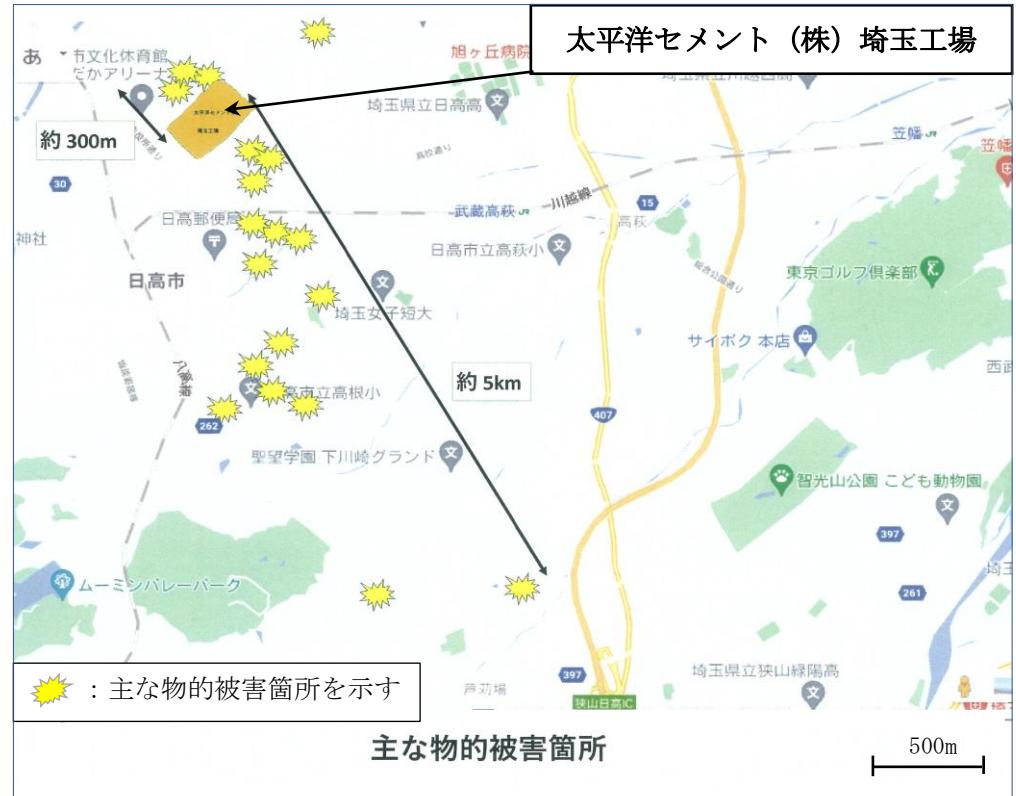
## <外部への被害状況>

<p>人的被害</p>	<p>腰痛 2 件 耳の不調 1 件 体調不良 1 件</p>
<p>近隣への被害</p>	<p>①工場北側に位置するパチンコ店 ・店舗屋根穴あき ・屋上照明設備・屋外駐輪場・監視カメラ・駐車場舗装損傷。 ・駐車場への飛散物堆積。 （範囲：約9,900㎡） ・4日間の休業。</p> <p>②パチンコ店駐車中の車両40台（スクータ1台含む）の焼損、破損。</p> <p>③工場周辺および工場から南南東方向へ最大5kmにわたって建屋・家屋・車両・畑への降灰。 （家屋・畑：60件、車：87件）</p>

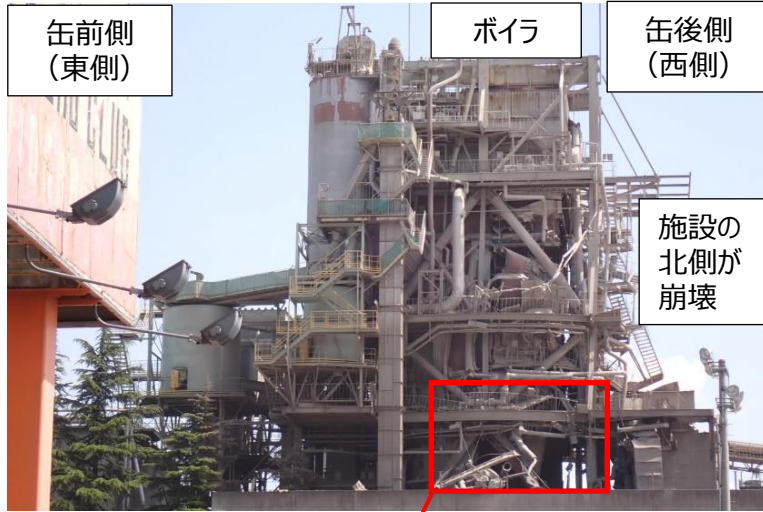
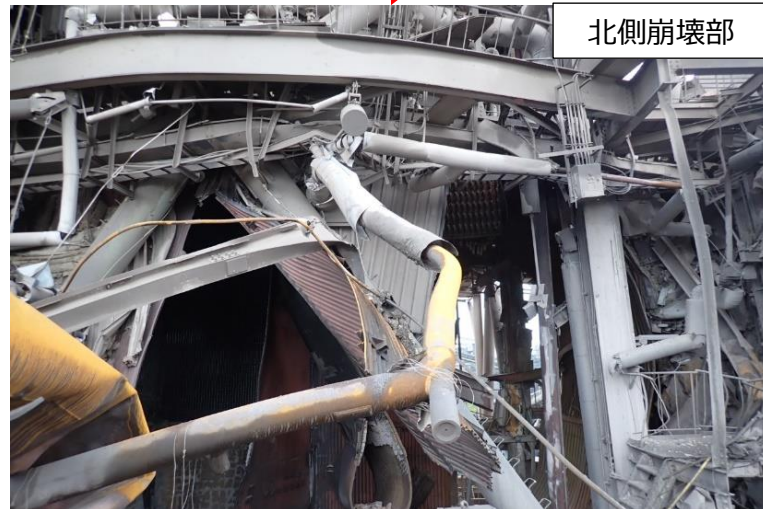
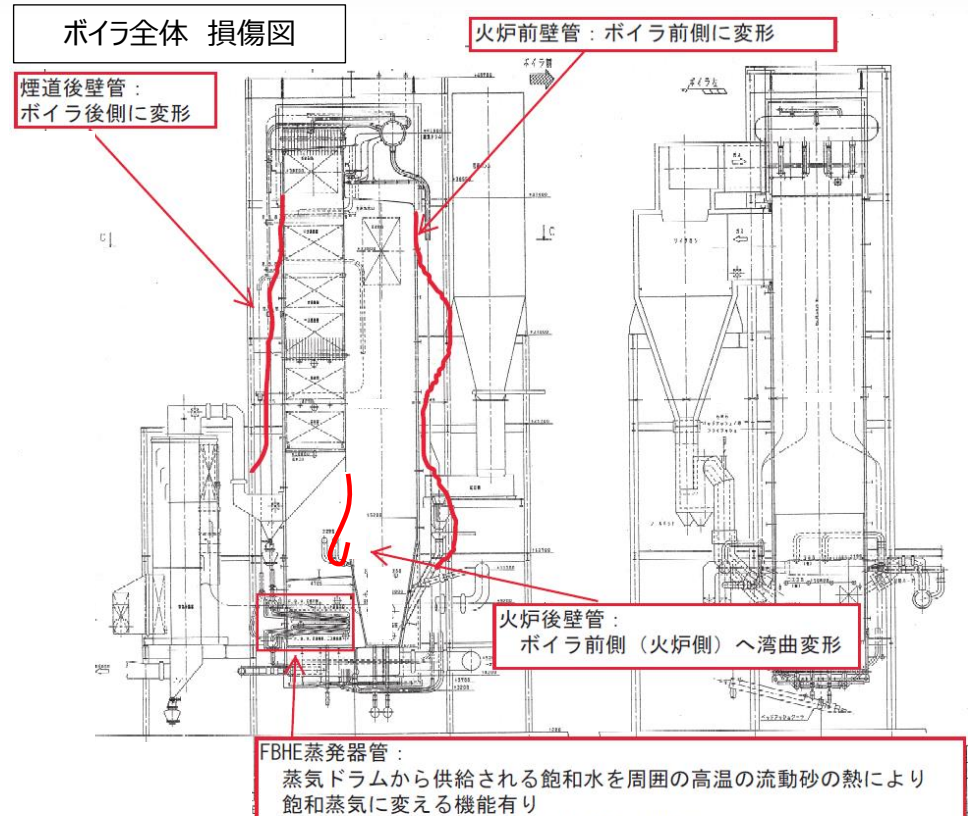
## <発電設備の損壊状況>

ボイラ本体	<ul style="list-style-type: none"> <li>・火炉および煙道の前壁、後壁、右壁管パネル湾曲変形圧壊</li> <li>・FBHE変形脱落</li> </ul>
ボイラ架構	<ul style="list-style-type: none"> <li>・柱および各階梁変形</li> <li>・床の各所穴あき、脱落、変形</li> <li>・一部階段の脱落</li> </ul>

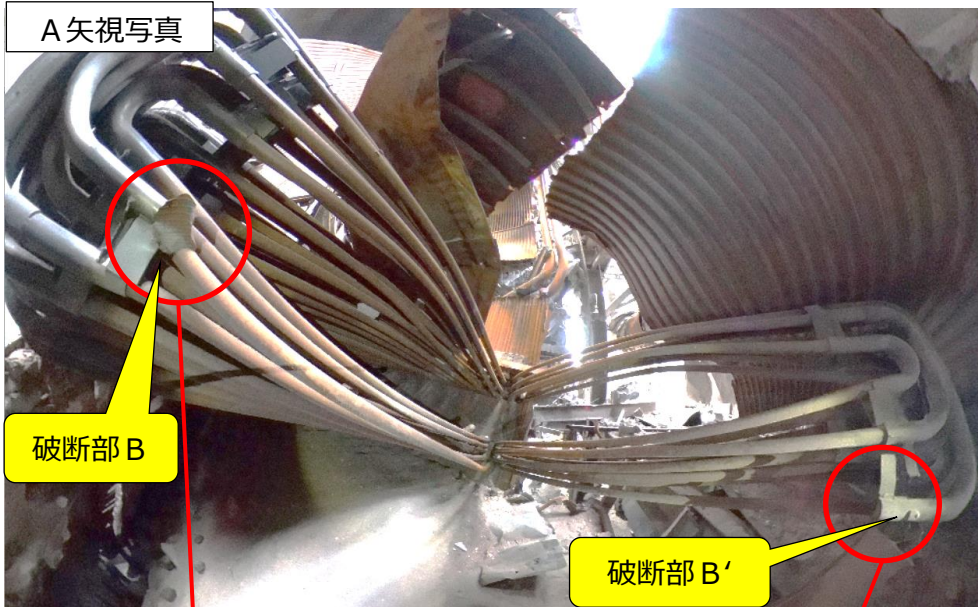
## <爆発事故の起点になったと思われる箇所>

※破断部 B - B'は元々つながっていた

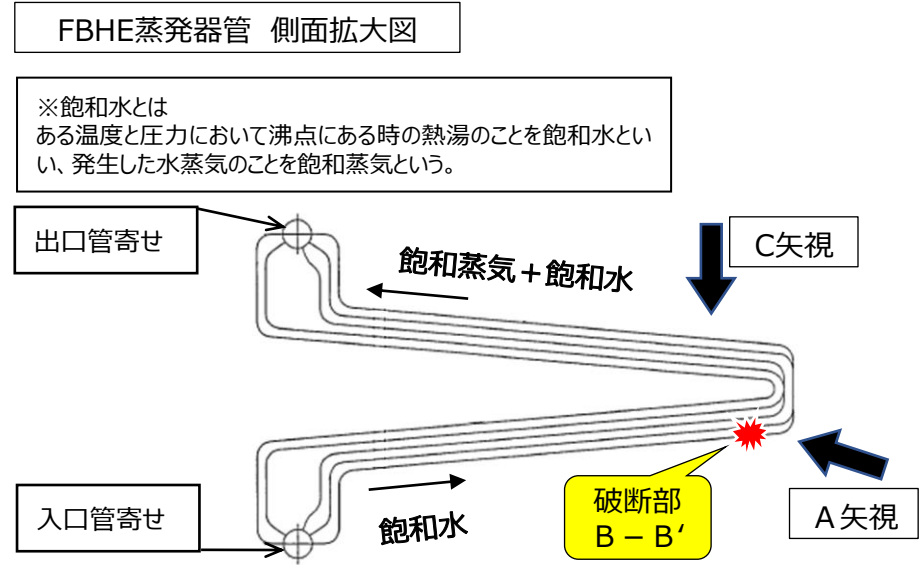
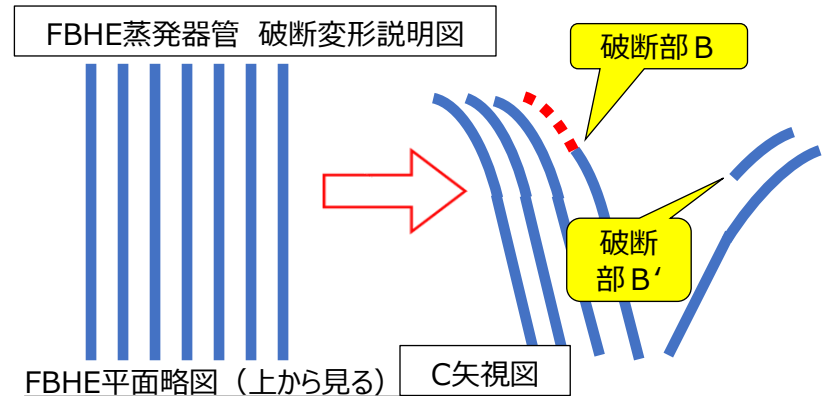
FBHE蒸発器管側面図（缶左から見る）

- ① 減肉によるFBHE蒸発器管の破孔
- ② **FBHE室の狭い空間で大量かつ高温の流動砂(灰)が存在する空間で大量の飽和水が漏洩**
- ③ **FBHE室の損傷 (1回目水蒸気爆発)**  
漏洩した大量の飽和水が大量の流動砂(灰)からの受熱により水蒸気となりFBHE内の圧力が急上昇し**(1回目水蒸気爆発)**、以下のFBHE損傷が発生
  - ・火炉/FBHE仕切壁破断
  - ・FBHE右側壁上部破断 等

1996年の運転開始から2008年まで外面測定データから摩耗進行が見られなかったため、検査会社の推奨を参考に2009年からは目視点検としていました。しかしながら目視では摩耗を発見することが困難であったことにより、今回の事故が発生しました。

- ・ F B H E における点検基準の見直し (定期的な U T 肉厚測定実施)
- ・ 担当者の増員 (2 名体制) と上職による確認体制
- ・ 本社・工場間およびメーカーとの情報共有
- ・ 定期的な教育の実施 (毎年のメーカー教育等を実施)

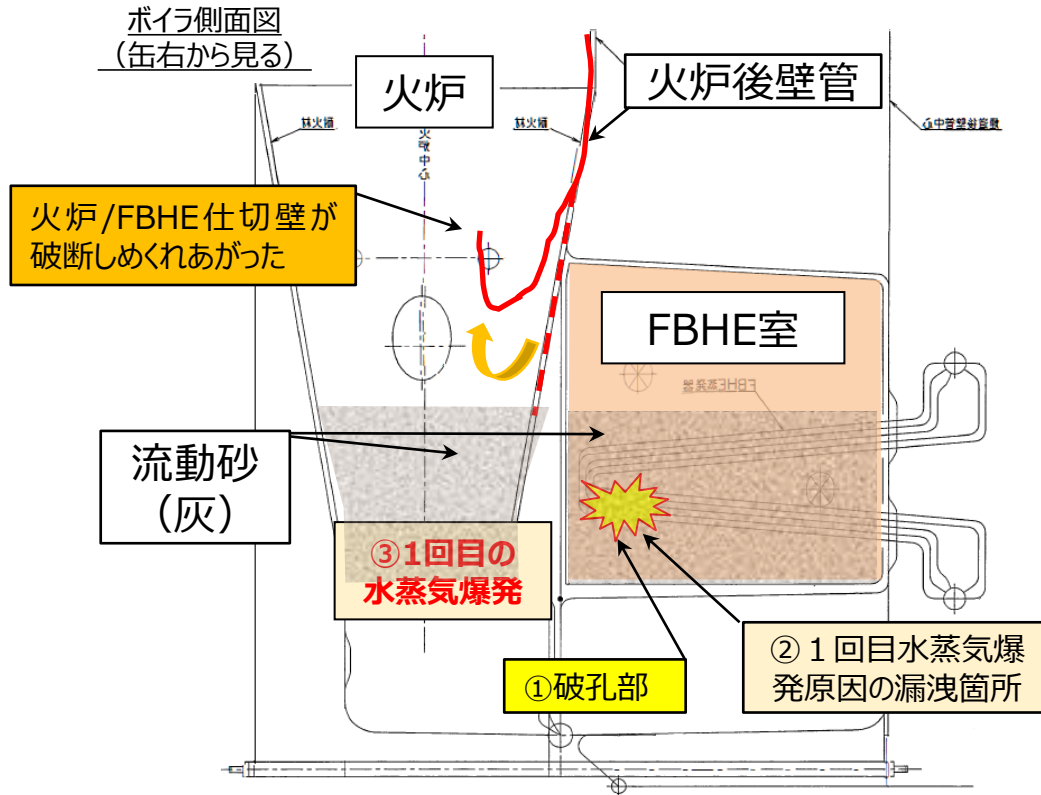
## (2) 原因 <爆発のメカニズム>

※FBHE室の容積：約140m<sup>3</sup>

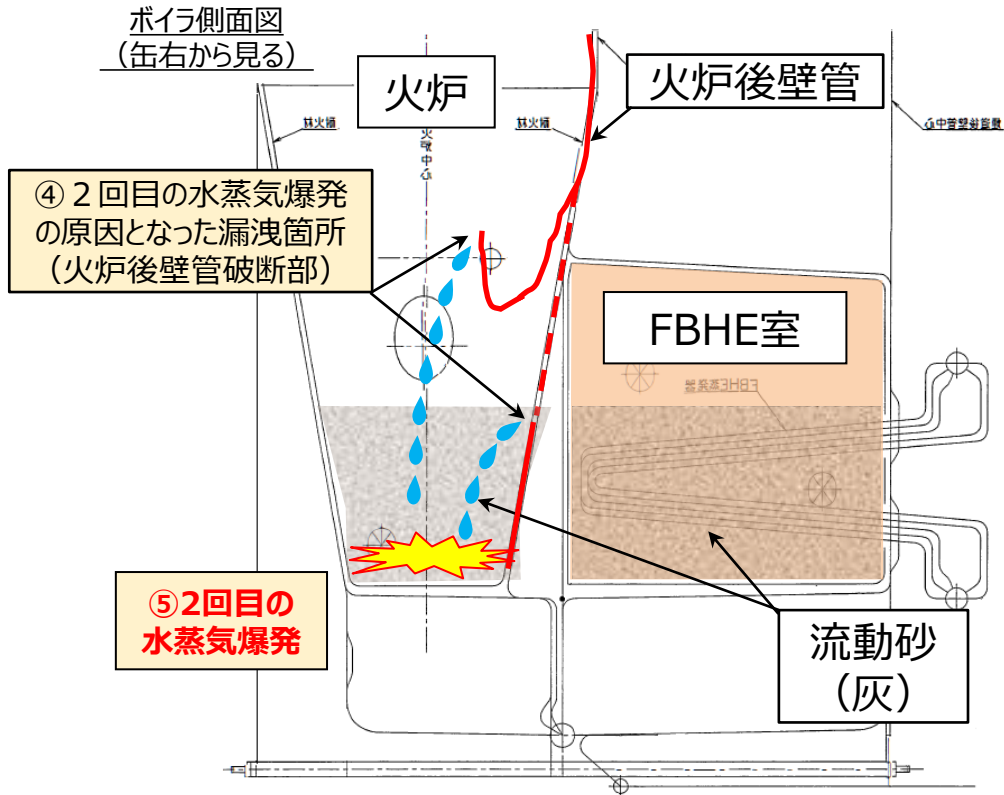
## <爆発のメカニズム>

④ 火炉後壁管の破断部から火炉側に漏洩した飽和水が大量に流入

⑤ 火炉の損傷 (2回目水蒸気爆発)

火炉側に流入した大量の飽和水が大量の流動砂(灰)からの受熱により水蒸気となり圧力が急上昇し(2回目水蒸気爆発)

- ・火炉炉底部右側壁管の破断 等

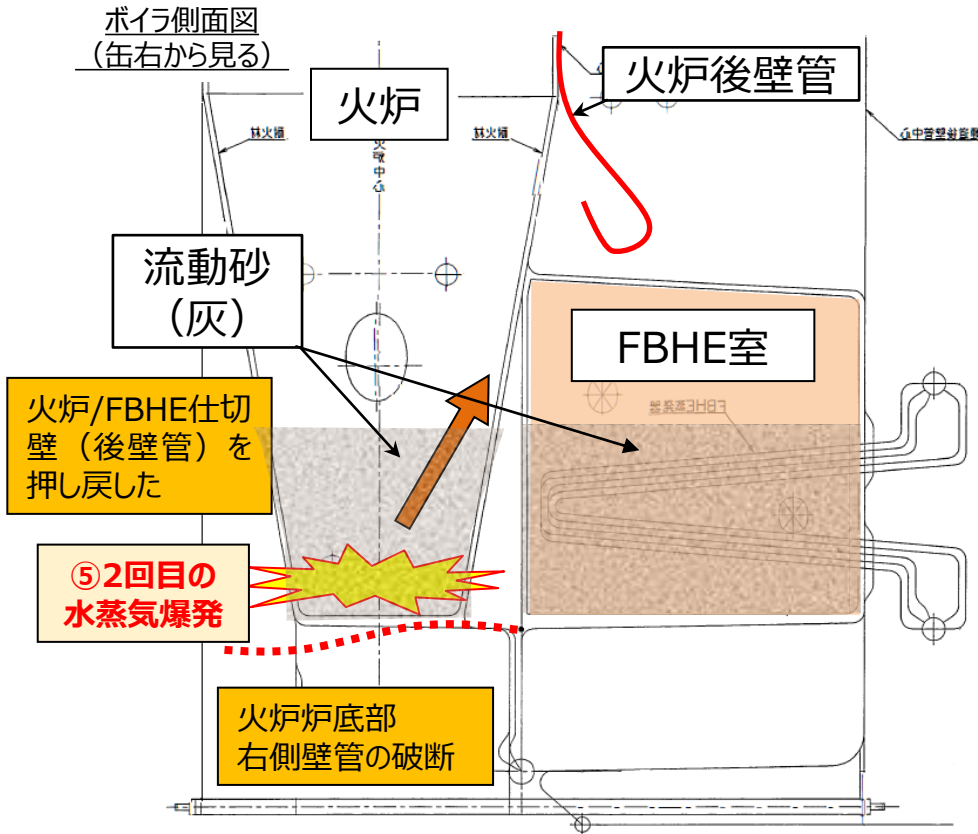
## <爆発のメカニズム>

### ⑤ 火炉の損傷 (2回目水蒸気爆発)

火炉側に流入した大量の飽和水が大量の流動砂(灰)からの受熱により水蒸気となり圧力が急上昇し(2回目水蒸気爆発)以下の事象が発生

- ・火炉炉底部右側壁管の破断 等

⑥ 爆発音が一回しか確認されていないことから瞬時の爆発現象となりボイラ全体の破損に至ったと考察できる。

事象	漏洩水量推定値	漏洩水流量推定値	漏水→水蒸気による最大発生圧力推定値	構造的破壊に必要な圧力推定値
③ FBHE の損傷 (1回目爆発)	101kg	112kg/秒	0.60MPa	0.05MPa (FBHE 右側壁破断)
⑤ 火炉の損傷 (2回目爆発)	1,421kg	1,586kg/秒	0.64MPa	0.77MPa (火炉炉底部右側壁管破断) 0.06MPa (火炉前壁変形)

最大発生圧力推定値と、構造的破壊に必要な圧力推定値のオーダーは一致しており、水蒸気爆発によるボイラ破損の可能性が高いと判断

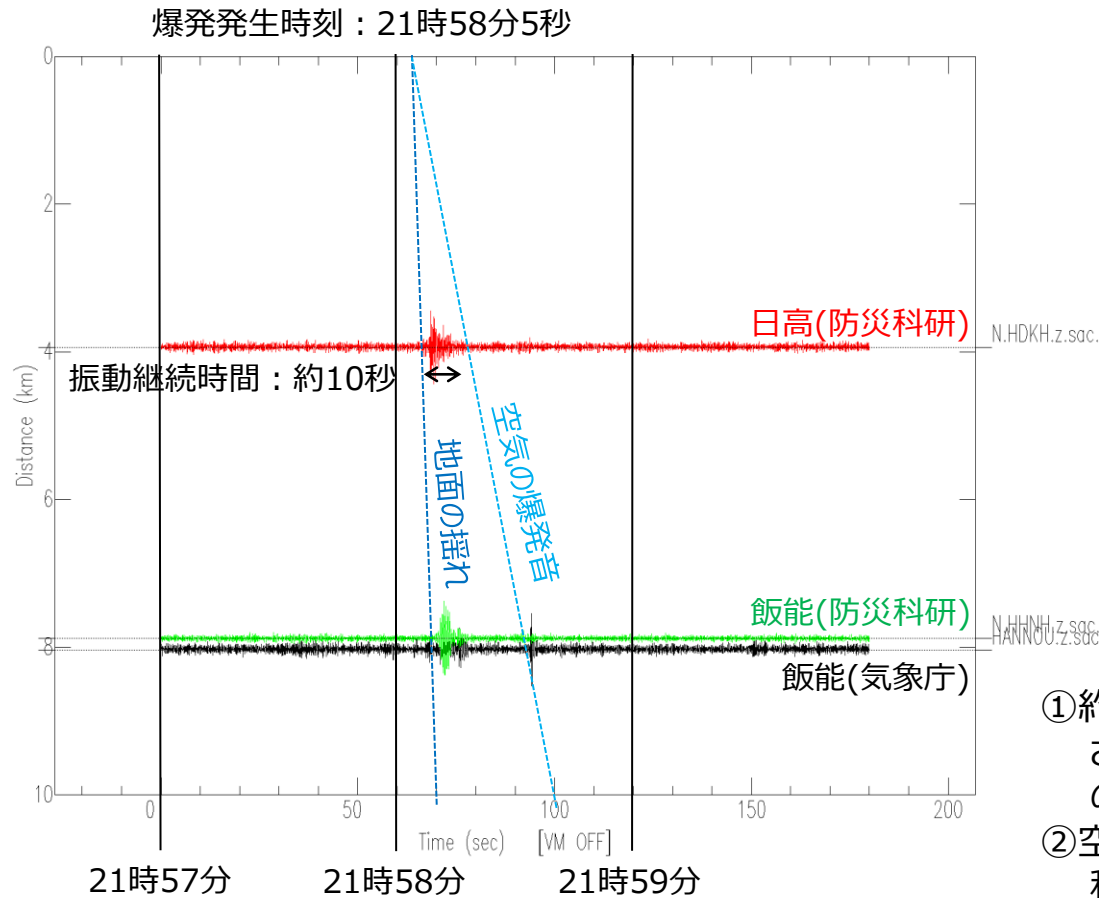
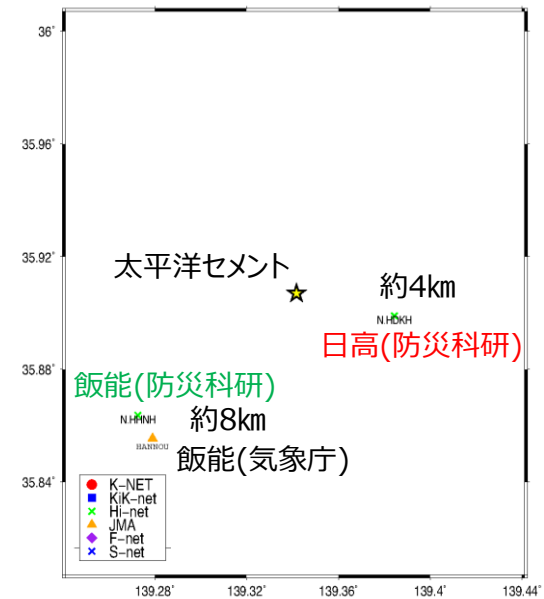
## (参考) 地震波形記録(防災科研、気象庁)

- ①約4 km離れた地点では、地面の揺れが約10sec確認された。また、約8 km離れた地点でも同様に約10secの揺れが確認された。
- ②空気伝播の爆発音は、約8 km離れた地点で1~2sec程度確認された。
- ③地面伝播（青色）、空気伝播（水色）から、爆発は21時58分5秒に発生したと推測される。
