# 自然災害対策WG

## 福島県沖地震における設備被害と対応状況について

東北電力ネットワーク株式会社

# 3 - 1. 西仙台変電所 6号主要変圧器の設備被害状況

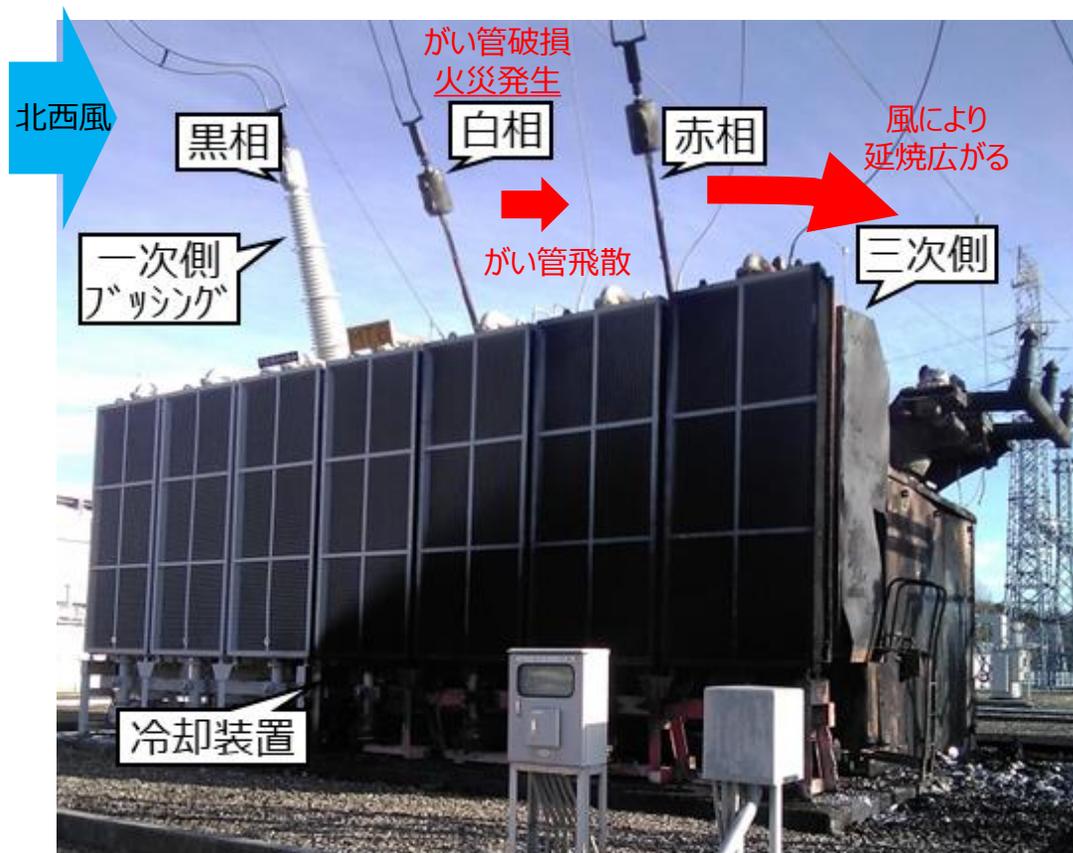
3月16日23時36分に発生した福島県沖を震源とする地震（変電所所在地付近は震度6弱）により、6号主要変圧器（MT6）一次側白相のがい管が破損し、ブッシング内の絶縁油が飛散するとともに地絡放電が発生し、気化した絶縁油に引火したことで火災が発生した。さらに北西からの風により、MT6三次側方向へ延焼が広がった。（推定）

写真①：MT6（一次側正面-三次側側面）

- 震度5弱以上を観測した変電所における臨時巡視では、ずれ止め金具の取付位置を確認する。
- 変圧器の普通点検項目に、ずれ止め金具の状態確認（金具ずれ・ボルト緩みの有無）を追加する。

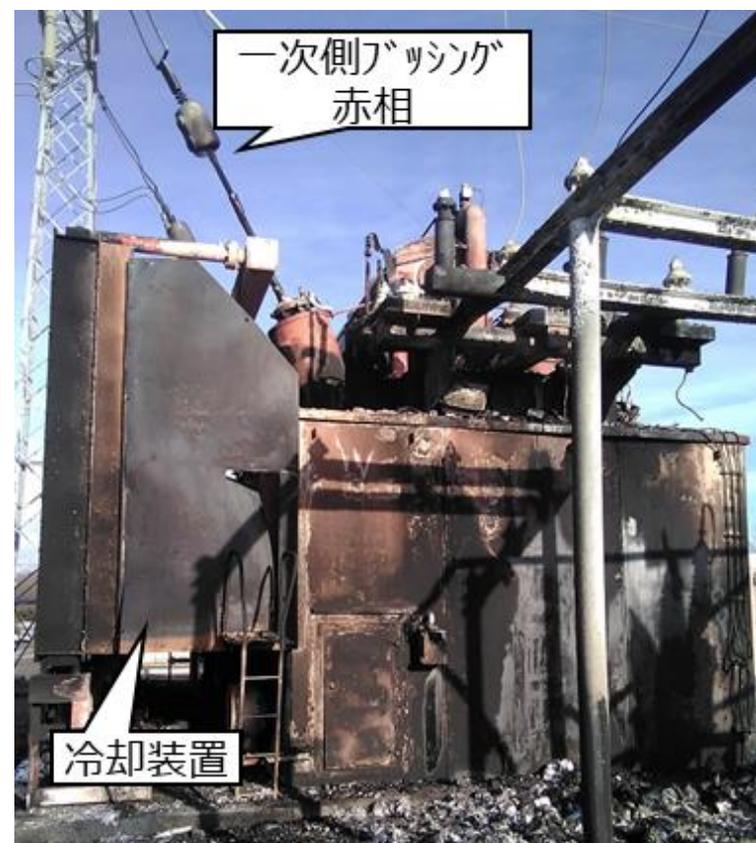
写真②：MT6（三次側正面）

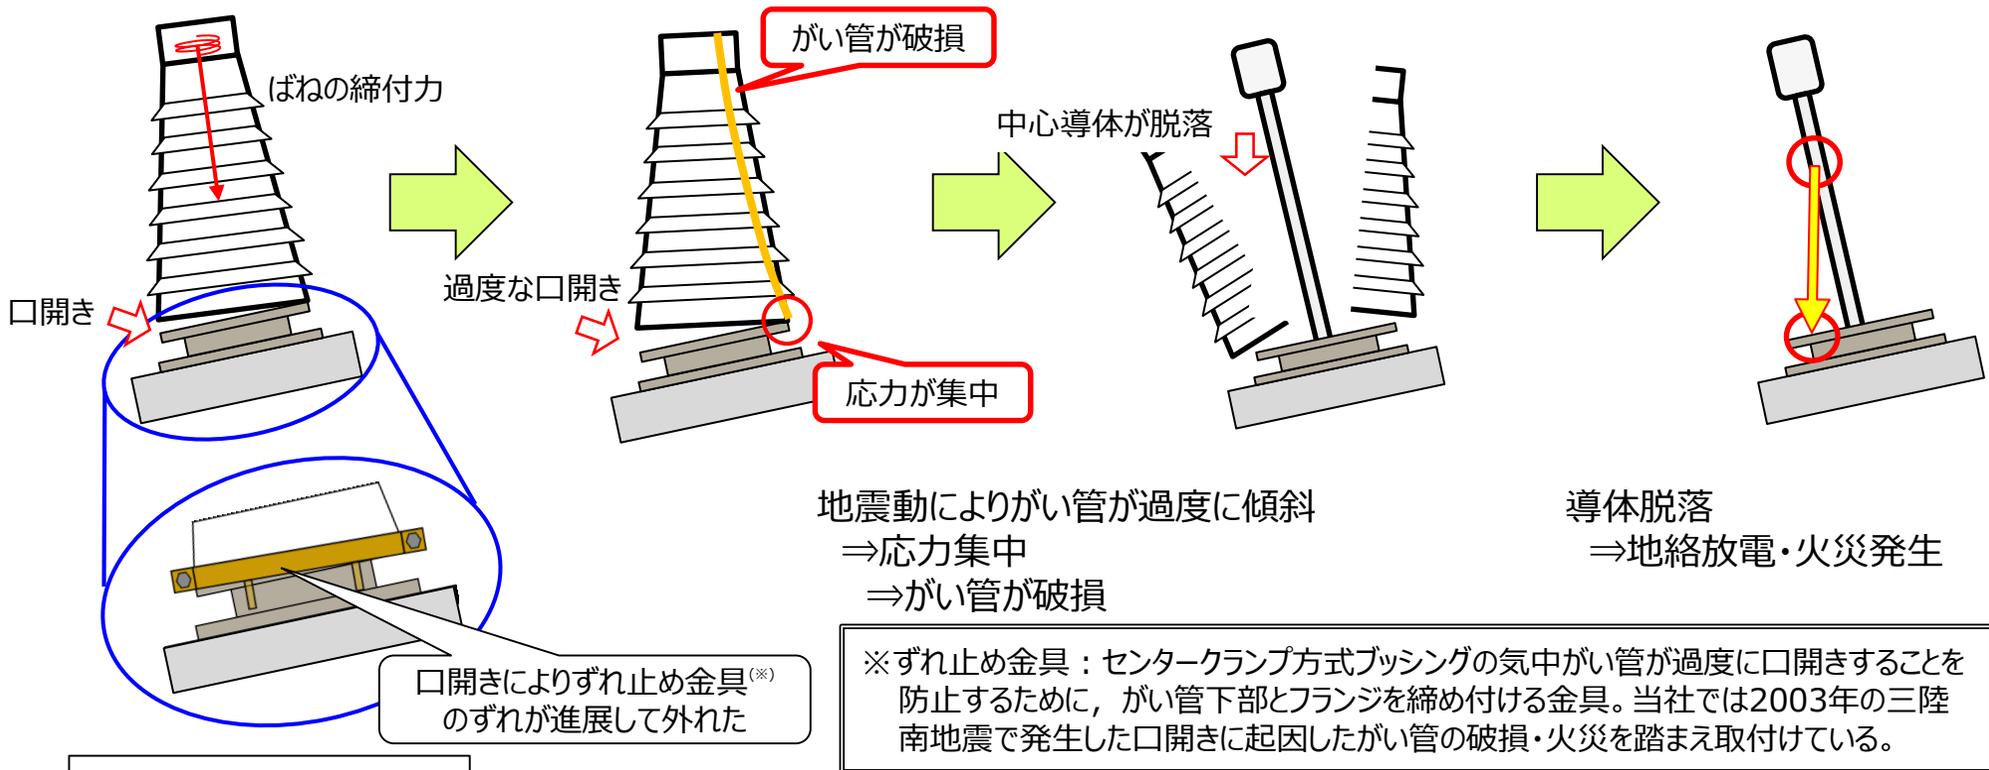
- ① 今回の地震により、一次側白相のがい管に取り付けたずれ止め金具<sup>(※)</sup>のずれが進展して外れたため、過度に口開きし、下部に過大な応力が加わったことで、がい管が破損した。
- ② がい管内部の中心導体が脱落し、地絡放電が生じたことにより気化した絶縁油に引火し火災が発生した。

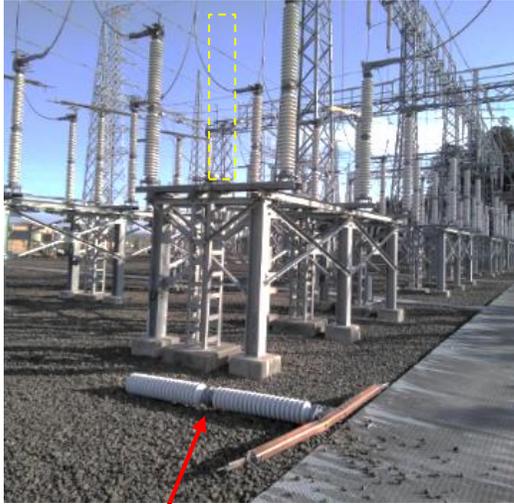
154kV 断路器 ブッシング折損

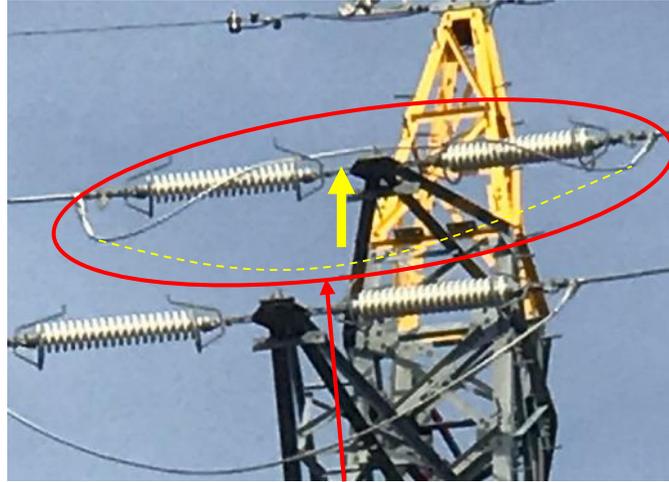
66kV ジャンパー線跳ね上がり

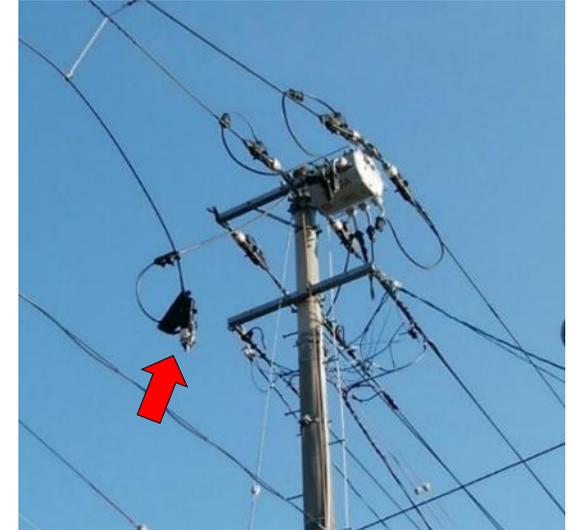
がいし折損

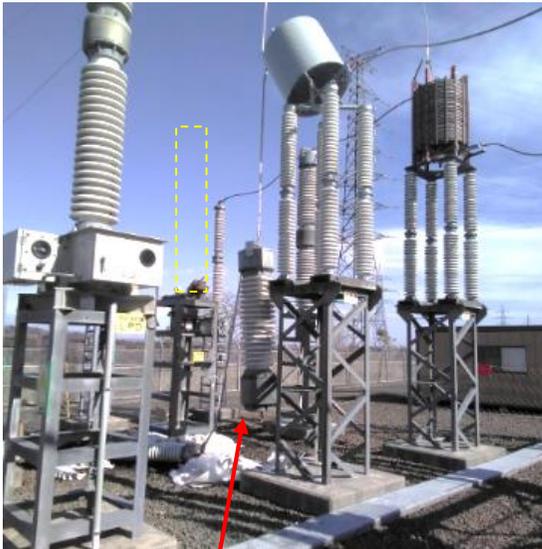
154kV 通信用結合装置 がいし折損

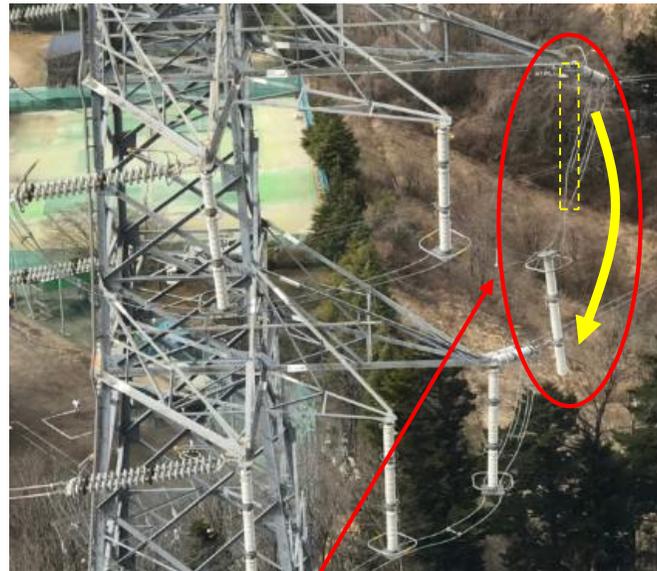
275kV 支持がいし破損

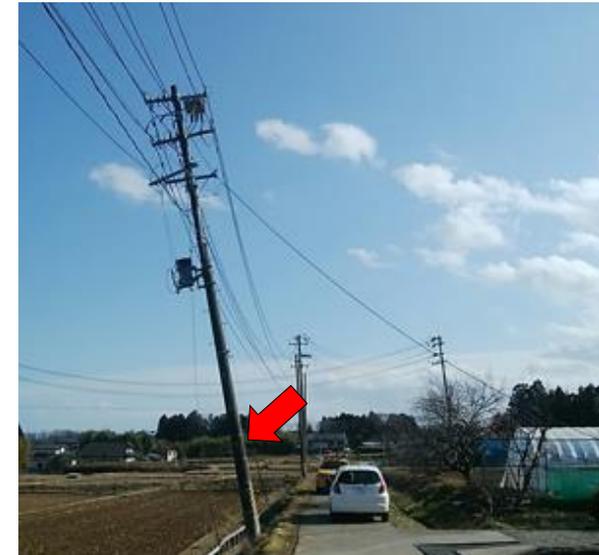
電柱傾斜
