# 福島県沖地震で停止した主要な発電所の被害状況について

2 0 2 2 年 4 月 2 2 日  
東 北 電 力 株 式 会 社

1. 福島県沖地震の概要
2. 被害を受けた主要な発電所の概要
3. 原町火力 1・2 号機および揚炭機の被害状況
4. 仙台火力 4 号機の被害状況
5. 新仙台火力 3 – 1 号機の不具合状況
6. 水力発電設備の点検・被害状況
7. 過去地震との比較
8. まとめ
9. 参考

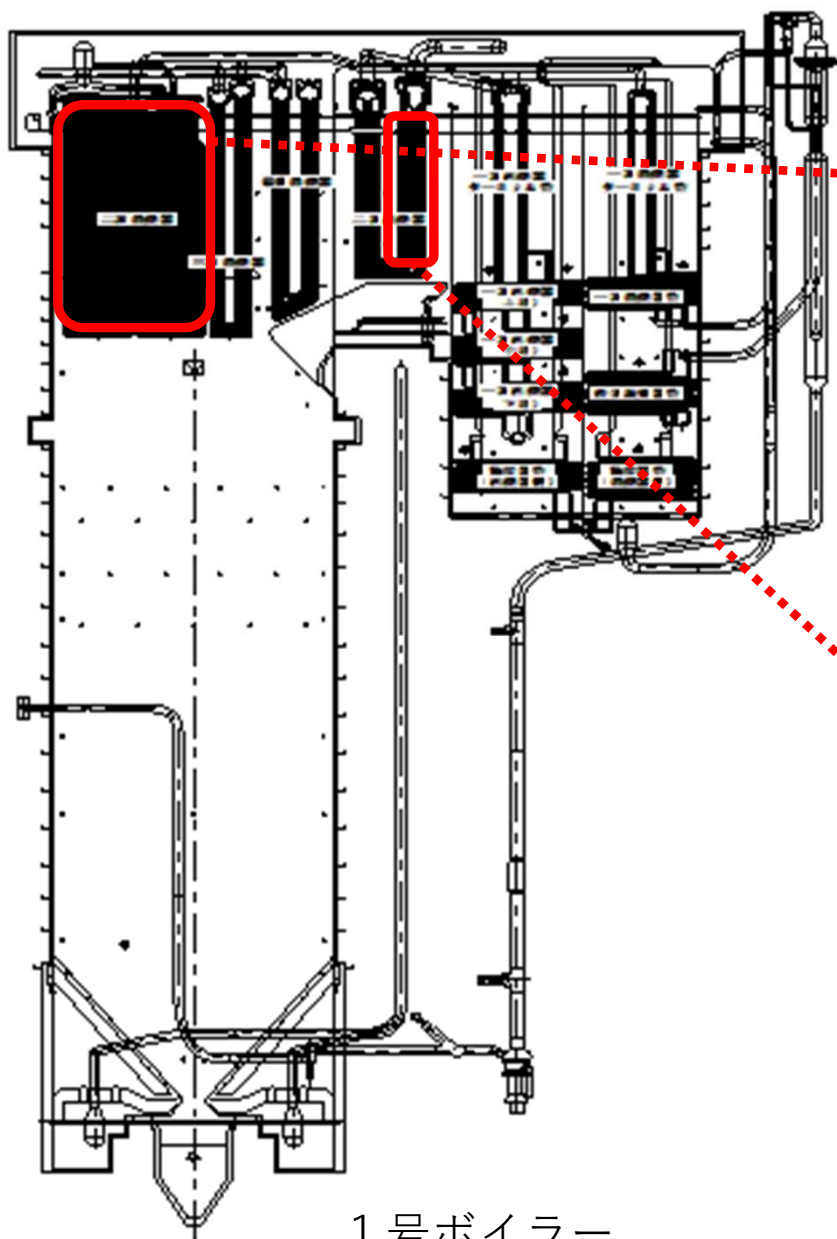
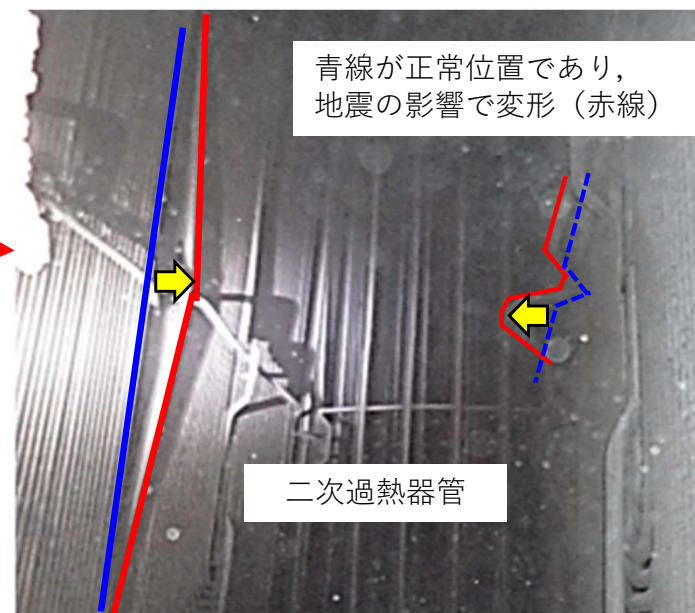
二次過熱器ガードリング管※変形状況

【1 号ボイラー炉内点検状況：二次過熱器管およびガードリング管の変形，二次再熱器周辺配管変形】

※過熱器管を整え，左右の揺れを抑制させるための管

| 設備 | 地震時の状況，被害および点検状況 | 復旧時期 |
|---|---|---|
| 1号 | <p>【地震時の状況】</p> <ul style="list-style-type: none"><li>● 運転中：タービン軸振動大により自動停止</li></ul> <p>【被害状況】</p> <ul style="list-style-type: none"><li>● ボイラー内部の配管に変形あり（火炉上部吊下げ管，後部伝熱部の配管など）</li></ul> <p>【点検状況】</p> <ul style="list-style-type: none"><li>● ボイラー水圧試験結果，異常なし。今後，配管支持装置等の補修を実施する</li></ul> | <b><u>5月10日</u></b><br><b><u>（予定）</u></b> |

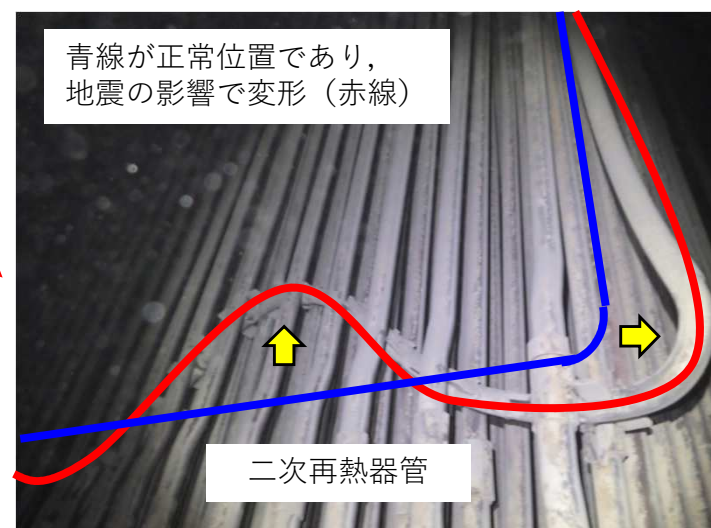
二次再熱器クリーニングスペーサー管※変形状況

※再熱器管の間隔を整列させるための管

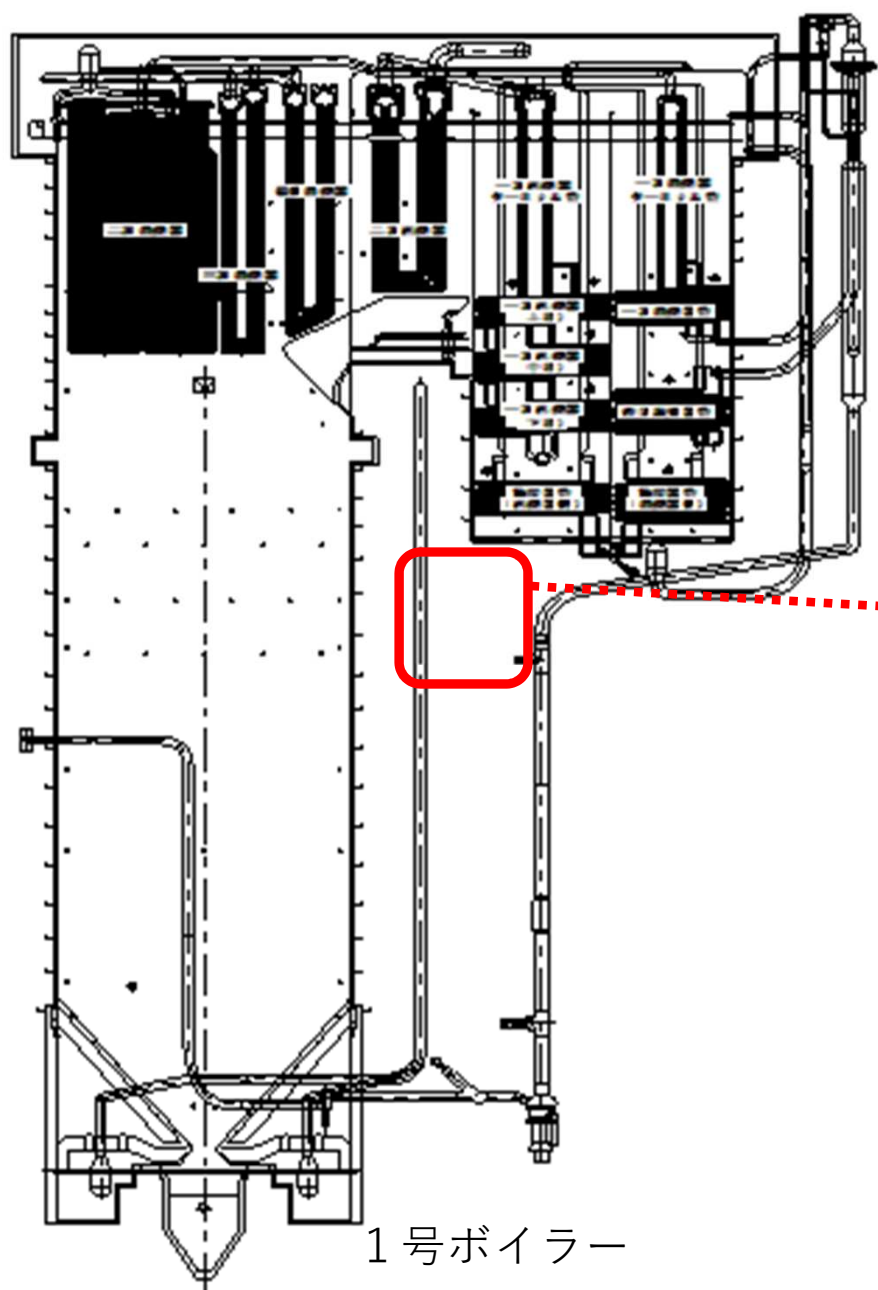
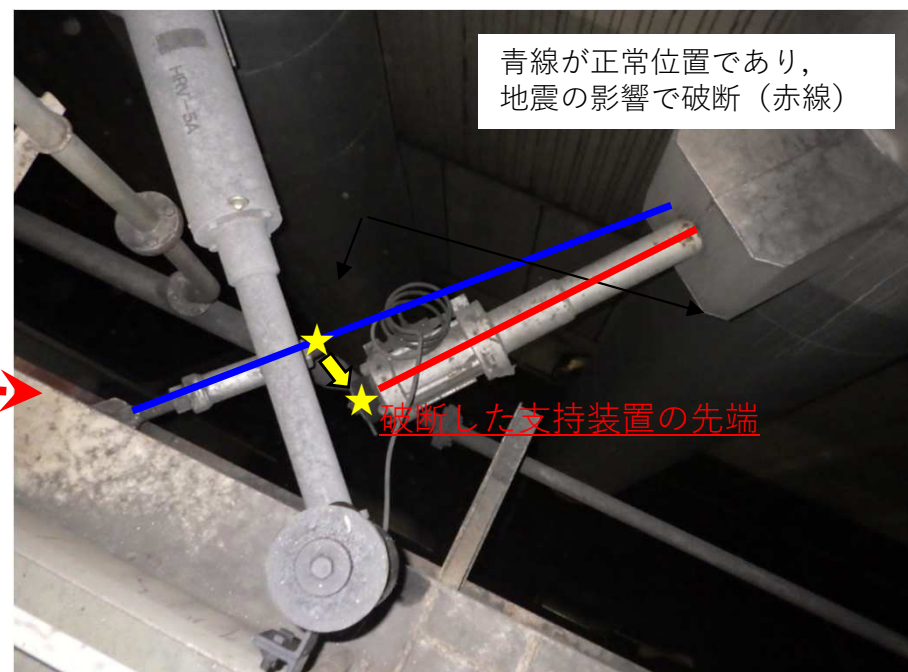
配管油圧防振器の破断状況

【1号ボイラー周辺設備点検状況：配管支持装置破損】

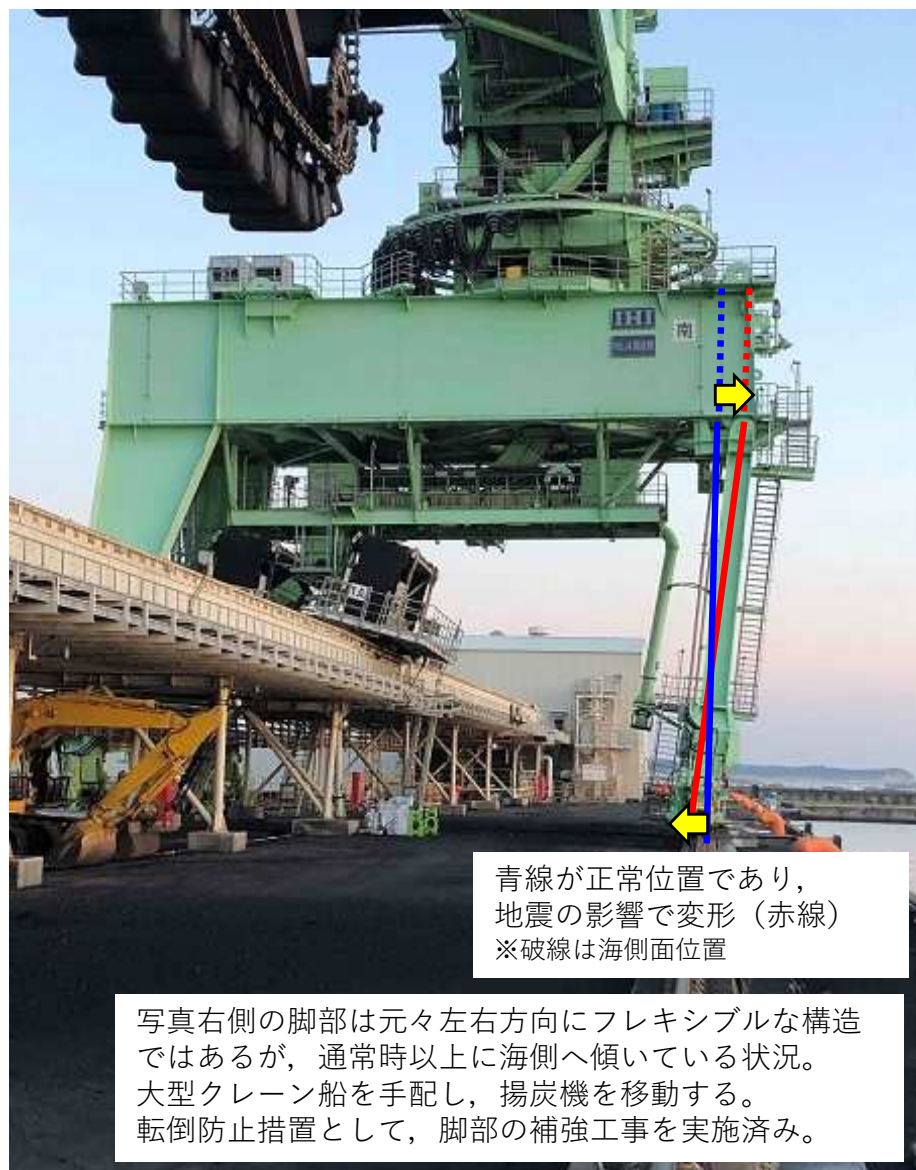
揚炭機脚部損傷状況

【揚炭機被害状況：No.4アンローダー走行レール損傷】

※No.2・3揚炭機も同様の損傷状況，No.1はレールの浮上がり・変形程度で軽傷

| 設備 | 地震時の状況，被害および点検状況 | 復旧時期 |
|---|---|---|
| 【共通】<br>揚炭機 | <p>【被害状況】</p> <ul style="list-style-type: none"><li>● 揚炭機脚部の変形・脱輪，レールの損傷あり（No.2～4），レールの一部変形（No.1）</li></ul> <p>【点検状況】</p> <ul style="list-style-type: none"><li>● 全4台ある揚炭機の損傷程度を比較し，被害軽度のNo.1・2揚炭機を優先復旧する方針</li><li>● 発電設備を2台運転するために必要な最低台数（2台）について，ボイラー等発電設備の復旧時期を踏まえ，順次復旧していく</li></ul> | <b><u>1・2号機の</u></b><br><b><u>復旧に合わせ</u></b><br><b><u>順次復旧</u></b> |

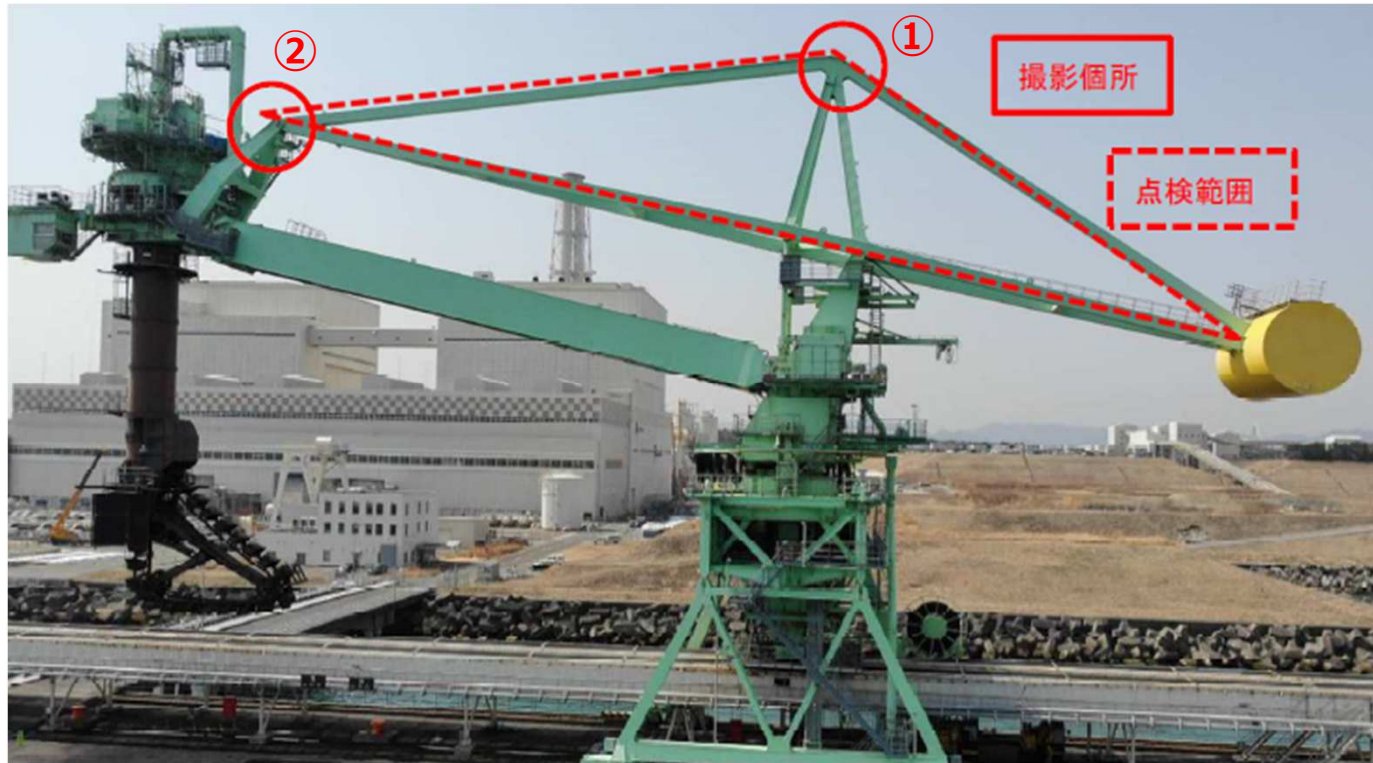
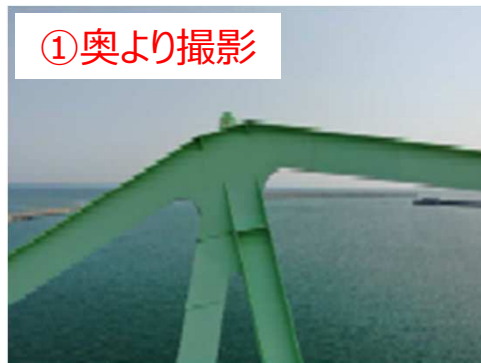
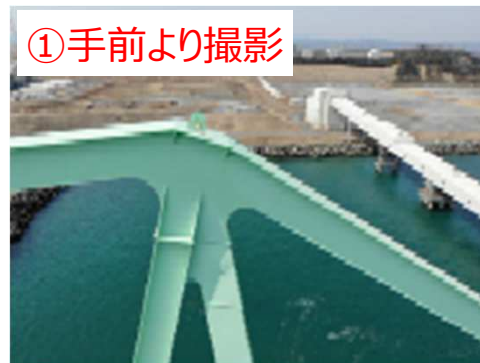
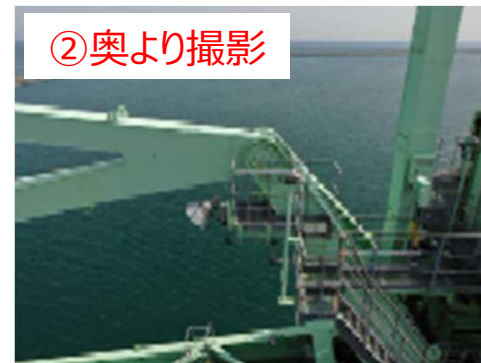
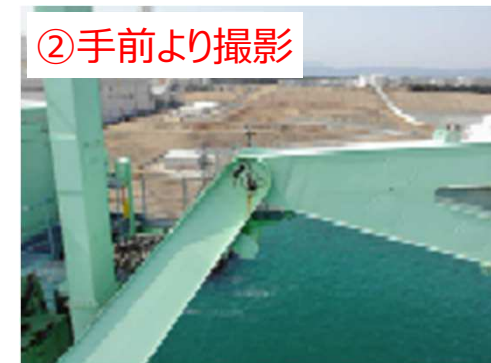
**揚炭機全景**  
No.1～4揚炭機全台  
ドローン点検を実施

【スマート保安を活用した被害調査の状況：揚炭機上部（写真○部）をドローンにて撮影】

容易に近づけない上部の状況をドローンにて確認し、亀裂・変形等地震被害がないことを確認した。

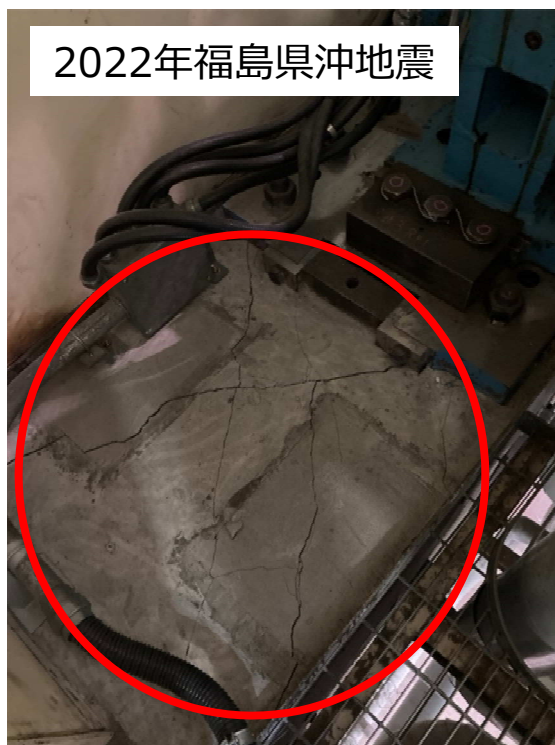
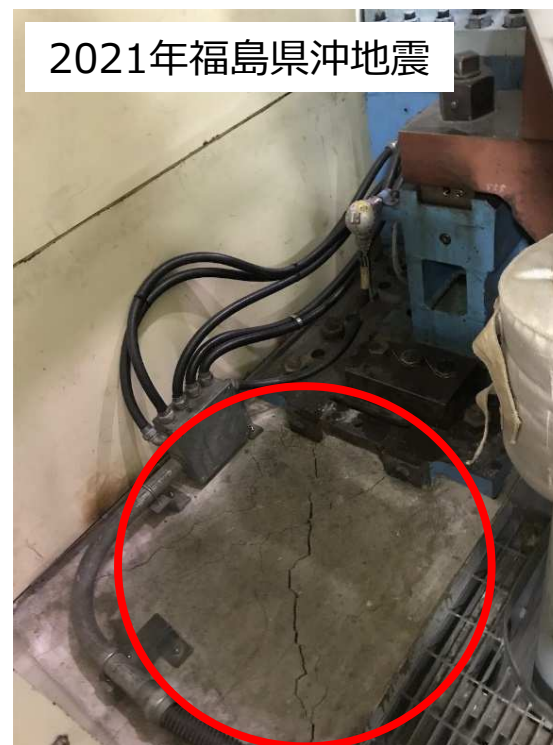
上図，蒸気タービン  
第3軸受台グラウト部  
割れ写真

### 【蒸気タービン第3軸受台グラウト部の割れ状況】

グラウト部の割れは表面のみであり、深部の埋込金物の変形はないものと推定される。表面をはつり、グラウト補修を行っている。（前回地震時の割れ状況と大差なし）

| 設備 | 地震時の状況，被害および補修状況 | 復旧時期 |
|---|---|---|
| 4 号 | <p><b>【地震時の状況】</b></p> <ul style="list-style-type: none"> <li>● 停止中：予防保全点検（3月3日～4月9日）</li> </ul> <p><b>【被害状況】</b></p> <ul style="list-style-type: none"> <li>● 蒸気タービン第3軸受台グラウト部の亀裂を確認</li> <li>● 試運転時（4月7日）に蒸気タービン第4軸受箱の摺動性不良を確認し，発電を停止</li> </ul> <p><b>【補修状況】</b></p> <ul style="list-style-type: none"> <li>● 蒸気タービン第 3 軸受台グラウト部亀裂個所の補修実施</li> <li>● 4月7日より再度停止し，蒸気タービンを分解後に第4軸受箱等の補修を実施予定</li> </ul> | <b>未定</b> |

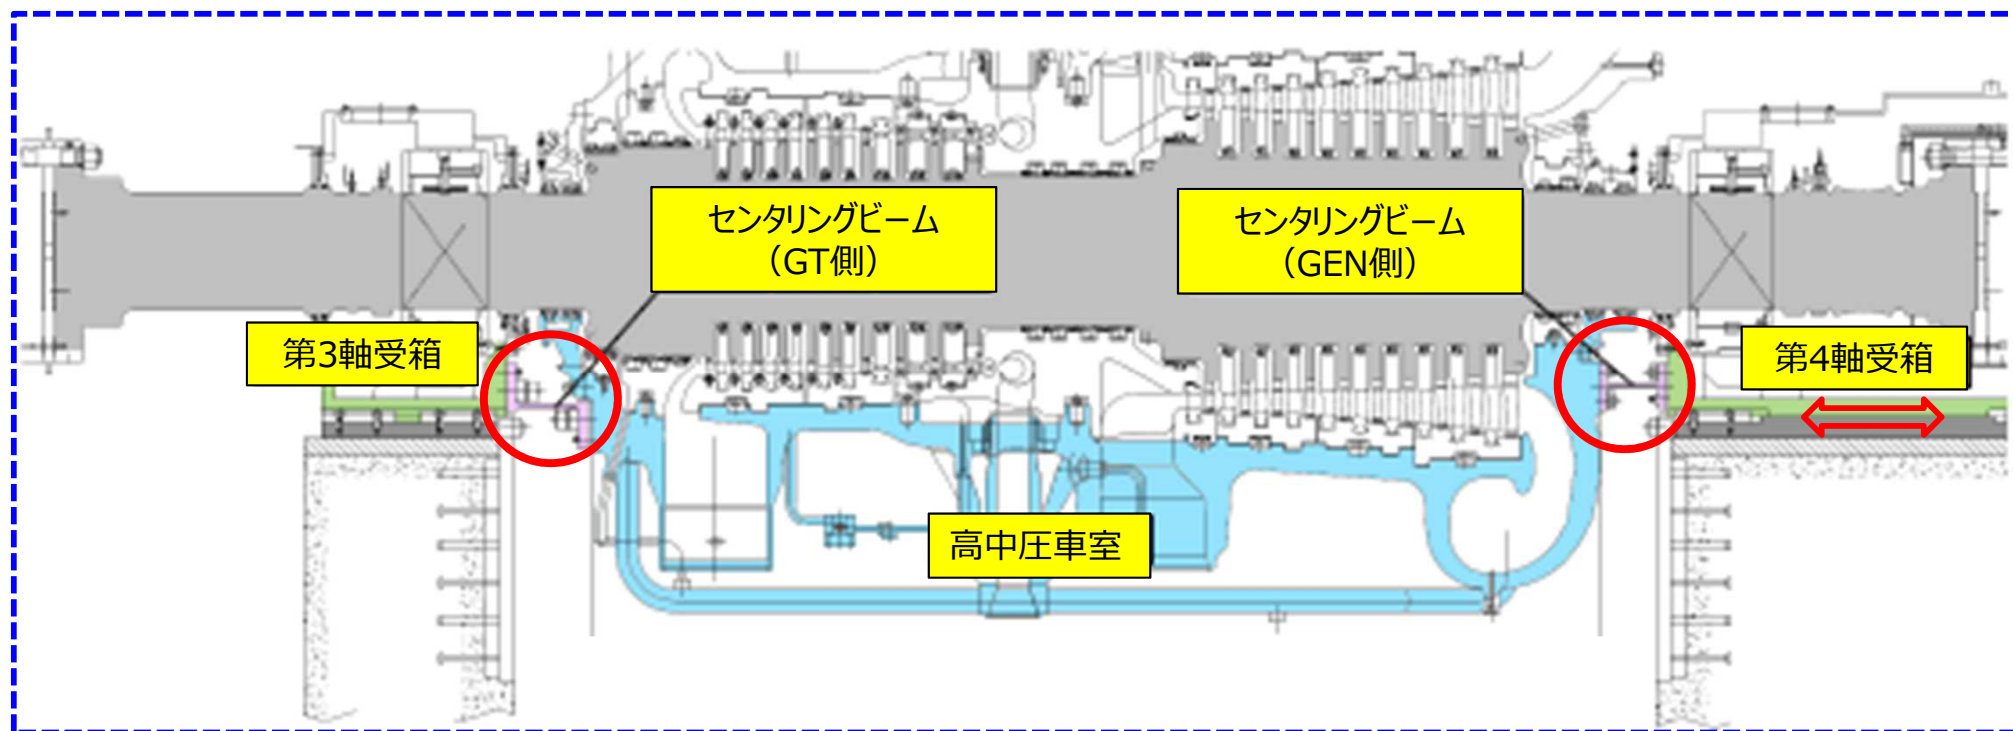
### 【蒸気タービン第4軸受箱摺動性不良の状況】

本来、高中圧車室（下図水色）の熱伸びが第4軸受箱（下図緑色）に伝達され摺動する個所が、拘束されている。軸受箱摺動面の固着やセンタリングビーム（下図桃色）の変形が生じていると推定。

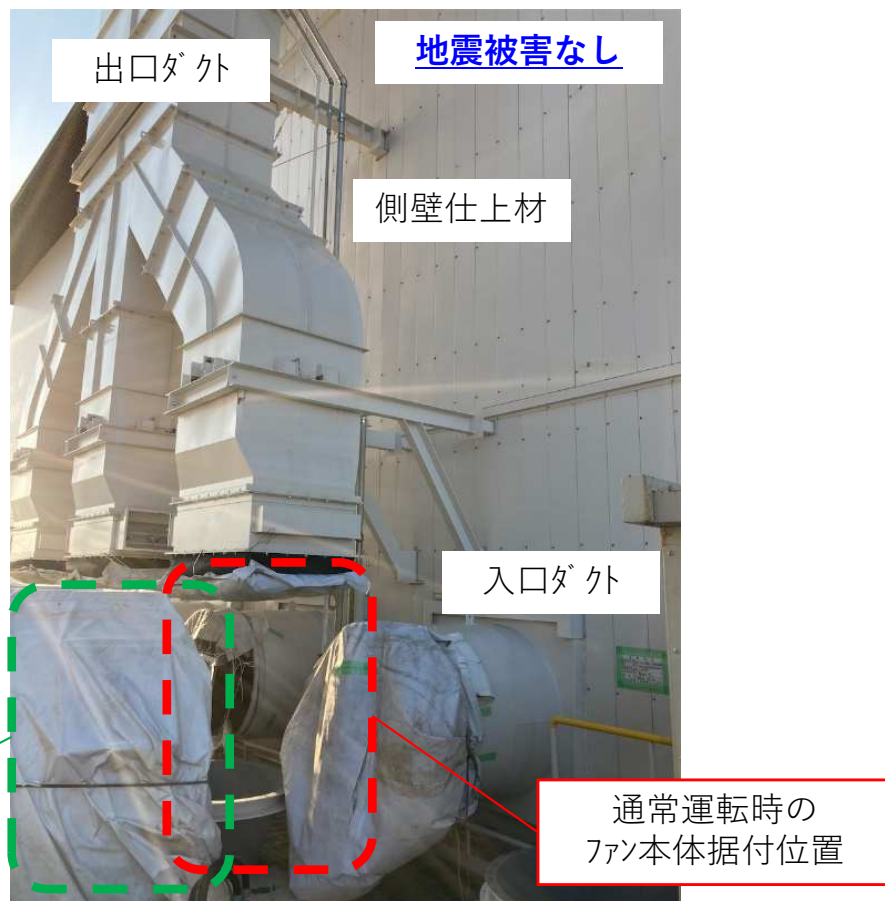
写真1：今回の地震発生後の状況

今回の地震発生時、仙台火力 4号は予防保全点検中によりユニット停止しており、エンクロージャー換気ファンは分解点検中（写真1のシート養生部）であった。転倒防止措置もしており、転倒被害はなし。ダクトの変形や建屋貫通部側壁仕上材の破損もなかった。

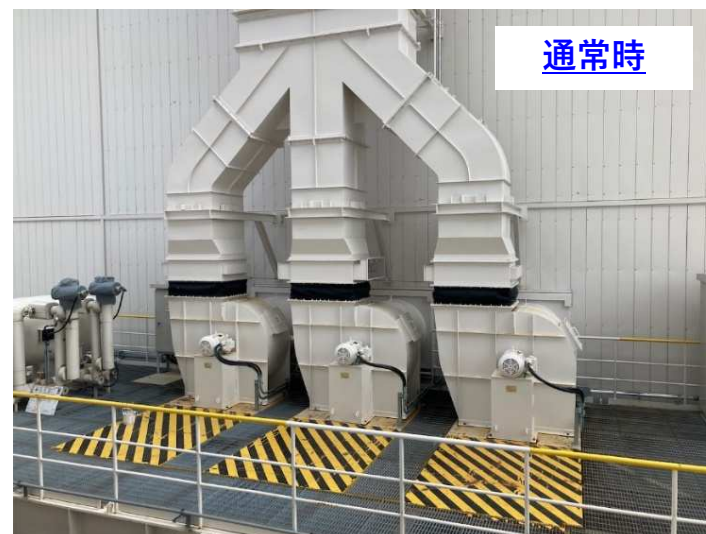
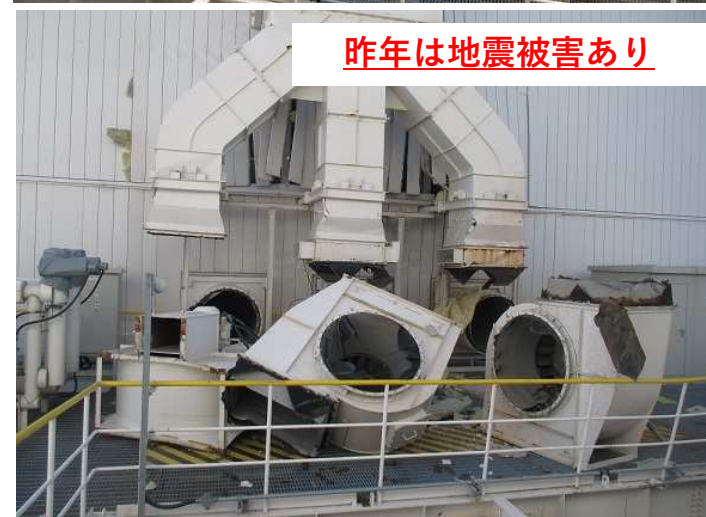
写真2：2021.2.13福島県沖地震での転倒状況

＜参考＞昨年発生した福島県沖地震（2021.2.13）では、ファン・電動機の転倒やダクトの変形、建屋貫通部側壁仕上材の破損があった。（写真2）

| 前回地震を受けての対策 | 効 果 |
|---|---|
| <b>✓ エンクロージャー換気ファン地震対策【仙台火力】</b> <ul style="list-style-type: none"> <li>・ダクト支持箇所の変更および追加</li> <li>・据付ボルト材質変更による強度向上</li> <li>・伸縮継手伸縮量の向上と拘束力低減</li> <li>・伸縮継手の予備品保有</li> </ul> | <ul style="list-style-type: none"> <li>・予防保全点検（停止中）時の地震発生であり，ファン本体は取り外されていた状況</li> <li>・設計どおりであれば，今回地震ではエンクロージャー換気ファンは<b>転倒しなかったものと想定</b></li> <li>・据付状態だった<b>ダクトや建屋貫通部側壁仕上材の破損なし</b></li> </ul> |

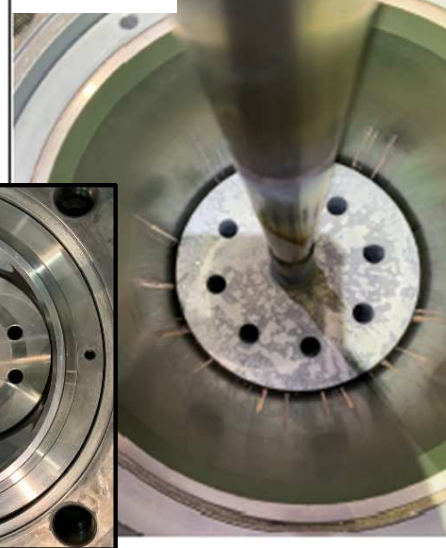
写真②

プラグとシート部の食い込み

弁構成品の変形や弁棒の曲がり  
等はないことから、地震影響による  
不具合ではなく、スケール※噛み  
込みによる動作不良と推定

| 設備 | 地震時の状況，不具合および補修状況 | 復旧時期 |
|---|---|---|
| 3-1号 | <p><b>【地震時の状況】</b></p> <ul style="list-style-type: none"> <li>● 運転中：タービン軸振動大により自動停止</li> <li>● 地震による被害はなく，3月17日に再度起動したものの，中圧タービンバイパス弁の開閉不良が発生したため，同日中に保安停止（補修のための計画的な停止）をしたもの</li> </ul> <p><b>【不具合状況】</b></p> <ul style="list-style-type: none"> <li>● 中圧タービンバイパス弁のスケール噛み込みによる開閉動作不良を確認</li> </ul> <p><b>【補修状況】</b></p> <ul style="list-style-type: none"> <li>● 中圧タービンバイパス弁分解点検し，部品交換を実施</li> </ul> <p><b>【再発防止策】</b></p> <ul style="list-style-type: none"> <li>● 点検周期の見直し（3年⇒1.5年） ※スケールの堆積量低減を目的</li> </ul> <p><b>【早期復旧に向けた対策】</b></p> <ul style="list-style-type: none"> <li>● 弁分解点検用消耗品の常備（予備品（弁主要構成品）は保有済み）</li> </ul> | <p><b><u>3月25日</u></b><br/><b><u>発電再開</u></b></p> |

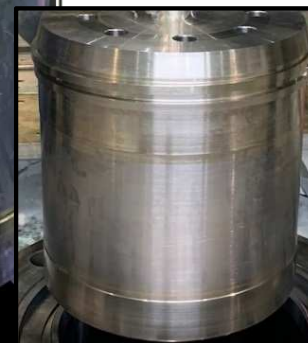
黒い筋状のスケールが  
付着（全周）

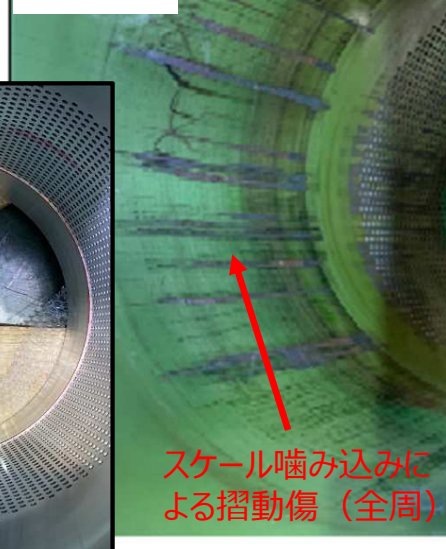
写真④

プラグの上下移動により  
スケールが噛み込み、  
摺動傷が全周にわたって  
確認された

スケール噛み込みによる  
摺動傷（全周）

中圧TB弁コントロールスリーブ内壁 摺動傷状態

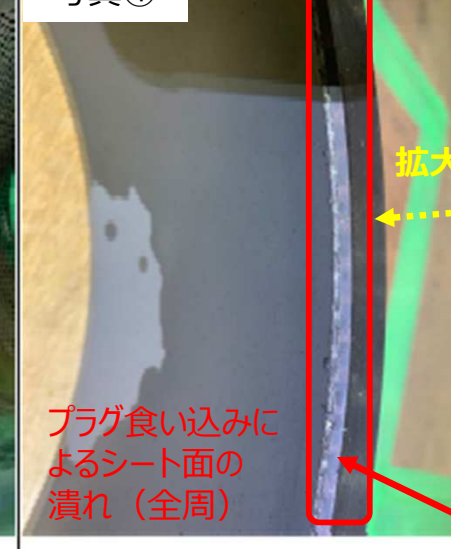
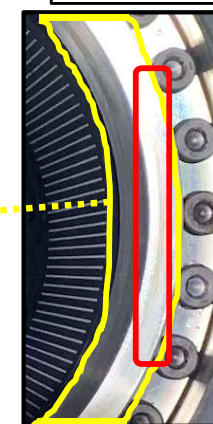
プラグ食い込みによる  
シート面の潰れ（全周）

潰れ

中圧TB弁シートリングシート面(拡大)

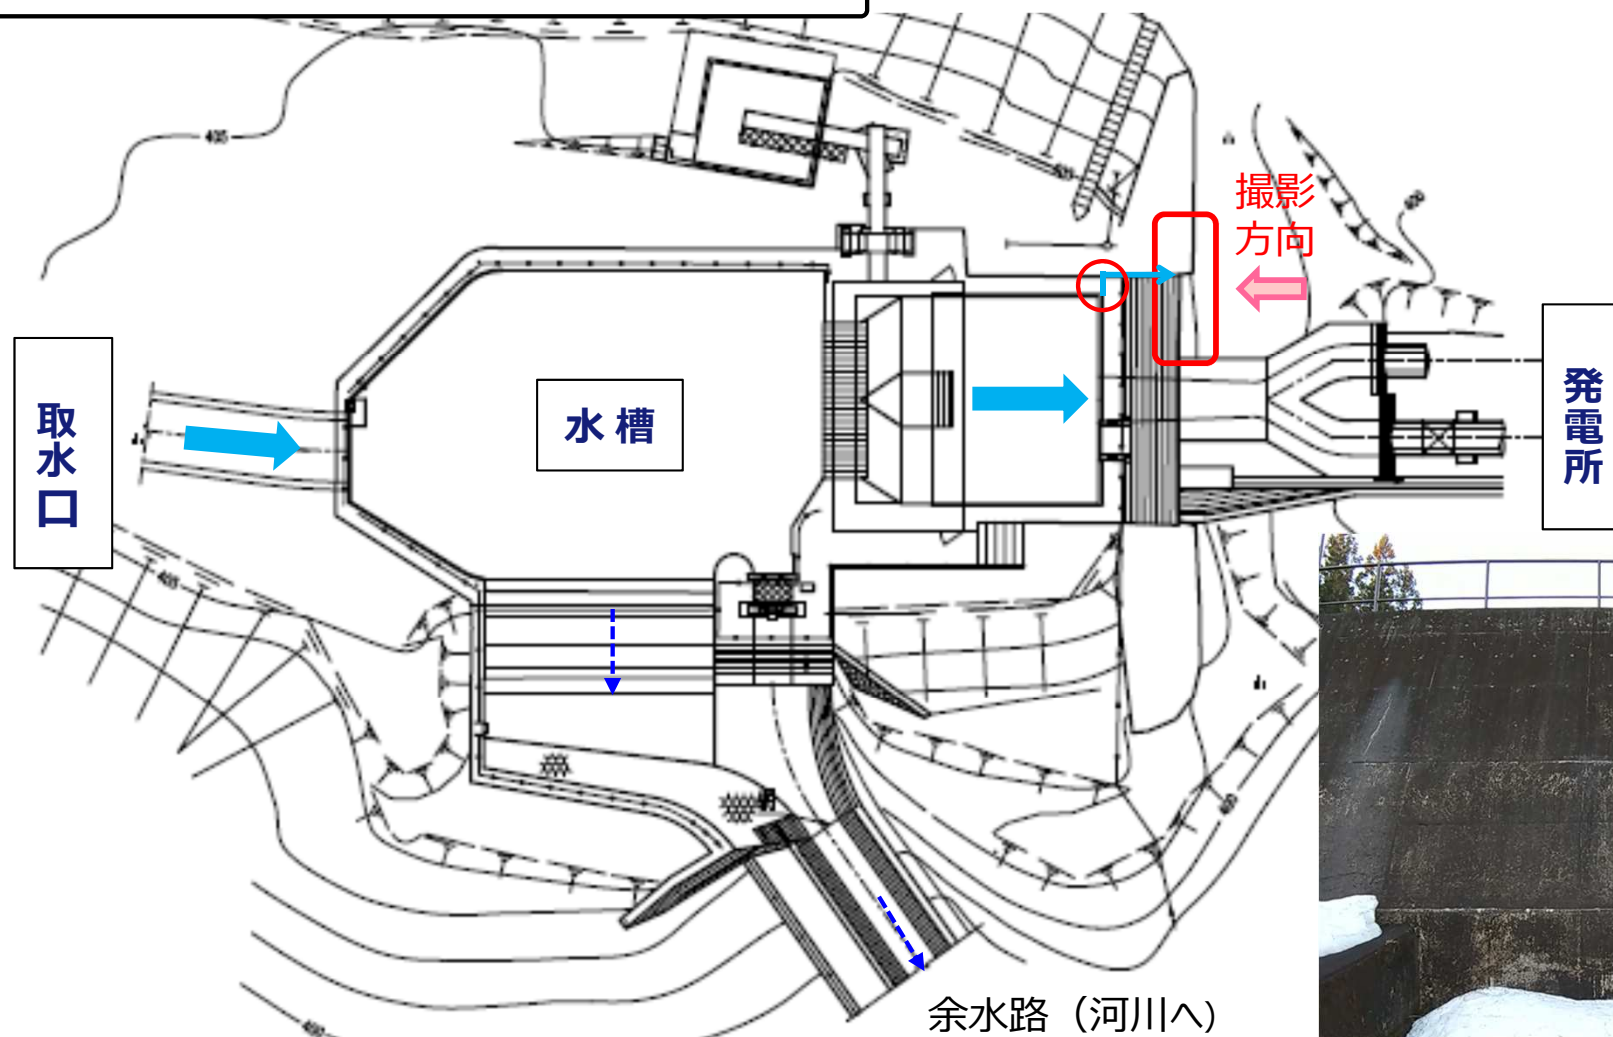
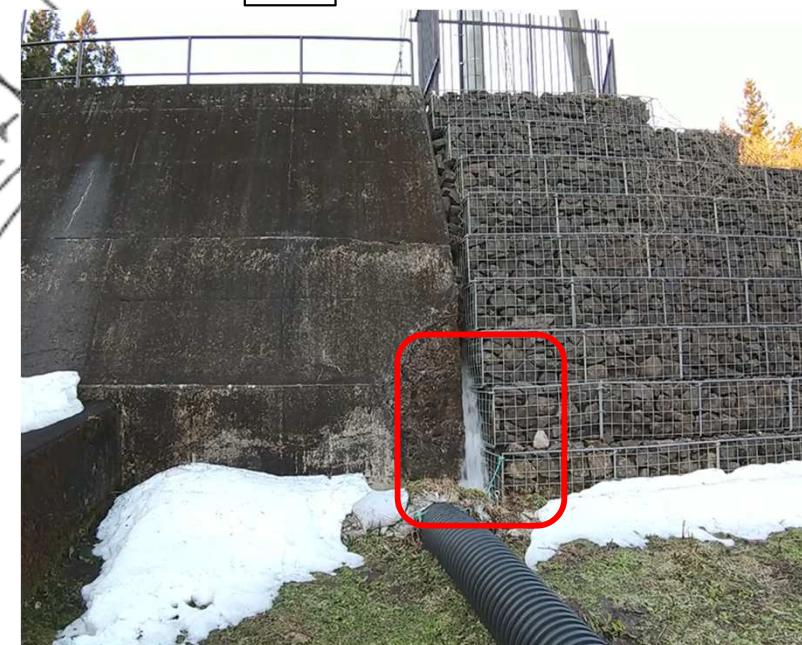
写真 漏水状況

水槽からの漏水（クラック補修箇所の剥離）
