3.16福島県沖地震による 新地発電所の被害状況について

2022年 4月22日

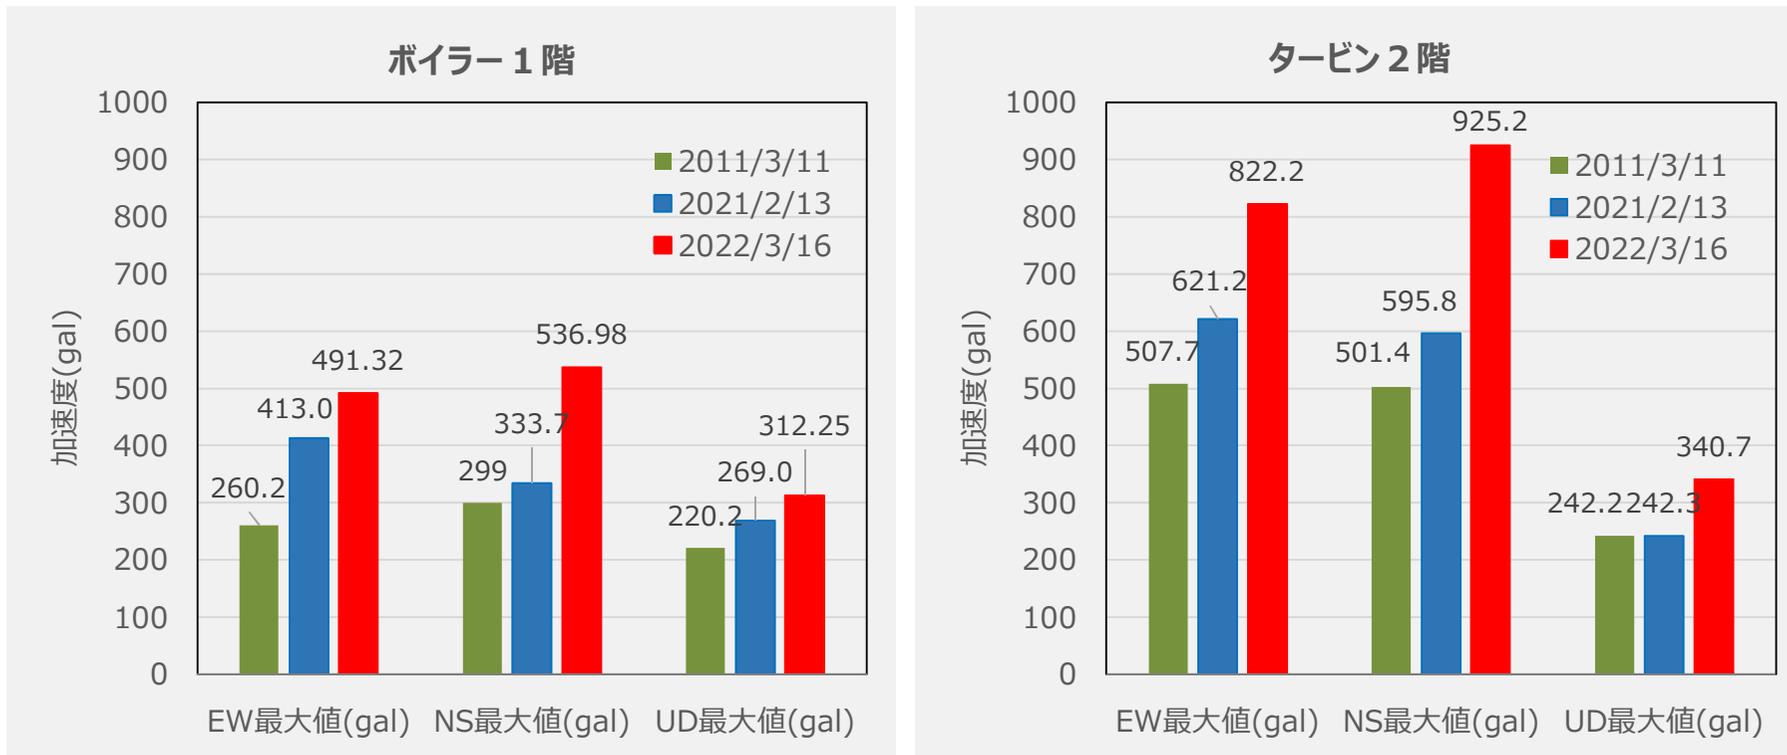
(3) 新地発電所地震計方向別の比較

- 2.13地震は、東西方向の加速度が大きく、タービン軸受台の変形が発生したが、今回の加速度はさらに大きく、2号タービンで同様の被害を確認。
- 今回の地震の加速度は、全方向で過去最大であり、東西の他、南北、上下方向も大きいことから、その影響は今後調査。

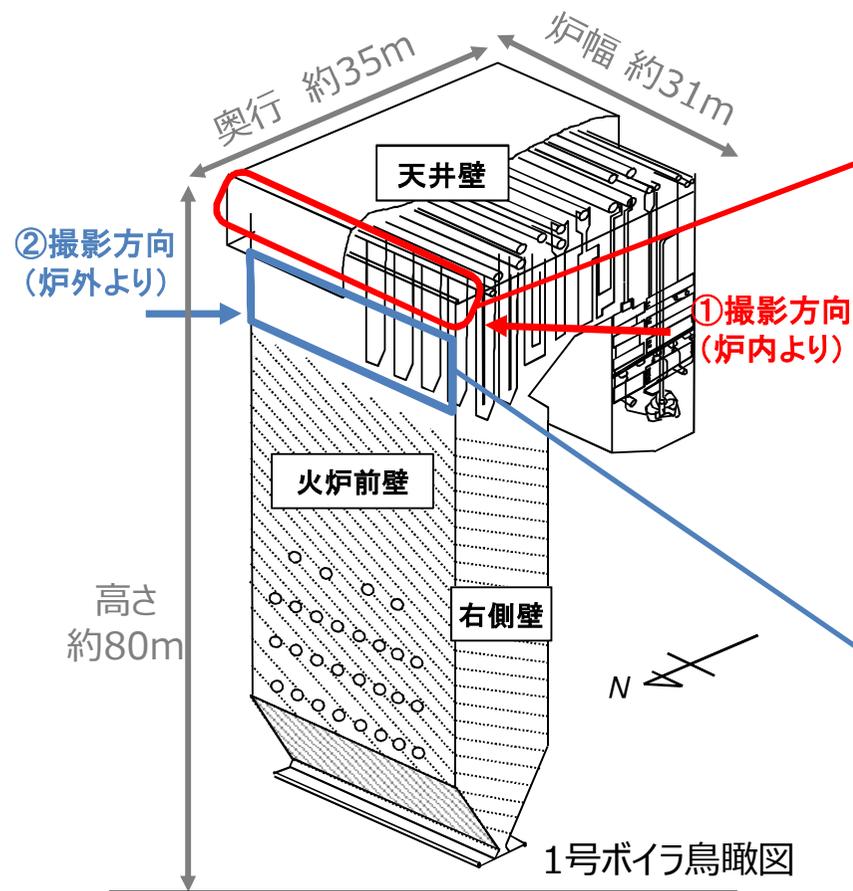
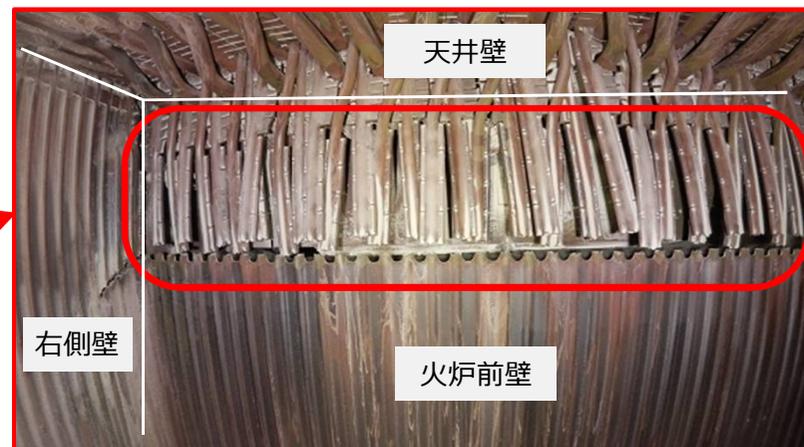
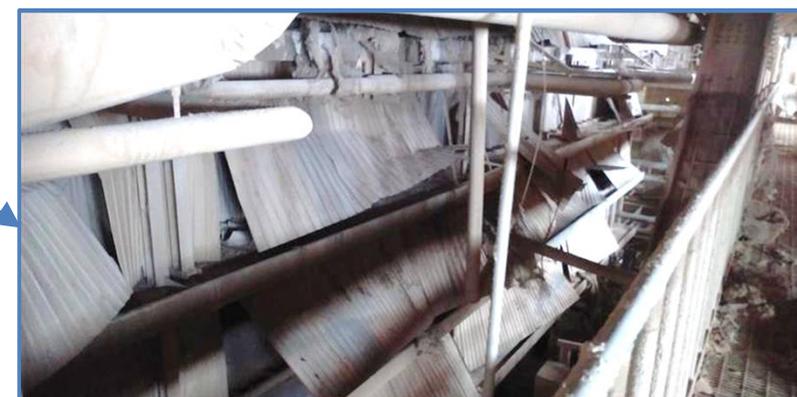
➤ 1号ボイラー損傷箇所

- ・ボイラー高さ80m付近の炉内の管の破損、外装板の破損が見られた。破損原因は調査中。
- ・1, 2号ボイラーはその他に損傷箇所がないか点検中。

・1号ボイラー前壁外装板・水壁管列破損、No.3, No.4揚炭機損壊が新たに発生。

- 発電設備については 1 , 2 号ともに早期復旧を目指す。
- 詳細点検を早期に進め、優先して復旧する発電設備の号機を判断し、注力する。
- 揚炭設備については、損壊していないNo. 1 , No. 2 揚炭機の復旧を優先する。
- 発電設備及び揚炭設備の詳細点検を進め、早期に復旧時期を策定する。

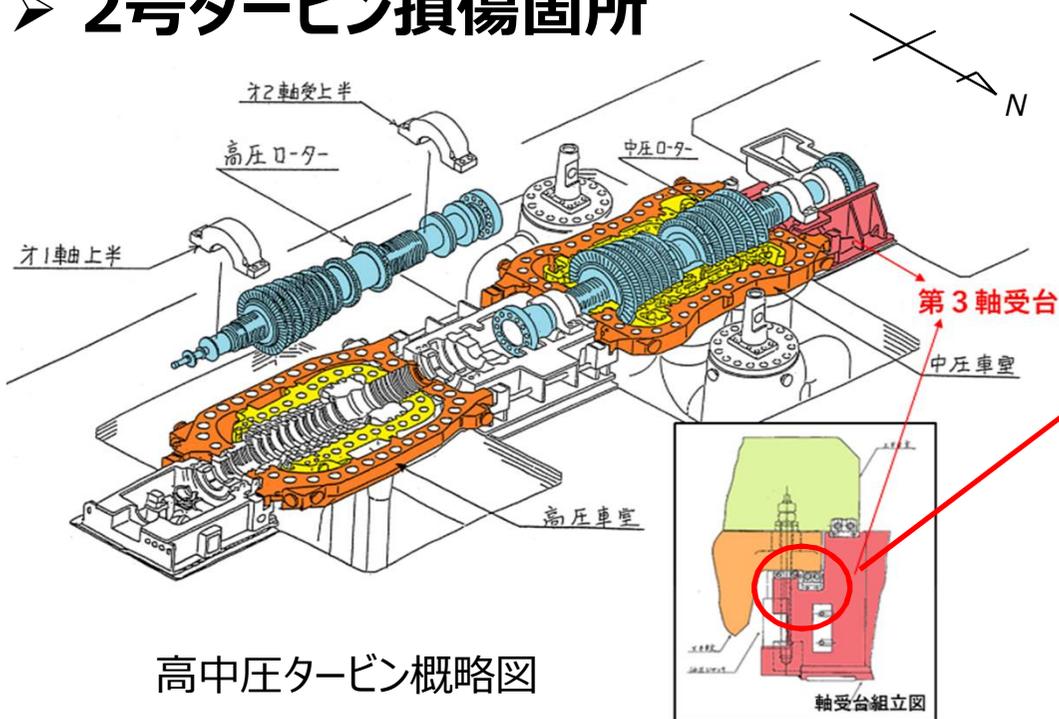
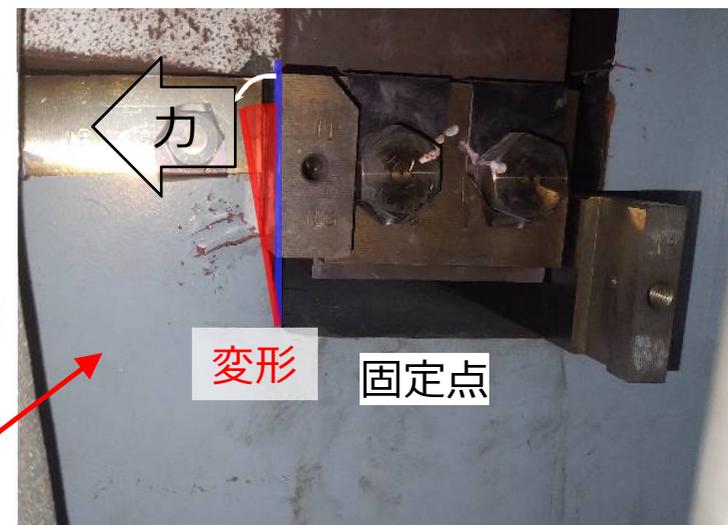
第3軸受台変形状況

- ・2号タービンは停止中であつたが、第3軸受台の一部が変形。2.13地震でも同様の变形する被害があり、去年は早期復旧のため軸受台は同仕様にて新製取替。
- ・タービンはその他に損傷箇所がないか点検中。

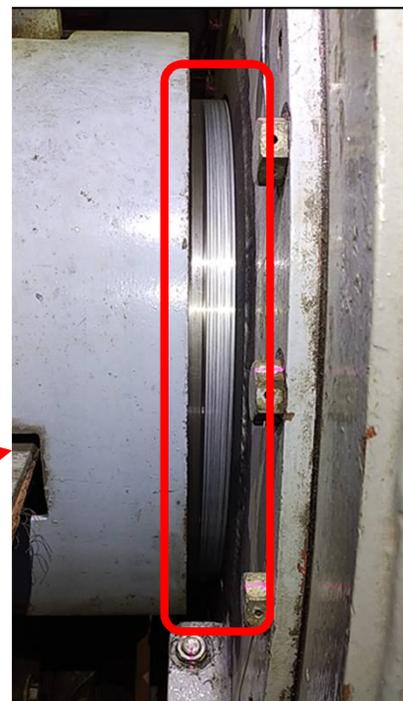
発電機油切り接触跡

- 1号発電機は油切の接触した跡を確認。過去の地震発生時も同様の被害あり。
- 発電機はその他に損傷箇所がないか点検中。

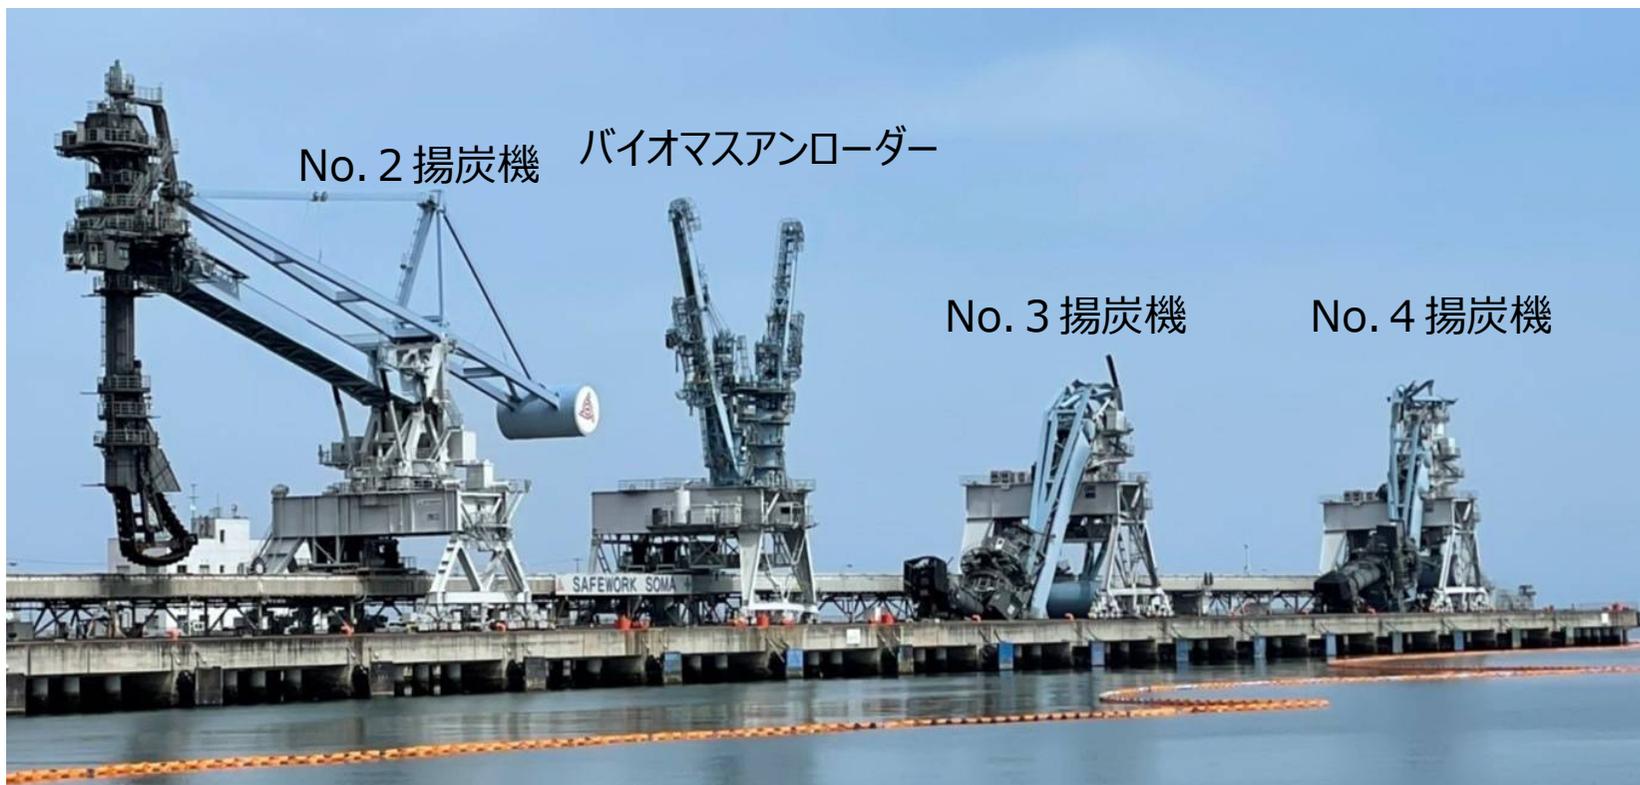
揚炭機損壊状況

- ・揚炭設備は4基の内、No.3, No.4揚炭機が損壊。
- ・No.1, No.2 揚炭機、バイオマスアンローダーは損傷状況点検中。
