2022年3月16日 福島県沖地震発生後の 磯子新1号機・新2号機不具合状況について

2022年 4月22日 電源開発株式会社

磯子火力発電所 新1号機・新2号機

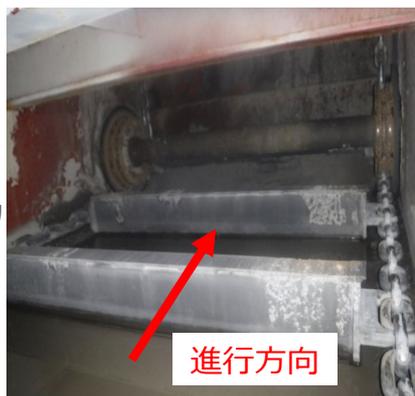
- ① スクレーパー傾き・外れ(108箇所中7箇所)
- ② チェーンカップリング外れ(22箇所中1箇所) ※センターロックピンがなく、嵌合していない状況を確認
- ③ テンションプーリの傾き
- ④ リターンプーリ摺動部の摩耗(偏摩耗は見られず)

水封式クリンカコンベヤ スクレーパー

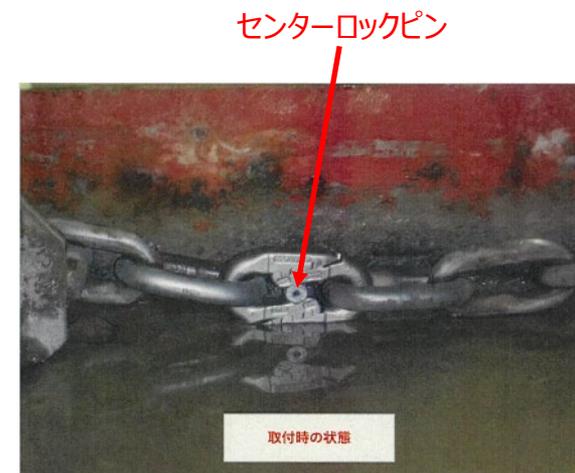
水封式クリンカコンベヤ チェーンカップリング

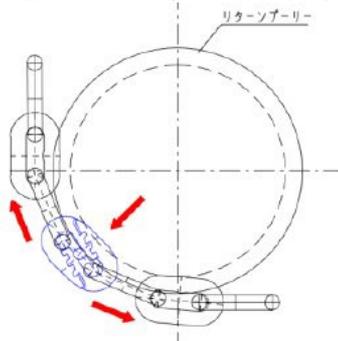
- ① センターロックピン挿入部に腐食が発生し、緩みが生じた
- ② リターンプーリ摺動部が経年的に摩耗したことで、プーリ溝部とチェーンカップリングが接触しチェーンカップリングの先端部が摩耗により減肉した
- ③ チェーンカップリングの先端部（減肉部）が、運転中に一部落下したボイラーチューブプロテクターや、硬質クリンカ等に噛みこみ又は乗り上げたことで変形し、テンションプーリの傾きの影響でカップリングにねじれの力が働き、センターロックピンが外れ不回転トリップに至った

リターンプーリ摺動部の経年的な摩耗 チェーンカップリング先端部摩耗

- ① 定期的なチェーンカップリングの目視および打診による確認
- ② センターロックピン、チェーンカップリングの材質変更（耐腐食性向上）
- ③ プーリ交換周期の見直し（6年周期→3年周期）

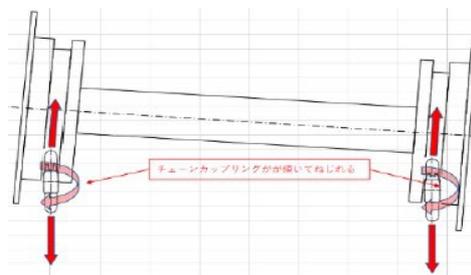
テンションプーリの傾き
(ねじれの力が生じる)

チェーンカップリング
(左：新品 右：適合外れ品)

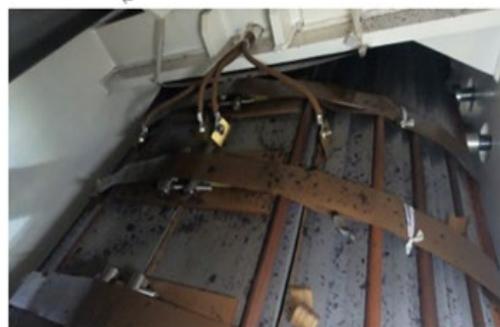
- ① 主変圧器U相下部タップ巻線のリード線部分の損傷(短絡の可能性)により、変圧器内部にカーボンの飛散を確認(短絡電流の影響により絶縁物が炭化したもの)
- ② 短絡電流によるU相巻線の変形を確認
- ③ その他、リード線が移動したことによる機械的な損傷を確認

変圧器内部の損傷部位から飛散したカーボンが付着している状況°

- ✓ 主変圧器内部での異常発生が推測されることから、主変圧器を製造メーカー工場へ搬出し、地震との関係を含む不具合発生に至る推定原因の究明、および、再発防止対策の検討を行う。
- ✓ 現時点で確認されている不具合を前提とした補修後、復旧は9月末を見込む。

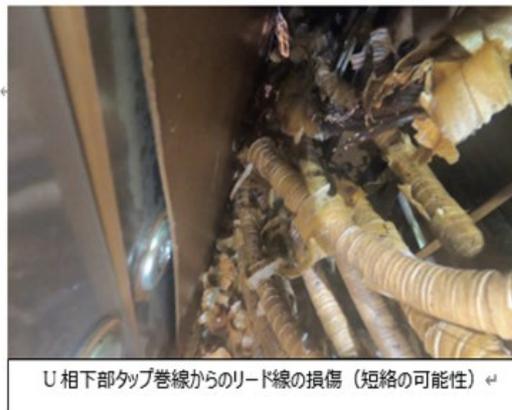
U相下部タップ巻線からのリード線の損傷(短絡の可能性)°

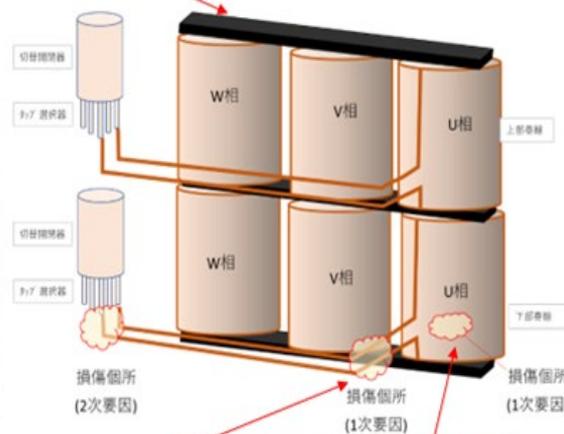
短絡電流によるU相タップ巻線の変形°
