令和4年3月に発生した 福島県沖地震の被害と対応等の振り返り

令和4年8月29日

産業保安グループ電力安全課

2-1. 令和4年福島県沖地震の概要

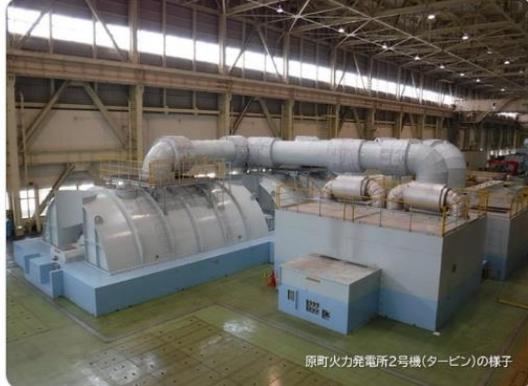
原町火力発電所2号機(タービン)の様子

当社原町火力発電所2号（福島県南相馬市、最大出力100万kW）は、7月13日24時00分に運転を再開しました。
原町火力2号は定期点検で運転停止していたところ、3月16日の福島県沖を震源とする地震でボイラー内部の配管に被害があったため、点検期間を延長し補修を行いました。
