# 令和4年台風第14号・15号の振り返り

令和4年11月29日  
産業保安グループ  
電力安全課

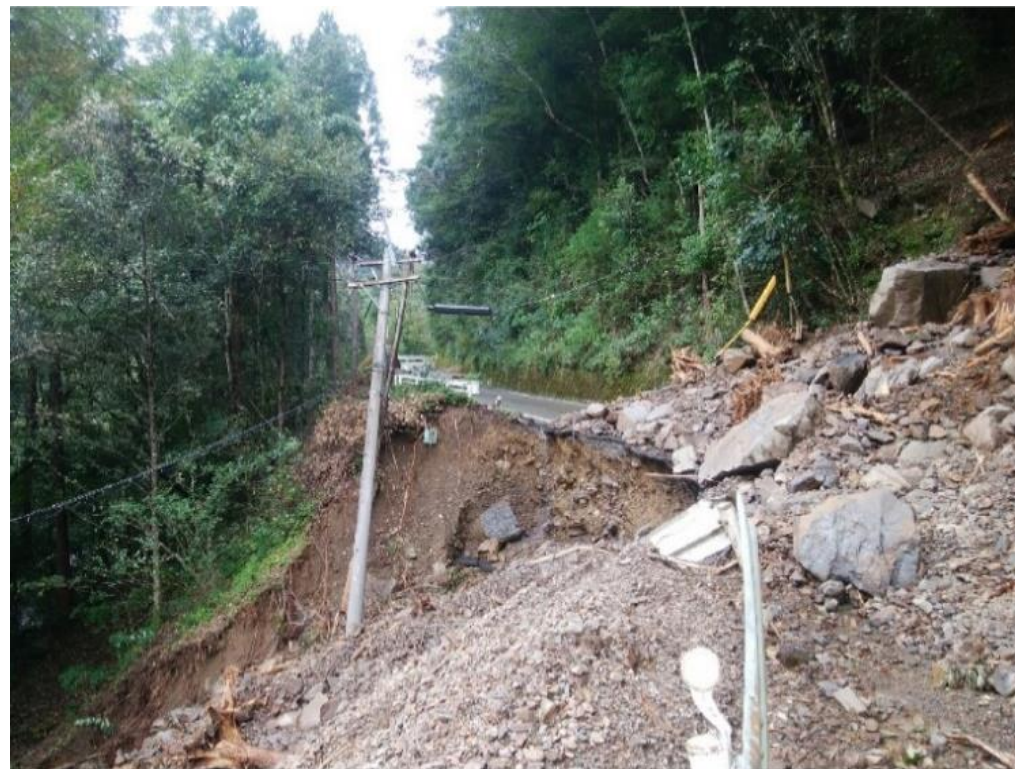
土砂災害による被害（宮崎県西都市県道39号）

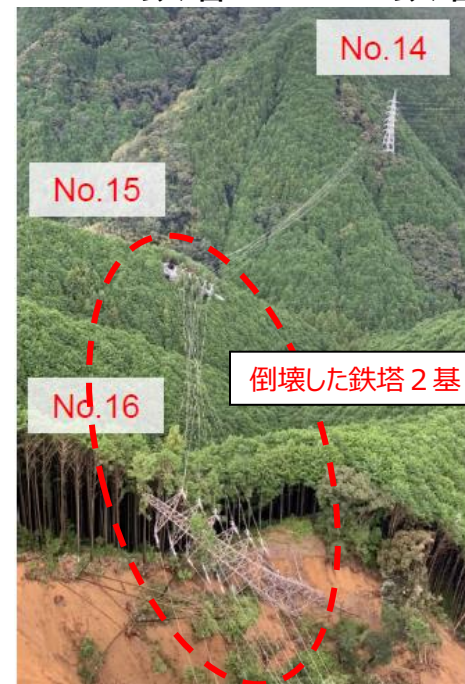
- 台風第15号は、最も発達した時点で、中心気圧が1000hPa、最大風速18m/s。周辺で発生した線状降水帯の影響により、記録的な大雨が発生し、静岡市など複数の観測地点で、1時間当たりの雨量が観測史上1位を更新。
- 静岡市葵区では、山崩れにより送電鉄塔が倒壊するなど、市内を中心に停電が発生（最大約12万戸（9/24 7時時点））。別系統からの送電により、鉄塔倒壊の影響は約12時間で解消し、停電はピーク時から約2日で復旧（進入困難箇所を除く）。

倒壊した鉄塔  
No.15鉄塔～No.16鉄塔

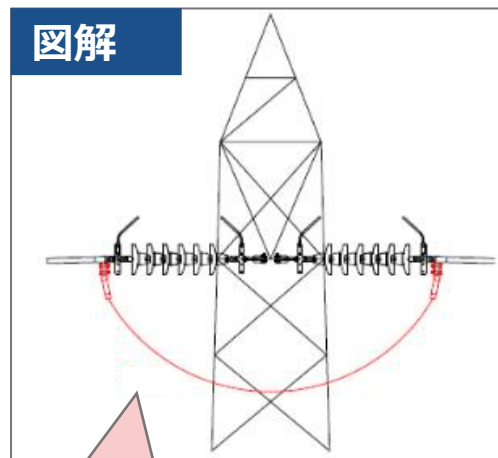
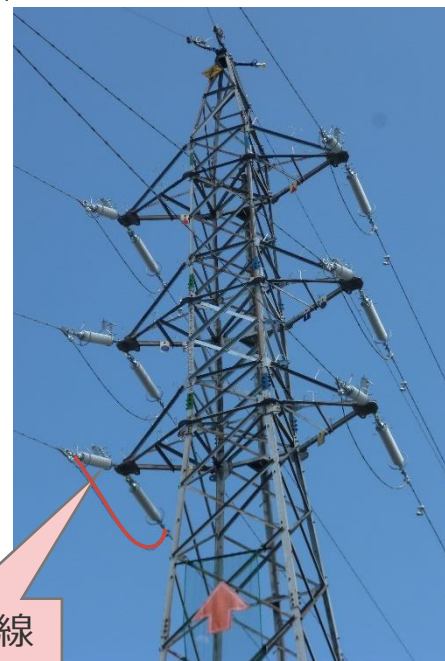
鉄塔のジャンパー開放概要

- 平時はA変電所からB変電所に向けて送電していたが、9/24 2時に発生した送電鉄塔の倒壊により、当該ルートによる送電が不可能となった。
- このため、別系統（C変電所からB変電所）による送電に着手。具体的には、鉄塔倒壊箇所への意図しない送電による、異常な電流が発生しないよう、倒壊した鉄塔に繋がる送電線を物理的に切り離す、ジャンパー開放作業が必要となった。
- 停電発生後、巡視を実施したが、土砂崩れ等により現地への立ち入りが困難であったため、明け方、ドローンによる巡視を実施し、鉄塔倒壊を確認。その後、同日11時にジャンパー開放作業を開始し、13時半に作業完了、14時に送電切替完了となった。

ジャンパー線を取り外し、  
送電線を物理的に切り離す

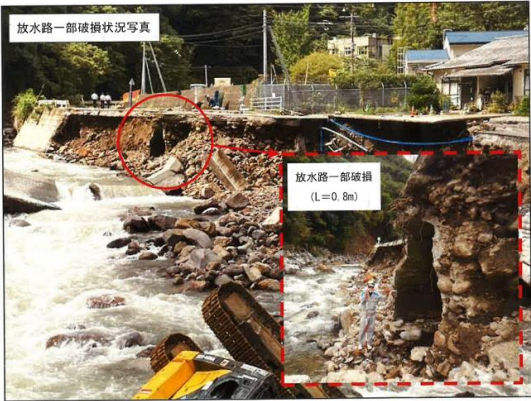
放水口（大分県由布市）

| 被害事象 | 場所 | 出力（kW） | 事故の概要 |
|---|---|---|---|
| 破損 | 大分県由布市 | 950 | 放水口一部破損 |

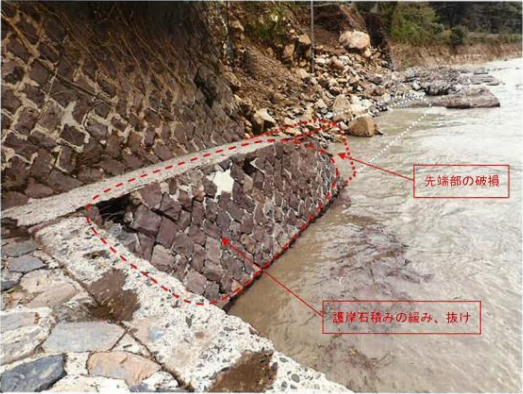
放水口導流壁（宮崎県西米良村）

| 被害事象 | 場所 | 出力（kW） | 事故の概要 |
|---|---|---|---|
| 破損 | 宮崎県西米良村 | 10,300 | 放水口導流壁一部破損 |

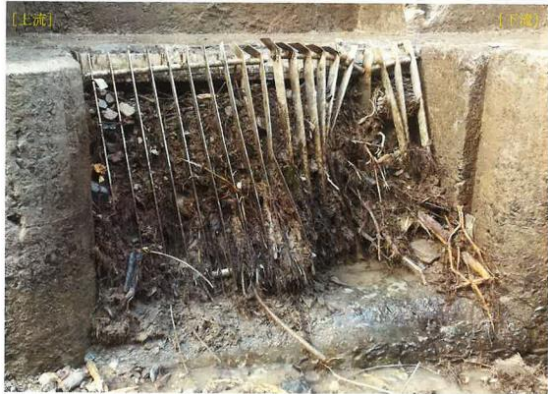
取水口除塵設備（宮崎県椎葉村）

| 被害事象 | 場所 | 出力（kW） | 事故の概要 |
|---|---|---|---|
| 破損 | 宮崎県 椎葉村 | 93,200 | 取水堰排砂門、取水口制水門の破損 |

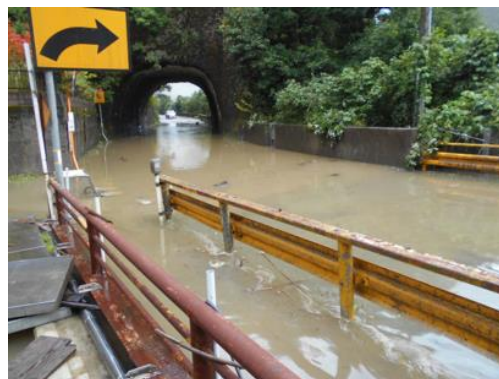
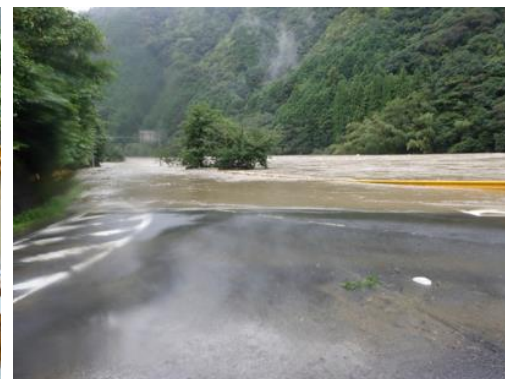
- 山口県岩国市においては、倒木被害が多く、概ね岩国市北部で停電発生。
- 台風により錦川が増水し、北部へ向かう国道187号が冠水、通行止めとなったため、岩国市北部の停電復旧作業に着手できず。
- 9月19日16時、国道187号の通行止め区間の啓開依頼のため、事業者が山口県岩国土木建築事務所を訪問。
- 復旧要員が停電箇所に安全に向かうため、県で迅速な道路情報が収集され、通行可能な区間等について情報提供。
- 県の情報提供により、復旧要員は、安全かつ円滑に目的地に到着し、巡視・復旧作業を実施。

国道187号 冠水の状況 岩国土木建築事務所 提供
