自家発電設備 爆発事故について

いわき大王製紙株式会社

2. 事故概要

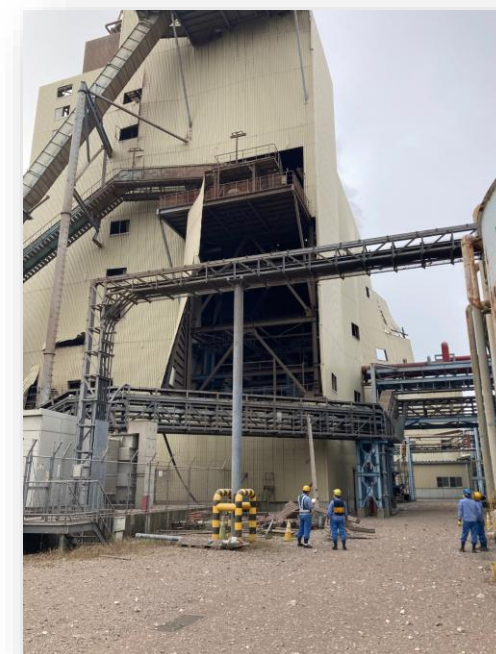
【破損状況写真】

- ・ 人的被害 ボイラー付近で作業していた協力会社社員1名が爆発音を聞き、避難途中で飛散した砂、灰などが体に触れ、火傷を負う。
火傷の程度：頭部から背部にかけ1～2度熱傷と診断。
入院40日※感染症予防のため
- ・ 近隣被害 飛散した砂、灰、耐火材などの一部が工場北側市道に達する。
人、車の通行はなし。
- ・ 設備被害 火炉(コンバスタ)全損、
外部熱交室全損、
後部煙道各壁一部損傷及び変形。
その他周辺補機類多数損傷
※スライド5ページ参照

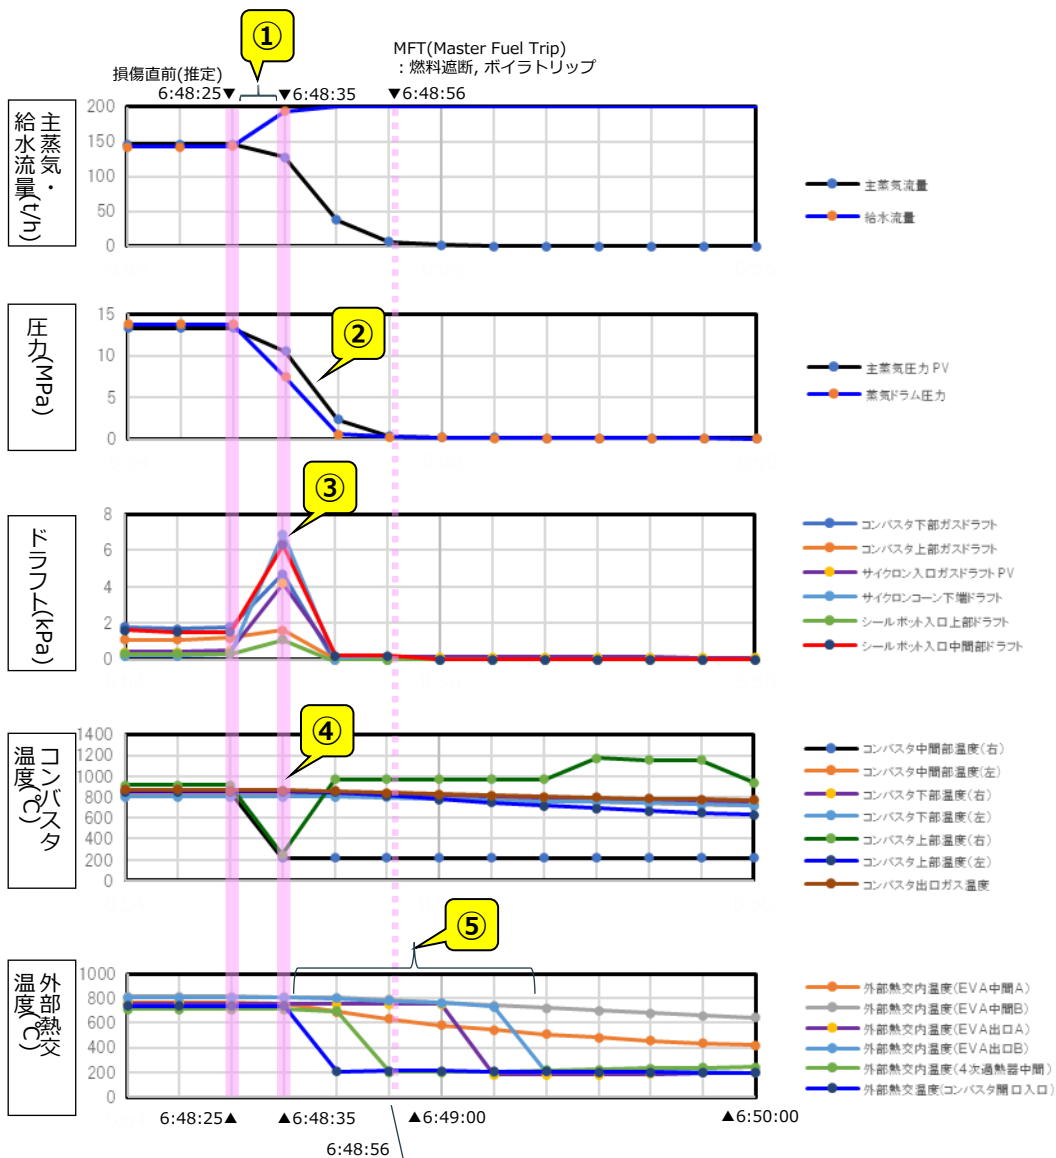
3) 事故発生の詳細経緯

①ドラフト関連異常が多数確認される、**6時48分25~30秒※頃に損傷事象が発生した**と考えられます。

②蒸気ドラム圧 (●●) の方の変化が主蒸気圧力 (●●) より速い為、火炉壁管または外部熱交蒸発器管がまず損傷した可能性が高いと考えられます。

③コンバスタ、サイクロン、シールポットの各所ドラフト圧力が6:48:35に一時的に上昇しており、爆発による圧力上昇が反映されたものと考えられます。

④コンバスタ温度が6:48:35に低下

⑤コンバスタより遅れて外部熱交内の温度が低下

➡**損傷はコンバスタ側が先**であった可能性が考えられます。

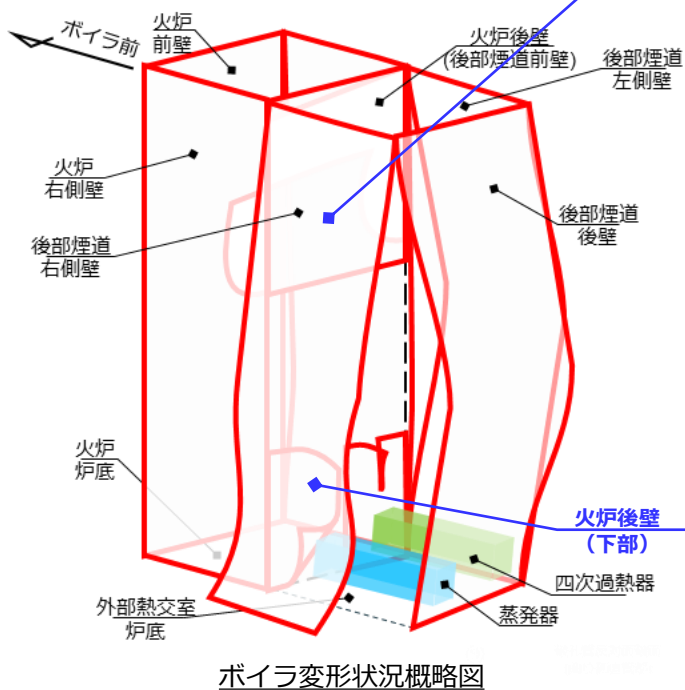
火炉後壁 (上部)

ボイラ 本体	<ul style="list-style-type: none"> ・ 火炉、煙道、外部熱交室の各壁管の湾曲、圧壊 ・ 蒸発器及び四次過熱器の変形、脱落
ボイラ 架構	<ul style="list-style-type: none"> ・ 柱及び各階梁の変形 ・ 床の各所穴あき、脱落、変形 ・ 一部階段の変形

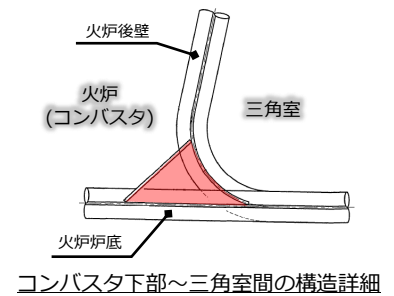
第一破口部の特定により漏洩水量(温度)－炉内温度－炉内容積の関係から体積膨張(圧力上昇)の検討が可能であることから、3D計測データの整理・解析、及び現状第一破口の可能性が高いとされるコンバスタ下部～三角室間(右図参照)のサンプル調査を主なアクションとして考えております。

サンプル調査項目としては、5～6箇所の破口部に対し、
①減肉傾向有無、②破面観察、③断面マクロ・ミクロ観察
などによる、第一破口部の特定を主目的とした調査を考えております。
