電気設備自然災害等対策WG

66kV紋別東線 鉄塔倒壊原因と再発防止対策について

2023年6月5日
北海道電力ネットワーク株式会社

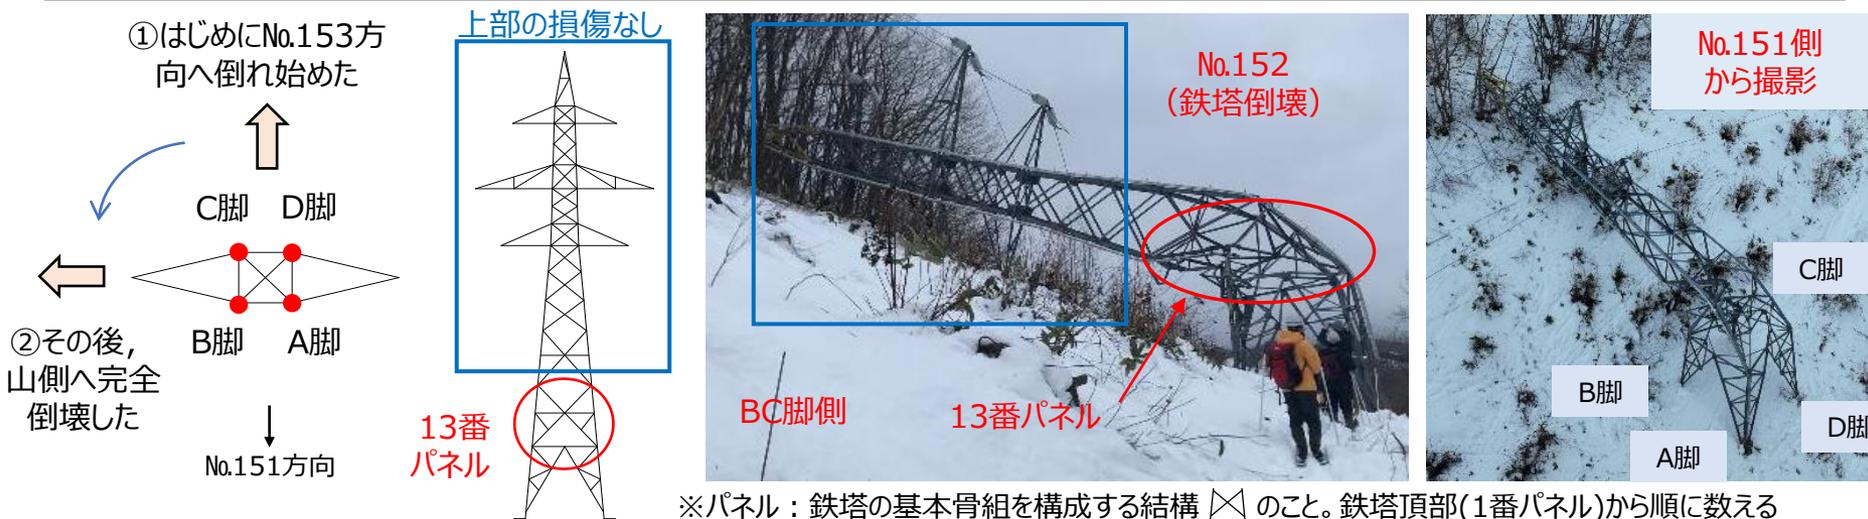
- 損傷した鉄塔部材の状況から、No.152鉄塔は、①最初にC脚が座屈しNo.153方向へ倒れ始めた。
- ②その後、No.151側と電線がつながっている影響でNo.153側へ倒れるのが止まったが、既に構造物として成り立っていないNo.152鉄塔は、電線の水平角度がついているBC面側（山側：左側）に引っ張られて、完全に倒壊した。
- なお、当該鉄塔は計画に基づき巡視・点検を実施しており、異常は認められていない。また、著しい腐食等も無く、鉄塔部材やボルトは引張試験等の結果、規定する機械的性質を満足していた。

区分		損傷状況	
鉄塔	上部・全体	損傷無し・BC脚（山側）側に倒壊	
	中間 ～ 下部	A脚	倒壊に伴い支柱材が引っ張られ変形
		B脚	13パネル下端部からC脚側に傾斜，13パネル上端部から山側へ傾斜
		C脚	13パネル下端部は折れ曲がるように塔体外へ変形し，B脚側へ傾斜した後に13パネル上端部から山側へ傾斜
		D脚	倒壊に伴い支柱材が引っ張られ変形
地線・電線・がいし		断線・アーク痕なし

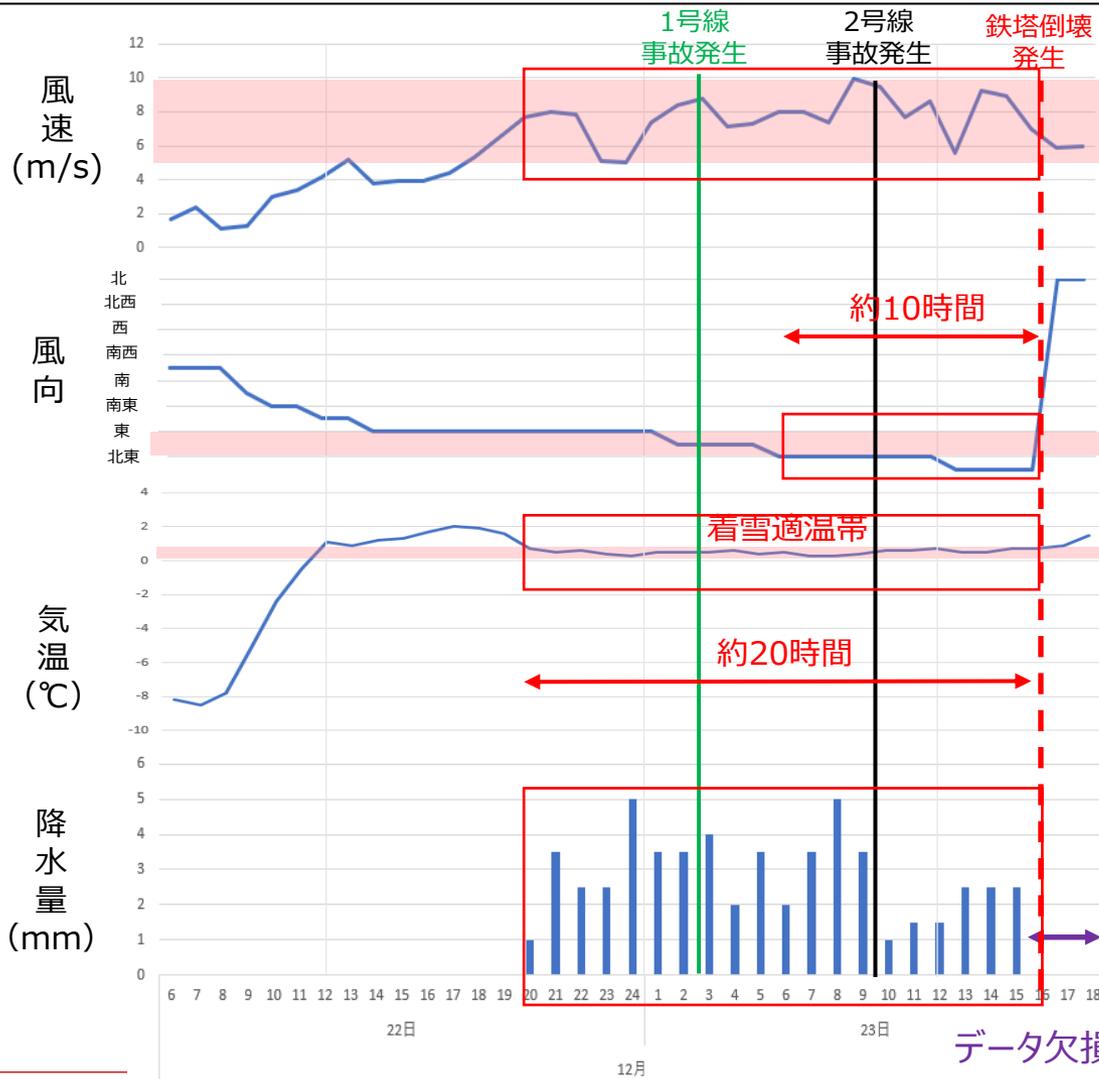
➤ 22日20時頃から「風速」「気温」「降水量」において電線着雪が発達しやすい湿型着雪の条件が継続し、23日6時頃からは「風向」が線路直角方向となる北東の風となり、**電線着雪が発達する条件が全てそろった**。紋別エリアにおいてはこの条件が鉄塔倒壊に至る16時頃まで**約10時間ほど継続する稀な気象状態**であった。

・着雪適温帯での降水発生時は5~10m/s程度の風速となり、**湿型着雪の発達条件を維持**

・東→北東に変化
 ・**紋別東線の線路直角方向を維持**

・22日20時~23日15時まで**着雪適温帯 (0~1°C) が長時間継続**

・22日20時以降、鉄塔倒壊時まで**着雪適温帯 (0~1°C) での降水が継続**

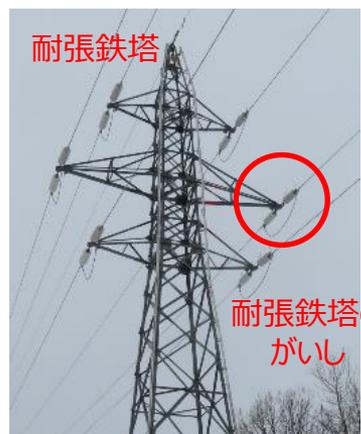
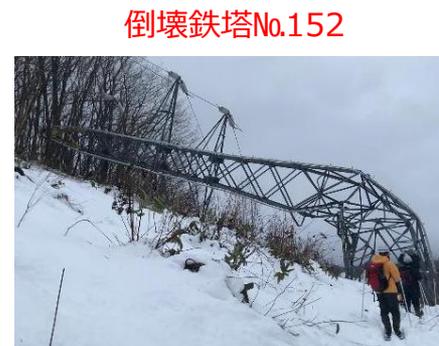
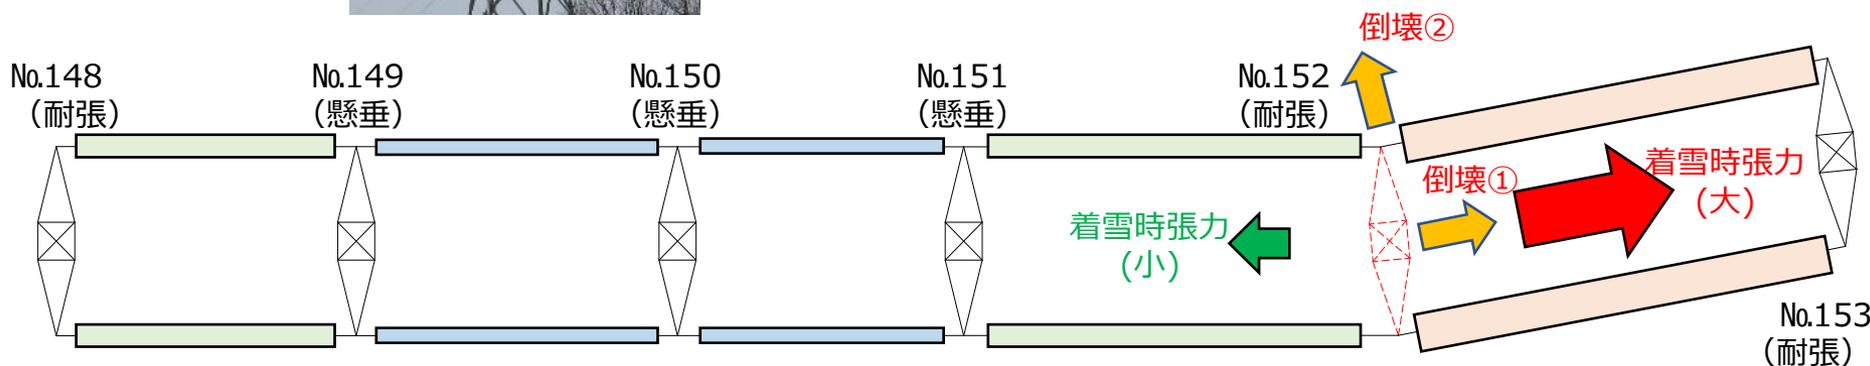
鉄塔に不平均張力荷重が作用する

- 着雪適温帯の気温や降水が長時間継続したことにより、送電線には大きな着雪が発達したが、電線着雪量にはバラつきがあり、No.152鉄塔では、**前後の着雪量のアンバランスにより不平均張力が発生した。**
- No.152鉄塔は、この過大な不平均張力により、①始めにNo.153方向へ倒れ始め、その後②山側へ完全倒壊した。

※鉄塔倒壊は、まず①方向に倒れた後に②方向に倒れた

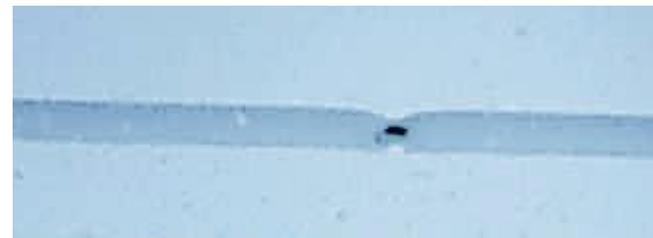
No.154～155着雪状況

- 現地の着雪観測状況をもとに実施した着雪シミュレーションの結果、電線着雪量は径間毎に大きく異なっていた。
- これは標高差により生じる気温差によって電線着雪量に差が生まれたものであり、高標高帯（下図の青色）は気温が低く着雪適温帯から外れて電線着雪量が少なかったもの。
- 特に今回は**気温減率**（※参考1スライド参照）が**大きな値であったことから、着雪量の差が顕著に現われた。**

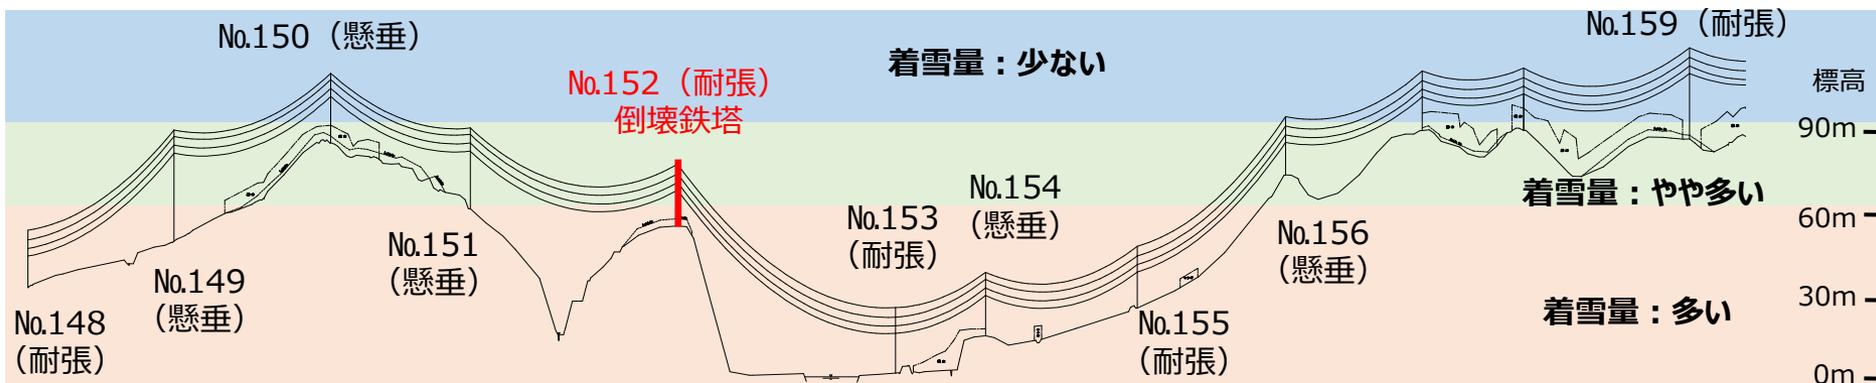
区間	No.148	No.149	No.150	No.151	No.152	No.153	No.154	No.155	No.156	No.157	No.158	No.159
標高		67.6m	95.2m	95.6m	79.3m	47.8m	29.6m	40.1m	66.6m	96.8m	105.2m	109.2m
着雪量		やや多	少ない		やや多	多い				少ない

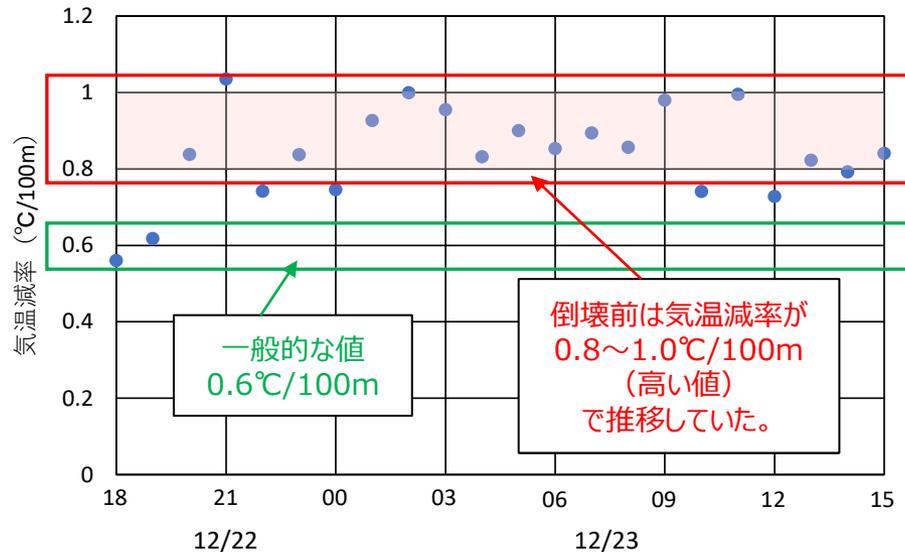
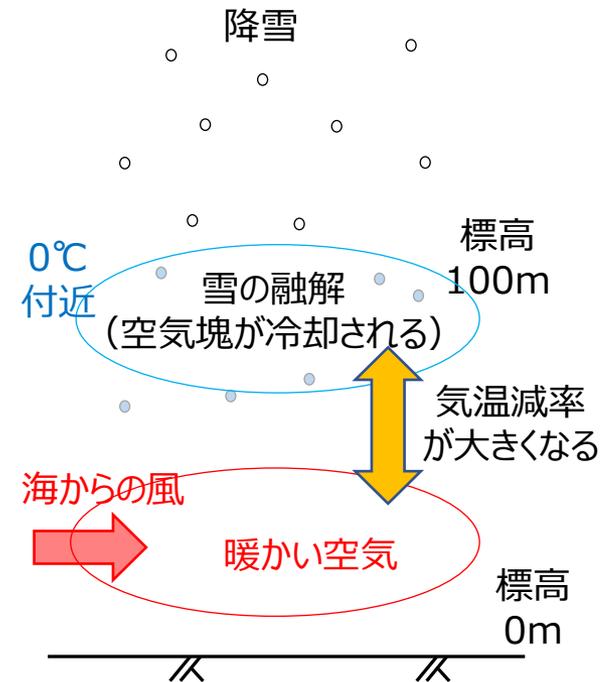
鉄塔倒壊前の気温減率

- 気温減率とは、標高の上昇に従って大気気温が下がる割合。一般的に、降雨・降雪時には、標高が100m上昇すると0.6℃低くなる (0.6℃/100m) とみなすことが多い。
- 紋別エリアでは、オホーツク海の海上で暖められた空気塊が紋別市周辺に流入していた、一方で、雪雲の中では雪粒子が融解しながら落下するとともに、雲水・水滴が蒸発することにより周辺空気が冷やされた。
- その結果、標高100mまでの狭い帯域において、**気温の変化率 (気温減率) が、降雨・降雪時に良く使用される値 (0.6℃/100m) に比べて高い値 (0.8℃~1.0℃/100m) となった。**
