六ヶ所村風力発電所 1-3号機 タワー破損事故について

【設置者】 日本風力開発ジョイントファンド株式会社
【みなし設置者】 イオスエンジニアリング&サービス株式会社

2023年6月5日

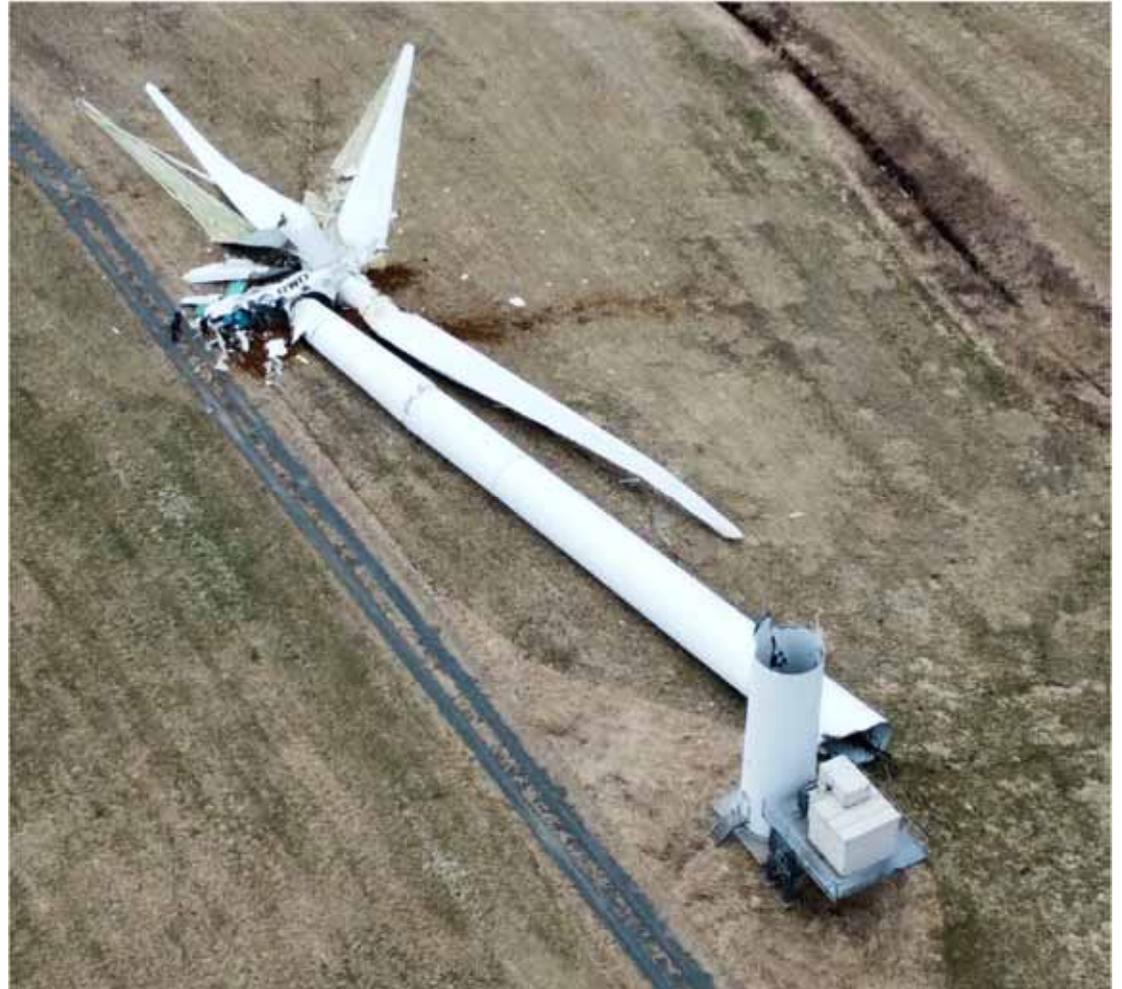
図1-4. 事故時の上空からの状況写真

事故状況：1-3号機のタワーの破損(タワー途中で折損)、ナセル及びロータハブ(ブレード3枚を含む)が地上に落下していることを確認しました。

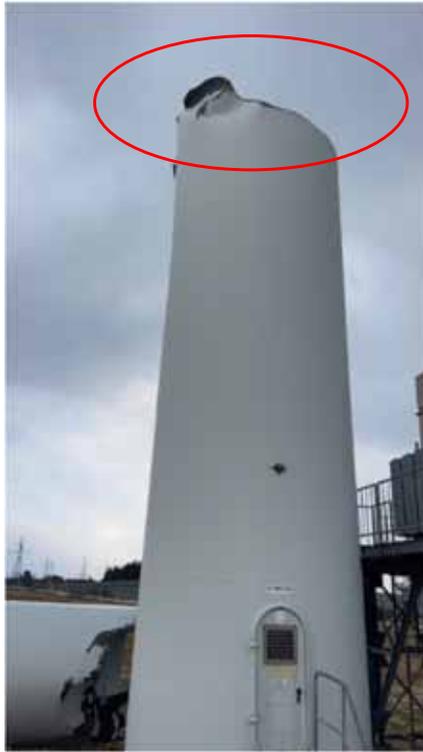
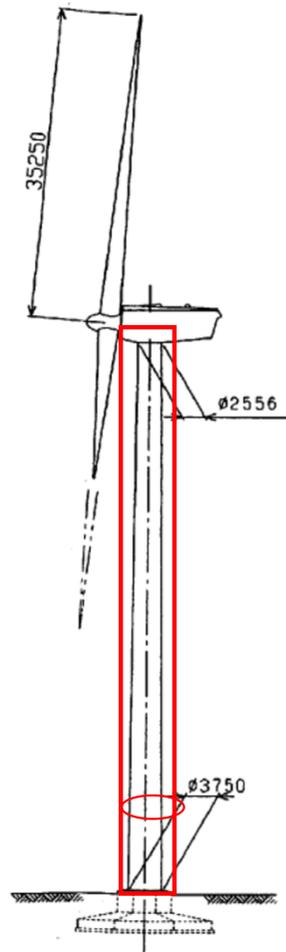
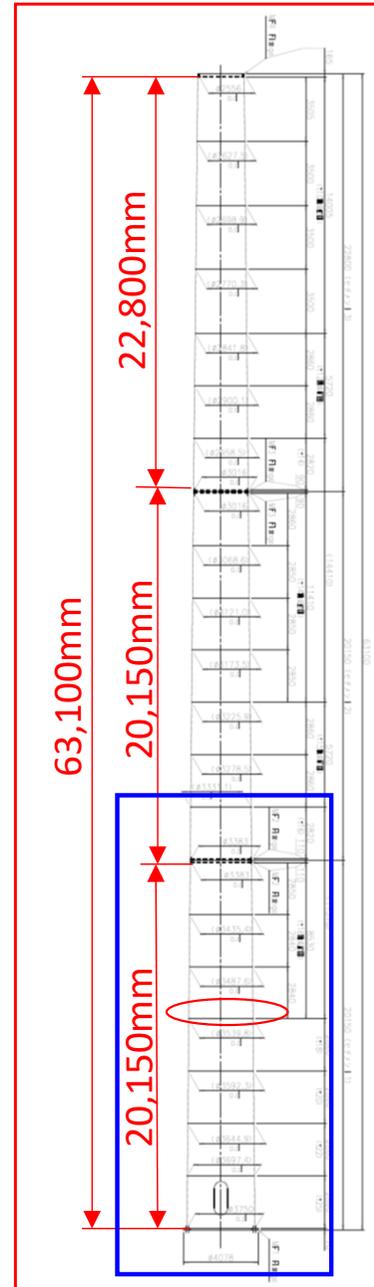
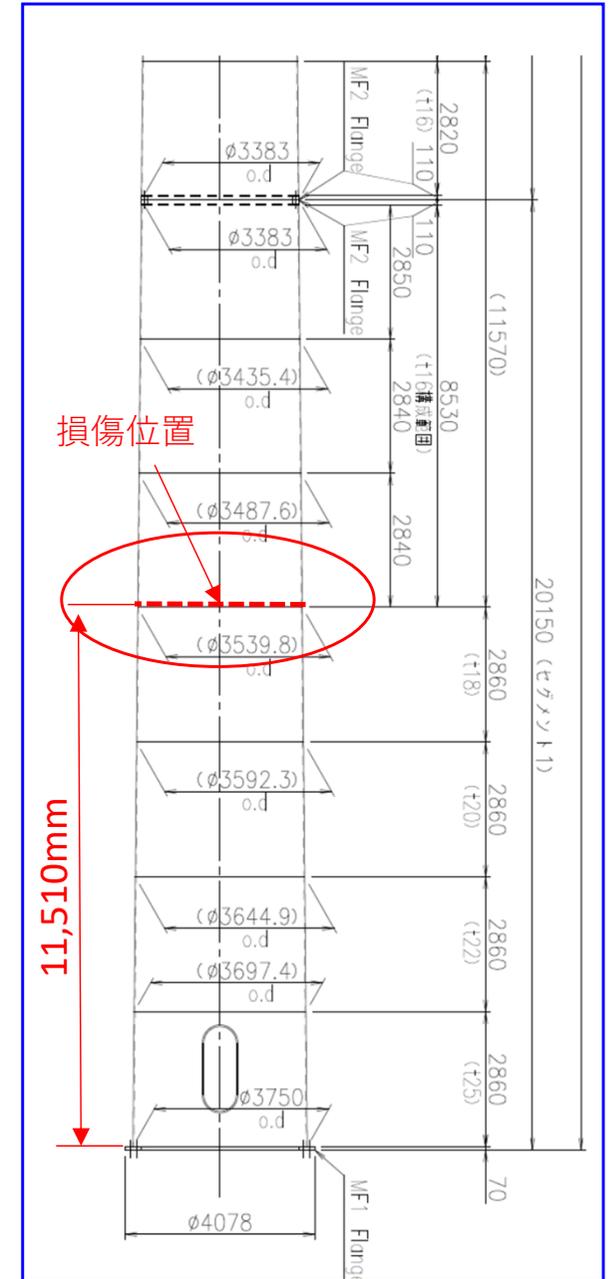
図1-5. タワー損傷位置図

損傷した位置は、フランジ接合の三分割タワーの最下段(ボトムタワー:約20m高さ)の中間部(約11m高さ)であり、周方向溶接部と合致しています。

損傷タワー下部残存部

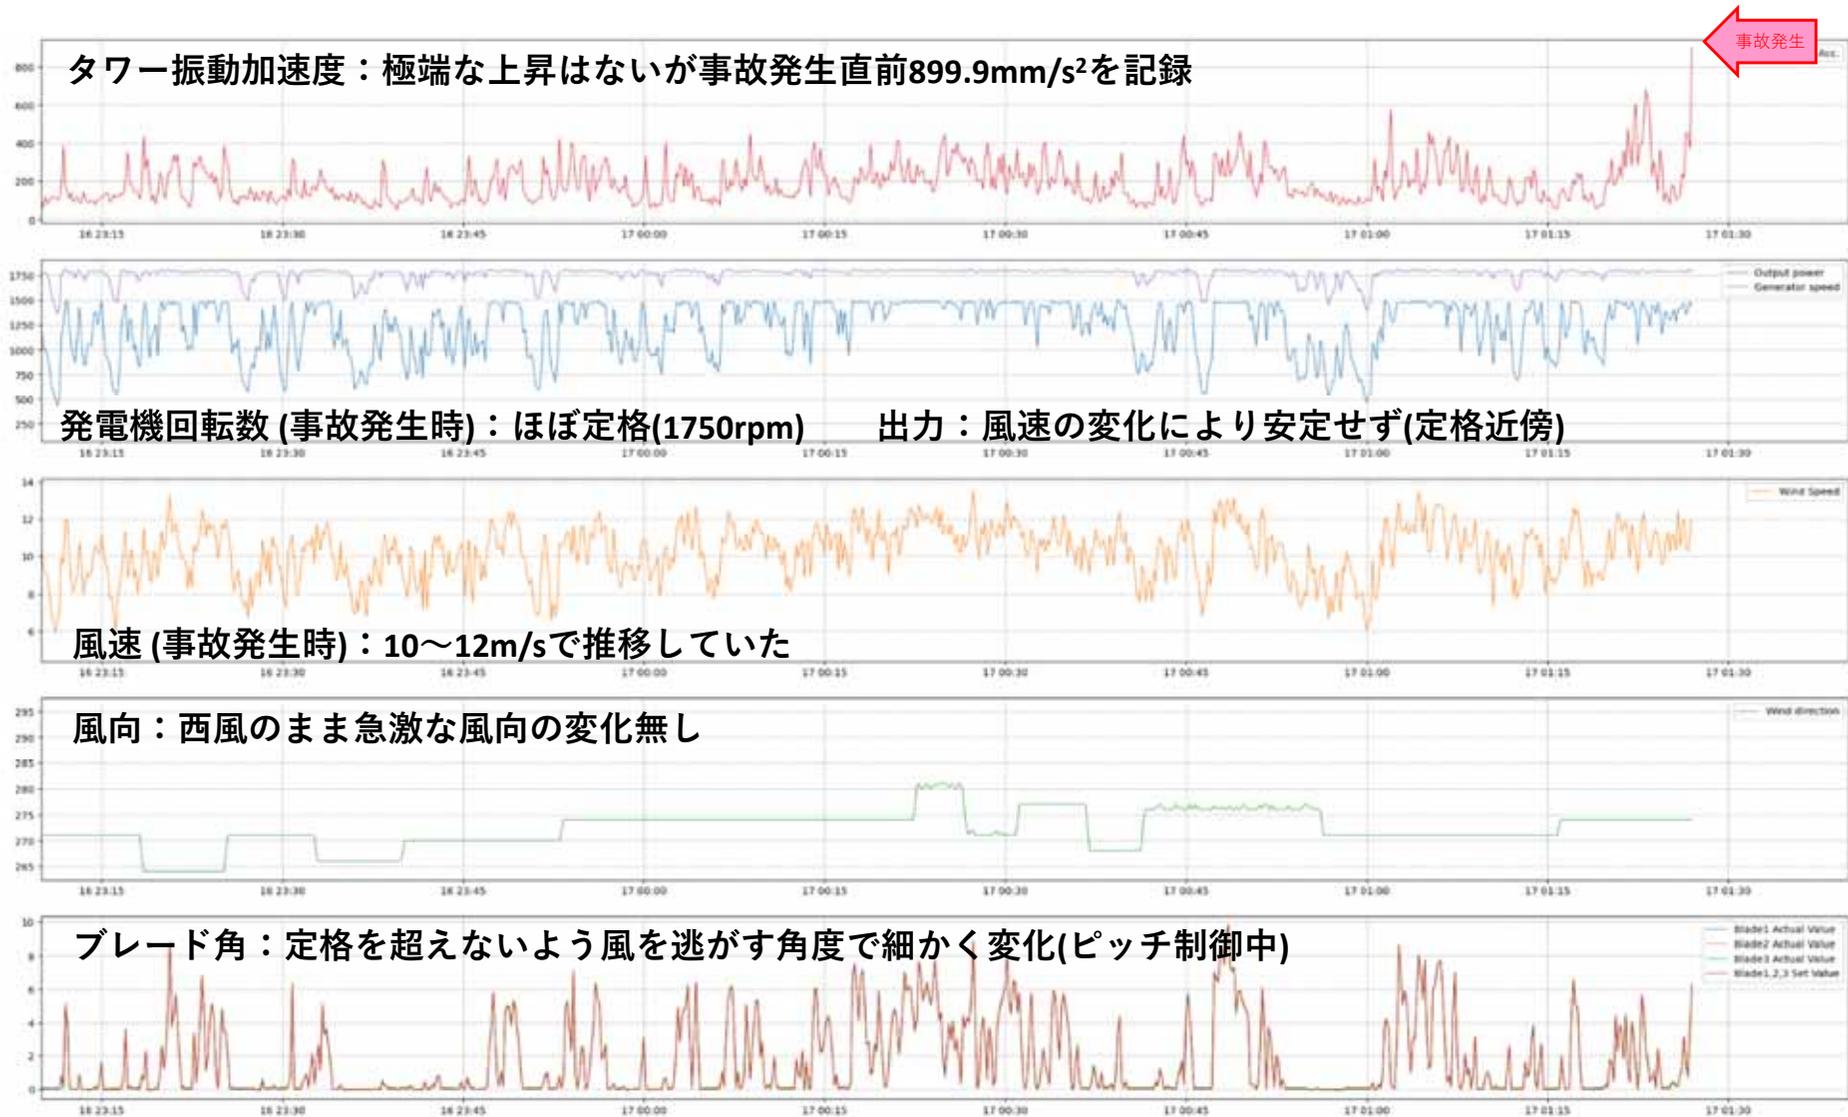
図2-2. SCADA 10秒平均値推移 (2023/3/16 19:40:00 ~ 2023/3/17 1:27:00 約6時間)

事故発生時のSCADAデータ(10秒平均)を確認したところ、損傷発生時は定格出力近傍で運転中でした。倒壊事故前にエラーの発生はありません。

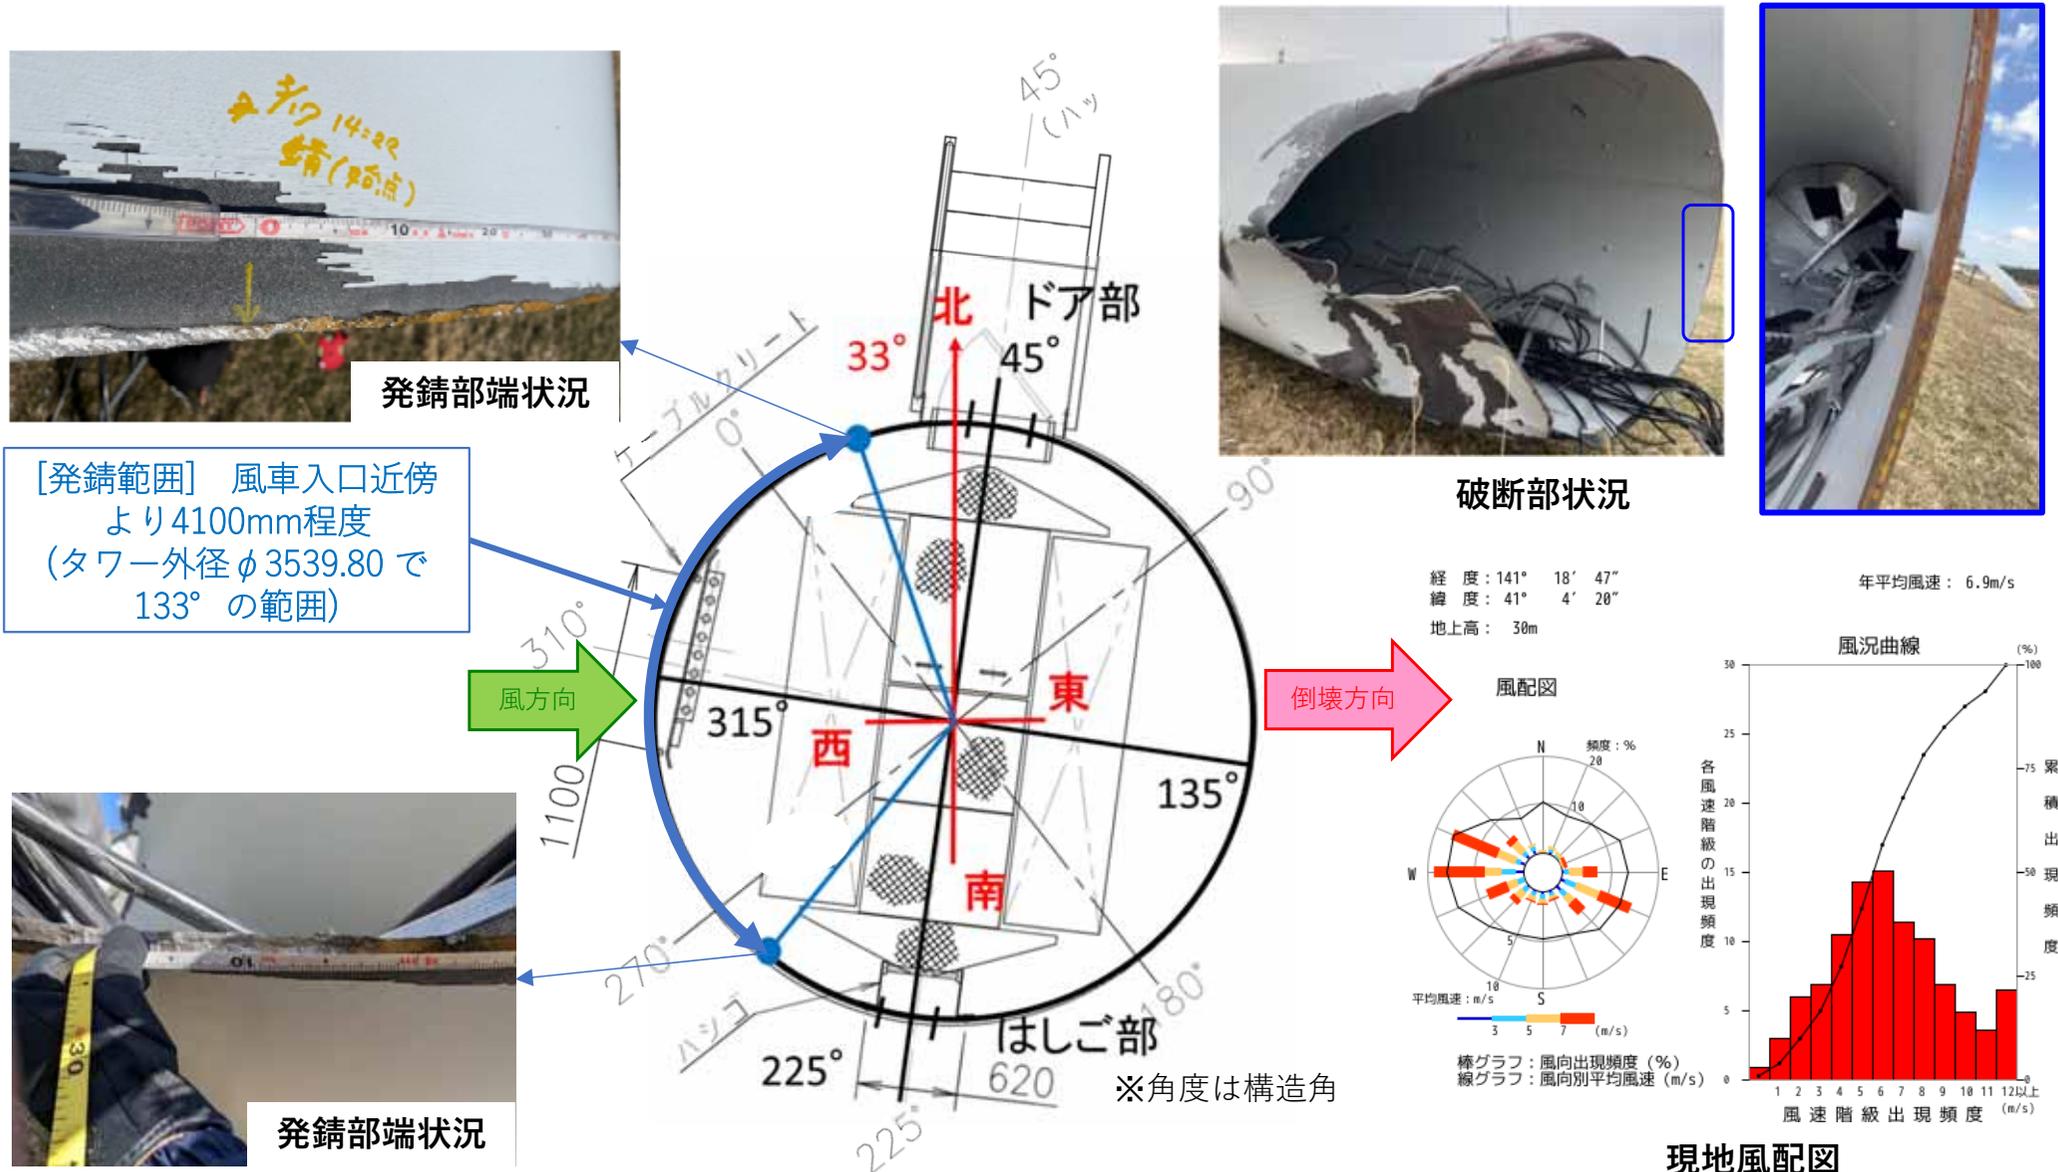
図2-3. タワーの損傷状況：破断面観察状況・発錆範囲

損傷した部分の溶接線部断面には発錆が見られており、以前より亀裂が発生していたと推定しています(発錆している範囲は130-140°程度：破断部はキグチにて初期調査を実施済み)。

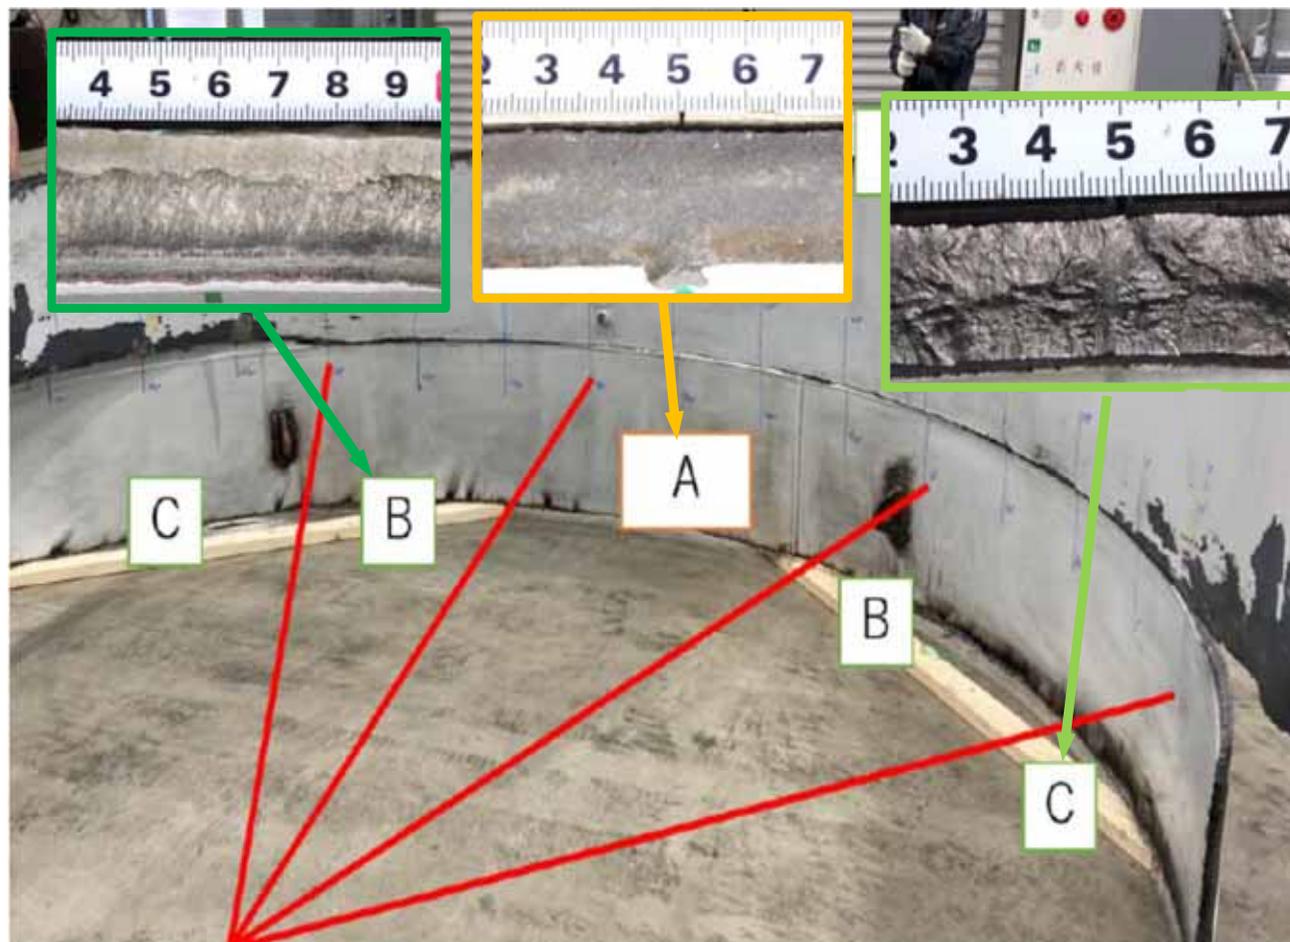
図4-3. 試験体観察(4/12実施)

試験体観察(破断面の外観確認:4/12実施)の結果、亀裂はA部(縦シーム溶接がある近傍)から発生し、B部・C部へと広がったと推定されています。

A部：板に鉛直・直線状であり、平らで、つぶされた断面。

B部：内面側は板に鉛直・直線部があるが、外面側は角度が付いた断面(Cに近づくにつれ斜め部が増える)。

C部：斜断面であり、溶接線からも外れている。

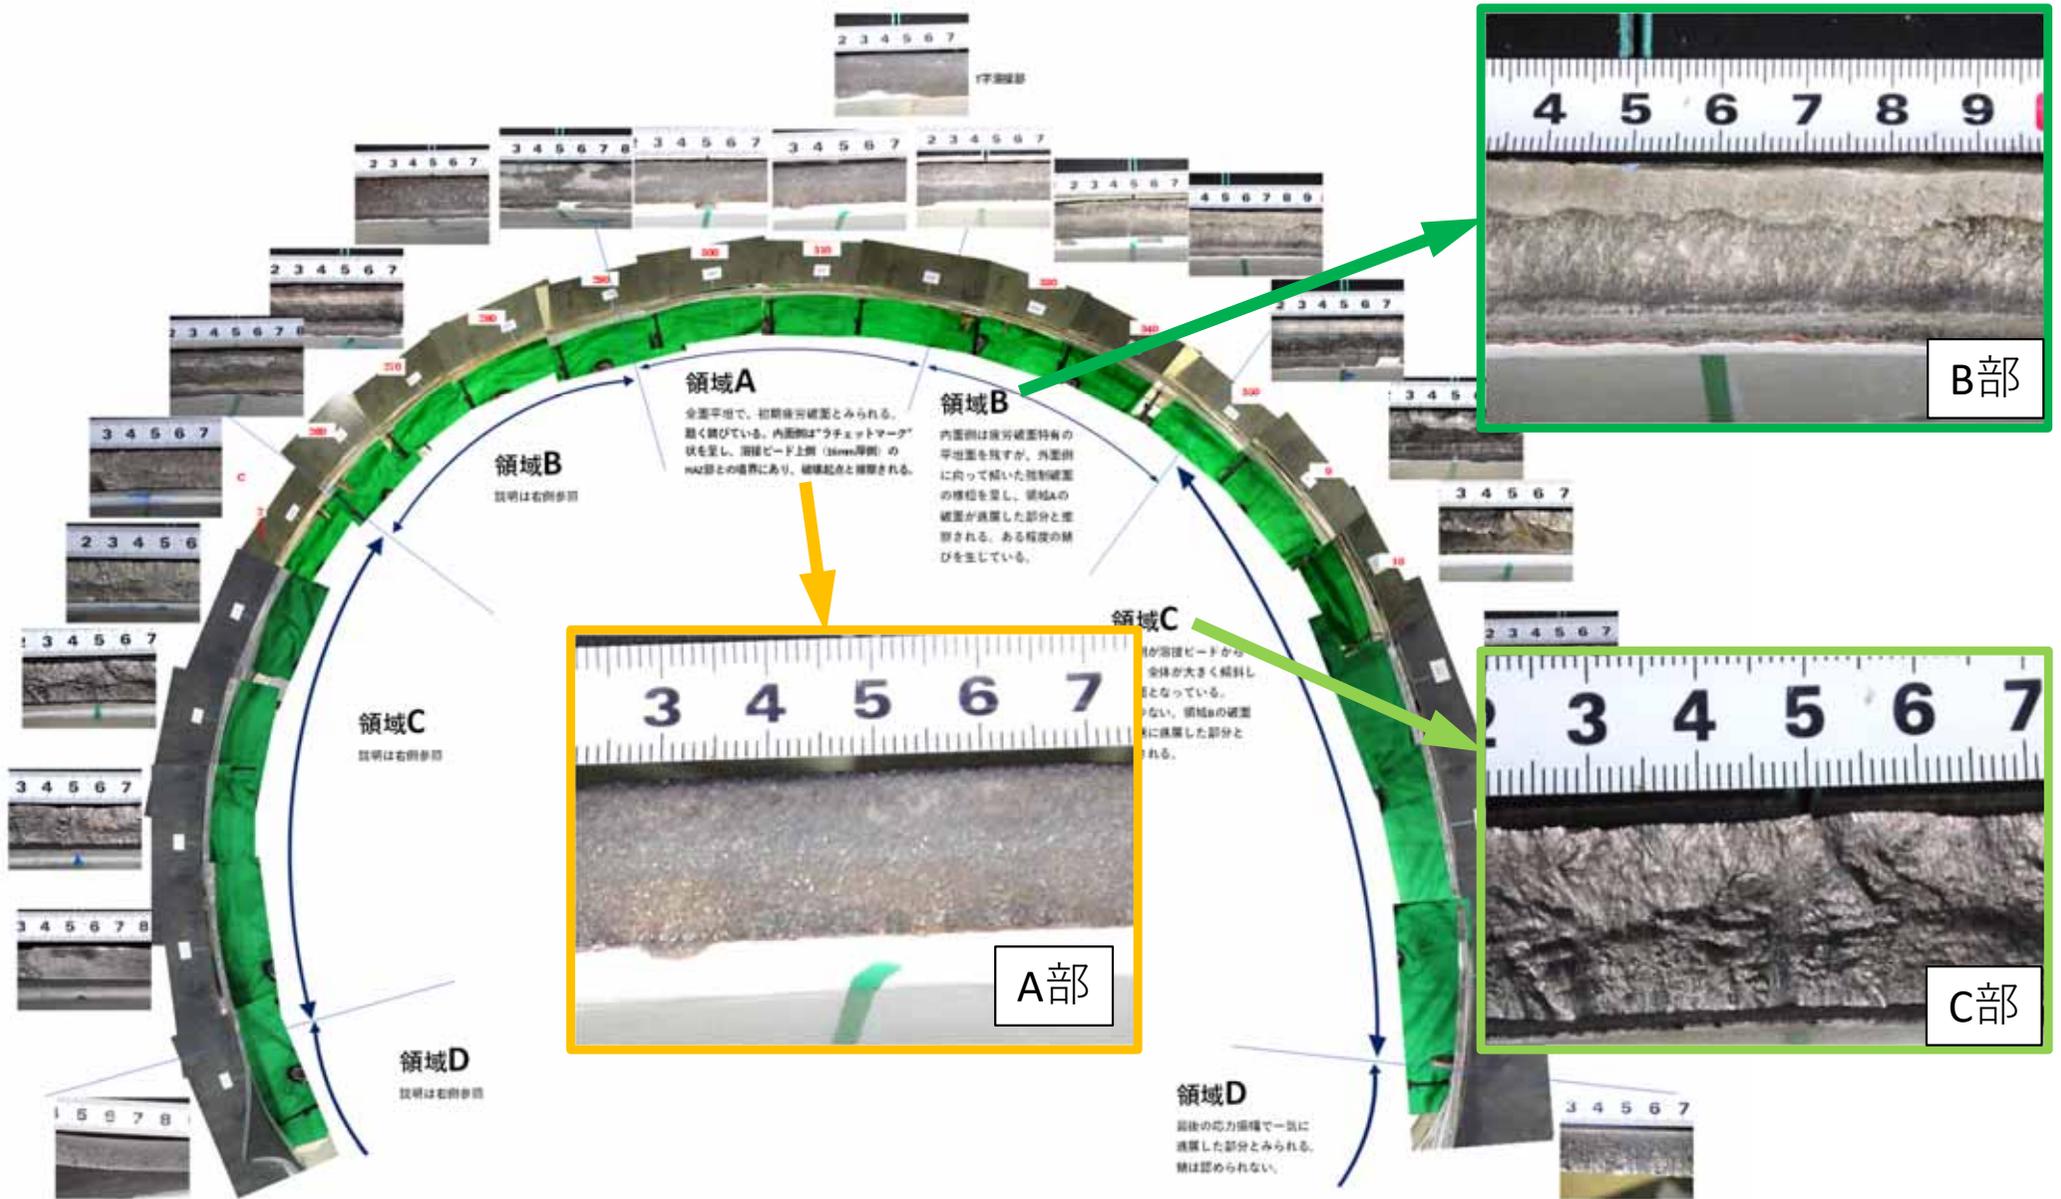
図4-4. 錆取り後の破面マクロ観察結果

錆取り後の破面マクロ観察結果は、下図の通りです。

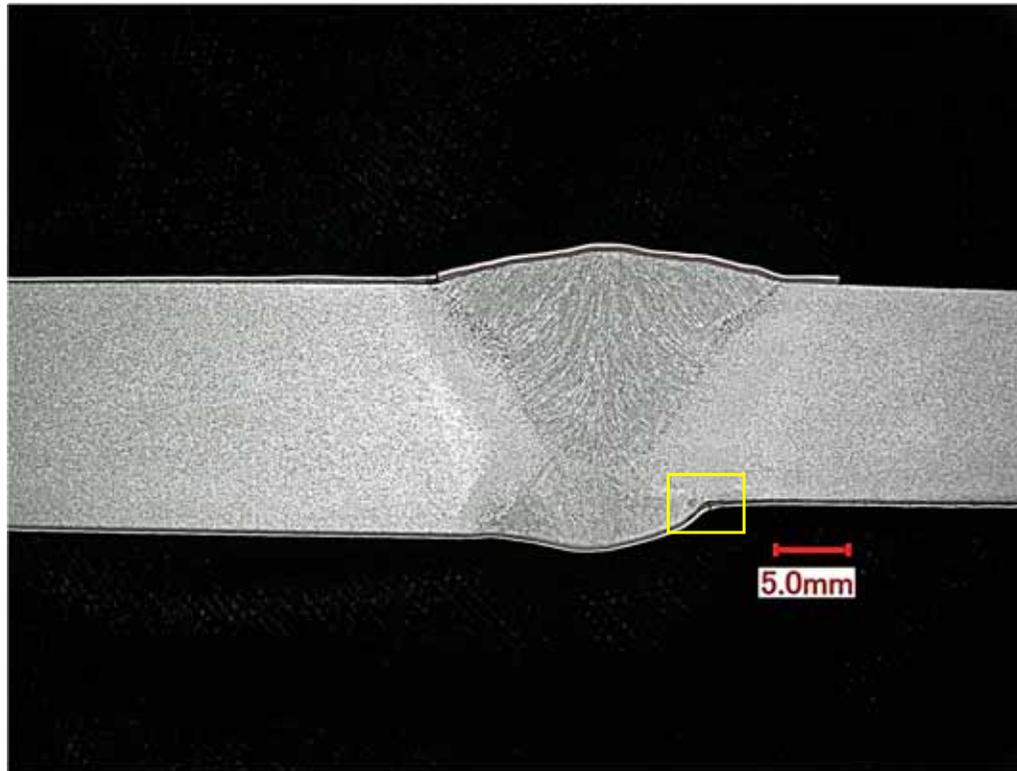
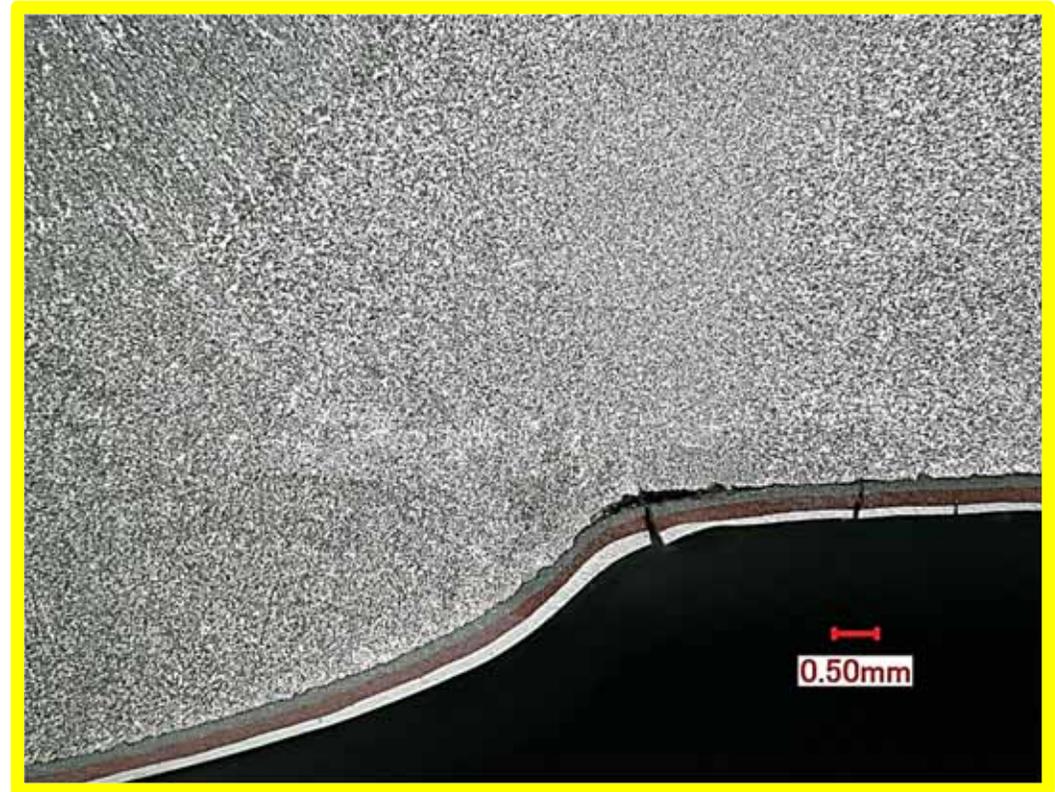
図4-5. 溶接部断面マクロ観察結果 (235° のみ・速報)

18mm板厚と16mm板厚の溶接継手部には5mm以上の熱影響部が見られた(通常状態)。

塗装割れの下に金属部分には明確な亀裂は認められなかった。凹凸のある隙間状に見えるものは塗装割れに伴って直下の金属部分に錆びが生じているものと現段階では推察している。

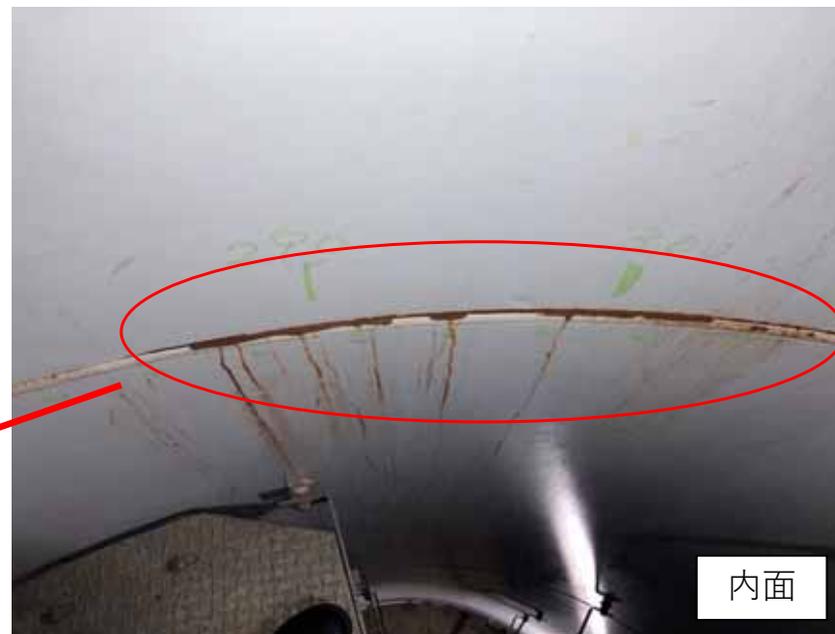
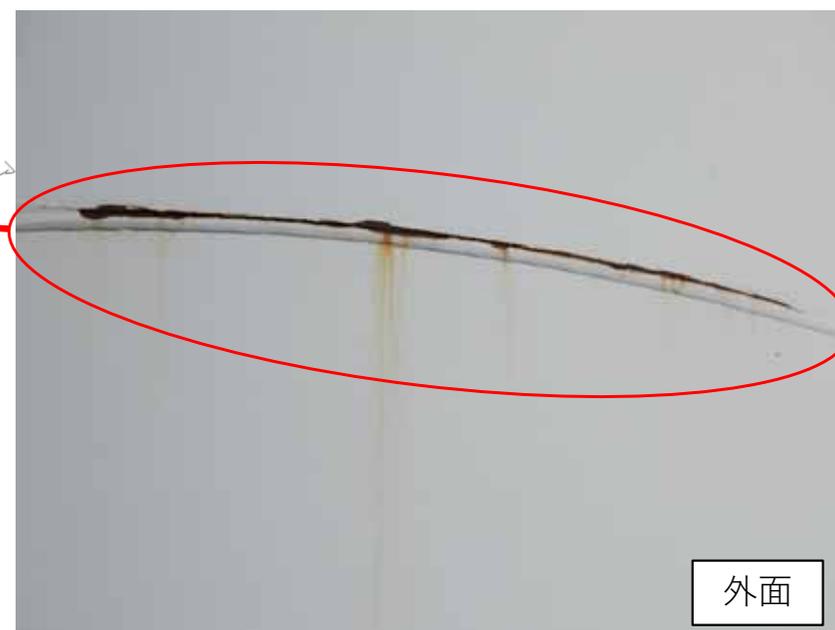
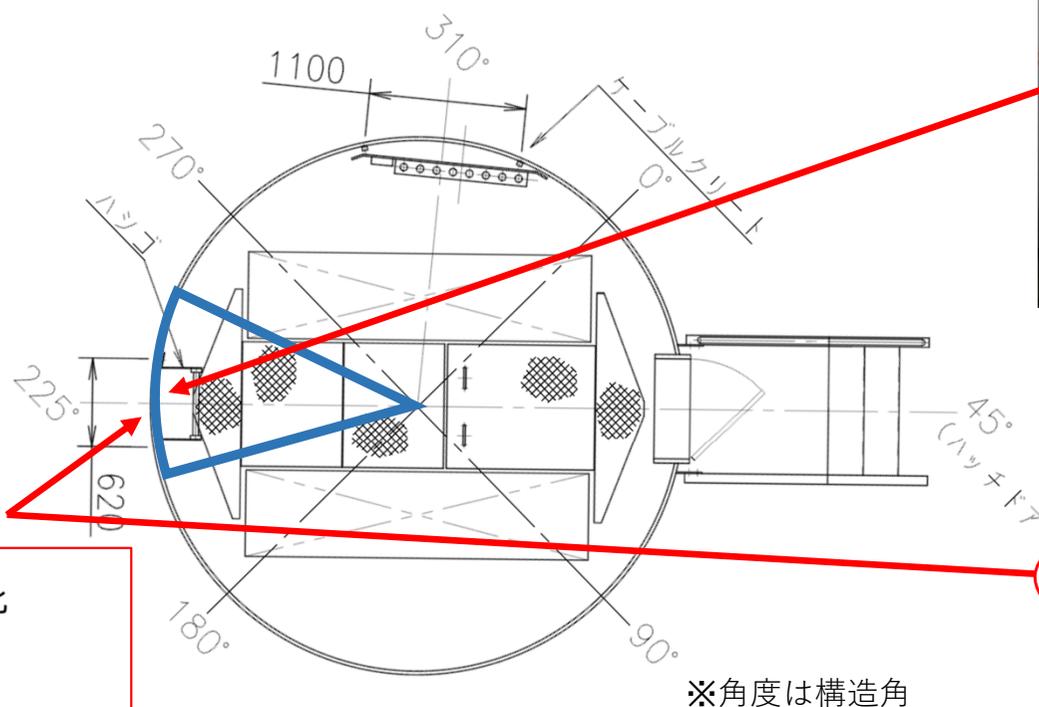
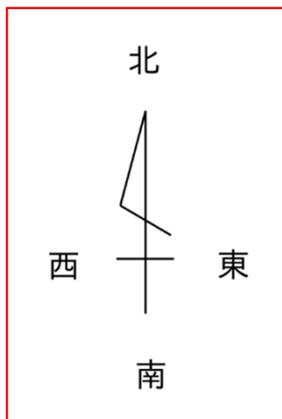
図4-6. 4-2号機の亀裂の調査：第4節亀裂方位(4/19調査時)

緊急点検にて発見された、4-2号機の亀裂は、内外共に約 $175^{\circ} \sim 250^{\circ}$ （構造角:西方向）の範囲に発錆・亀裂が見られます。長さは約2mです(詳細は別途NDT:非破壊検査の結果参照)。

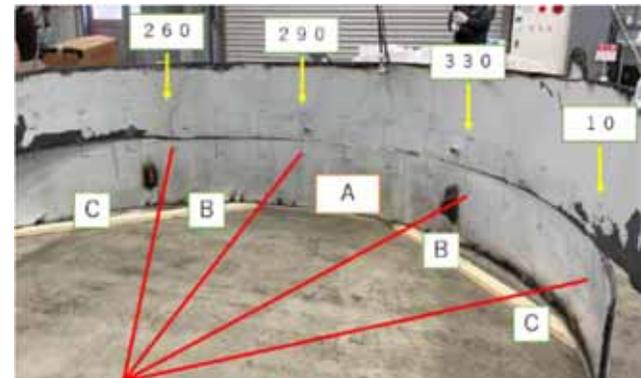
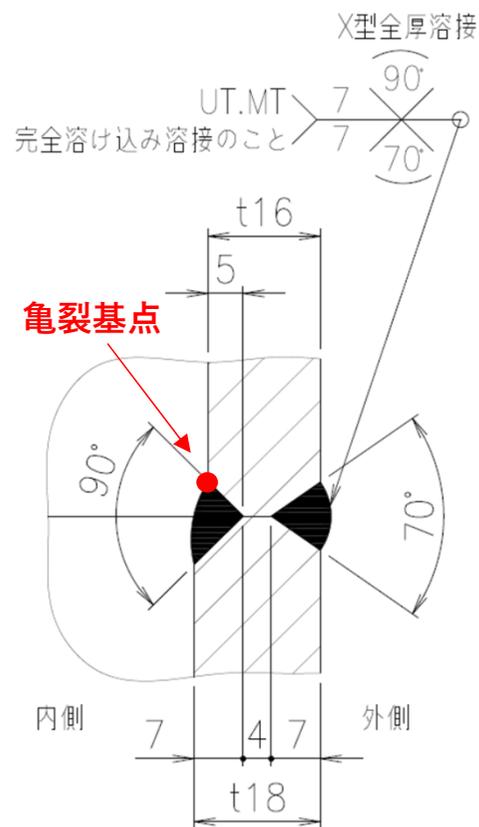
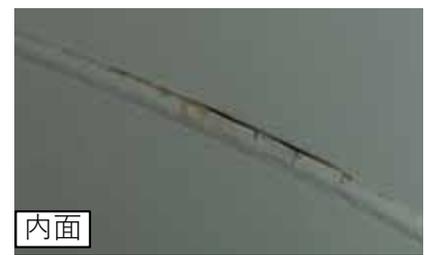
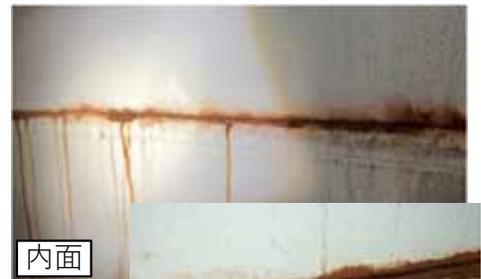
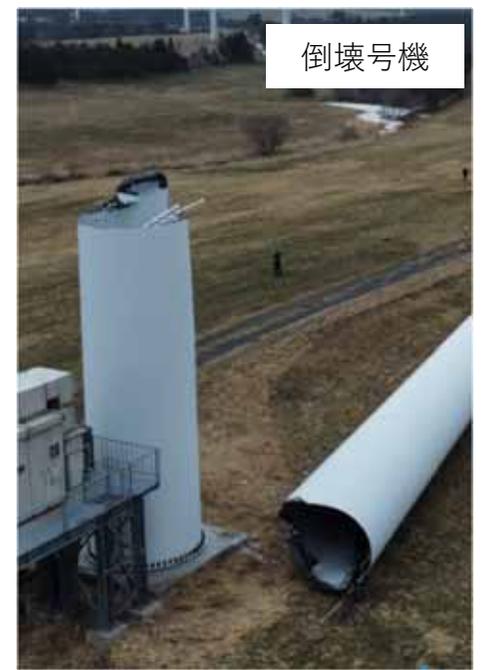
図4-8. 亀裂進展ストーリー推定

現時点で試験体観察および現地緊急点検の結果から、亀裂進展ストーリーは本図の通りと推定しています。今後はこれらの現象を裏付けるエビデンス(解析・試験)を検討・実施していきます。

①内面溶接余盛端部に
微小亀裂発生
・外面に向かって進展

②外面に貫通し、
周方向に進開始

③徐々に亀裂進展が
増速し、最終破断

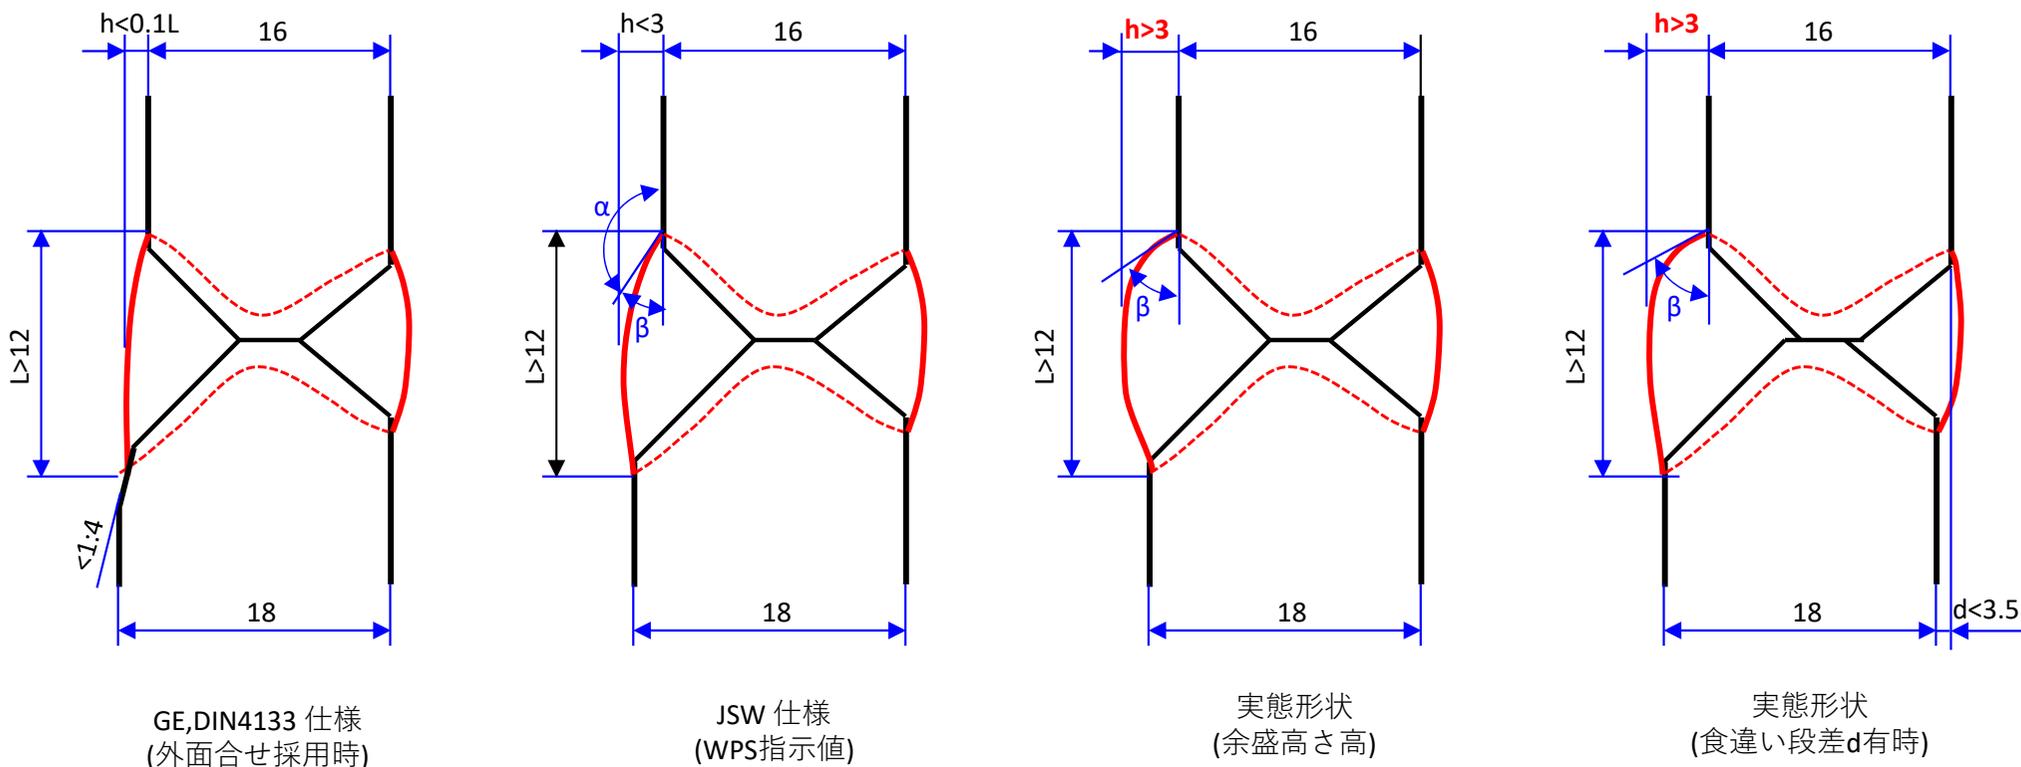
図4-10. 応力集中率の検討：溶接余盛形状不良

GEのタワー製造仕様、およびGEの指示する規格DIN4133(1991)の溶接仕様に余盛高さ h は溶接幅 L の10%以下との記載があります。一方、JSWのWPS(溶接仕様)では、3mm以下との規定のみで溶接幅の10%以下との規定はありませんでした。また、JSWの板厚違い部の合わせ方が外面合わせであり、破断部は内面に2mmの段差があることから、形状的に溶接幅の10%以下との規定を守ることが困難な状況でした。これに加えて製造上の食い違い段差等があると、溶接端の角度 β (180° - フランク角 α) が大きくなり、これらが亀裂起点の応力集中率を高めた可能性が高いと推定しています。

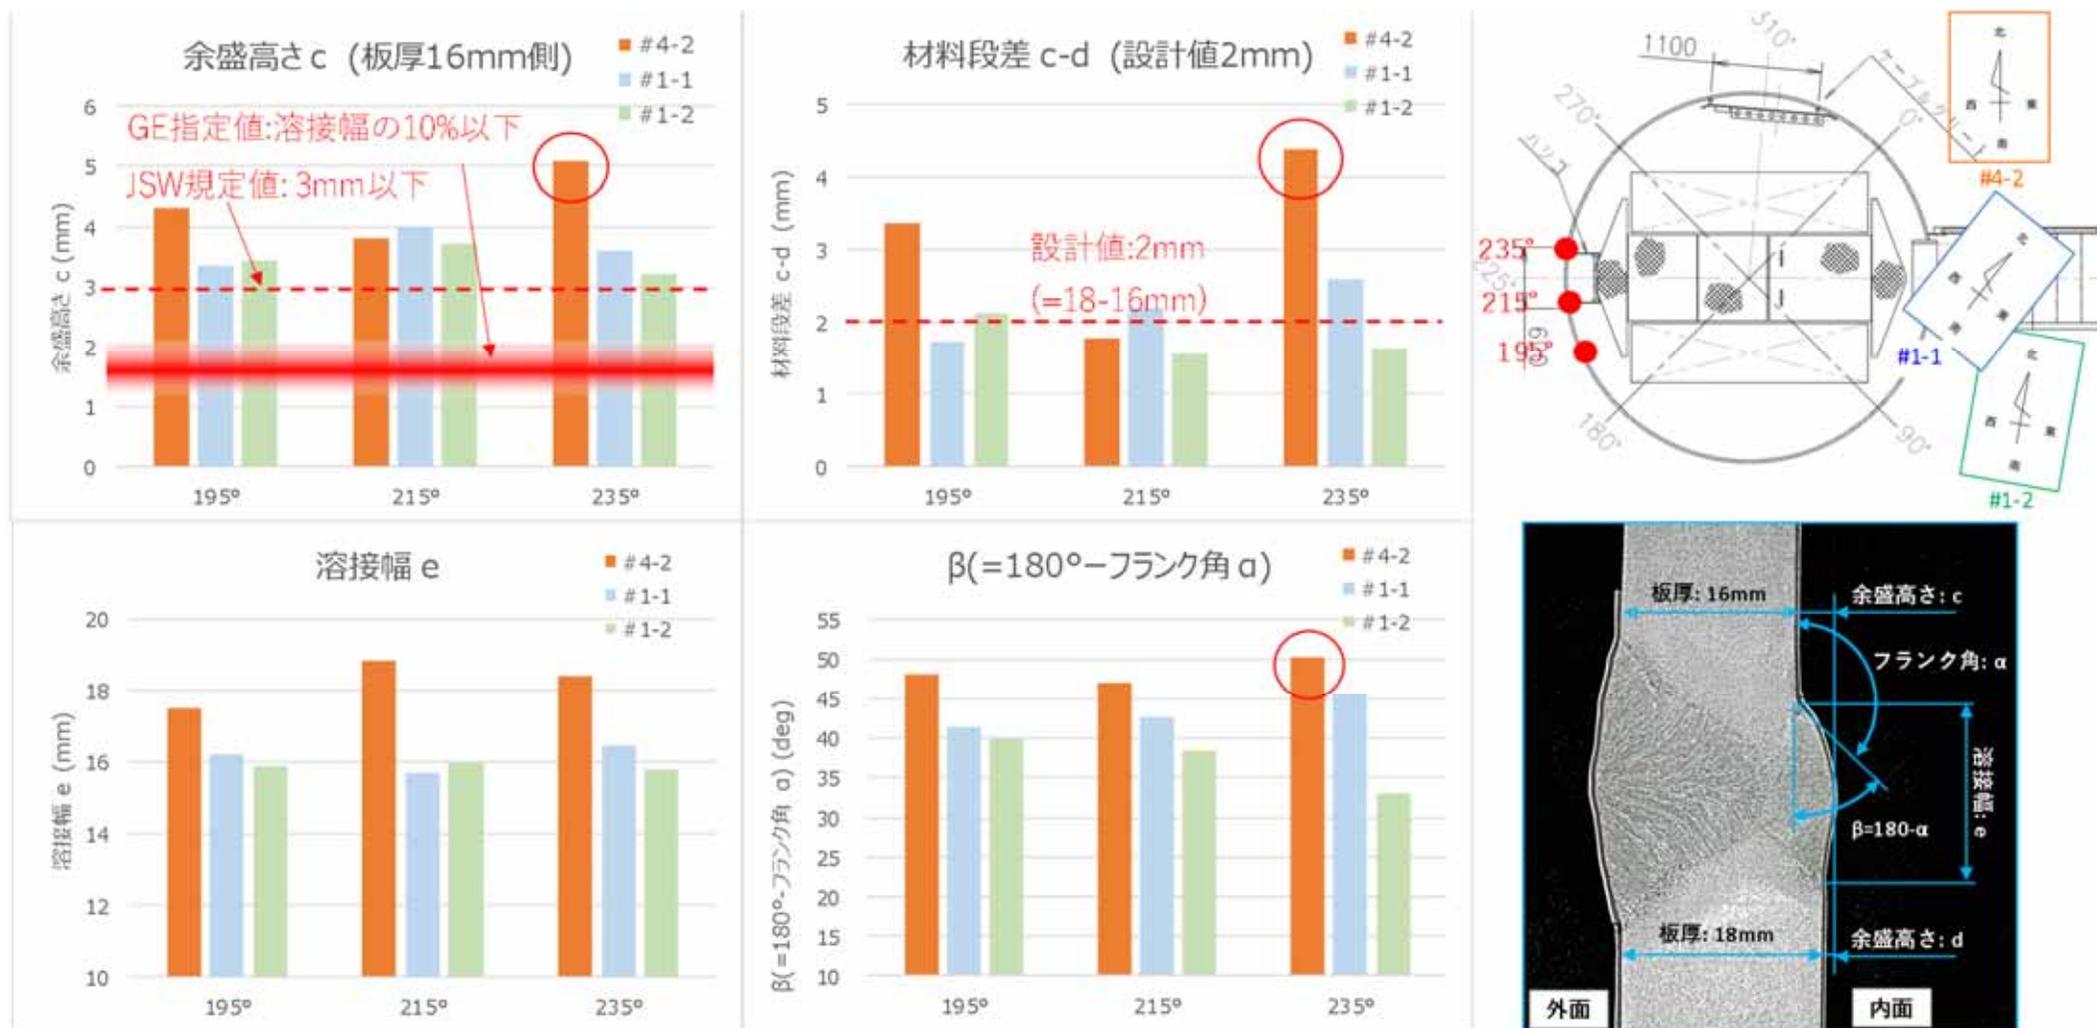
図4-11 内側溶接部形状の測定（4-2,1-1,1-2号機）

貫通亀裂が観察された4-2号機、および倒壊した1-3号機に隣接している1-1,1-2号機(亀裂がないこと確認済み)の溶接形状について、レーザースキャナで測定実施し、余盛高さ(c,d)、溶接幅(e)、余盛端角 β (180° - フランク角 α)を比較した図を示します。4-2号機の亀裂発生近傍(未貫通)部である 235° において、4-2号機の余盛高さ、材料段差(c-d)、余盛端角 β が高いことが判明しました。特に材料段差は4.4mmに達しており、板厚差2mmを2.4mm超過しています(外面合わせ部に食い違い段差が生じていると推定)。

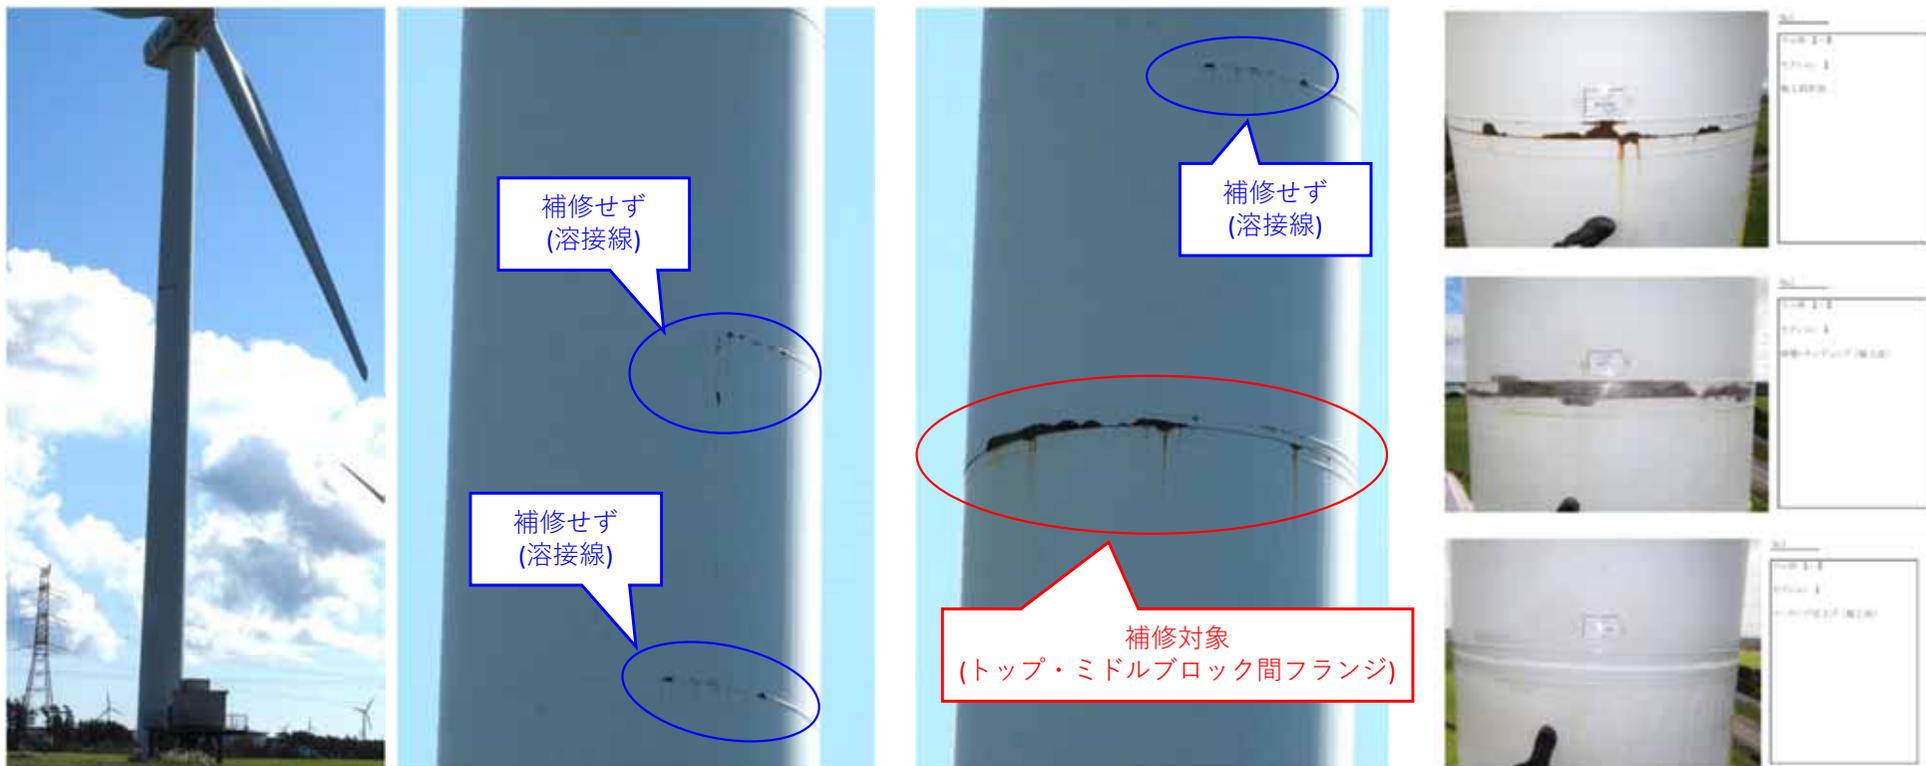
図4-15. 2021年9月21日 1-3 タワー外観点検記録写真

1-3号機において、定期点検に加え、2021年9月21日にタワー外観点検を実施し、発錆状況を確認し、2022年10月18日～2022年11月4日に、トップとミドル間フランジのみの塗装補修が行われましたが、溶接線部の発錆については塗装補修されていませんでした。今回の損傷部位については写真等、記録されておらず、フランジ面部の発錆状態に比して、重要な発錆とは認識していなかった可能性が高いと推定しています(なぜ・なぜ分析実施中)。

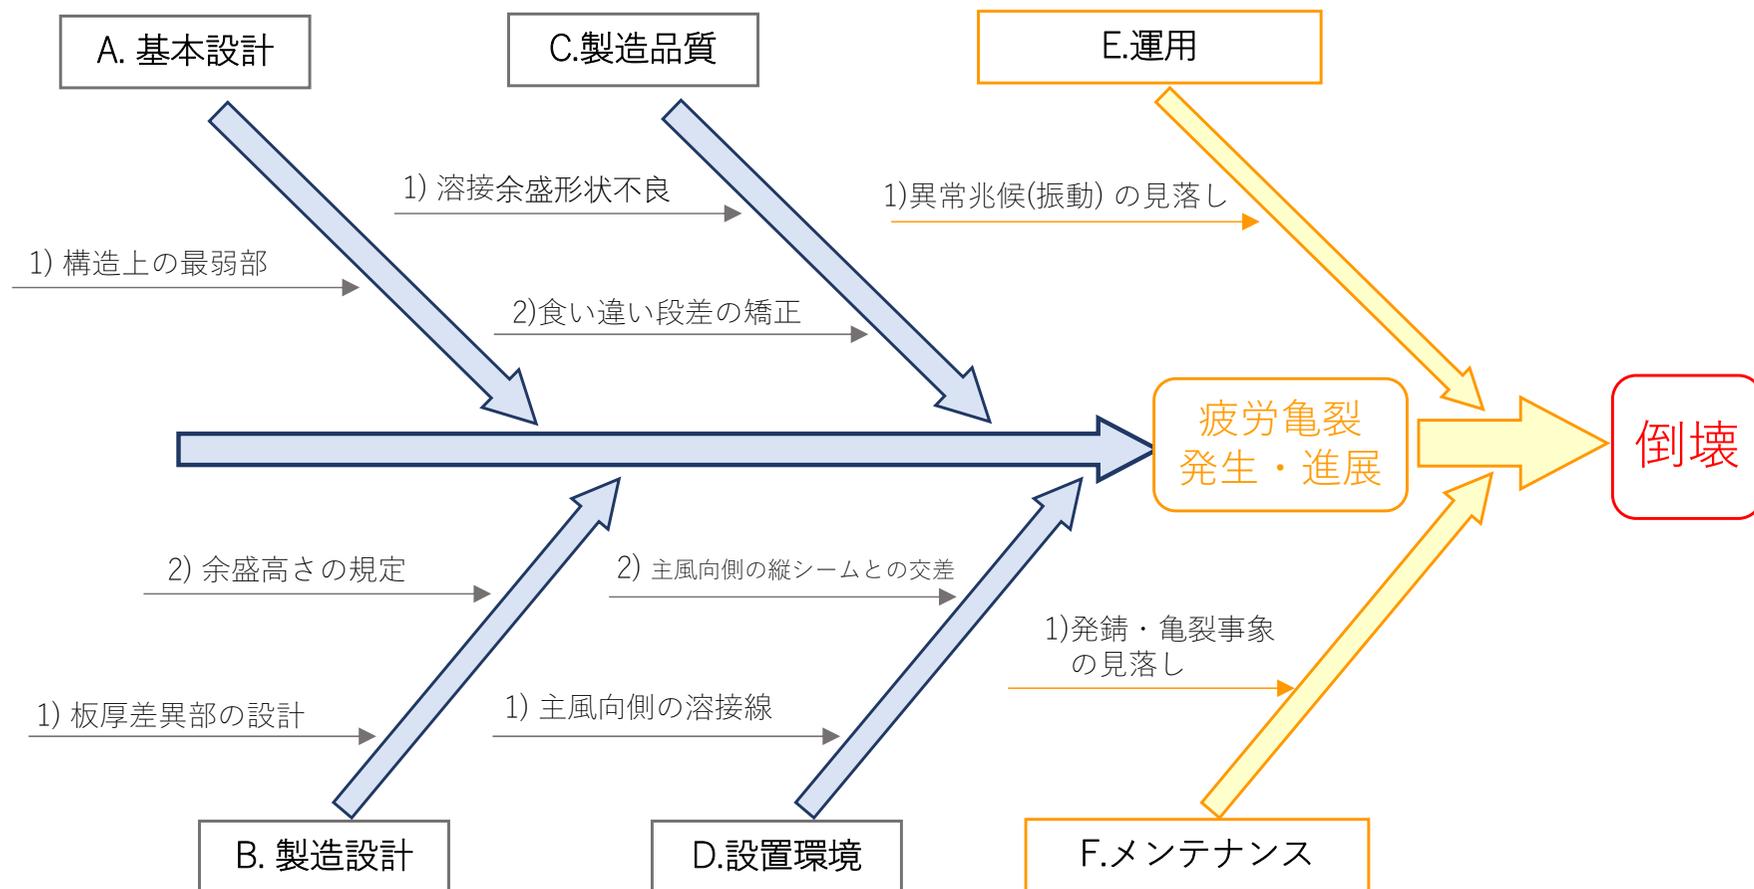
図4-17. 推定される事故原因(フィッシュボーン図)

周方向シーム溶接部亀裂が発生し進展・倒壊に至った要因は下記の通りと推定しています。AからDは製品の要因であり、現運用機では対策が困難であることから、E.運用、F.メンテナンスでの対策を検討していきます。
