# 自家発電設備 爆発事故について

いわき大王製紙株式会社

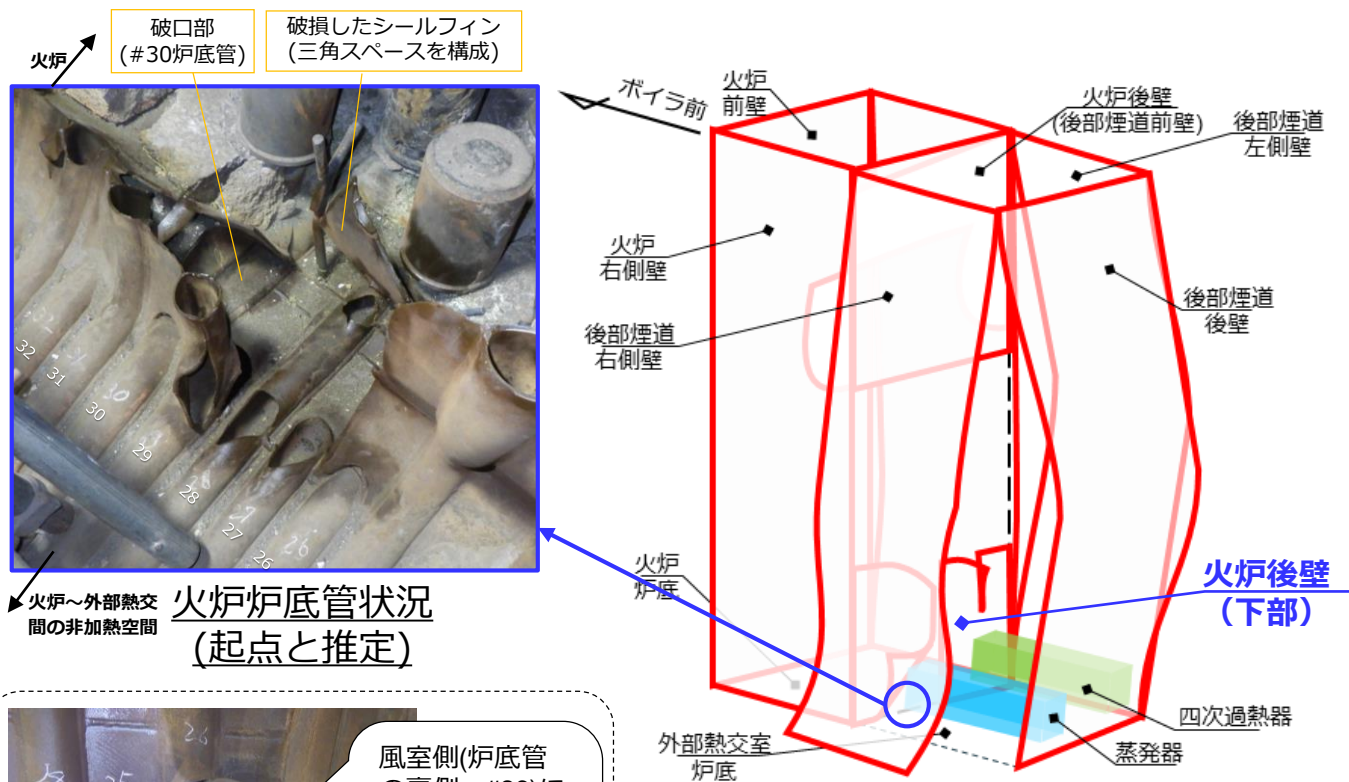
ボイラ変形状況概略図

- ・ 火炉後壁下部が外部熱交室側(ボイラ後側)へ大きく変形・破断しており、その方向に大きな力が作用した様相であり、炉底に近い部分での変形が最も顕著だった。
- ・ 爆発の影響による強制的破断部が大多数の中、内圧によって破口した形態の炉底管の#30(缶左から数えて30本目)を第一破口部と推定。

風室側(炉底管の裏側：#26)にも開口を確認。爆発の影響により変形し、破口したと推定。

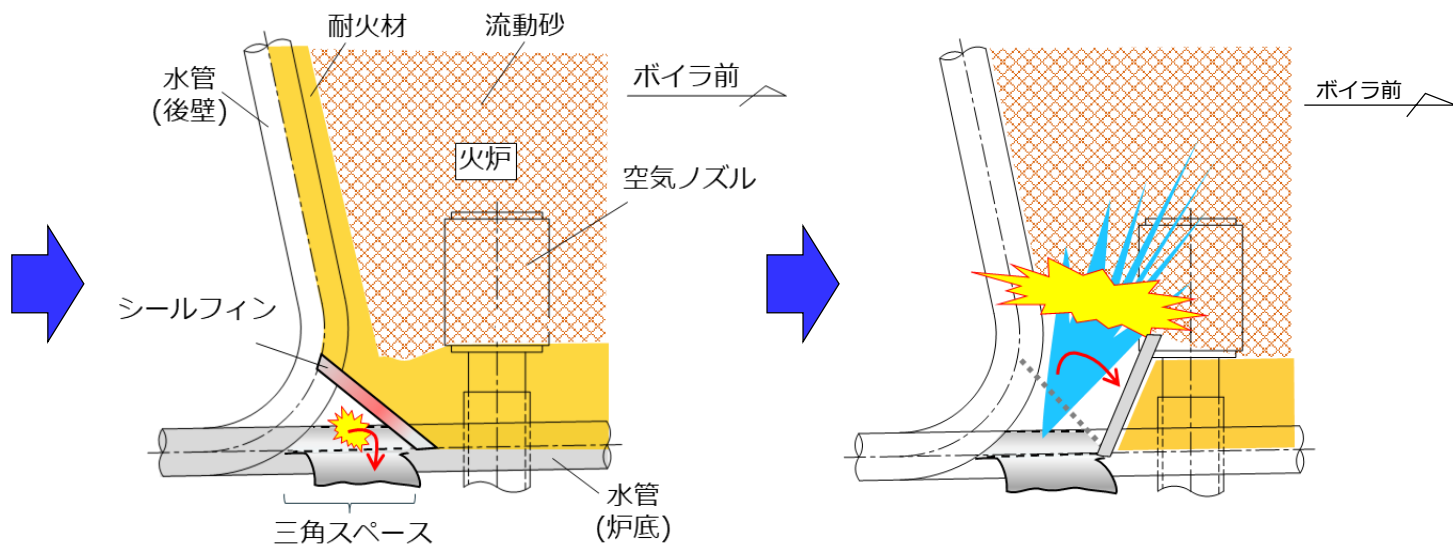
- ・ #30破口部の詳細分析は未実施のため、破口の原因は明確になっていないが、当該部の目視での点検結果などから、#30に破口が発生し、三角スペースという空間で一気に大きく開口することで**大量の漏洩水**が発生し、シールフィンを破壊して保有熱量の多い流動材と一気に接触したことで**水蒸気爆発**が発生、ボイラ損壊に至った可能性が高いと考えられた。

一気に口を開くことのできる漏洩の条件が整い、  
“三角スペース”内で破口  
(大きく口を開いた為に大量の水が**漏水**)

**大量の漏洩水**がシールフィンを破壊し  
保有熱量の多い流動砂と接触した為  
火炉側での**水蒸気爆発**が発生し  
火炉後壁を破断させた

- ◎ 三角スペース用シールフィンを無くす (結果的に三角スペースも無くなる。)
- ◎ 内面スケール付着抑制 (クリープ損傷リスク回避)
- ◎ pH低下防止 (水素侵食リスク回避)
- ◎ 耐火材除去による水管への熱負荷上昇リスクを発生させない  
(水素侵食、クリープ損傷、き裂リスク回避)

- ◎ 大量の水が保有熱量の多い流動材と一気に接触することを防止するために三角スペースを廃止

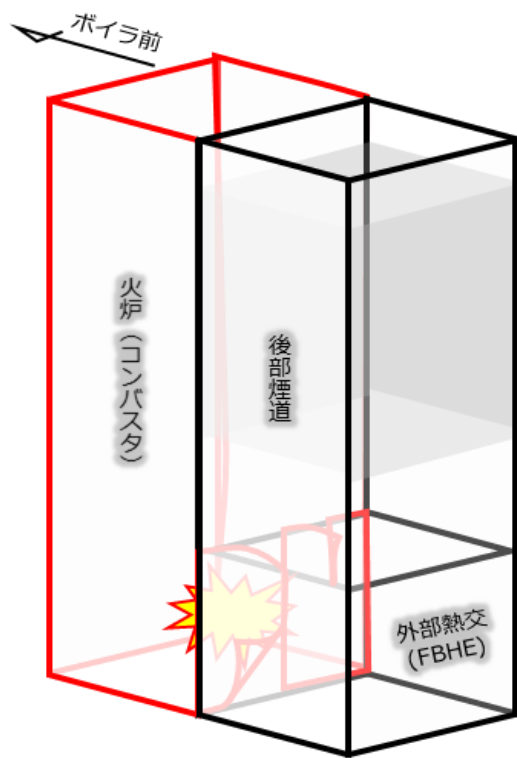
火炉側の水蒸気爆発により  
外部熱交室の水管を破断させ  
二次漏洩が発生

- ◎ 外部熱交室周壁の水管構造(水管+耐火材構造)を、非耐圧構造(ケーシング/鉄板+耐火材構造)とする
- ◎ 外部熱交室内の蒸発器の非設置

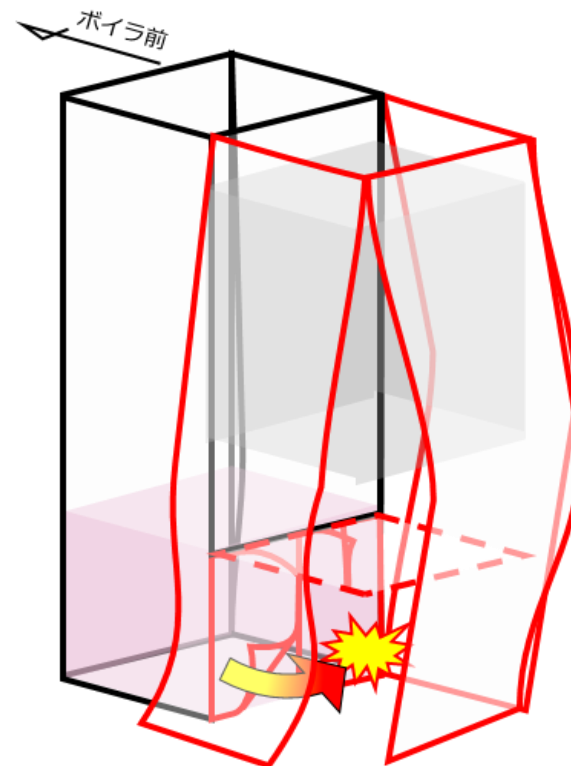
二次漏洩水と外部熱交室内の流動砂との接触により  
外部熱交室内での水蒸気爆発が発生  
(損壊拡大)
