第18回 電気設備自然災害等対策ワーキンググループ

いわき大王製紙向け4号ボイラ爆発事故に関する 類似ボイラへの横展開について

2023/6/5

三菱重工業株式会社
三菱重工業パワーインダストリー株式会社

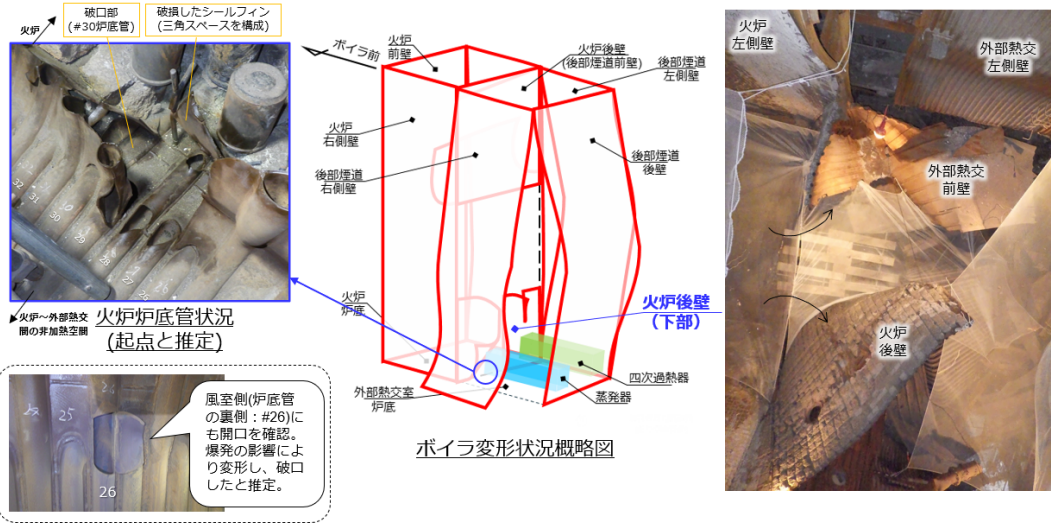
1) ボイラ損壊の状況

- 火炉後壁下部が外部熱交室側(ボイラ後側)へ大きく変形・破断しており、その方向に大きな力が作用した様相であり、炉底に近い部分での変形が最も顕著だった。
- 爆発の影響による強制的破断部が大多数の中、内圧によって破口した形態の炉底管の#30(缶左から数えて30本目)を第一破口と推定。

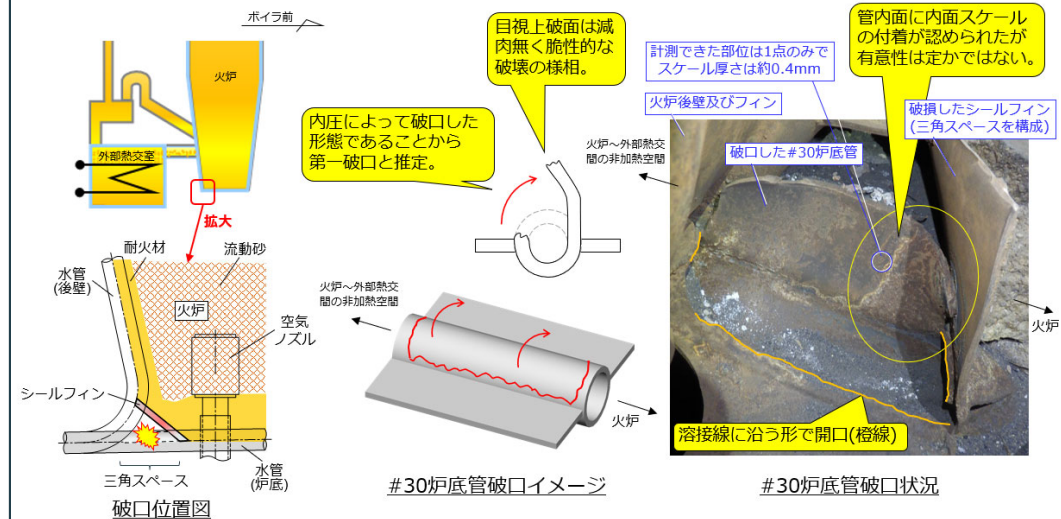
2) 第一破口部(推定)の特徴

- #30の破口部は三角スペースを構成するフィンの溶接部に沿う形で軸方向・周方向に開口。
- 目視上、破面は減肉無く、脆性的な破壊の様相。
- 管内面に内面スケールの付着が認められた。但し、爆発前に付着したものは不明。
- #30の破口部は、シールフィンにより本来は砂もガスも到達しないスペース(三角スペース)内。

- いわき大王製紙4号ボイラの爆発原因として、未燃ガス爆発、粉塵爆発、水蒸気爆発の可能性が考えられますが、運転データ及び現地目視調査結果から、当該事故は大量の水が大きな熱容量を持つ流動砂と瞬時に接触することに起因する水蒸気爆発によるものと推定。
- 第一破口部が当局により持ち帰られているため、漏洩原因を完全に絞り込めていないものの、各種調査の結果、**大量の水**が漏洩する原因として、水質に起因する水素侵食、火炉耐火材の脱落等によるクリーブ損傷の可能性が否定できません。尚、き裂(疲労)による漏洩の可能性も完全には否定できませんが、大きな破口とはなり得ないため**大量の水**の漏洩原因にはなり難いと考えます。
- 今後、当局での第一破口部の調査結果が入手できた際には、その内容を精査し、必要に応じて原因の特定と必要な追加対策について各ユーザー様に展開していきます。

- ・ 左記対策実施により漏洩を防止できるものと考え、加えて、万が一漏洩した場合の水蒸気爆発発生リスクを少しでも低減する為の対策として三角スペース廃止を推奨

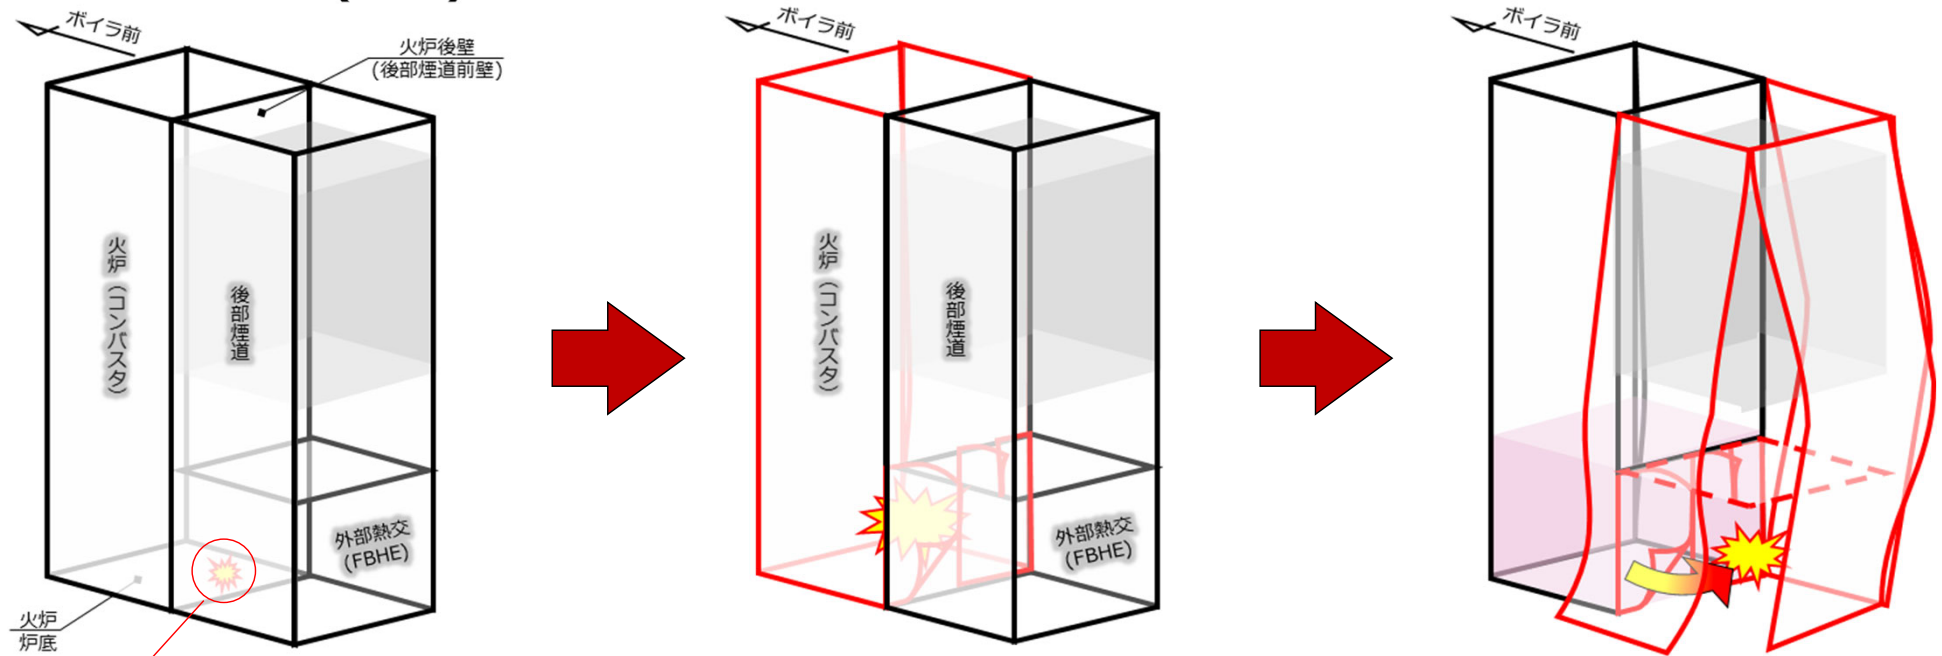
2-2 事故発生フロー(推定)

漏洩発生の原因

管の破損により
水が漏洩

- △ 水素侵食
- △ クリープ損傷
- △ き裂(疲労)
- × 摩耗減肉

火炉損壊の原因 (漏洩が水蒸気爆発に至った原因)

大きな熱容量を持つ流動砂と瞬時に
接触(流動砂は火炉下部に多い)

△ 三角スペースという密閉した
耐火材のない空間で大量の水が
一気に漏洩

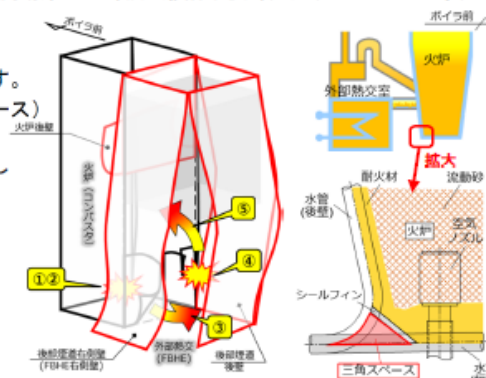
- ① 火炉底部に存在する小さな空間(三角スペース)内にある炉底管が大きく破口
- ② 漏洩した大量の水が火炉内の流動砂と接触し水蒸気爆発が発生
- ③ 火炉を構成する水管の一部が破断
- ④ 破断した水管から大量の水が外部熱交室の流動砂と接触し水蒸気爆発が発生
- ⑤ ボイラが広域で損壊

今回の爆発は、炉底管から漏洩した大量の水が大きな熱容量を持つ流動砂と一気に接触し、大きな体積膨張による水蒸気爆発が発生したと推定しております。

現段階においては第一破口部が当局により持ち帰られているため、原因を完全に絞り込めていないものの、各種調査の結果、大量の水が炉底管から漏洩する原因として、給水・ボイラ水質に起因する水素侵食、火炉耐火材の脱落等によるクリープ損傷の可能性が否定できません。尚、き裂(疲労)による漏洩の可能性も完全には否定できませんが、大きな破口とはなり得ないため大量の水の漏洩原因にはなり難いと考えます。

- (1) 火炉壁や蒸発器管からの漏洩を防止するため、定期的な肉厚計測など適切なメンテナンスの実施。
- (2) 水質悪化により発生する漏洩リスクを排除するため、適切な水質管理および水処理の実施。
尚、水質管理の徹底にあたっては連続監視計器の適切なメンテナンスで水質を連続的に正しく監視することを推奨します。
- (3) 耐火材脱落による耐圧部での漏洩を防止するため、適切な耐火材のメンテナンスの実施。損耗、割れ、脱落などがあれば復旧。耐火材を保持するスタッドやアンカーの保全も含む。
また、大量の脱落を確認した場合はボイラを速やかに停止いただき、健全性をご確認下さい。
耐火材に限らず、既設構造から何かしら変更する(している)場合は弊社へご相談ください。

上記(1)から(3)により漏洩を防止できるものと考えますが、加えて、万が一漏洩した場合の水蒸気爆発発生リスクを少しでも低減するための対策として三角スペースの廃止を推奨いたします。
