## 2023年11月12日に発生した吉の浦火力発電所 2 号機の 停止に伴う供給支障事故について

2023年12月4日  
沖縄電力株式会社

# 吉の浦火力発電所2号機の停止に伴う供給支障事故について

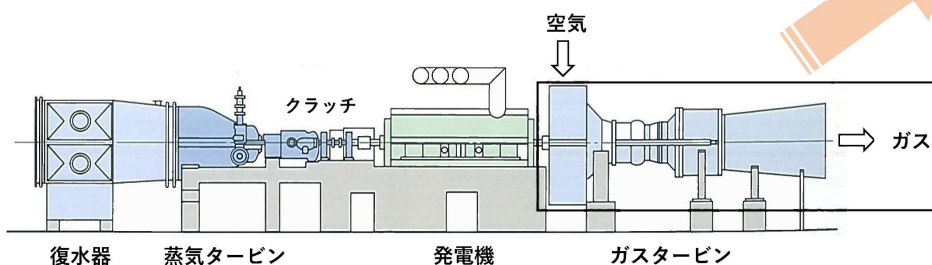
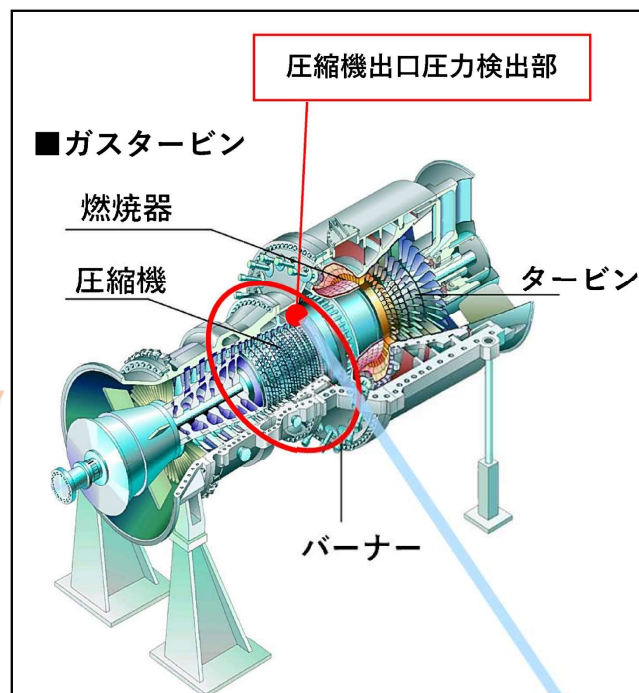
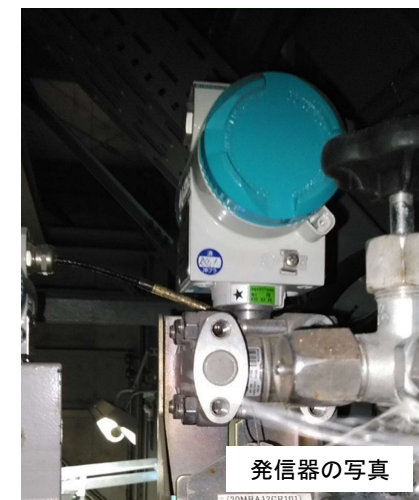
### ■ガスタービン圧縮機出口圧力発信器

- ・ガスタービンの空気圧縮機出口圧力発信器に指示値の誤差が生じたことによる保護停止

圧縮機で圧縮した空気の圧力を監視・制御するための装置。

空気の圧力を検出し電気の信号に変える

- ・ガスタービンの空気圧縮機出口圧力発信器の差を、前段警報表示として追加し監視強化を図る。
- ・前段警報が発報した場合、可能な限り速やかにユニットの減負荷、停止を行い圧力発信器の点検校正を実施する。
- ・保護動作条件である圧力差設定について、設備へ影響を与えない許容される値を再確認し変更する。
- ・水平展開として、吉の浦火力1号機にも同様な対策を実施

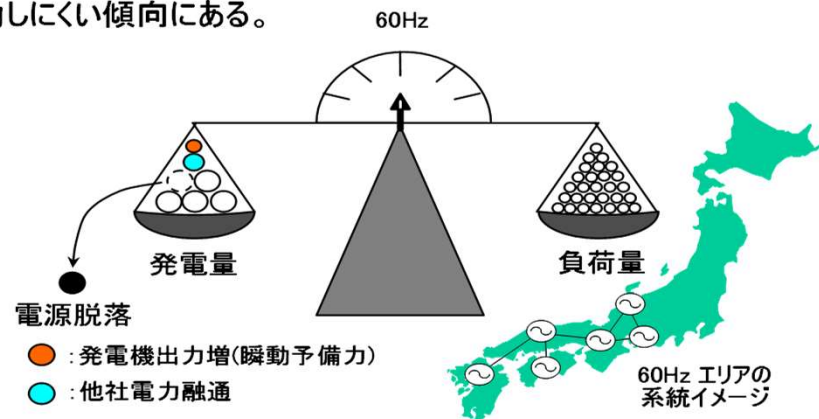
### 本土系統

発電量が不足しても他社からの電力融通が期待できるので、周波数は変動しにくい傾向にある。

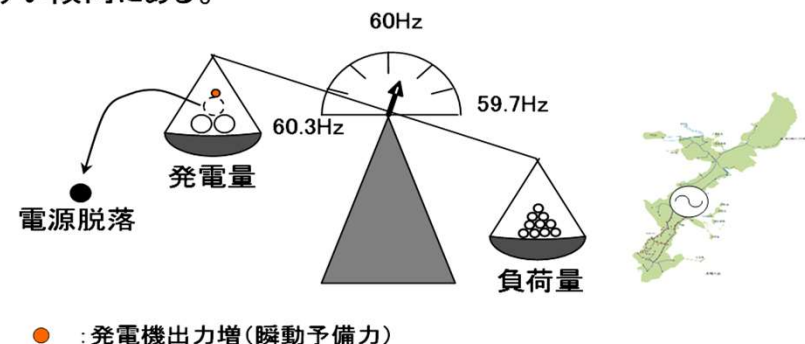
### 沖縄本島系統

電源脱落事故などの緊急時には、他社からの電力融通が不可能であり、発電機側の対応能力が瞬動予備力のみとなるため、周波数が変動しやすい傾向にある。

**今回の吉の浦火力発電所2号機の緊急停止により他の正常な発電機の連鎖脱落(大規模停電)の可能性があったため、自動的に同装置にて周波数回復に必要な需要の遮断を行ったことにより、最大11万8,800戸の供給支障が発生した。**

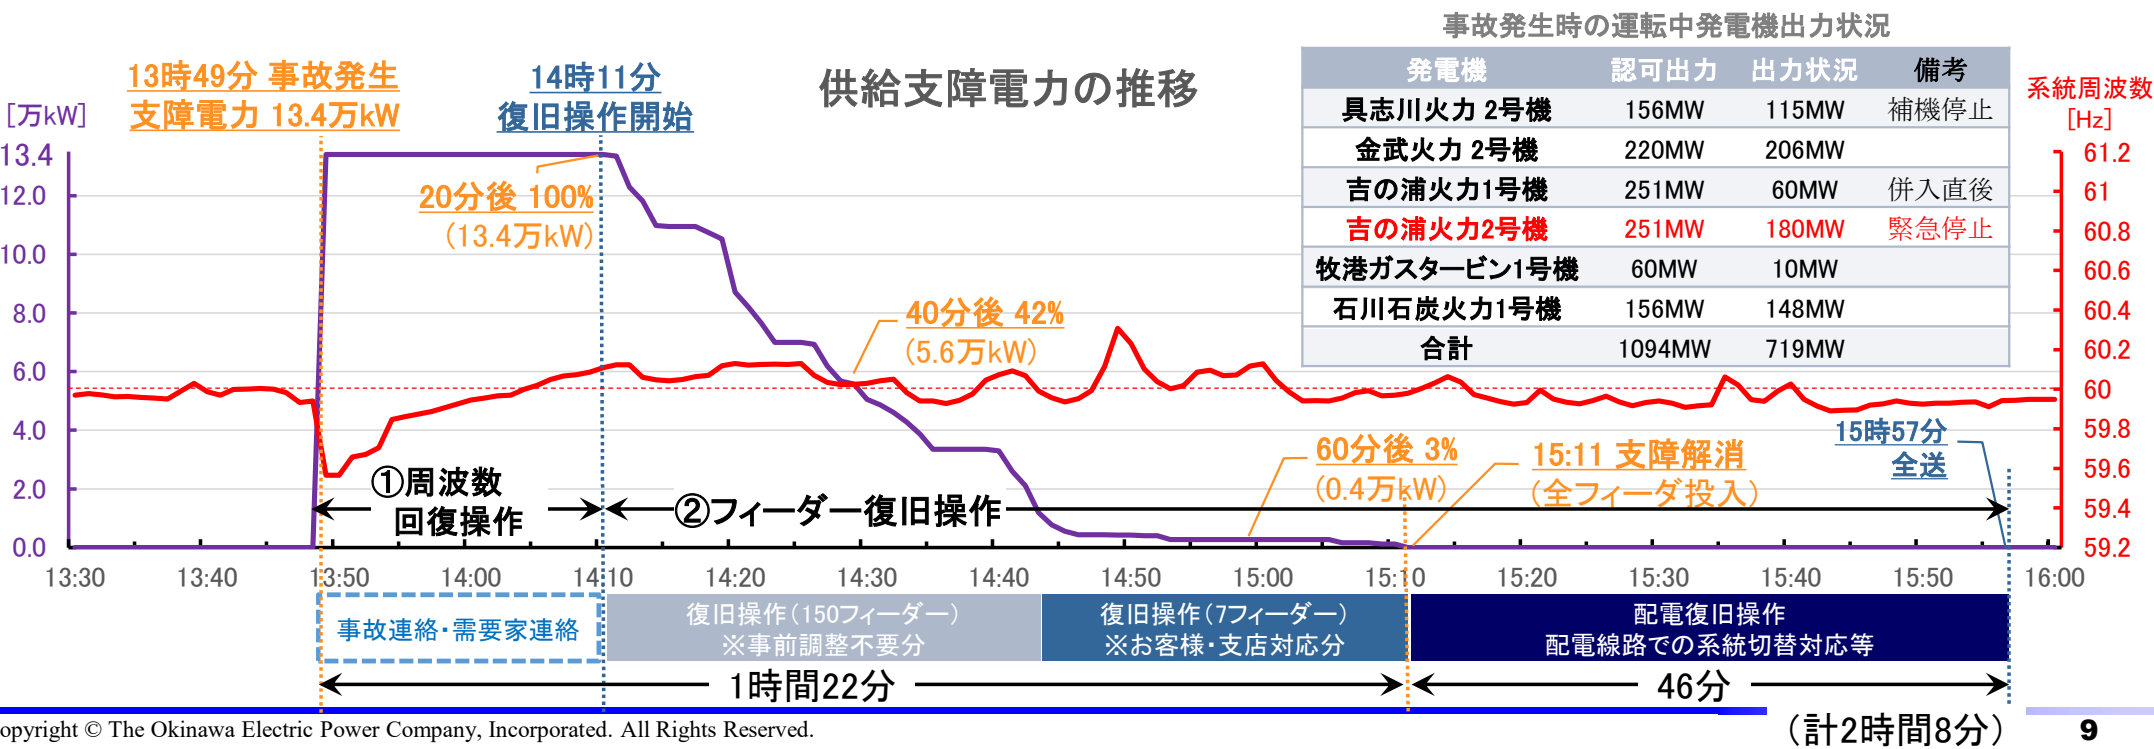
## 供給支障事故の解消までに2時間程度を要した理由

発電機の緊急停止後、即座に運転中発電機(表参照)への増出力指令(牧港GT1号機)および停止待機中GT発電機(吉の浦マルチGT、石川GT1号機)への緊急併入指令を行った。ただし、運転中発電機のうち1台(吉の浦火力1号機)は併入直後で出力調整ができない状況であり、また、1台(具志川火力2号機)は可能出力帯の影響により、増出力に制限があったため、周波数回復までに時間を要した。

フィーダーの復旧は需給バランス(周波数)を維持しながら、段階的に、慎重に復旧する必要がある。また、太陽光発電の出力変動への考慮やお客さま等への対応も重なり、全フィーダー投入までに時間を要した。さらに、配電側システムにて配電線路の停電区間を特定し、開閉器の状態を確認しながらの復旧操作となったため、供給支障の解消までに時間を要した。

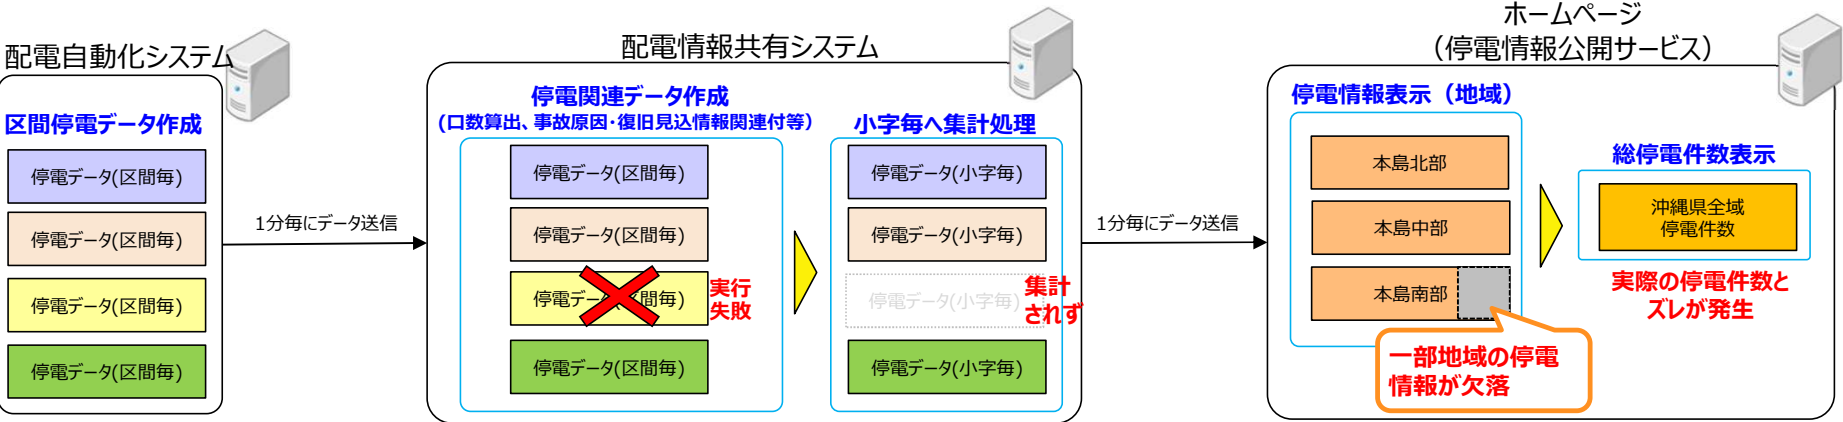
【配電情報共有システムの集計処理イメージ】

- 配電自動化システムで停電を検知すると、データを配電情報共有システムに送付して停電情報の集計を行い、その結果をホームページに表示している。
- 配電情報共有システムでは1分毎に開閉器区間単位で「新たに停電が確定した区間(3分以上の停電)」を集計し、停電口数の算定処理を行っているが、今回は想定以上の大量のデータが送付されてきたことから、特定の時間帯の処理が時間内に完了できず、次の時間帯の処理が実行されなかった。

| 対策項目 | 対策内容 | 想定効果 |
|---|---|---|
| プログラム分割 | ◆ 処理遅延が発生しているプログラムを分割し、停電情報連系処理時間短縮 | ◆ プログラム分割により同規模の電源事故においては、地域単位の停電情報更新が対応可能となる見込み。 |
| システム構成見直し | ◆ プログラム処理方法の見直し<br>◆ データ・サーバ構造見直し<br>◆ データ連携方法の見直し | ◆ 更なる処理安定化および高速化を実施。 |
