【米子バイオマス発電所】  
バイオマス燃料受入設備の爆発を伴う火災事故  
～第19回電気設備自然災害等対策WG～

2023年12月4日(月)  
米子バイオマス発電合同会社

## 事故の概要

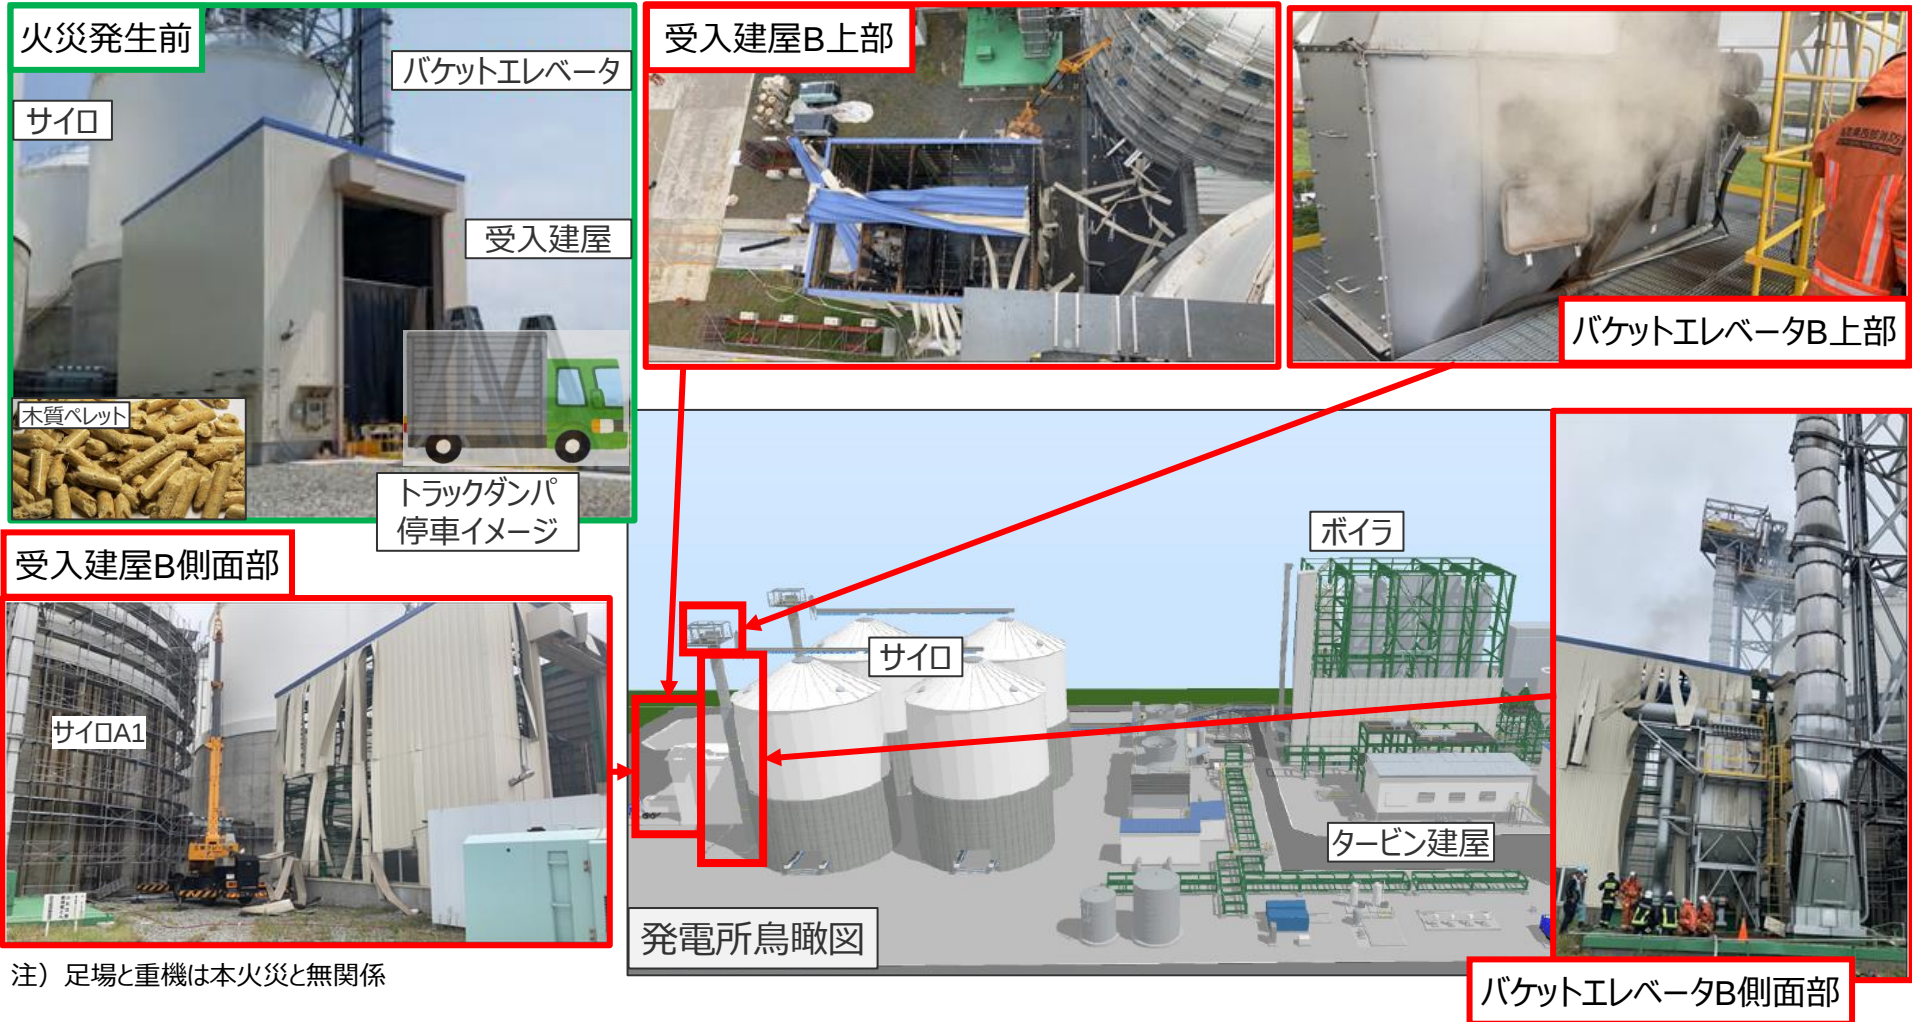
受入建屋BおよびバケットエレベータB（稼働中）において爆発事故および爆発に伴う火災発生

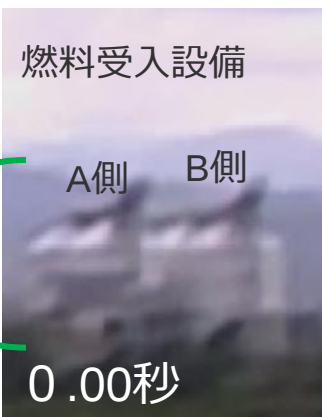
①爆発直前

この時点で内部で温度上昇あるいは小規模な発火をしていた可能性もあり

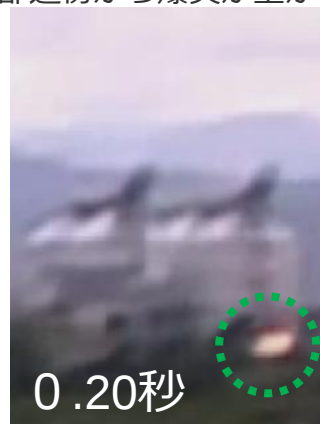
②マグネットセパレータあるいはバケットエレベータ下部近傍から爆炎が上がる

映像に映っている下部の爆発が最初の爆発だったかは不詳

- ・火の手が映ってから2秒未満で全体に燃え広がっている
- ・衝撃波を伴う音速超えの爆発であったと考えられる
- ・一度の爆発ではなく二次的な爆発を伴うものだったと判断する
- ・爆発は連続的に生じており、二次爆発以降は粉じん爆発だったと判断する
- ・着火源はマグネットセパレータあるいはバケットエレベータ下部近傍に見えるが詳細不詳

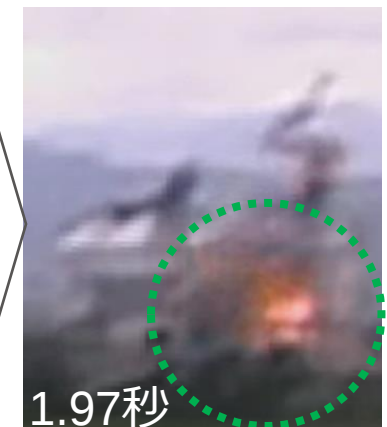
⑤全体に火の手が広がる

ここまでで、爆発直前の画像から **2秒未満**

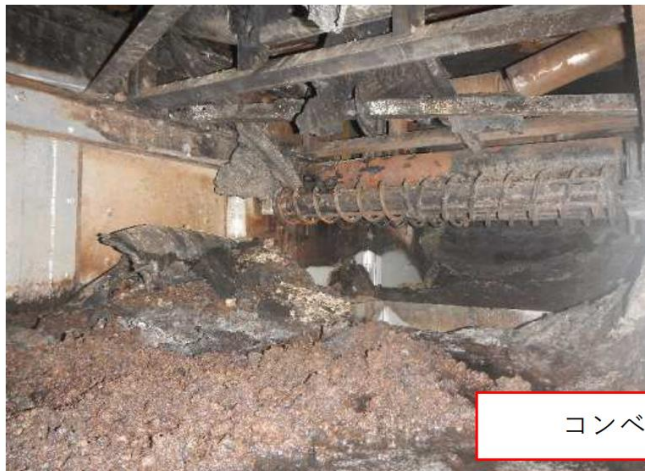
B側（損壊側）

\* ベルトが破断

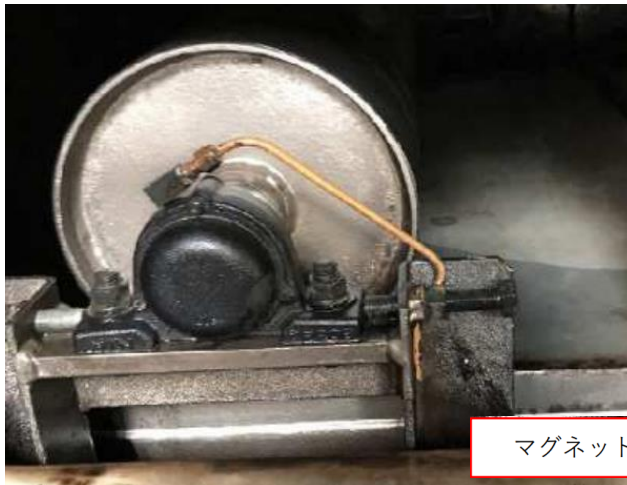
B側（損壊側）

\* ベルトが破断

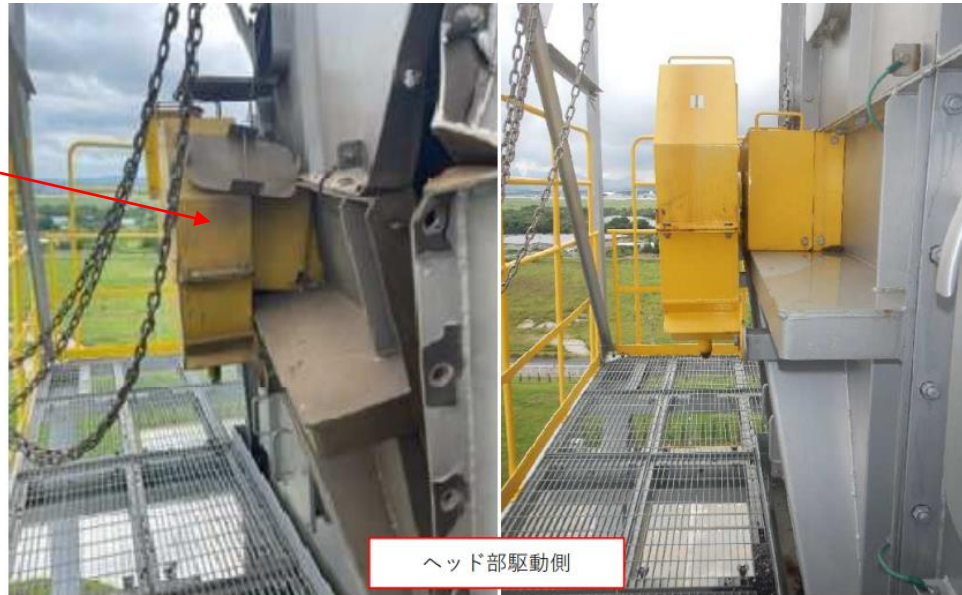
## ・ 上部

軸が傾いている

バケットエレベータは全体的に  
損傷が激しく修復困難の見通し

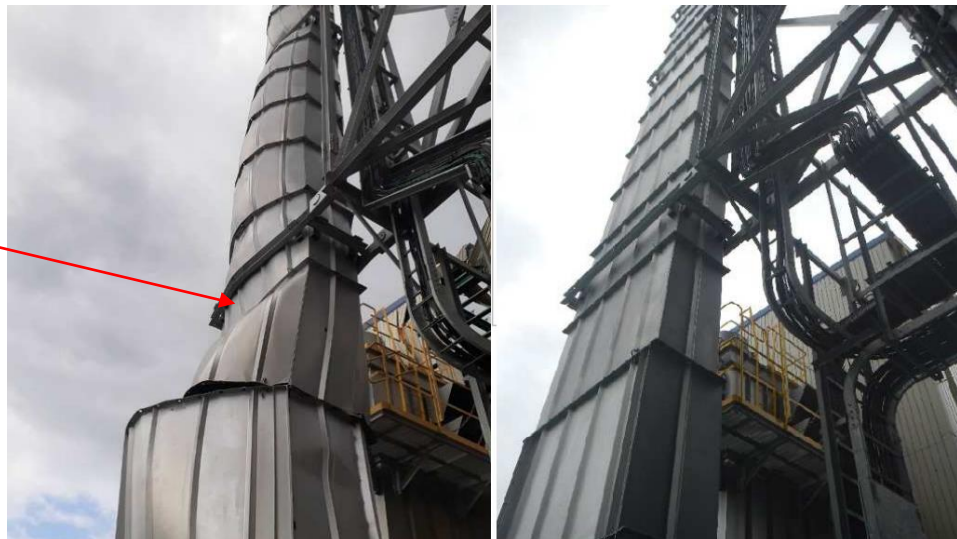
## ・ 立ち上がり

ケーシングが  
変形している

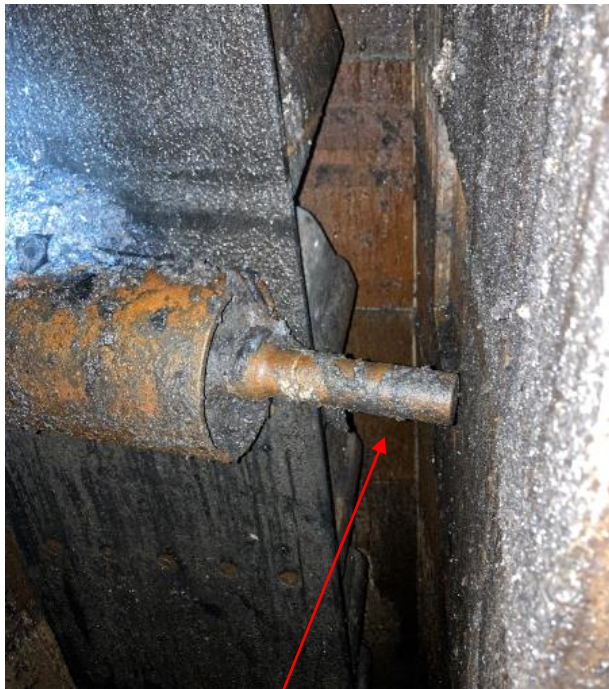
・ 下部 (B側)

バケットエレベータは全体的に  
損傷が激しく修復困難の見通し

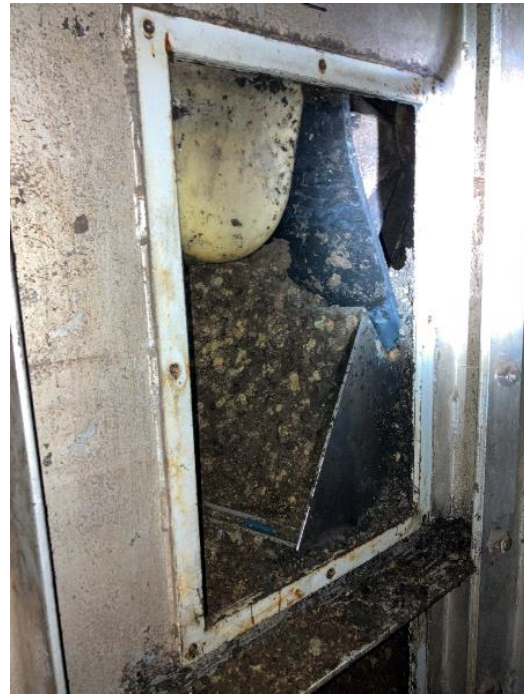
プーリーが外れている

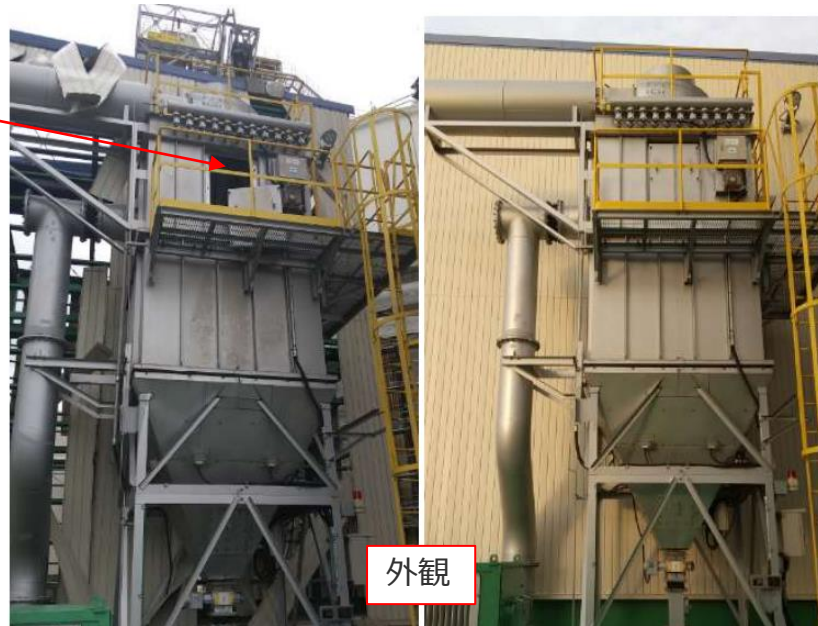
B側（損壊側）

損壊している

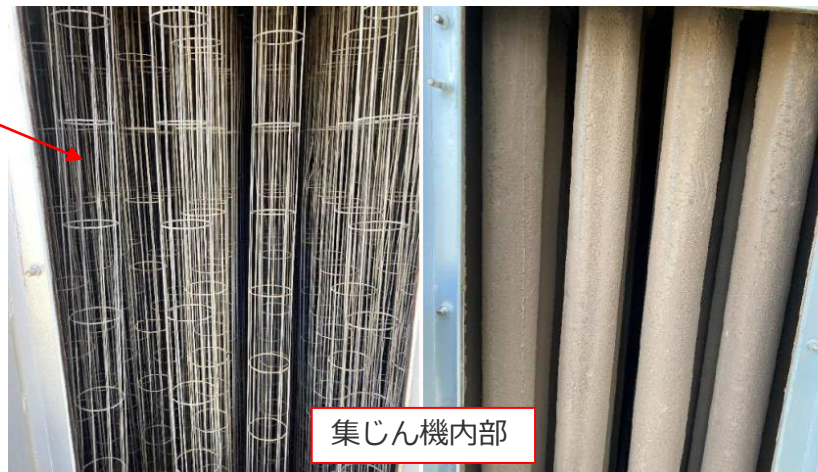
集じん機内部

フィルタが欠落している
