# 六ヶ所村風力発電所 1-3号機 タワー破損事故について

【設置者】 日本風力開発ジョイントファンド株式会社  
【みなし設置者】 イオスエンジニアリング&サービス株式会社  
2023年12月04日

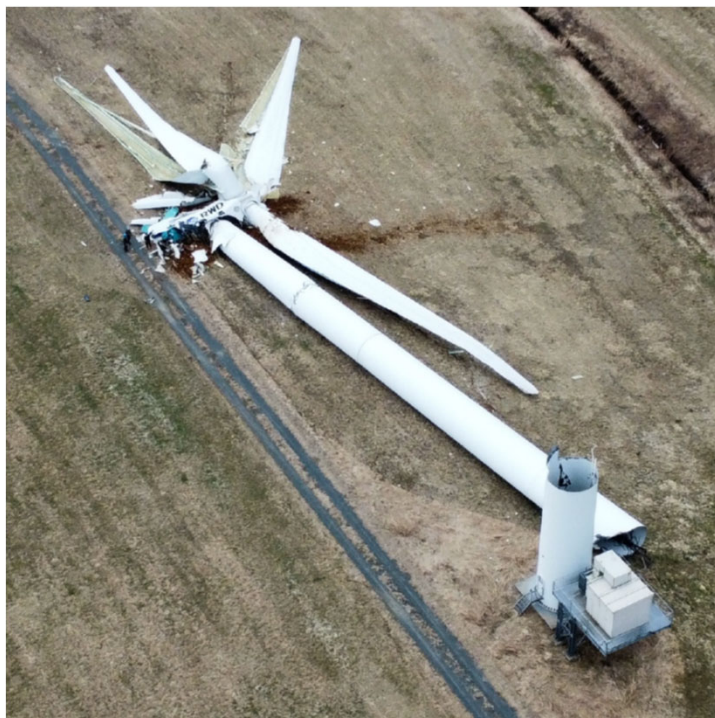
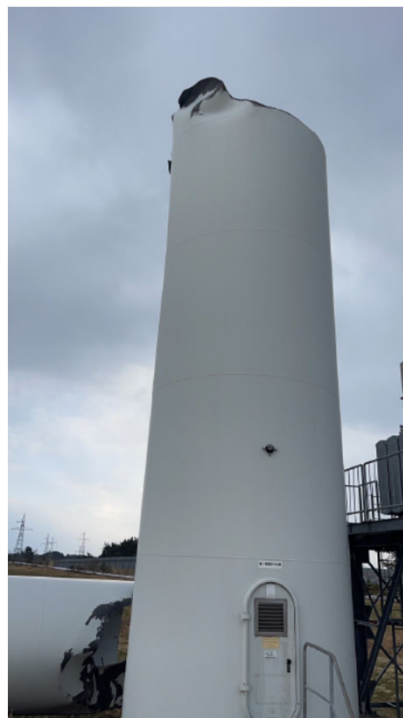
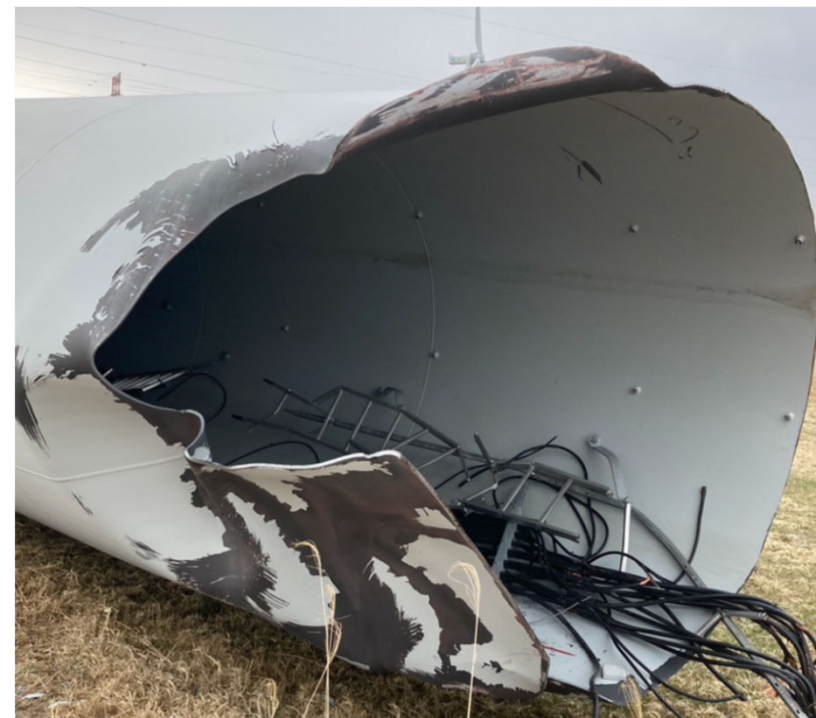
図 概要-1. 事故状況

2023年3月17日に六ヶ所村風力発電所1-3号機のタワーが破損(タワー途中で折損)しました。当該事故発生を受け、事故調査委員会を設置し、原因究明を実施してきました。

損傷した位置は、地上から約11m高さの溶接部であり、事故後の緊急点検の結果、同様の亀裂が同風力発電所の4-2号機でも発見されています(4-2号機は9月に撤去済)。

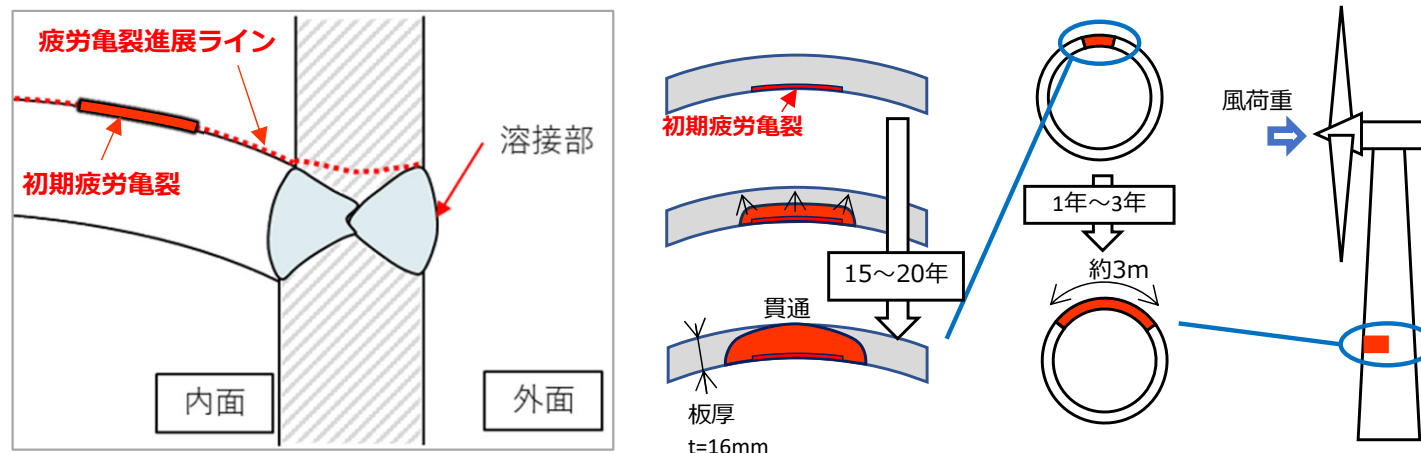
図 概要-2. 亀裂発生・進展・倒壊メカニズム

今回の事故は、初期疲労亀裂がタワーの内側の溶接余盛端部に発生し、その亀裂が板厚方向に進展・板貫通に至り、その後、周方向へ進展し、最終的に倒壊に至ったと判断し、原因は下記の通りと判断しました。

タワー外板の板厚変化部周方向溶接における食い違い段差(タワー製造時に発生)による応力の増加

- メンテナンスにおける亀裂の見落とし
- 倒壊前の異常振動多発現象の見落とし

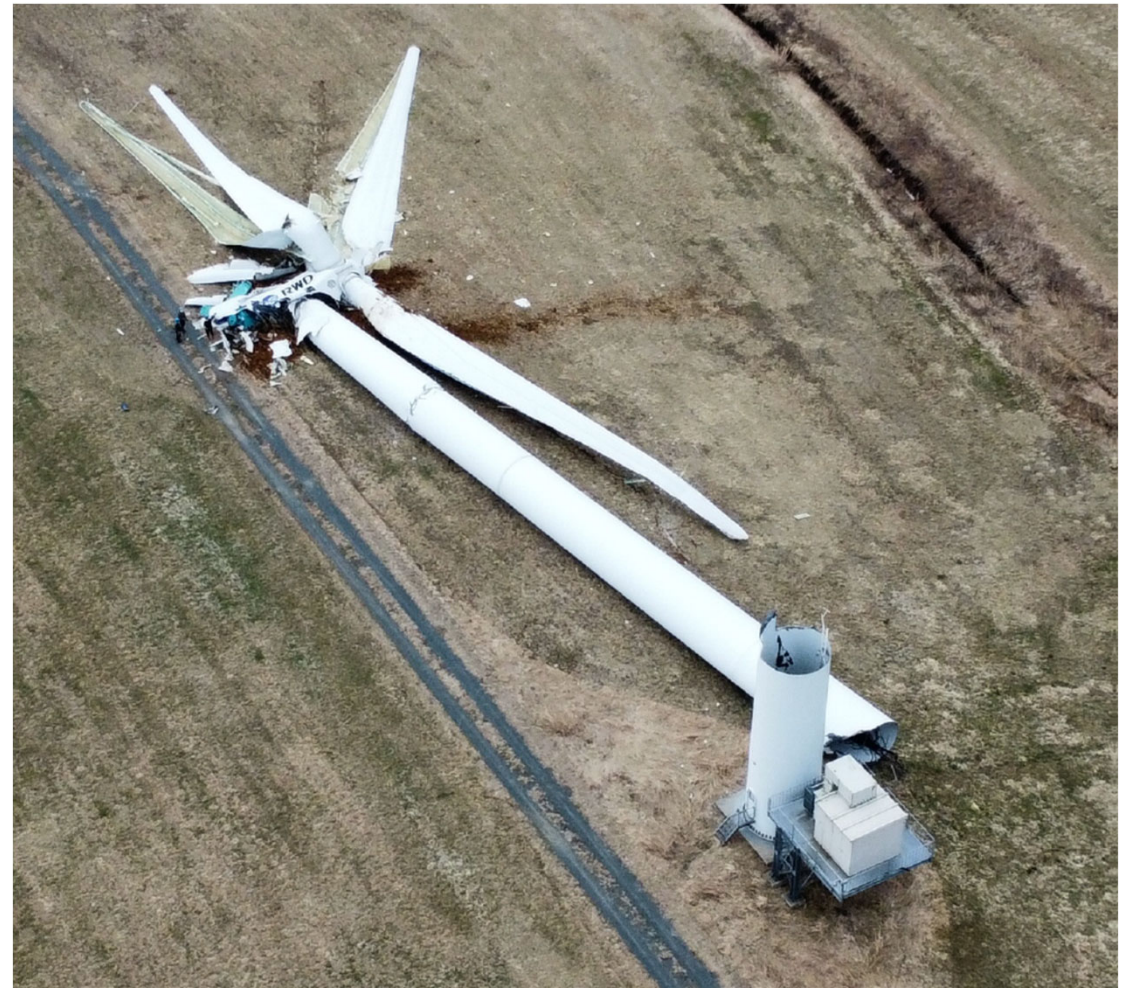
図1-4. 事故時の上空からの状況写真

事故状況：1-3号機のタワーの破損(タワー途中で折損)、ナセル及びロータハブ(ブレード3枚を含む)が地上に落下していることを確認し、六ヶ所村風力発電所 全機保安停止させました。

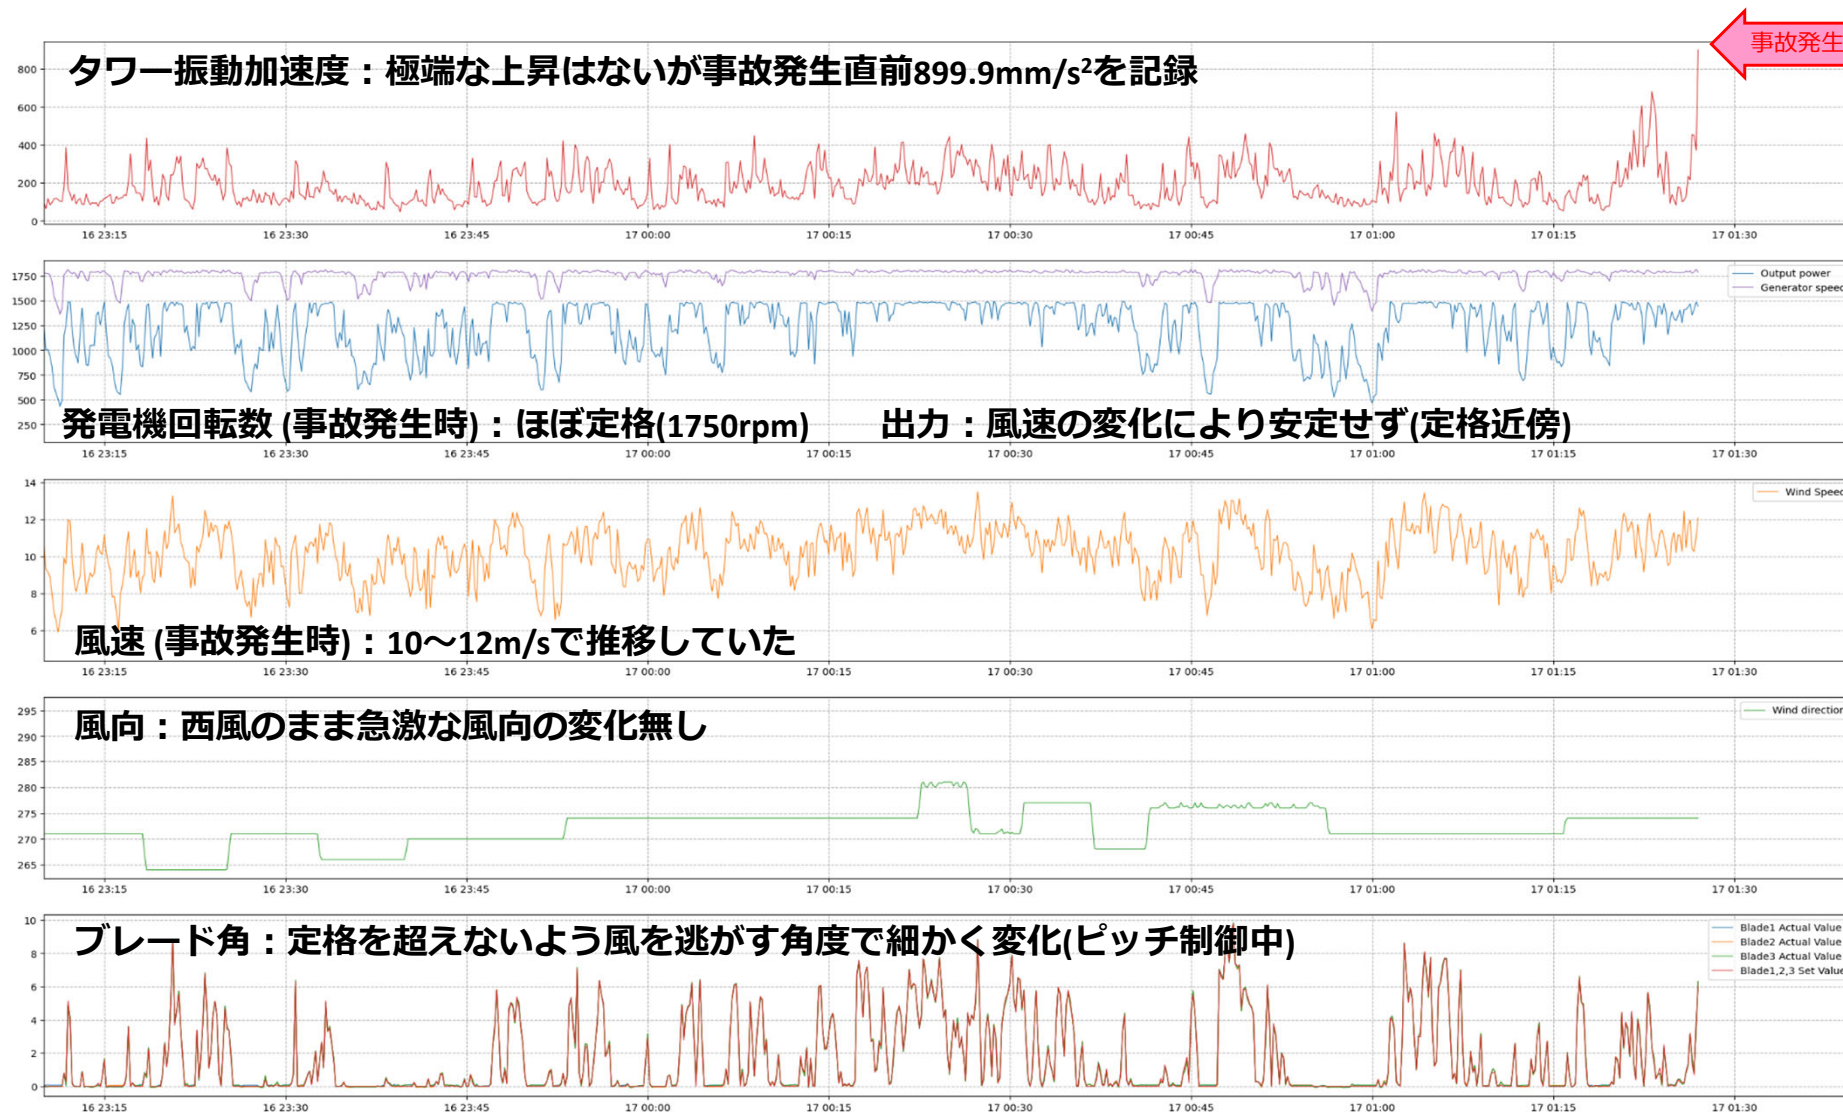
図2-1. SCADA 10秒平均値推移  
(2023/3/16 19:40:00 ～ 2023/3/17 1:27:00 約6時間)

事故発生時のSCADAデータ(10秒平均)を確認したところ、損傷発生時は定格出力近傍で運転中でした。雷・突風等の情報はなく、また、倒壊事故前にエラーの発生はありませんでした。

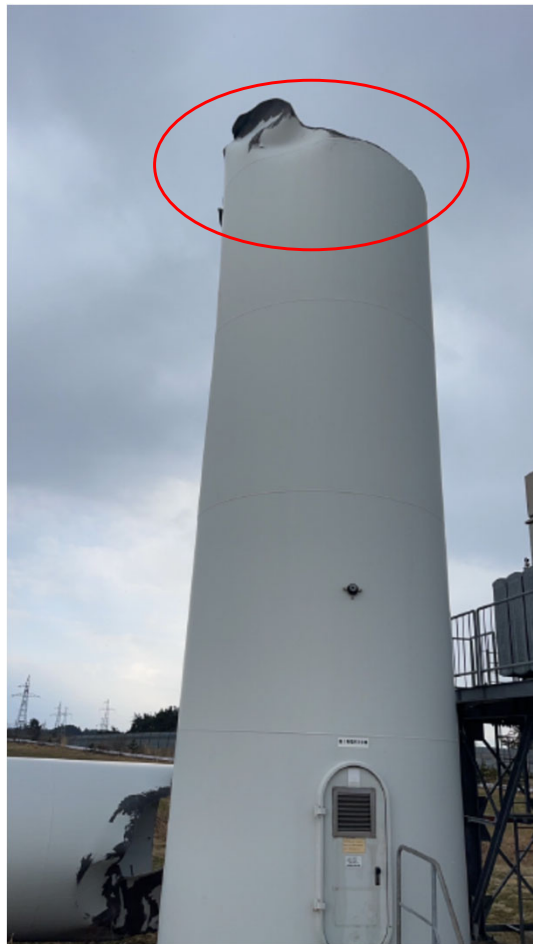
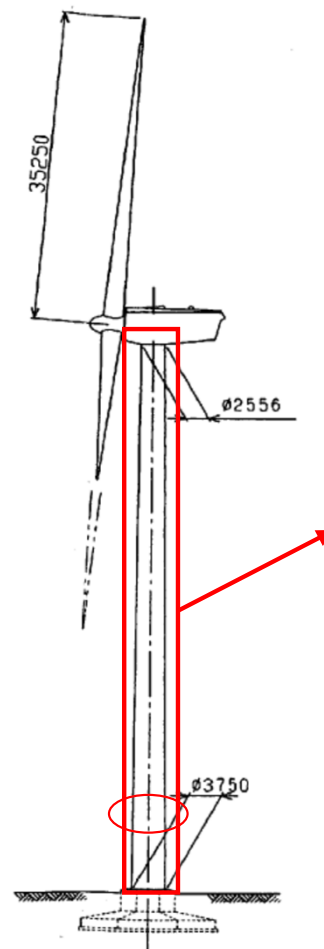
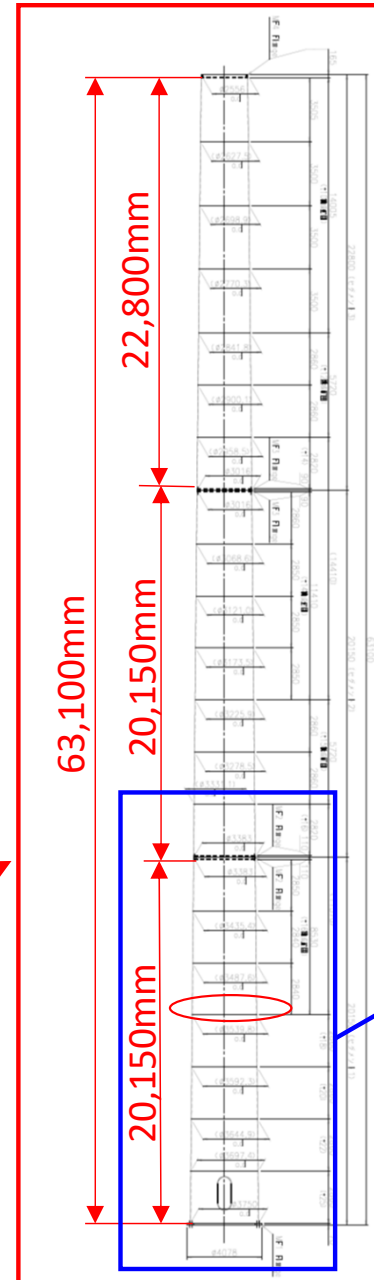
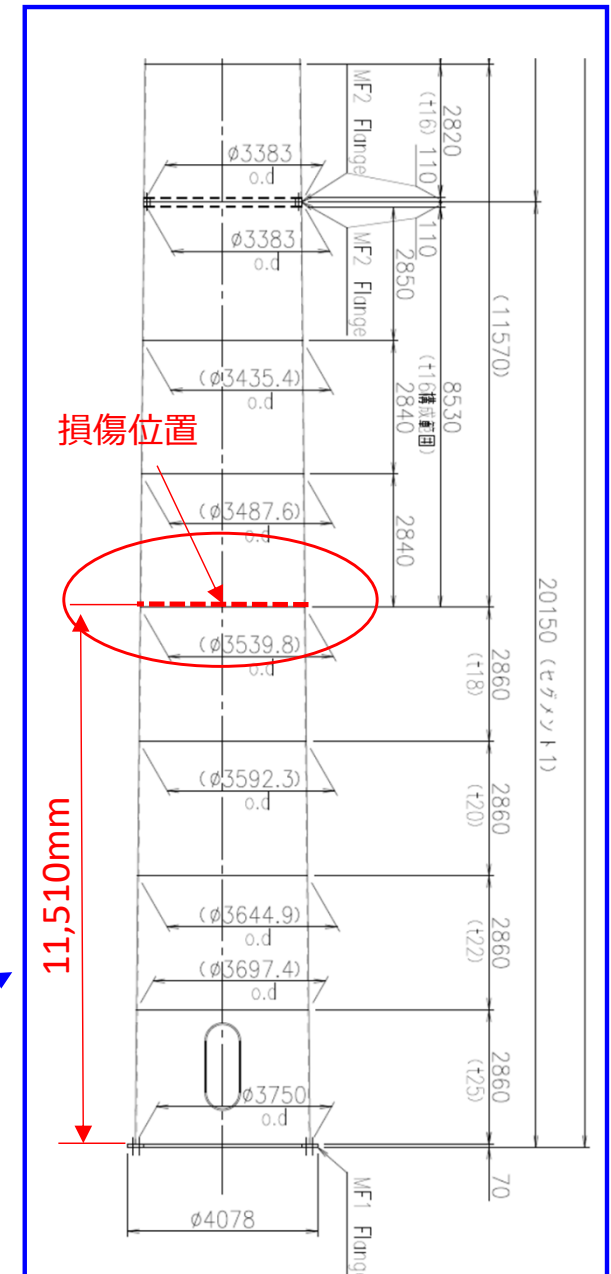
図2-2. タワー損傷位置図

損傷した位置は、フランジ接合の三分割タワーの最下段(ボトムタワー:約20m高さ)の中間部(約11m高さ)であり、周方向溶接部と合致しています。

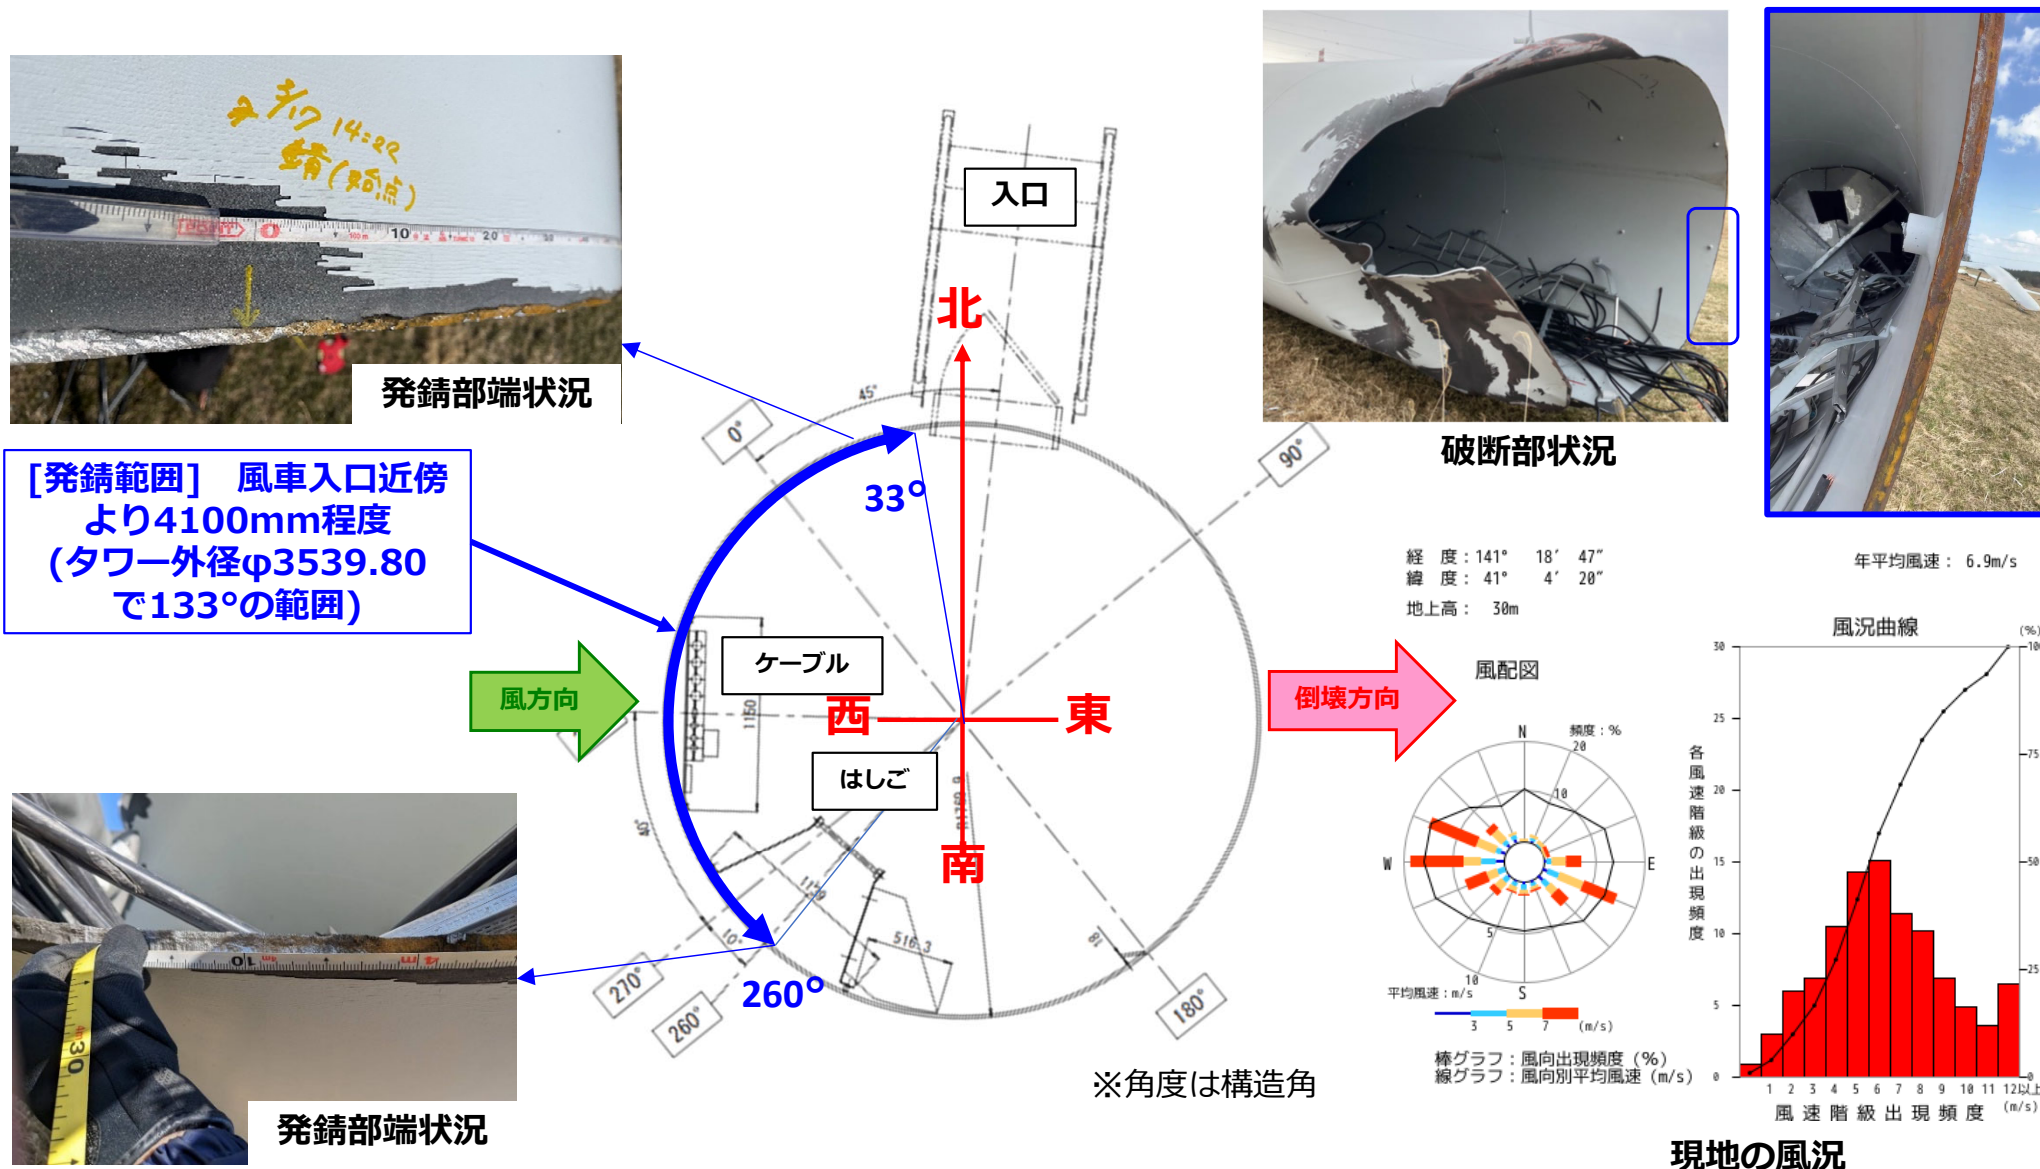
図2-3. タワーの損傷状況：破断面観察状況・発錆範囲

損傷した部分の溶接線部断面には発錆が見られており、以前より亀裂が発生していたと認められます(発錆している範囲は130-140°程度：破断部はキグチにて調査を実施済み)。

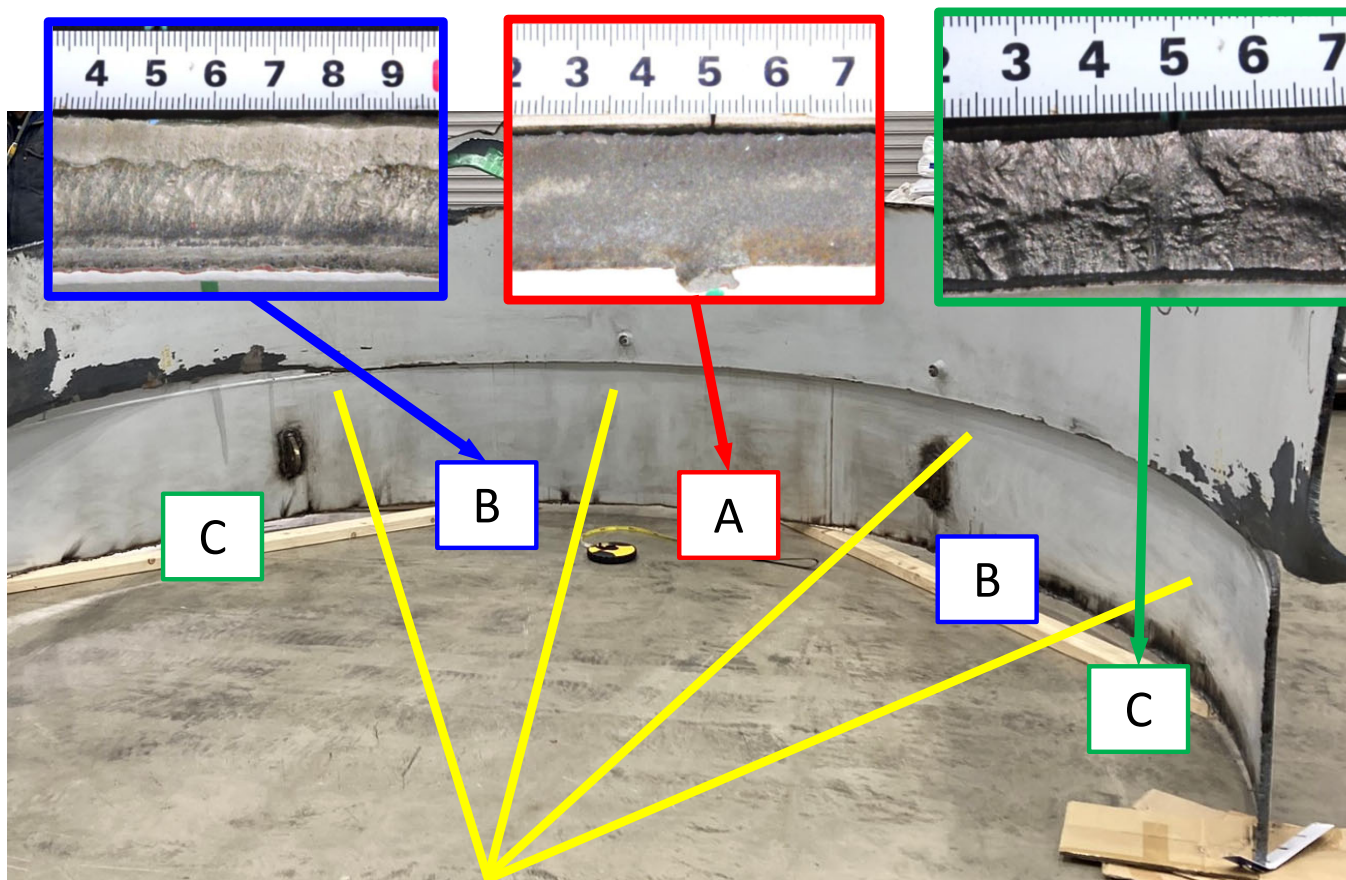
図2-4. #1-3試験体観察(4/12実施)

材料の評価の第三者機関であるキグチにて調査(破断面の記録、溶接部形状計測)を実施し、詳細調査を実施しました。試験体観察(破断面の外観確認:4/12実施)の結果、亀裂は領域Aから発生し、領域B・領域Cへと広がったと認められます。

破断面調査の結果、破断面の状態を4種類に大別

- ・ **領域A** :  
全面平坦な初期疲労破面
- ・ **領域B** :  
内側は疲労破面(板に鉛直・直線)、外側は強制破面(板に対して傾斜)
- ・ **領域C** :  
全体的に大きく傾斜した破面。
- ・ **領域D (A～C以外)** :  
錆がない破断面

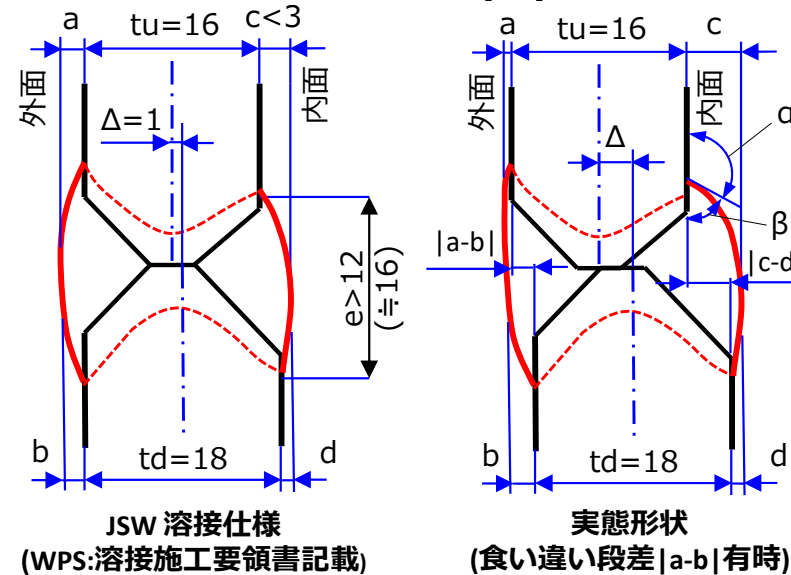
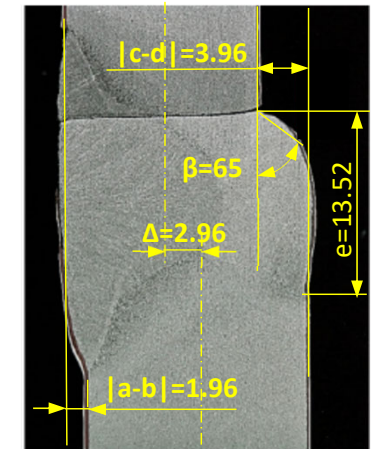
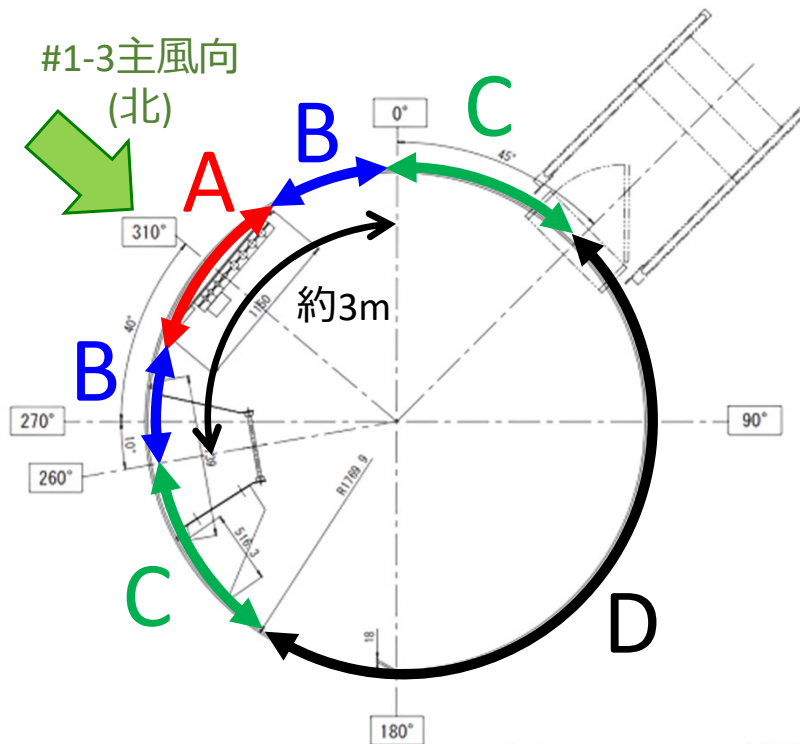
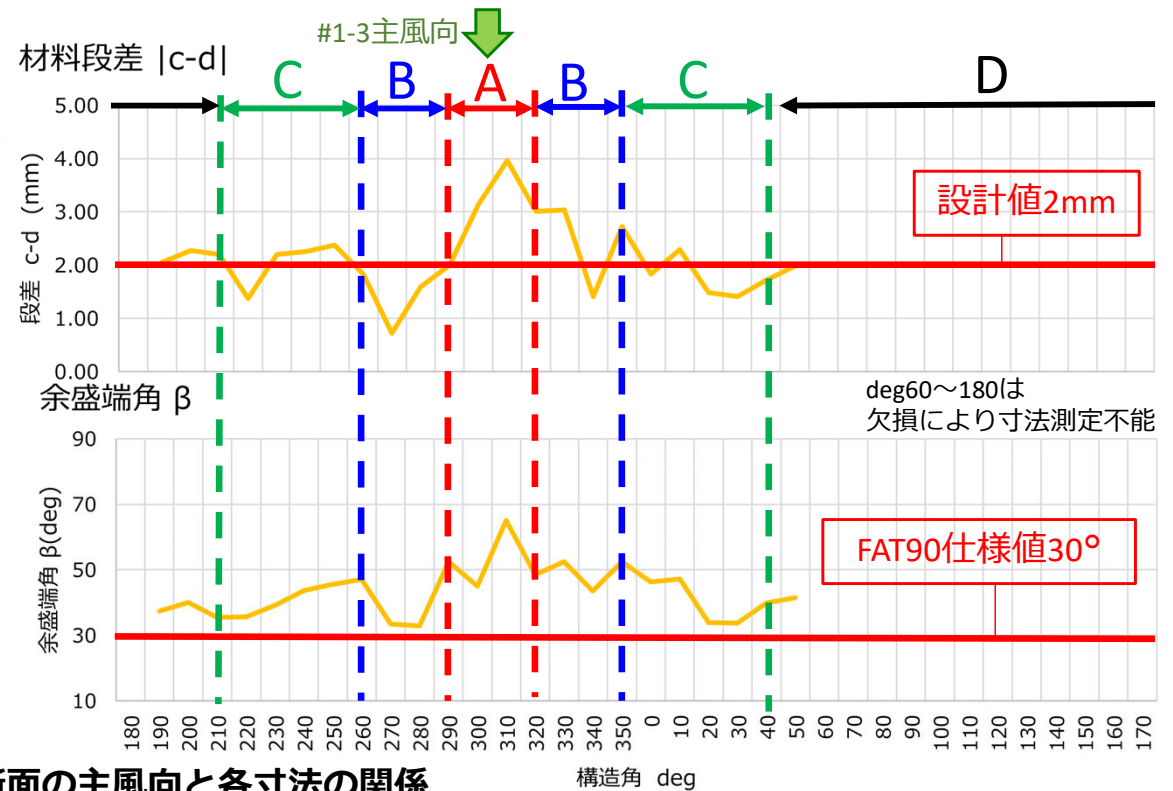
図2-5. #1-3破断面の主風向と各寸法の関係

溶接線形状計測の結果、外面で最大1.96mmの食い違い段差|a-b|が確認されました。

食い違い段差|a-b|( $\div$  |c-d|-2)と余盛端角 $\beta$ ( $=180^\circ$ -フランク角 $\alpha$ )が大きい範囲と主風向が重なったことが、過大な応力集中を招き疲労亀裂進展を進めやすい環境にあったと考えられます。

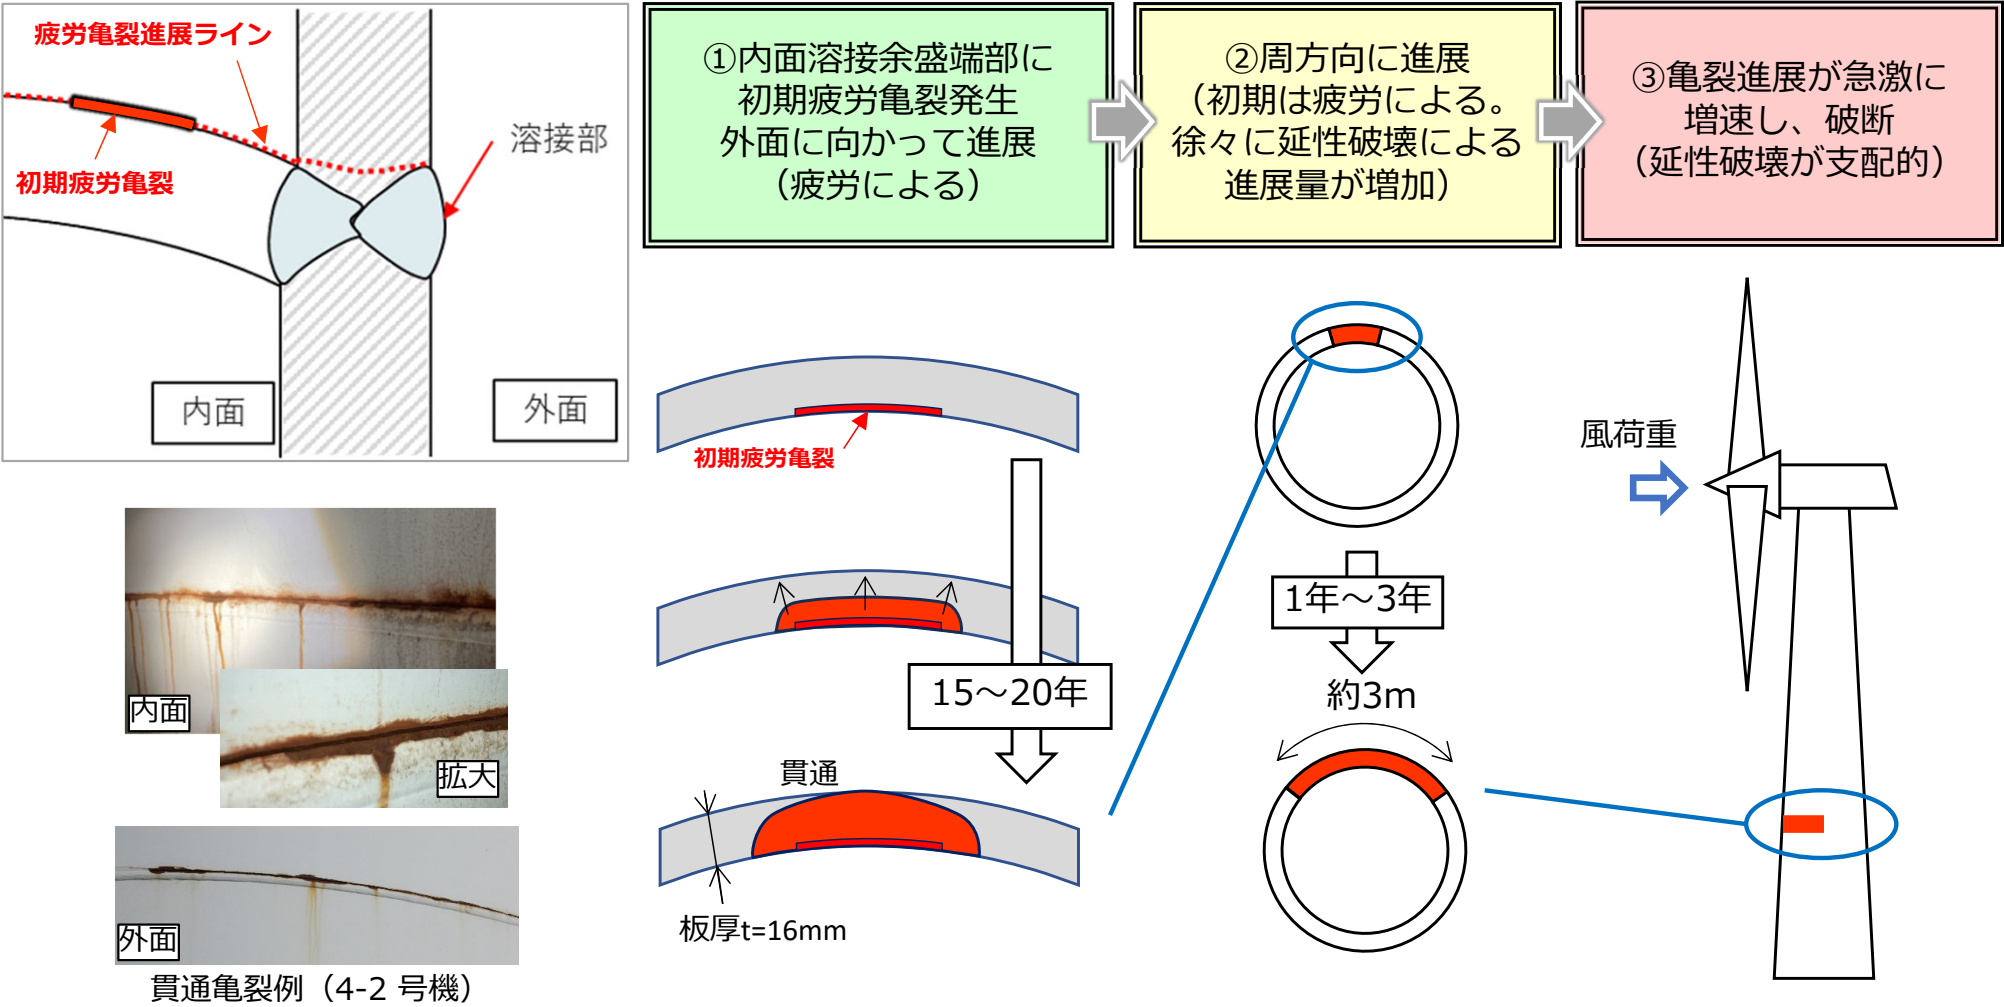
図3-1. 倒壊に至るまでの過程

当該風車は、タワーに作用する繰り返しの風荷重によって、疲労亀裂が進展したため強度が低下し、最終的には瞬間的な風荷重に耐えられずに座屈し、倒壊したと推定されます。最初に初期疲労亀裂がタワーの内側の溶接余盛端部に発生し、その亀裂が板厚方向に進展・板貫通に至り（①15年から20年）、その後、周方向へ進展したと推定されます（②1年から3年）。最終局面では、き裂先端の応力が大きくなり延性破壊によって急速に亀裂が進展したと推定されます（③倒壊まで数か月）。

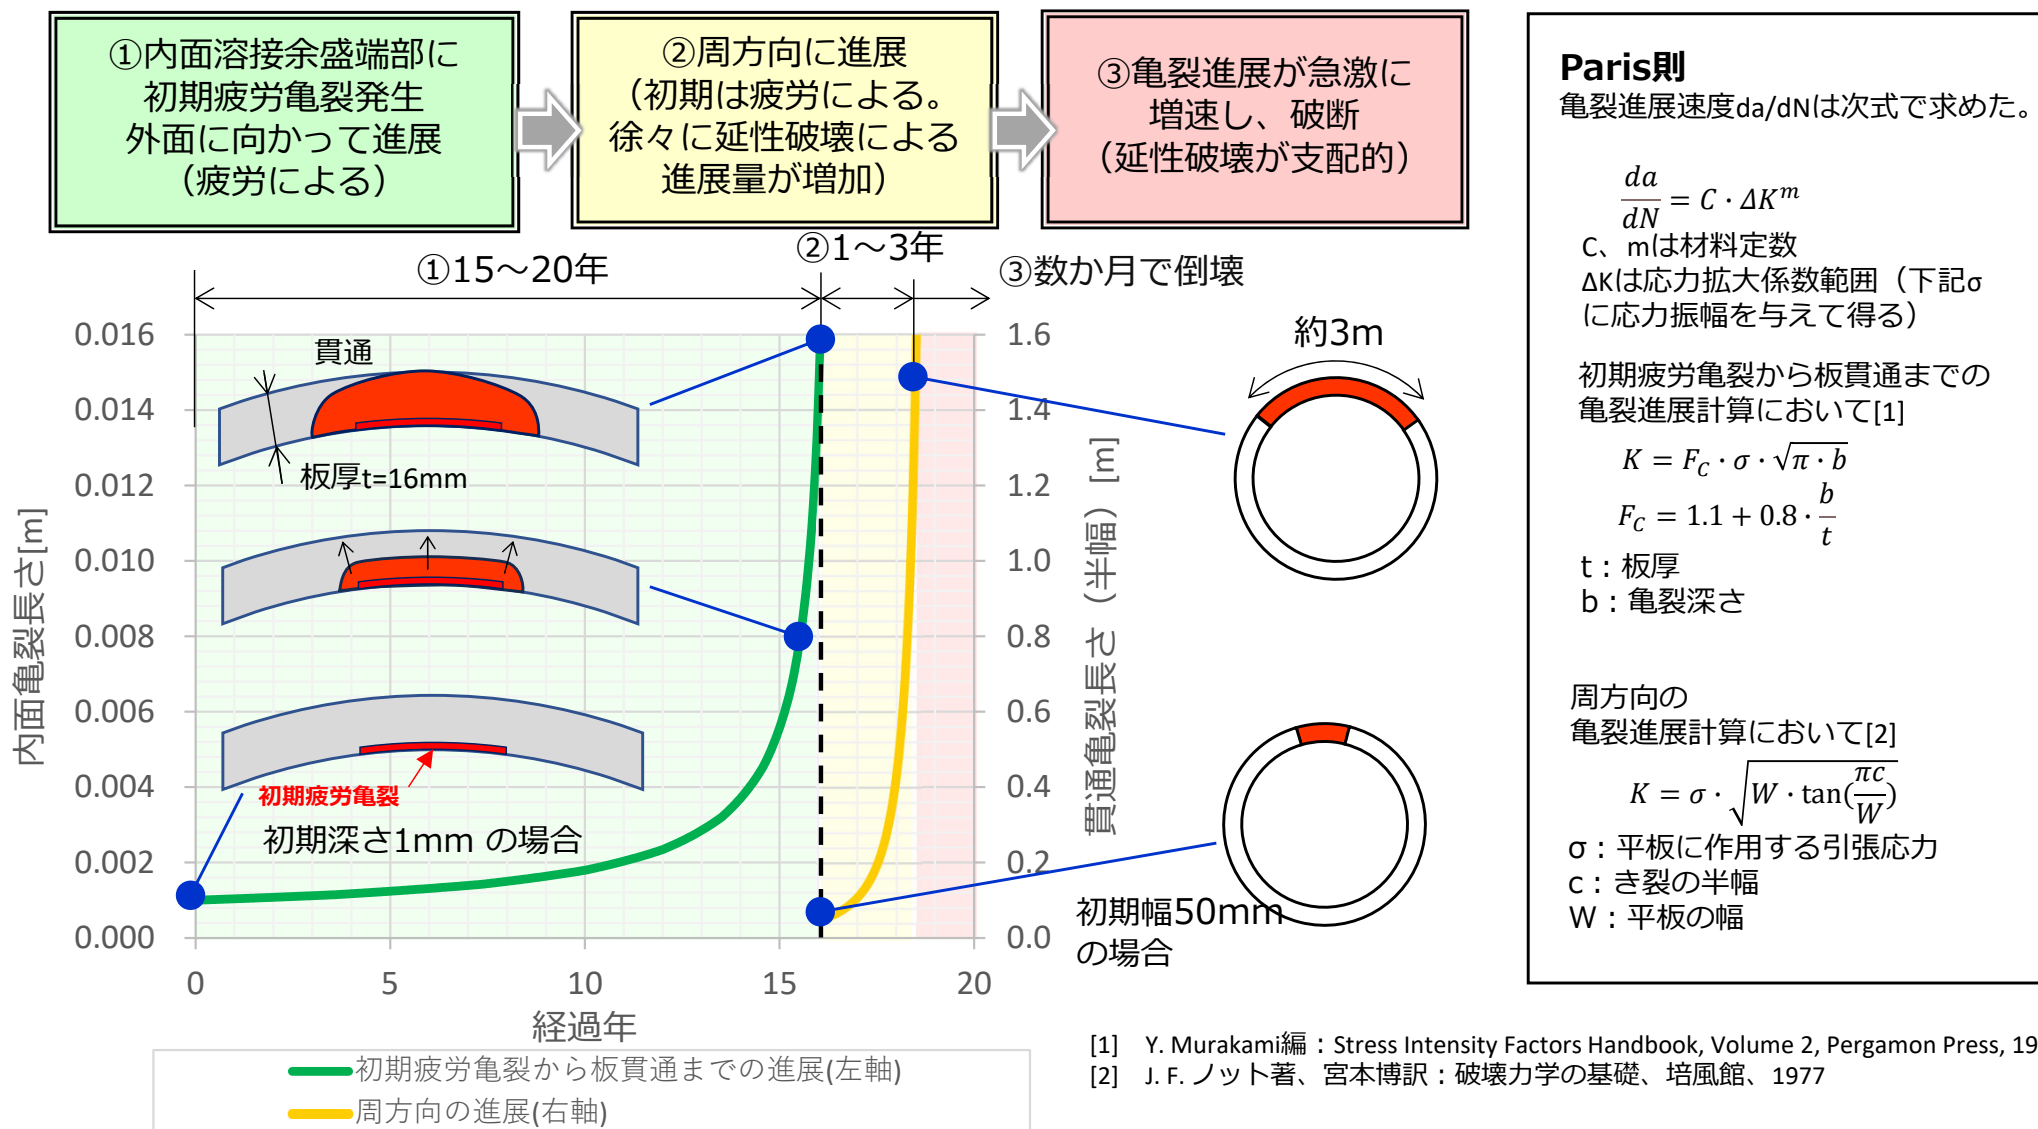
図3-2. Paris則による疲労亀裂進展時間

Paris則を用いて計算した結果、疲労亀裂は、①15～20年、②1～3年、③数か月をかけて進展したと考えられます。①の疲労亀裂進展時間は長い期間を要しますが、②および③は、①より短い時間で亀裂が進展することがわかります。したがって、再発防止の観点からは①の内面側に発生した亀裂が貫通するまでに、点検によって亀裂を早期に発見することが重要となります。

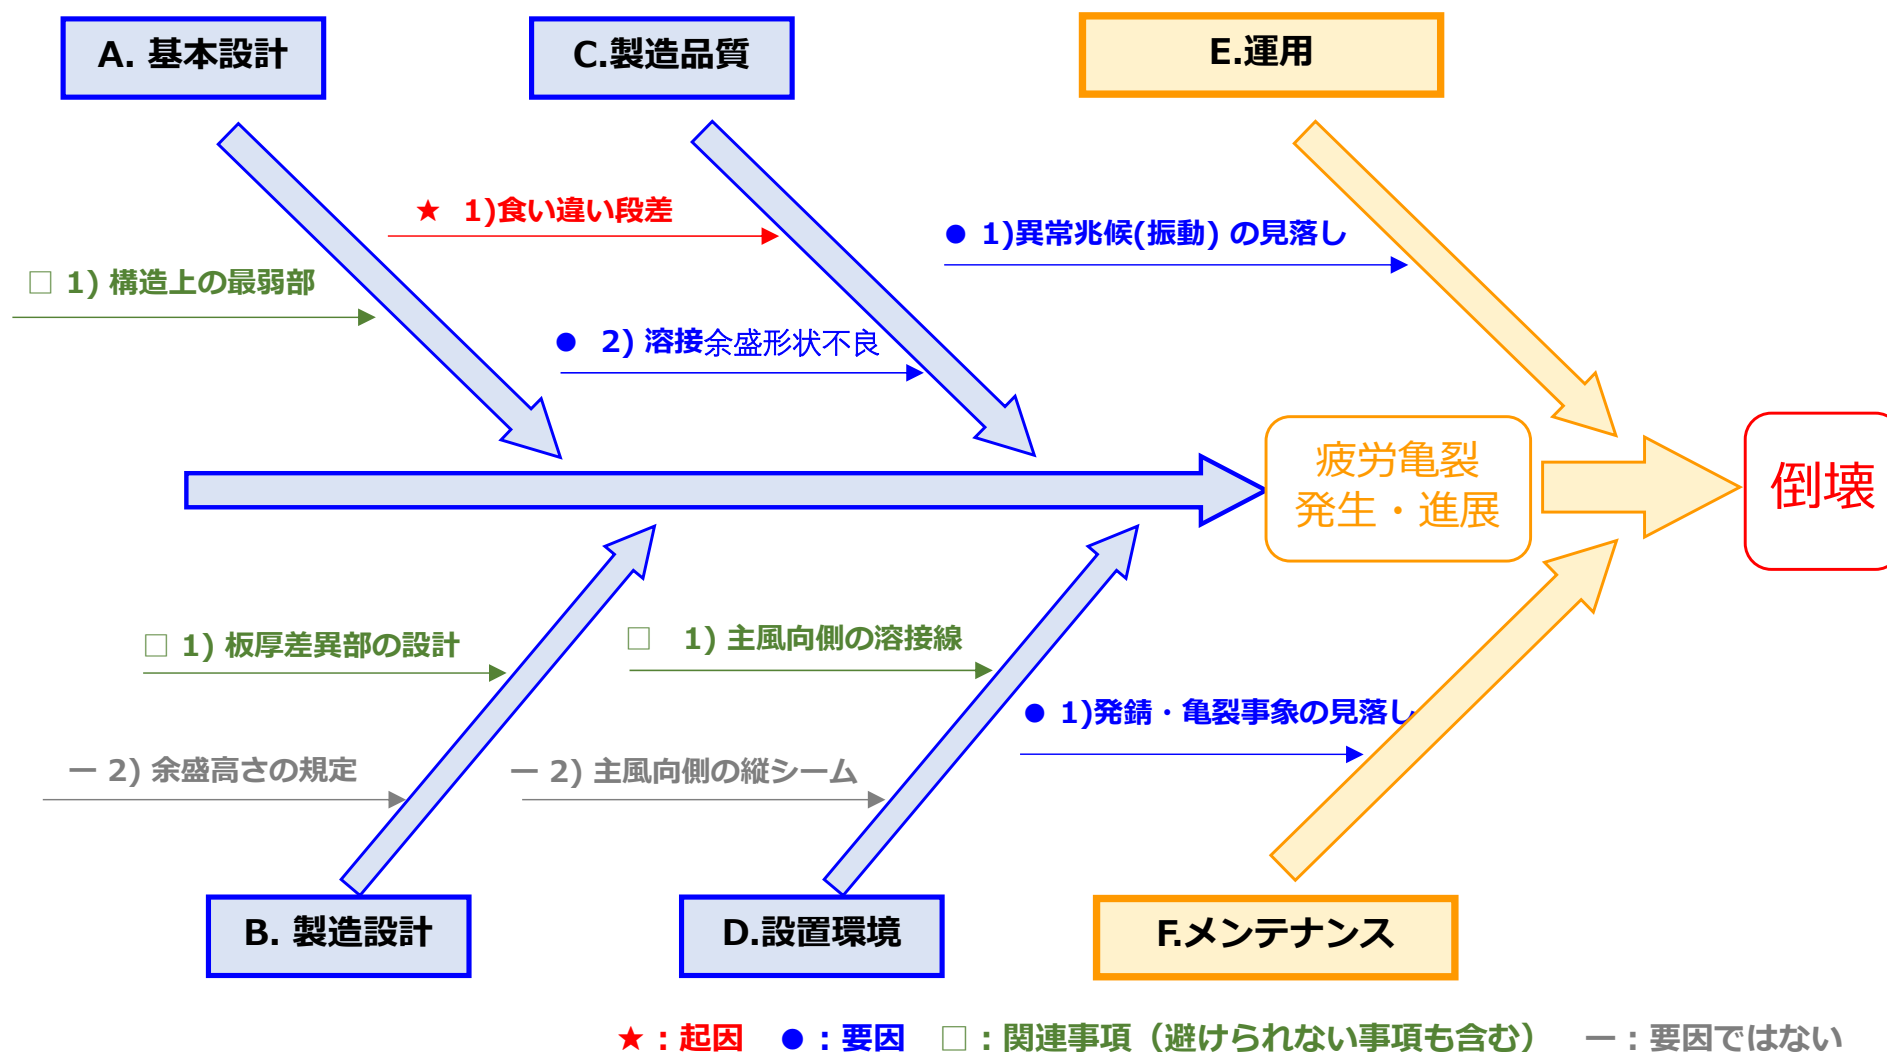
図3-3. 事故原因(フィッシュボーン図)

亀裂が発生しタワーが倒壊した事象の起因は、溶接部における板の食い違い段差であり、倒壊は運用、メンテナンスの「見落とし」であることが判明しました。そのため緊急対応として既に全風車の溶接部での亀裂の有無を点検し亀裂がないことを確認しましたが、今後も定期的に亀裂の有無を確認します。さらに、振動エラー発生時に振動データの時系列を分析して、異常がないかを確認します。

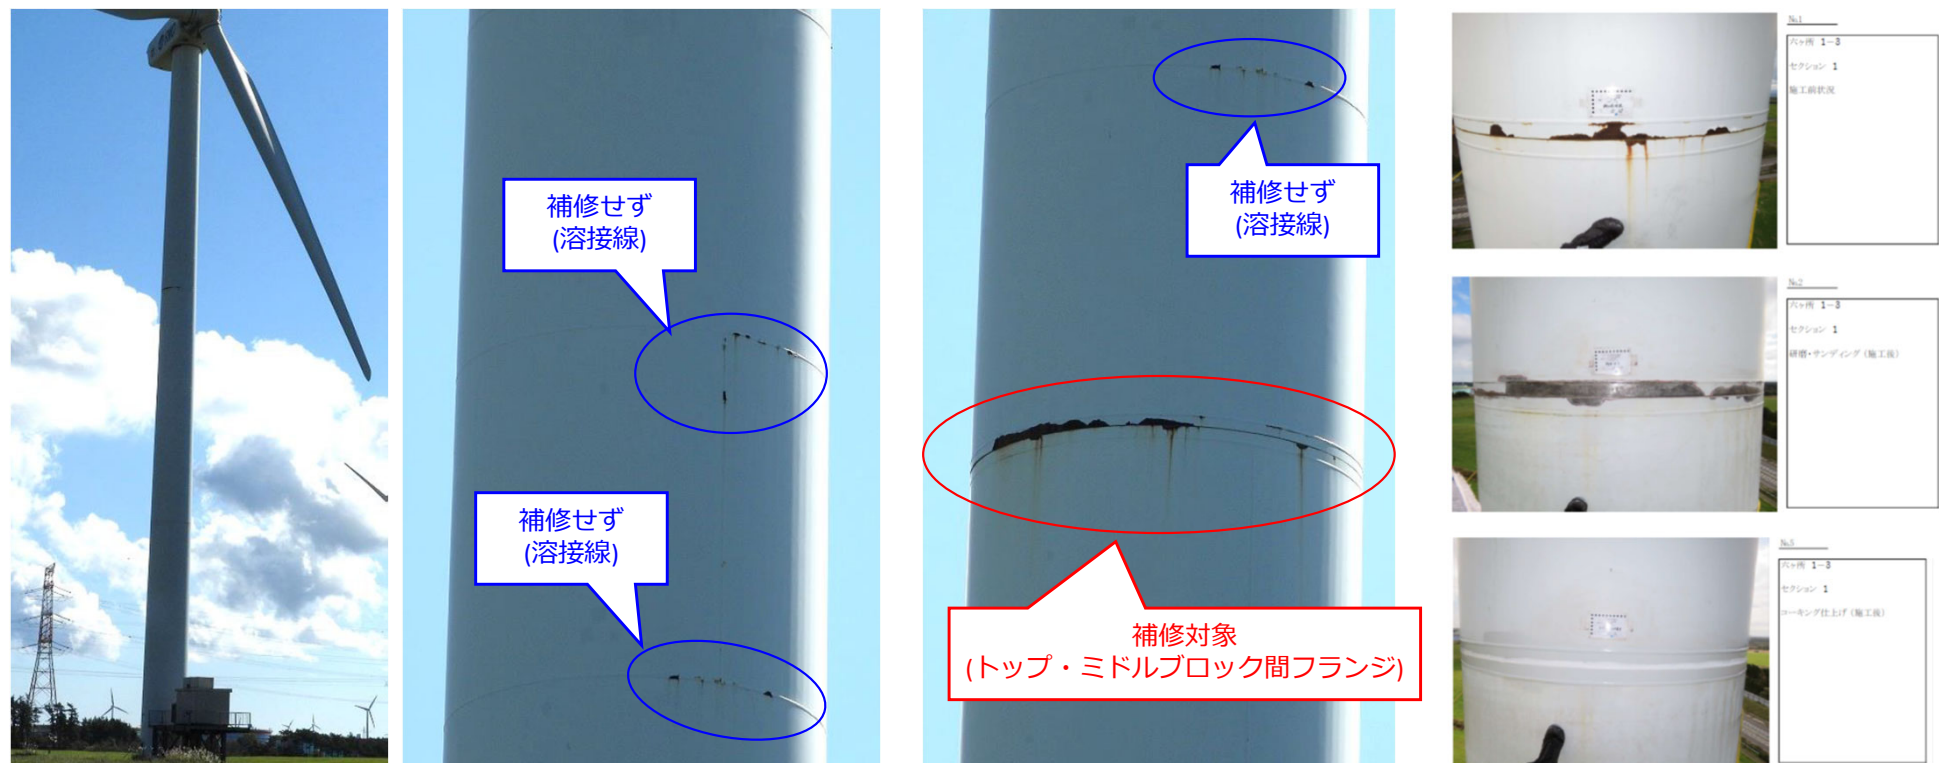
図3-4. 2021年9月21日 1-3号機 タワー外観点検記録写真

事故機のタワー外面は、フランジ継手部(下図赤丸部)に多く発錆があり見られ、その部分については塗装補修を行いました。それに比べて錆の少ない溶接線部分(下図青丸部分)については、注意が疎かになっていました(塗装補修は実施せず)。また、内面溶接線部に関しては、フランジの溶接線部以外の溶接線に亀裂が発生することは想定していなかったため、定期点検時にチェックすることになっていませんでした。

そのため、少なくとも1年～3年前には貫通亀裂が発生し、発錆があったと推定されていますが、その亀裂、発錆を見落としていたと推定しています。

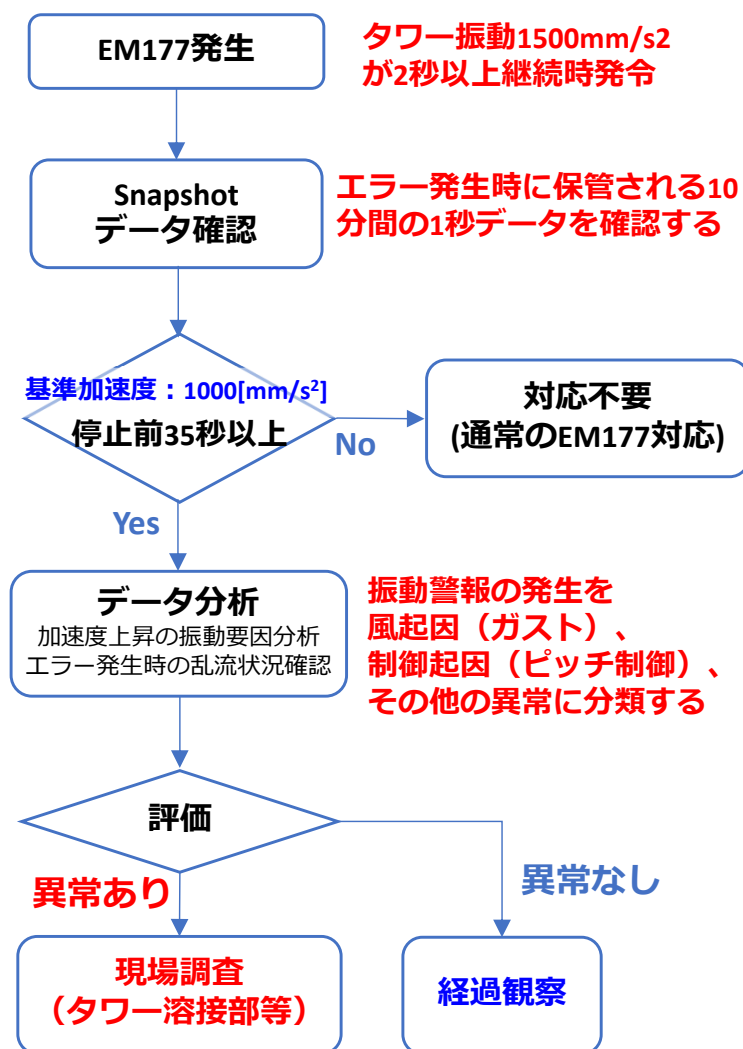
図4-1. EM177発生時の対応フロー

事故機において倒壊前2か月間の間に、振動警報EM177が従来に比べて多発していました。事故後に、振動警報時の振動を分析したところ、事故機以外の振動警報時の振動と異なっていました。この違いを、今後の振動警報EM177が発生した場合に即時分析することとしています。(6/20の制定以降、8/17までにEM177が50件発生し、そのうち6件がデータ分析対象となり、判定実施：すべて異常なし)

事故機において倒壊前2か月間の間に、振動エラーEM177が従来より多発していたことがわかっており、当該エラー発生時の対応フローを決め、予防保全を開始しました。

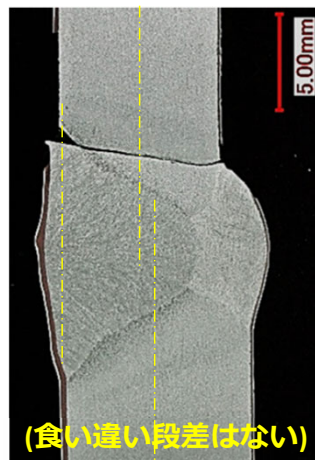
1-3号機290°マクロ断面

**【回答】** 今回のご報告にある通り、その後の溶接線計測結果(六ヶ所村WF1-3号機、4-2号機、他社製風車等)から、亀裂の起因は、「食い違い段差」であり、食い違い段差により、食い違い段差による作用応力の増加及び溶接形状不良(溶接端角増大)が引き起こされたことが確認できました。 製缶溶接時に発生した食い違い段差により、設計値で板厚差2mmであった内面段差が、亀裂起点では4mm程度となっており、内面溶接時に大きな溶接端角を生じさせる原因となったと推定しました。
