# 六ヶ所村風力発電所 1-3号機 タワー破損事故について

【設置者】 日本風力開発ジョイントファンド株式会社  
【みなし設置者】 イオスエンジニアリング&サービス株式会社  
2023年12月04日

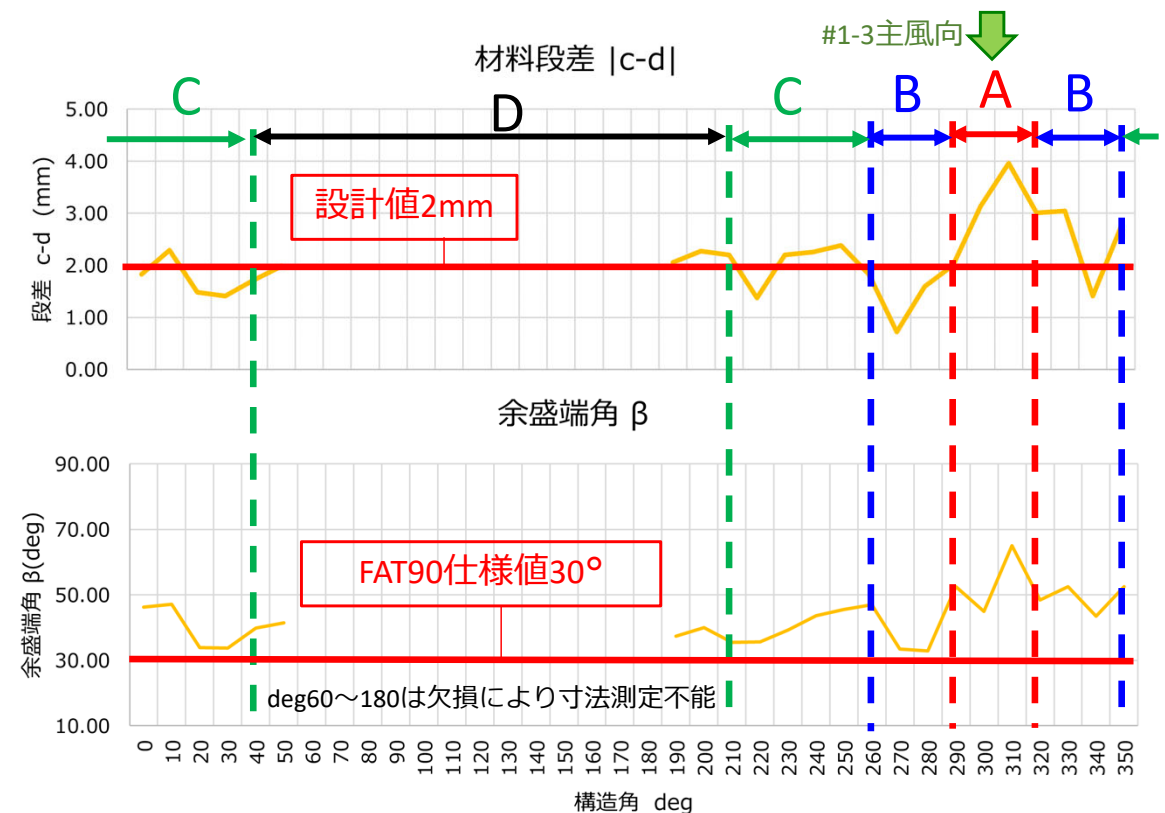
図 補-1 亀裂起点の余盛形状

**【回答】** 今回のご報告にある通り、その後の溶接線計測結果(六ヶ所村WF1-3号機、4-2号機、他社製風車等)から、亀裂の起因は、「食い違い段差」であり、食い違い段差により、食い違い段差による作用応力の増加及び溶接形状不良(溶接端角増大)が引き起こされたことが確認できました。 製缶溶接時に発生した食い違い段差により、設計値で板厚差2mmであった内面段差が、亀裂起点では4mm程度となっており、内面溶接時に大きな溶接端角を生じさせる原因となったと推定しました。

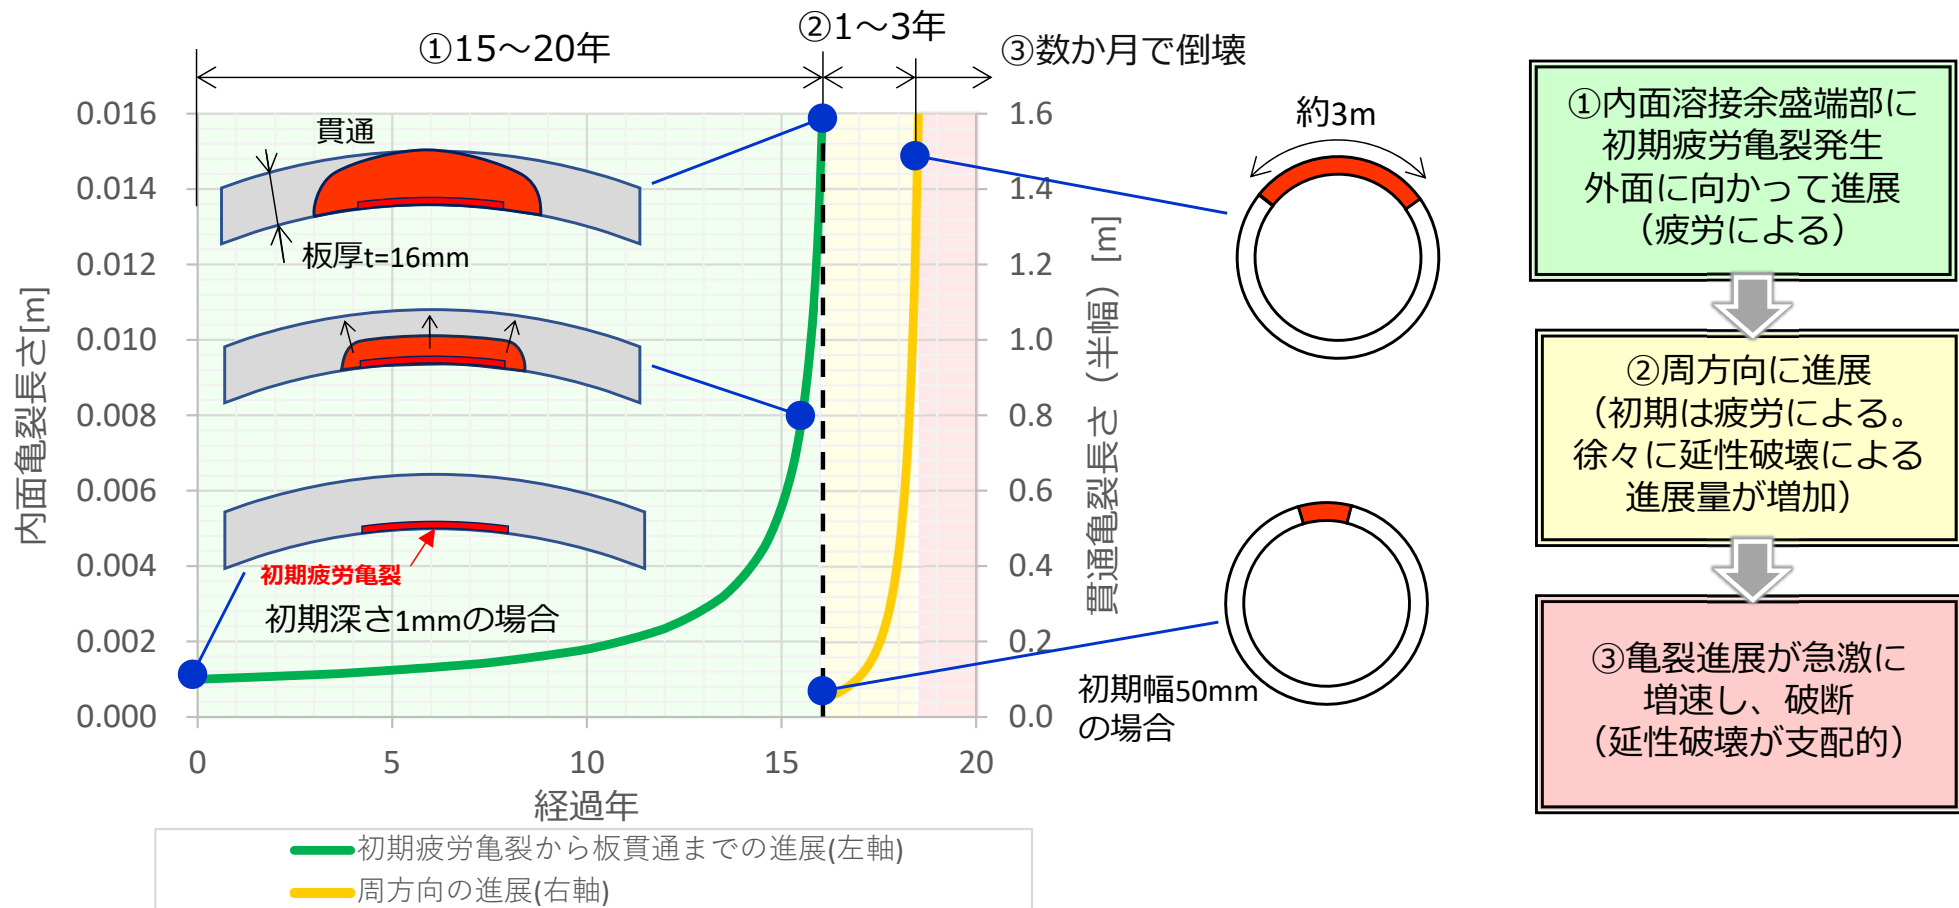
図 補-5. Paris則による疲労亀裂進展時間

**[回答]** 食い違い段差および溶接余盛形状による応力の増加を考慮すると、GE設計での20年間での疲労強度尤度およびGLガイドラインで考慮されていた安全率を超過し、これにより疲労損傷が発生した可能性があります。今回の報告でご説明したとおり、計算上での亀裂進展速度については、材料試験とパリズ則で推定いたしました。また、該当号機および比較として他サイト風車にて、実風況による消費寿命評価を実施しました。
