【米子バイオマス発電所】  
バイオマス燃料受入設備の爆発を伴う火災事故  
～第20回電気設備自然災害等対策ワーキンググループ～

2024年3月21日(木)  
米子バイオマス発電合同会社

## 事故の概要

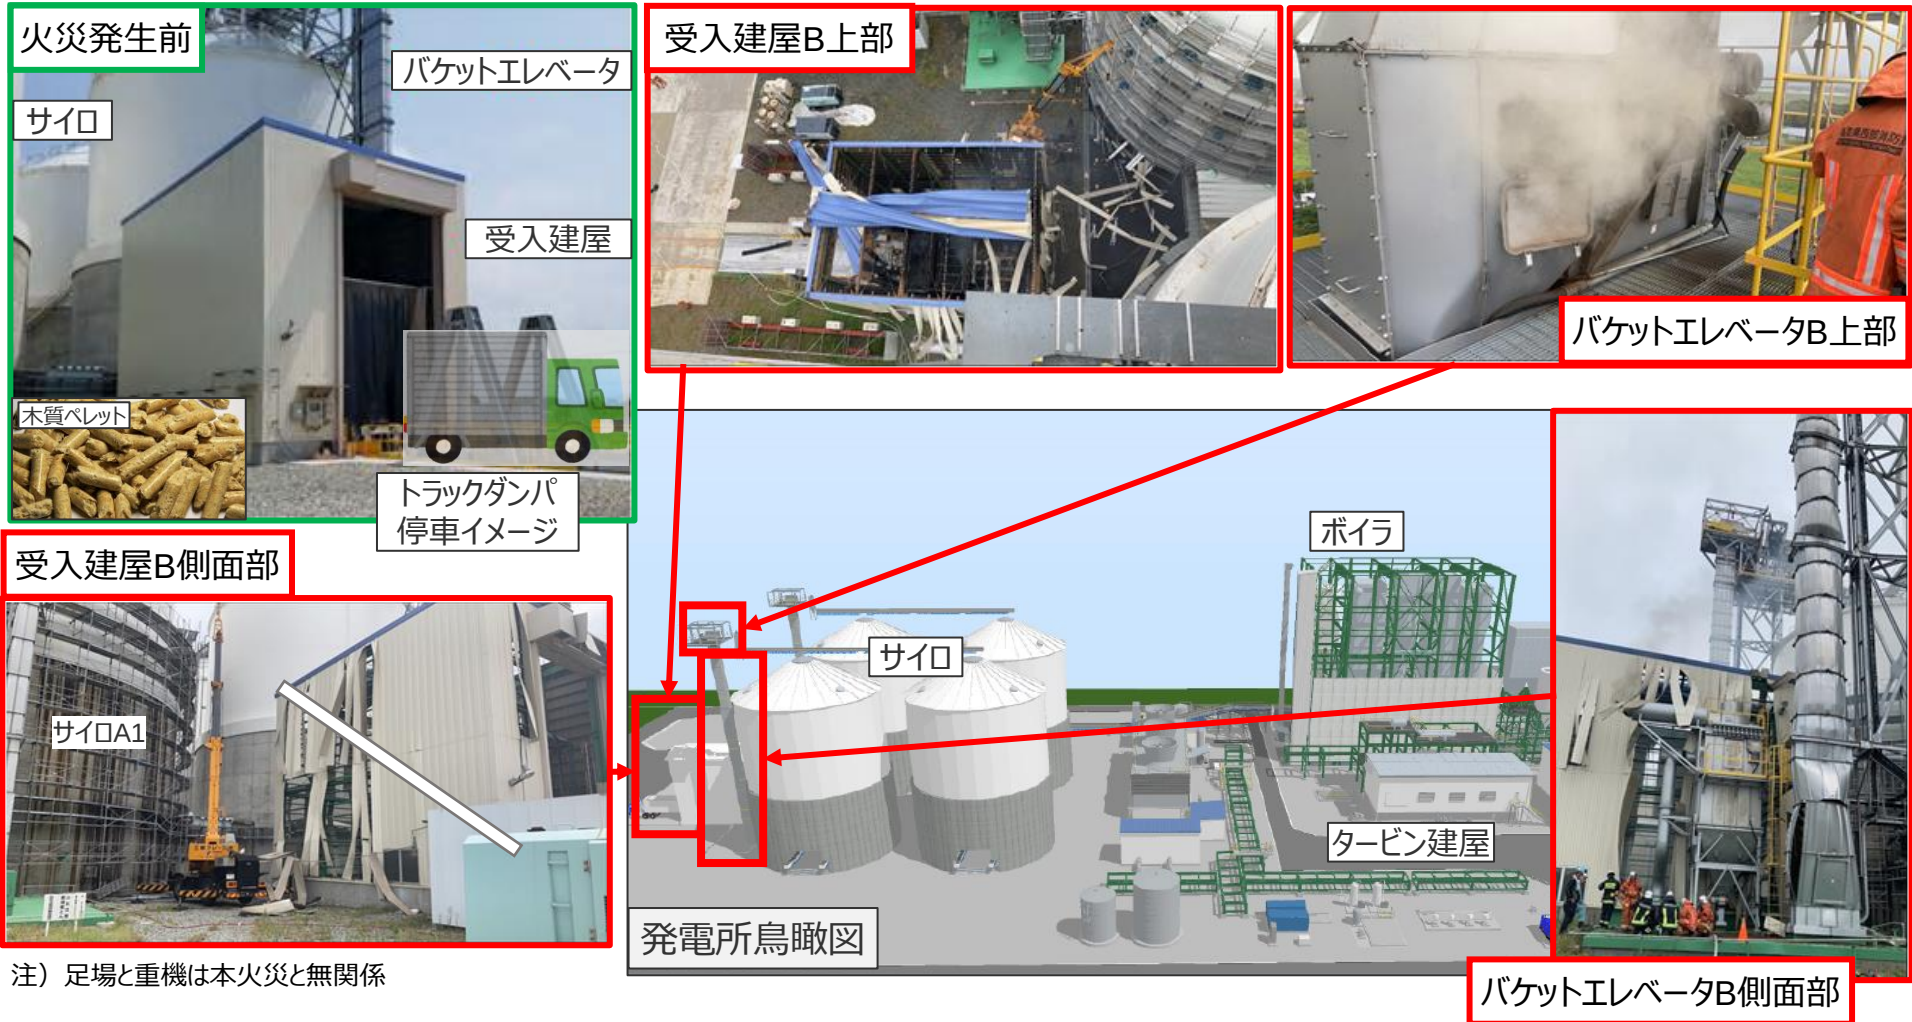
受入建屋BおよびバケットエレベータB（稼働中）において爆発事故および爆発に伴う火災発生

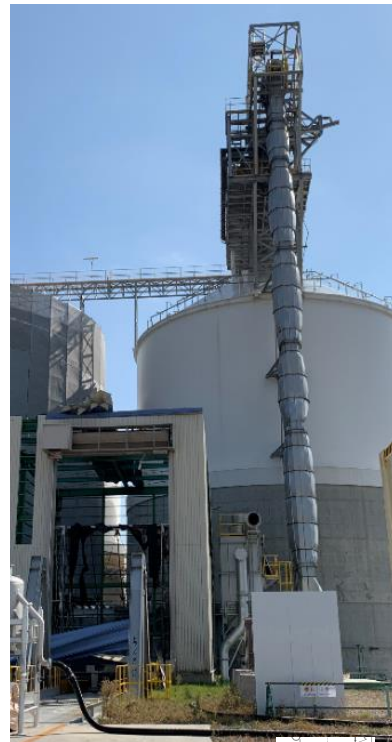
- ・ 事故時にアラームが一番初めに鳴っている
- ・ 映像からバケットエレベータ地上部⇒上部の発火が確認できる  
(逆にたどると、地下部がスタートと考えられる)
- ・ バケットエレベータのケーシングの変形が大きい  
(爆発による噴破口もあり)

地下

下部

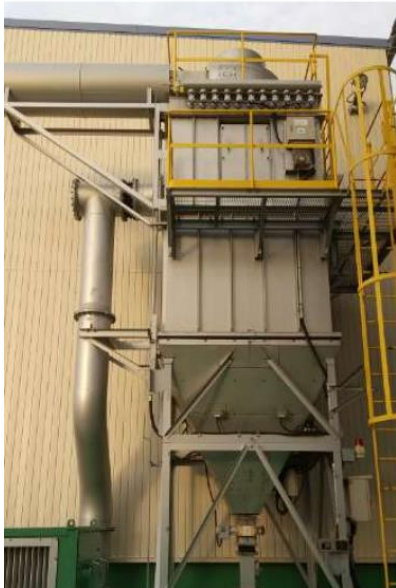
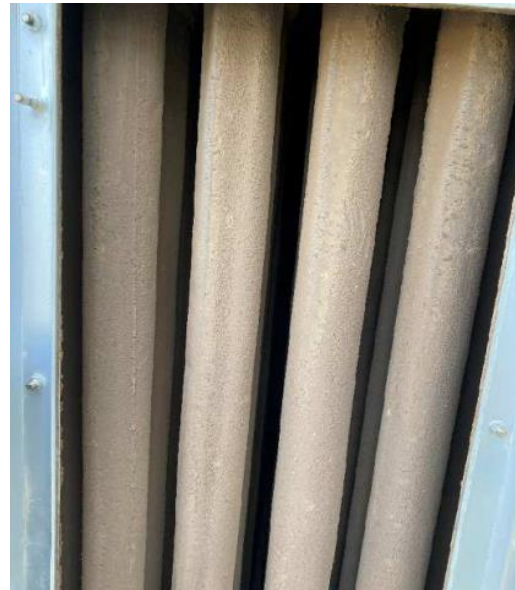
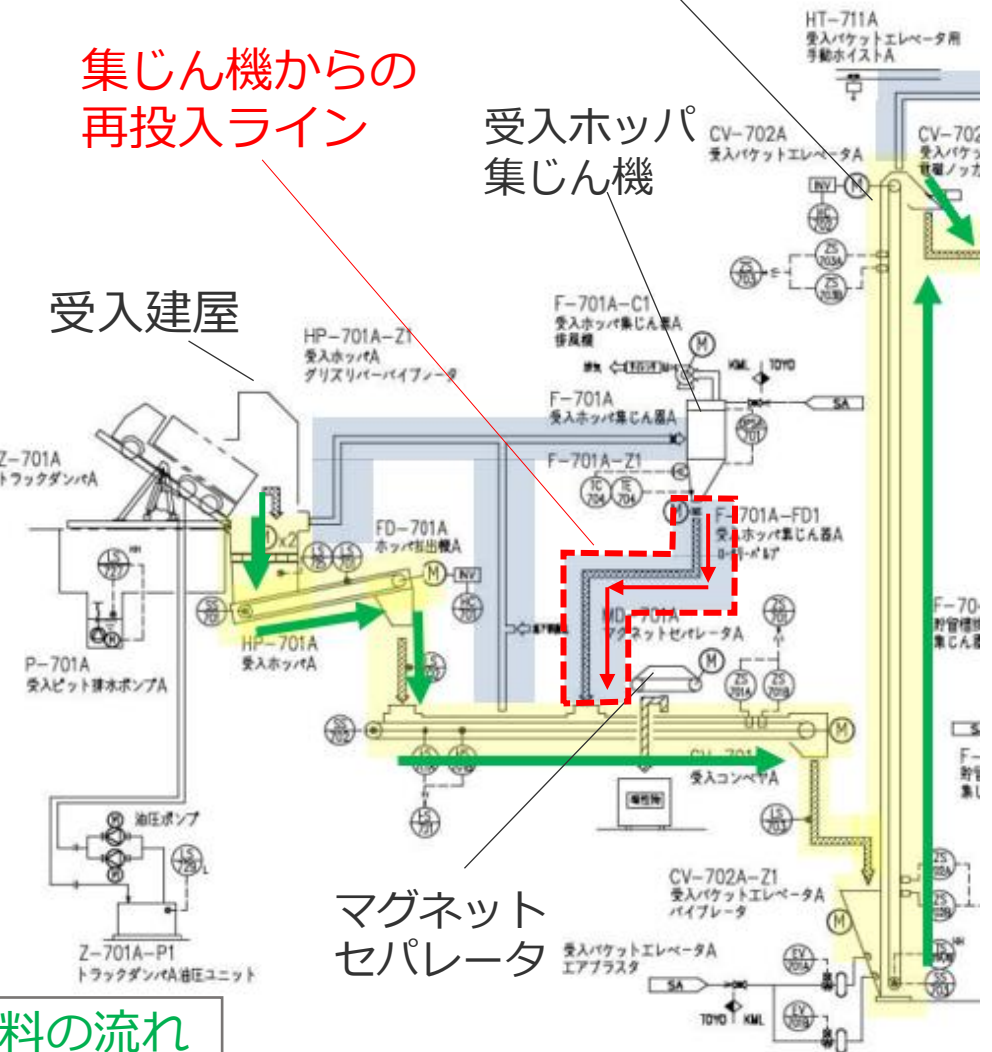
「集塵した粉塵の再投入」により粉じん濃度を増している

定期的逆洗実施

コンベヤに戻す

集じん機からの  
再投入ライン

| 目的 | 主な対策内容 |
|---|---|
| 粉じん飛散低減 | 集じん機再投入ラインを廃止して系外排出に変更<br>トラックダンパの受入速度低減<br>集じん力強化（バケットエレベータ下部への集じん口追設） |

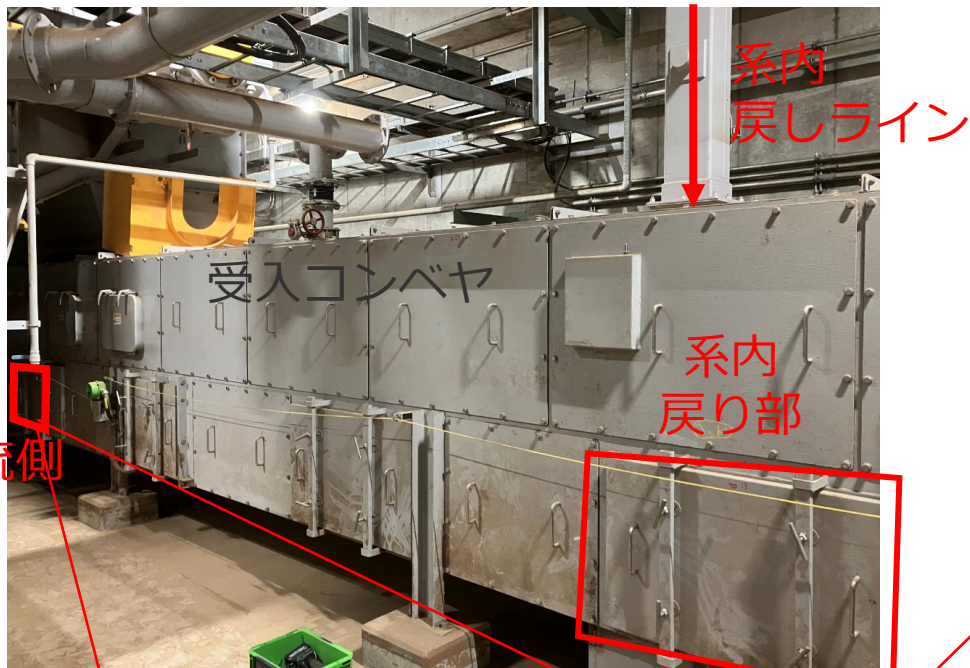
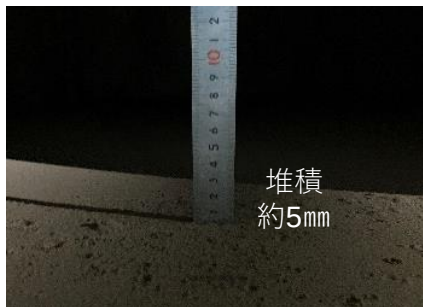
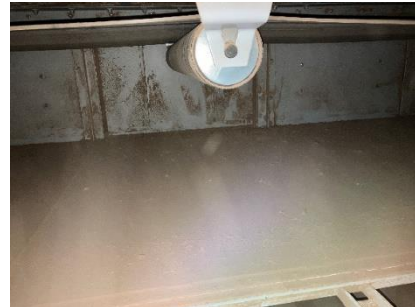
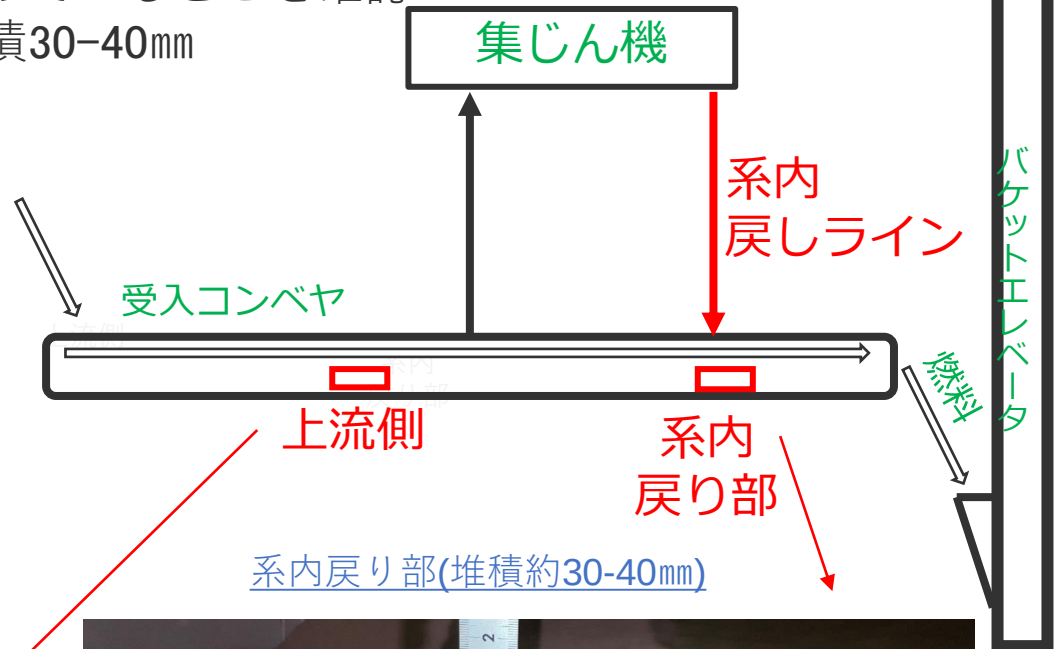
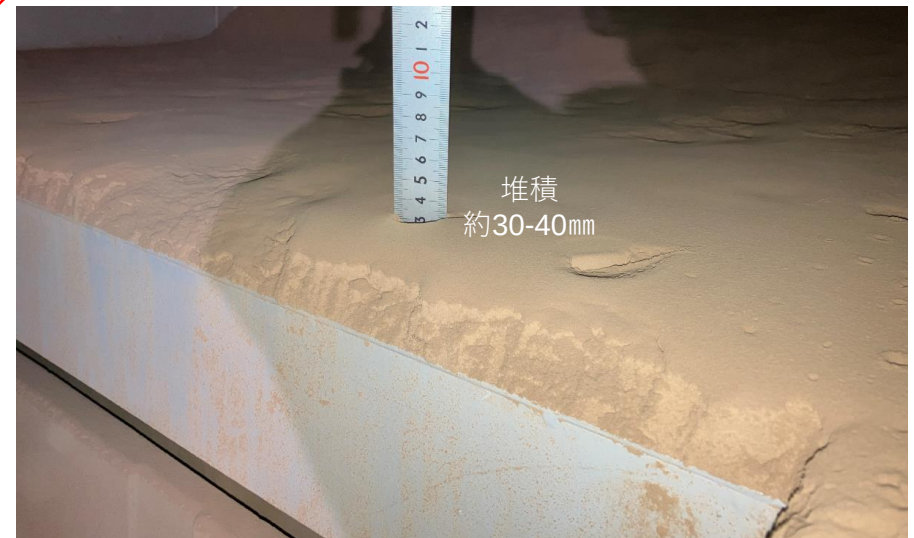
- ・米子と類似した他発電所にて堆積状況を調査
- ・受入コンベアの系内戻り後、堆積量が大となっていることを確認  
⇒上流側は堆積約5mm/ 系内戻り部が堆積30-40mm

上流側(堆積約5mm)

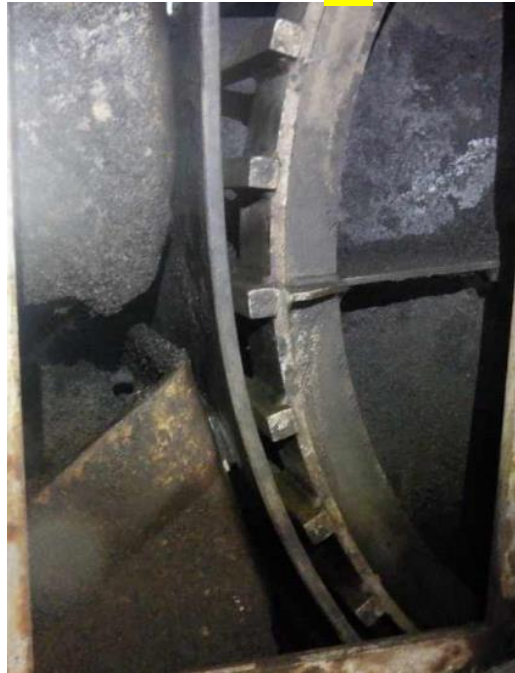
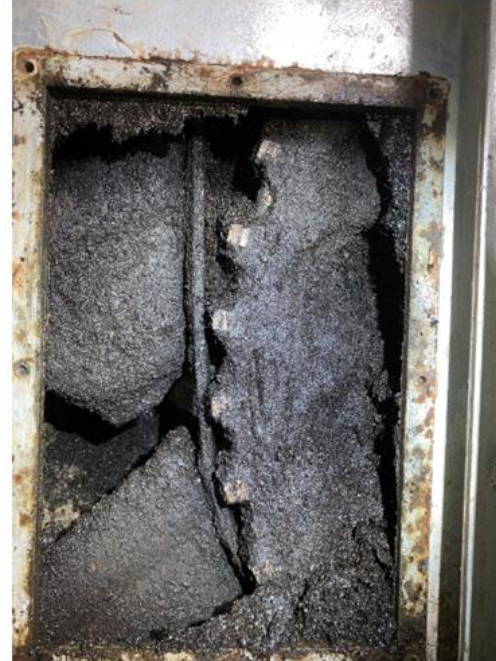
A系

爆発無し

最終清掃日：2023/6

・ A系清掃後

・ A系清掃前

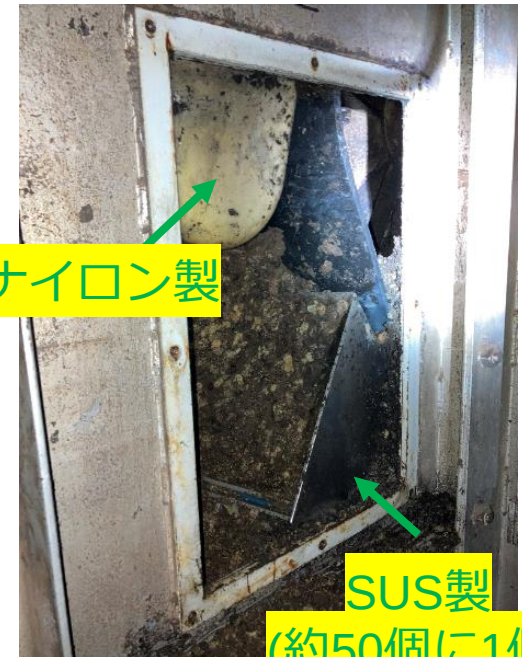
B系

爆発有り

最終清掃日：2022/12

・ B系爆発後

**B系は2022/12を最後に清掃されていない**

| 目的 | 主な対策内容 |
|---|---|
| 清掃改善 | 点検清掃用マンホール改造・増設による作業性改善<br>吸引清掃用配管追加による作業性改善<br>清掃ルールの方定 |

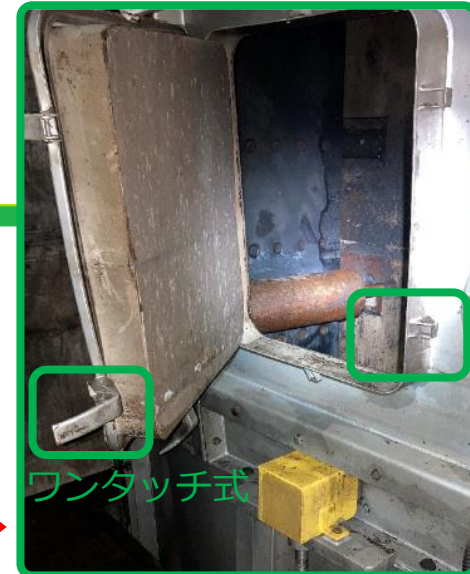
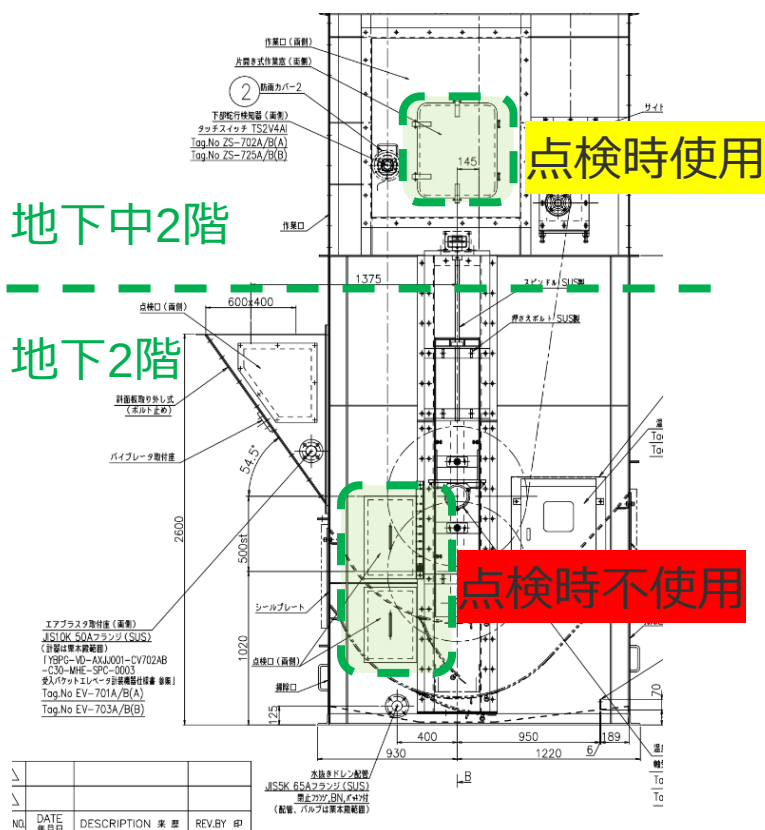
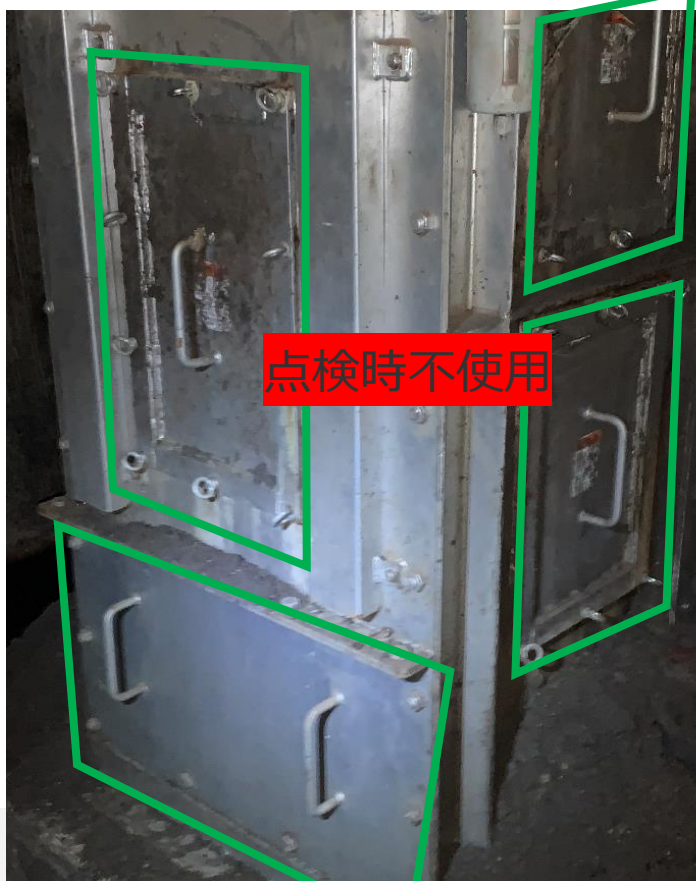
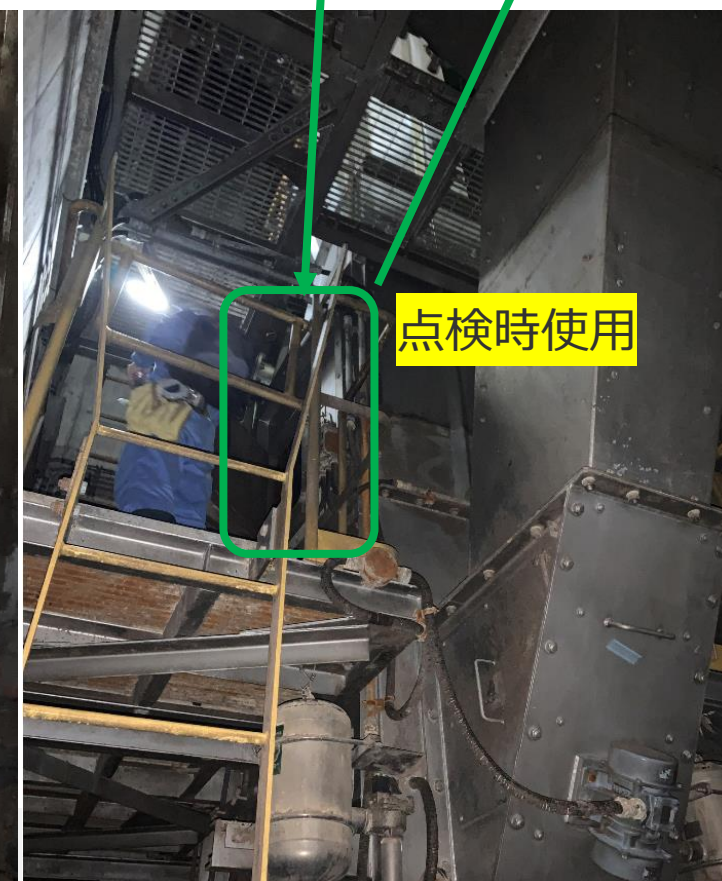
点検は、**地下中2階点検口からのみ確認**

《きちんと隅まで確認できていない可能性有》

- ・地下2階  
(工具が無いと開かない)

- ・地下中2階の点検口  
(ワンタッチ式)

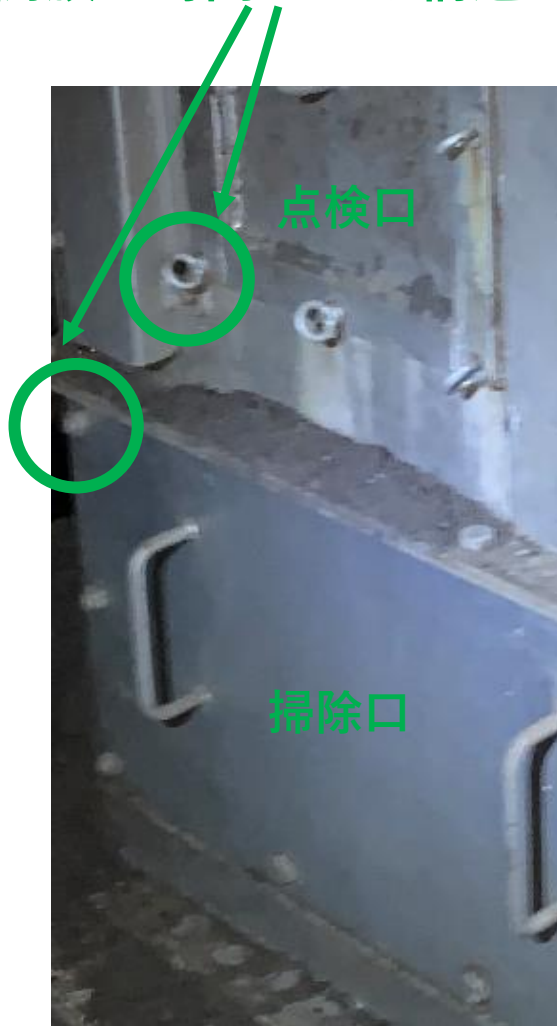
- ・ 工具が無いと開かない
- ・ 開放に時間かかる構造である

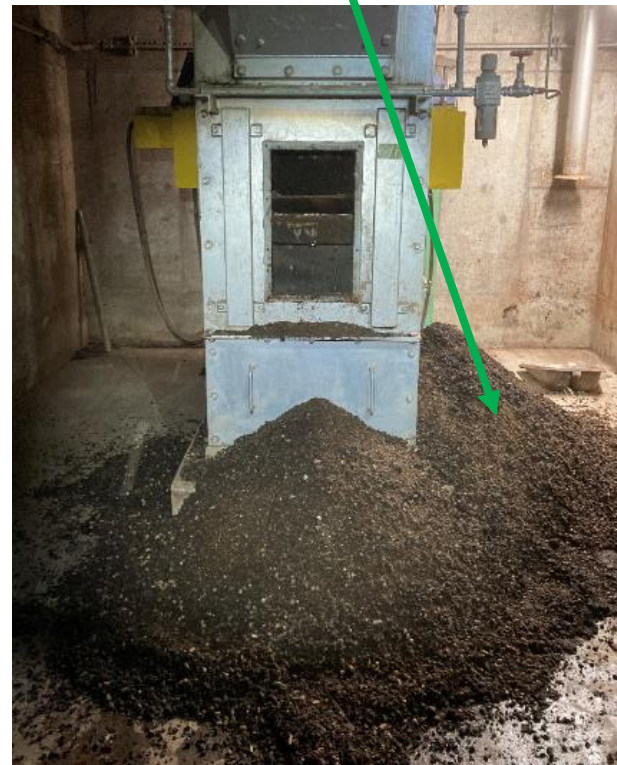
- ・ 掃き出したものを吸上げが容易ではない

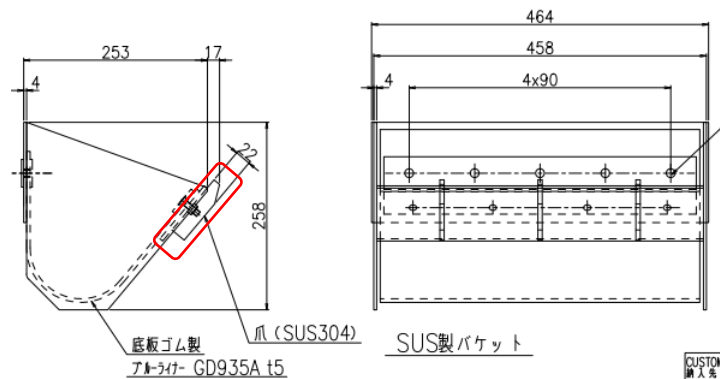
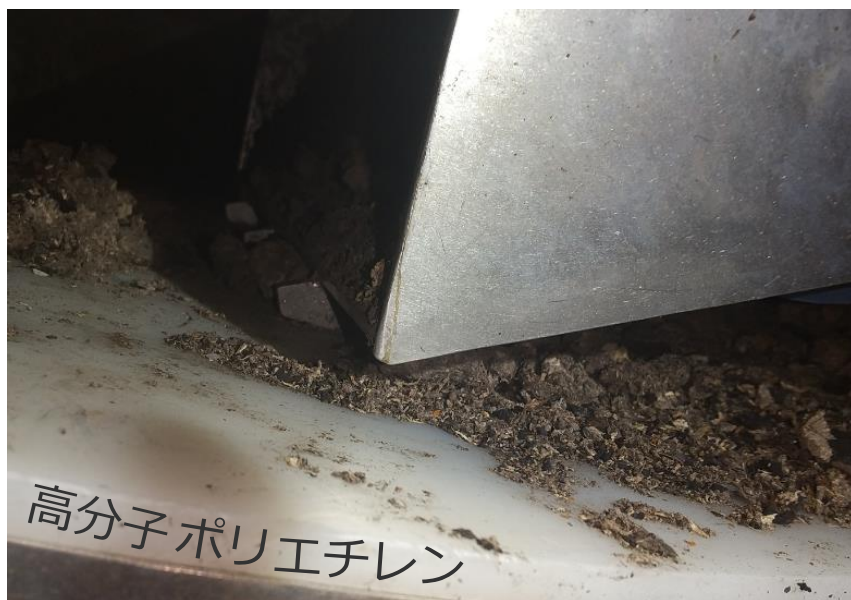
#### ・ SUS製バケット

7個

・ 異物との摩擦発熱、  
摩擦着火は否定できない  
・ 空気の流れを生む元にも  
なっている

| 目的 | 主な対策内容 |
|---|---|
| 着火防止 | バケットエレベータのSUS製バケット廃止<br>コンベヤおよびバケットエレベータの速度低減 |

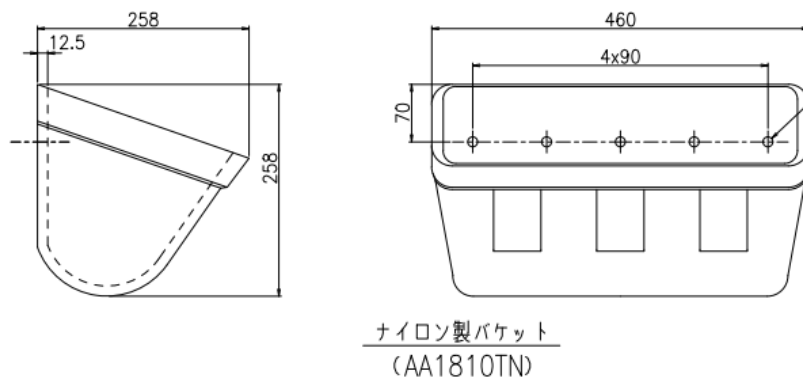
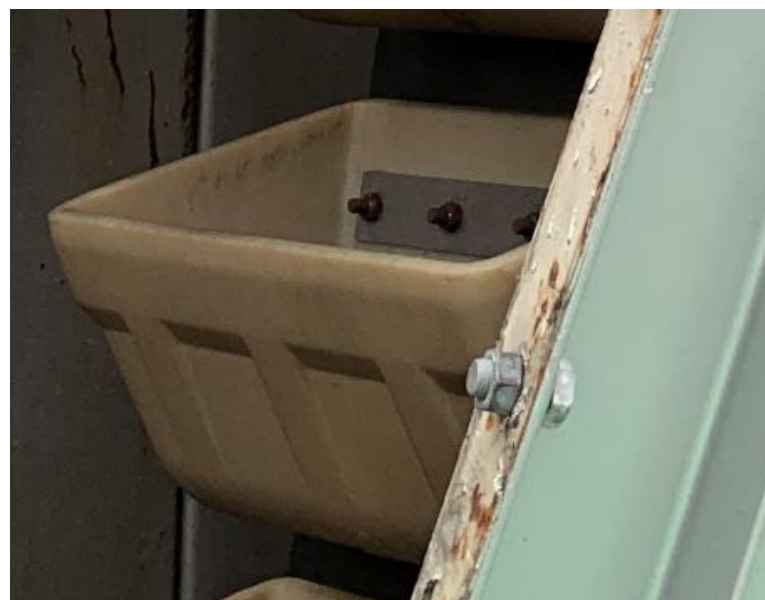
#### ・ ナイロン製バケット

332個

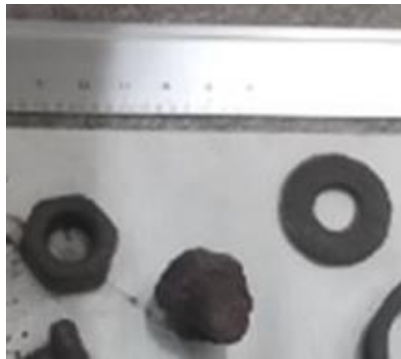
\*参考 過去にマグネットセパレータ後流（ボイラ炉底灰）で発見された異物例

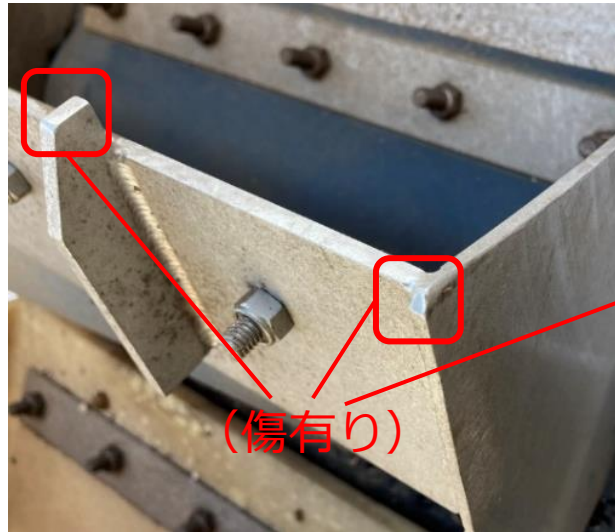
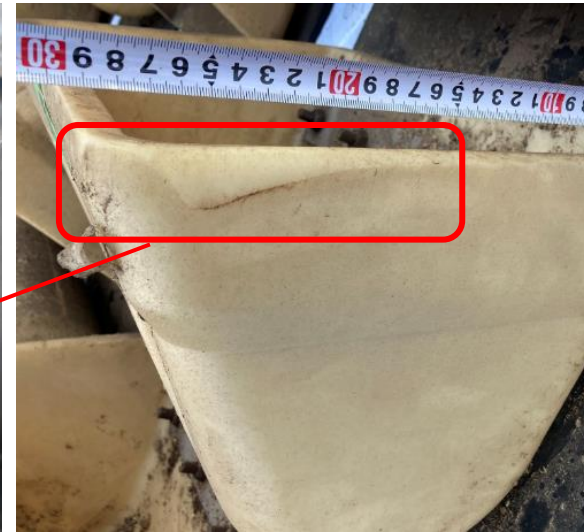
マグネットセパレータで回収できなかった異物が、  
バケットエレベータのSUS製バケットと衝突して火花が発生した可能性有り  
(石や非鉄金属も可能性と上げられる。)

《考察：最初の爆発はバケットとの接触だったと考える》

\*参考：B系のバケット（解体調査・検証中）

《調査：バケットエレベータを解体し、摩擦痕、異物等ないか確認（実施中）》

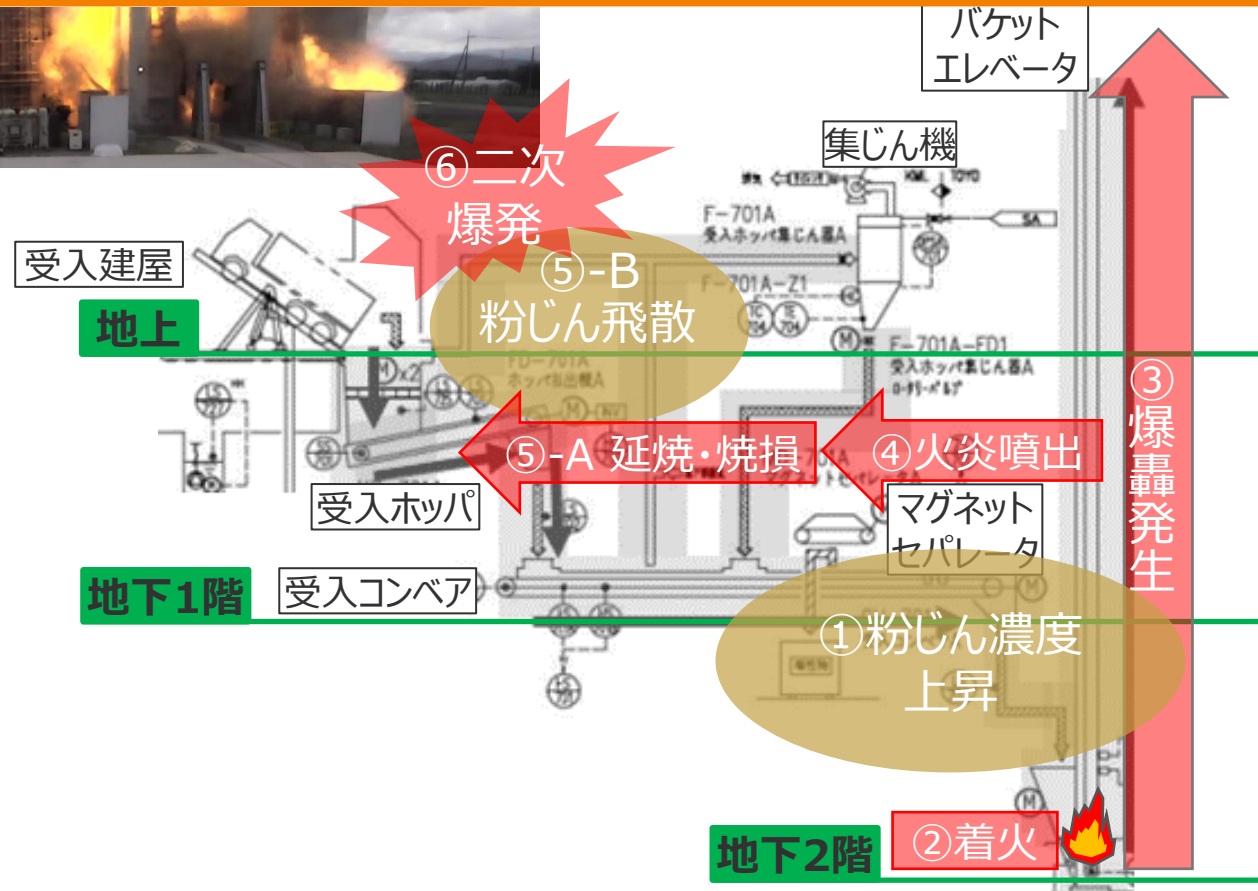
⑥二次爆発の様子
