# 六ヶ所村風力発電所 1-3号機 タワー破損事故について

【設置者】 日本風力開発ジョイントファンド株式会社  
【みなし設置者】 イオスエンジニアリング&サービス株式会社  
2024年3月21日

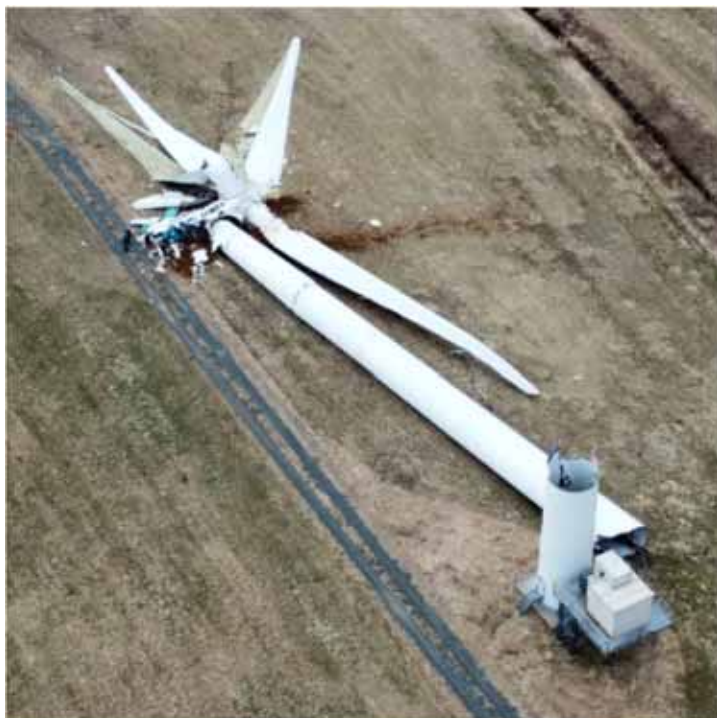
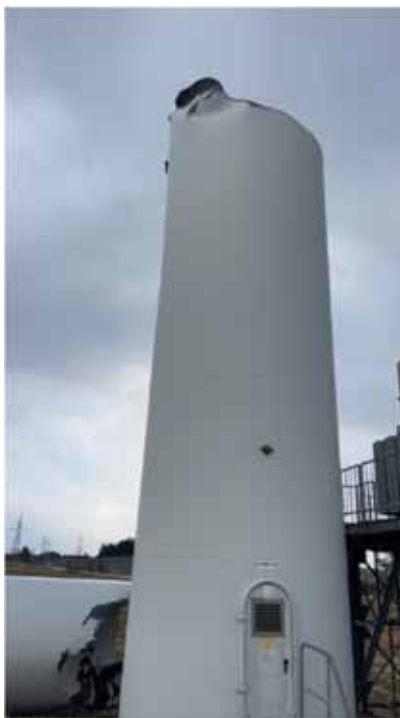
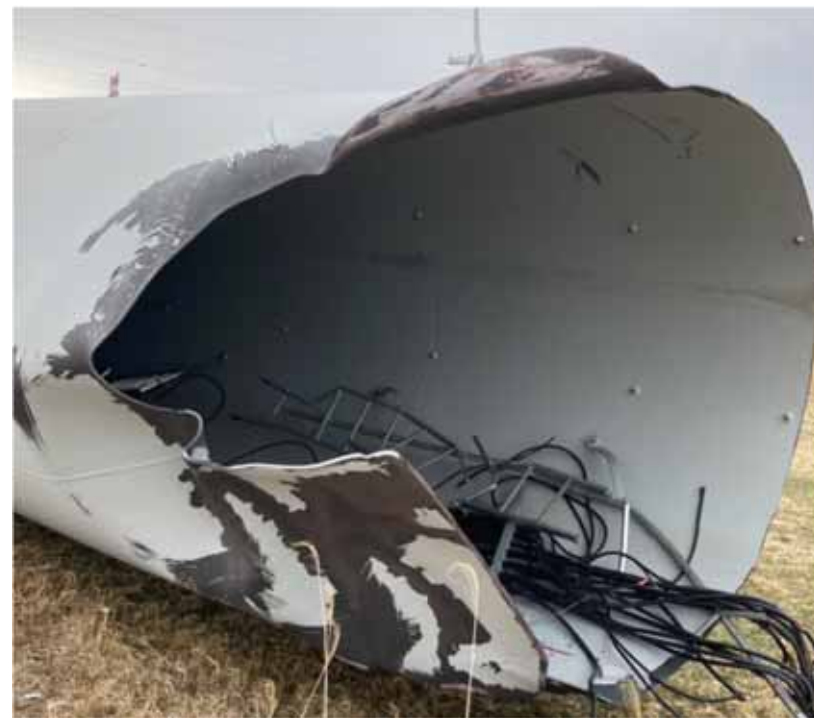
図 概要-1. 事故状況

2023年3月17日に六ヶ所村風力発電所1-3号機のタワーが破損(タワー途中で折損)しました。当該事故発生を受け、事故調査委員会を設置し、原因究明を実施してきました。

損傷した位置は、地上から約11m高さの溶接部であり、事故後の緊急点検の結果、同様の亀裂が同風力発電所の4-2号機でも発見されています(4-2号機は9月に撤去済)。

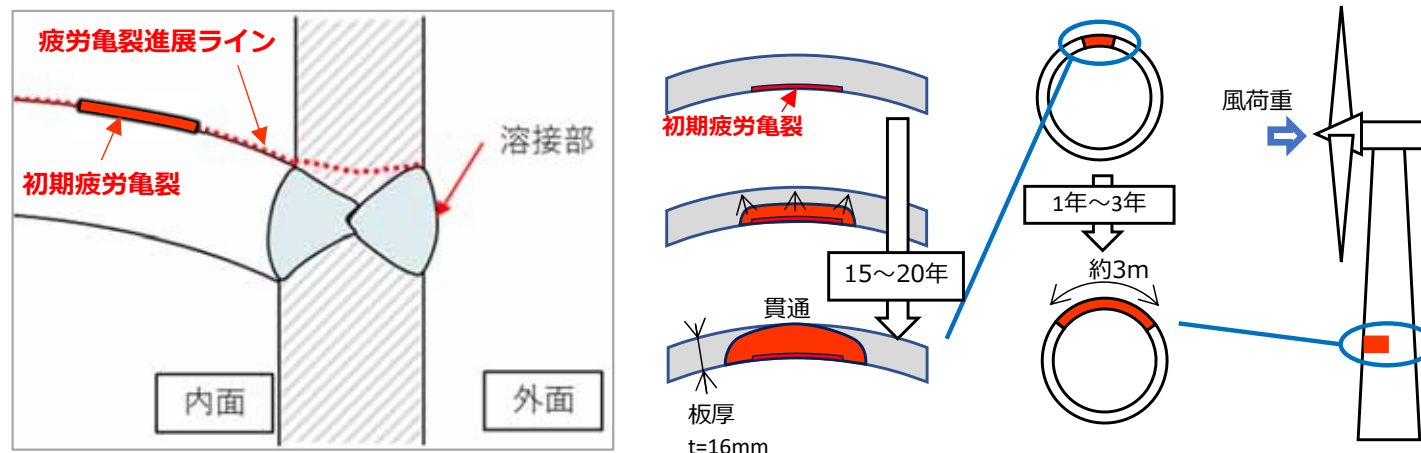
図 概要-2. 亀裂発生・進展・倒壊メカニズム

今回の事故は、初期疲労亀裂がタワーの内側の溶接余盛端部に発生し、その亀裂が板厚方向に進展・板貫通に至り、その後、周方向へ進展し、最終的に倒壊に至ったと判断し、原因は下記の通りと判断しました。

タワー外板の板厚変化部周方向溶接における食い違い段差(タワー製造時に発生)による応力の増加

- メンテナンスにおける亀裂の見落とし
- 倒壊前の異常振動多発現象の見落とし

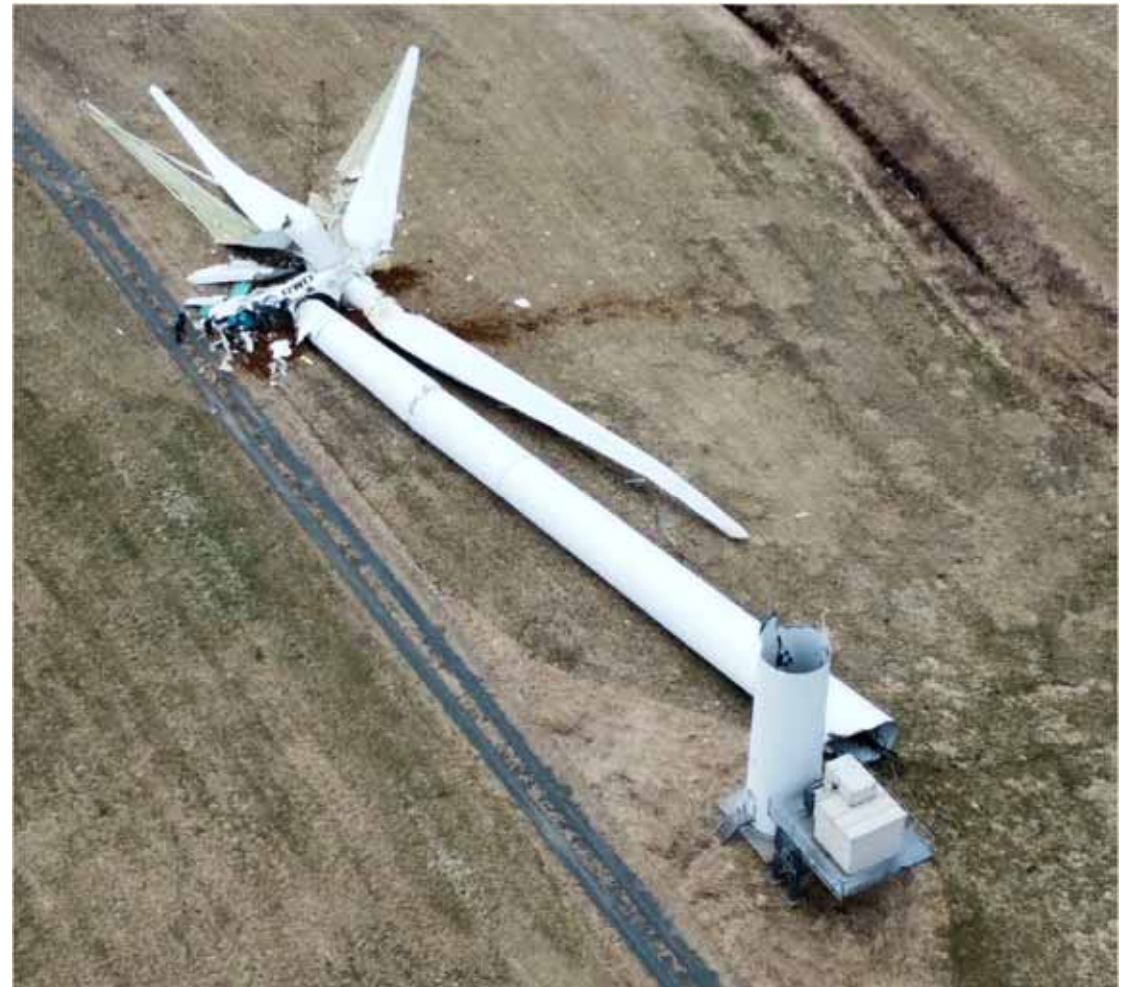
**図1-4. 事故時の上空からの状況写真**

事故状況：1-3号機のタワーの破損(タワー途中で折損)、ナセル及びロータハブ(ブレード3枚を含む)が地上に落下していることを確認し、六ヶ所村風力発電所 全機保安停止させました。

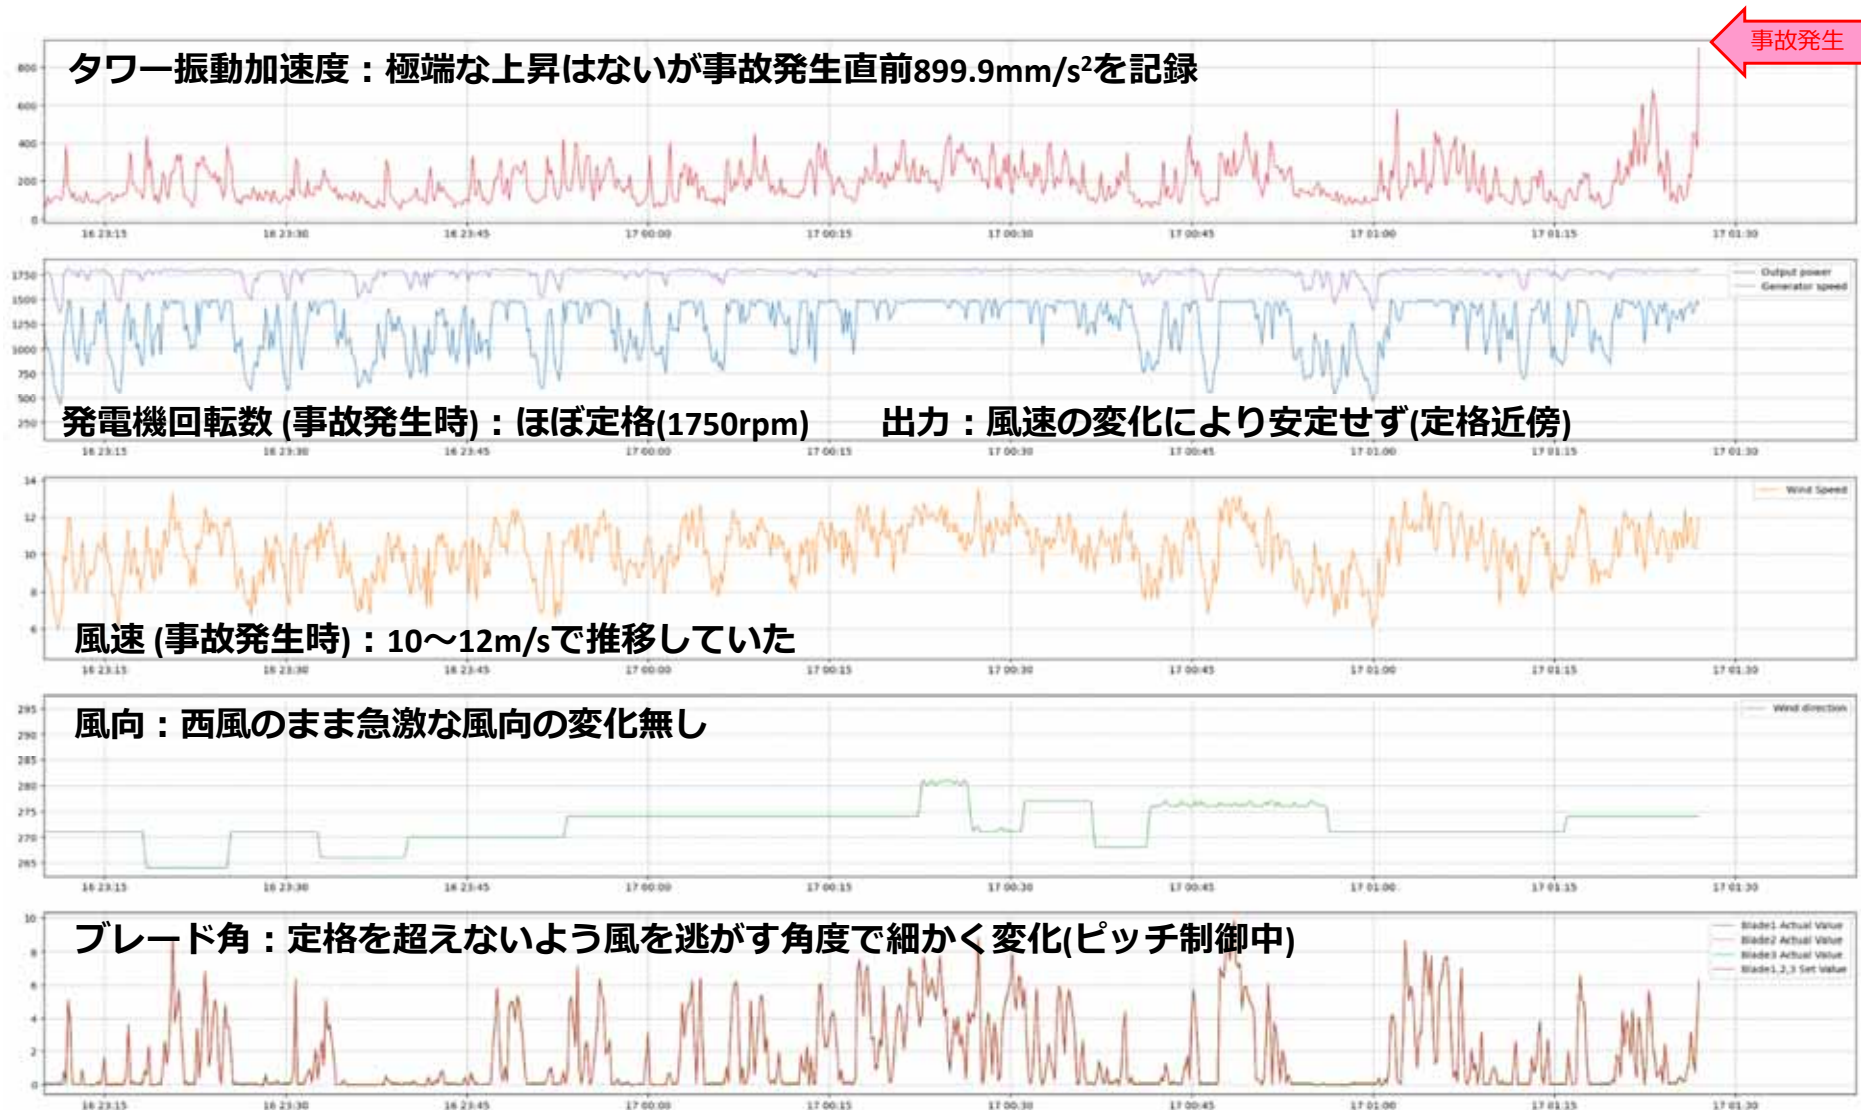
図2-1. SCADA 10秒平均値推移  
(2023/3/16 19:40:00 ~ 2023/3/17 1:27:00 約6時間)

事故発生時のSCADAデータ(10秒平均)を確認したところ、損傷発生時は定格出力近傍で運転中でした。雷・突風等の情報はなく、また、倒壊事故前にエラーの発生はありませんでした。

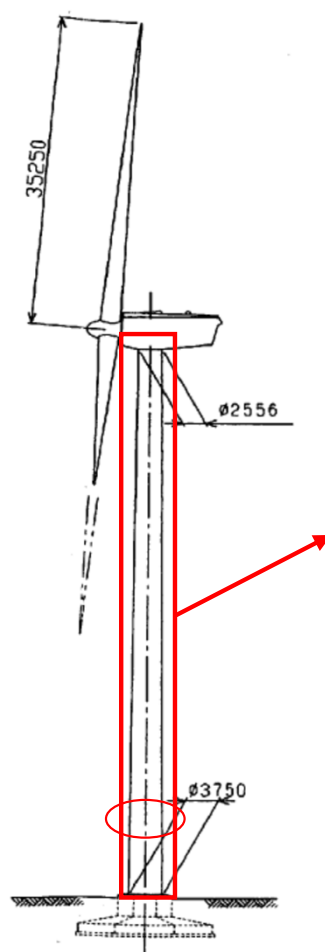
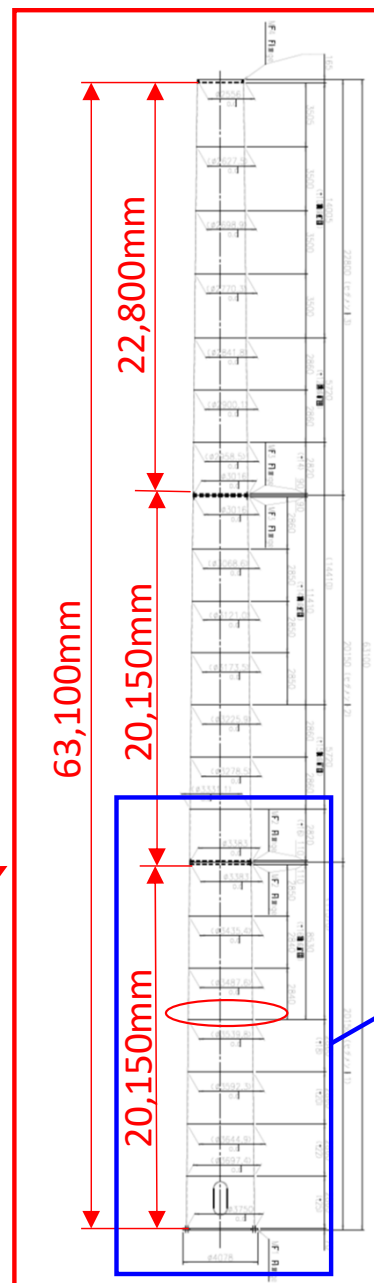
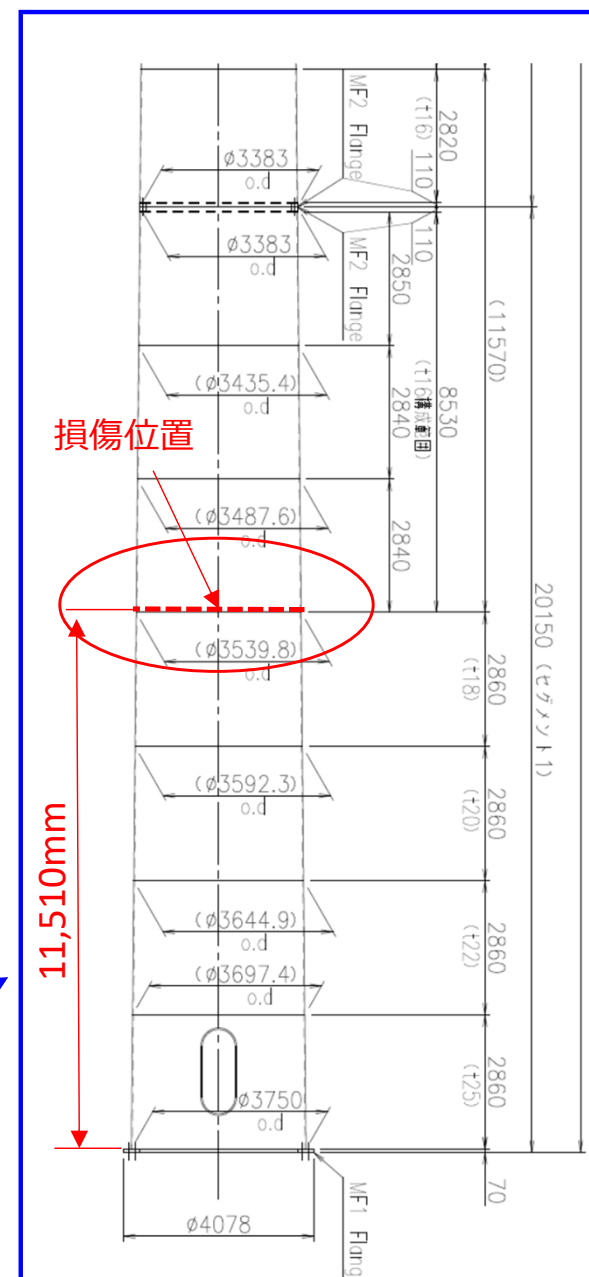
図2-2. タワー損傷位置図

損傷した位置は、フランジ接合の三分割タワーの最下段(ボトムタワー:約20m高さ)の中間部(約11m高さ)であり、周方向溶接部と合致しています。

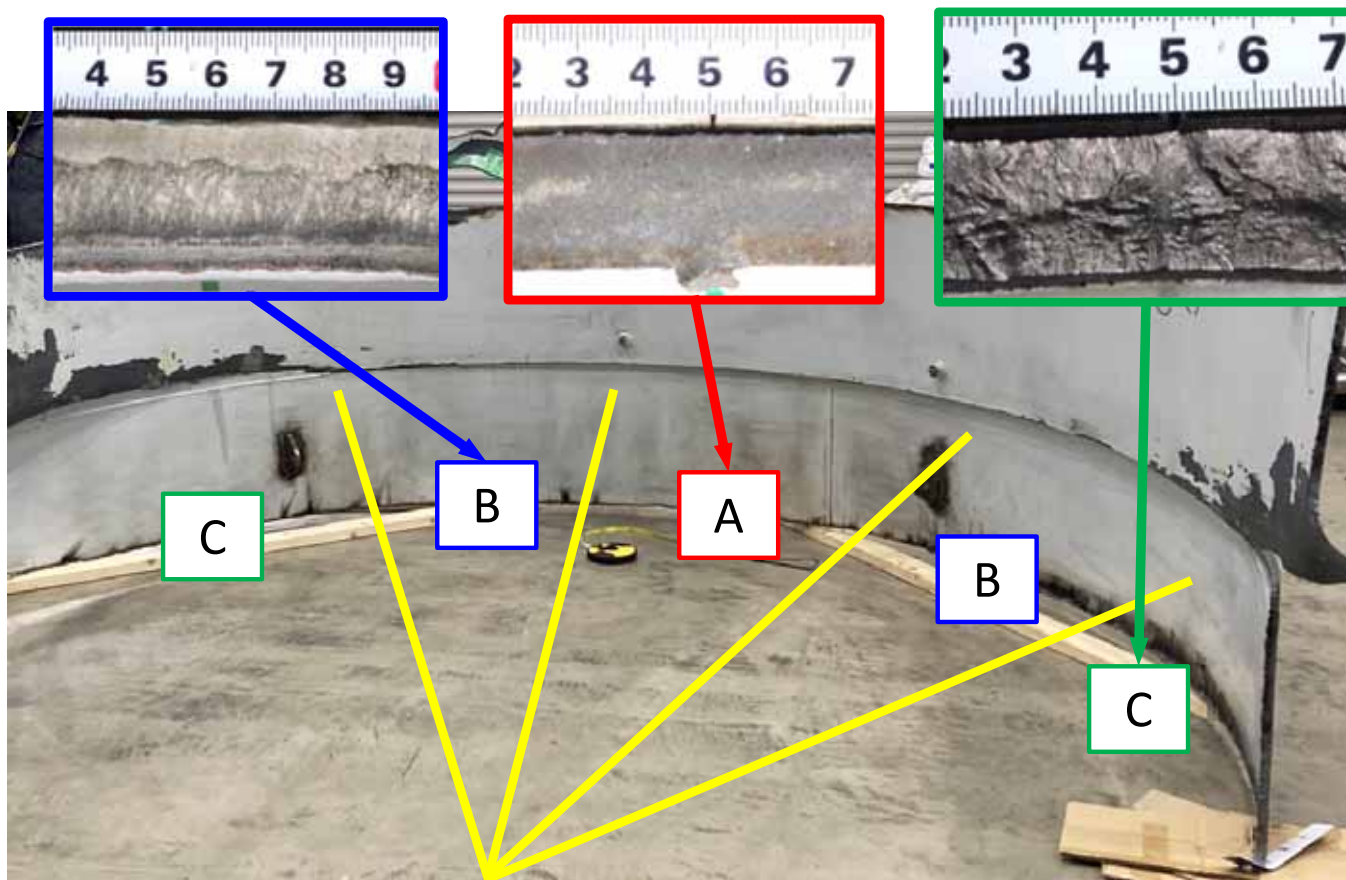
図2-4. #1-3試験体観察(4/12実施)

材料の評価の第三者機関であるキグチにて調査(破断面の記録、溶接部形状計測)を実施し、詳細調査を実施しました。試験体観察(破断面の外観確認:4/12実施)の結果、亀裂は領域Aから発生し、領域B・領域Cへと広がったと認められます。

破断面調査の結果、破断面の状態を4種類に大別

- ・ **領域A** :  
全面平坦な初期疲労破面
- ・ **領域B** :  
内側は疲労破面(板に鉛直・直線)、外側は強制破面(板に対して傾斜)
- ・ **領域C** :  
全体的に大きく傾斜した破面。
- ・ **領域D (A～C以外)** :  
錆がない破断面

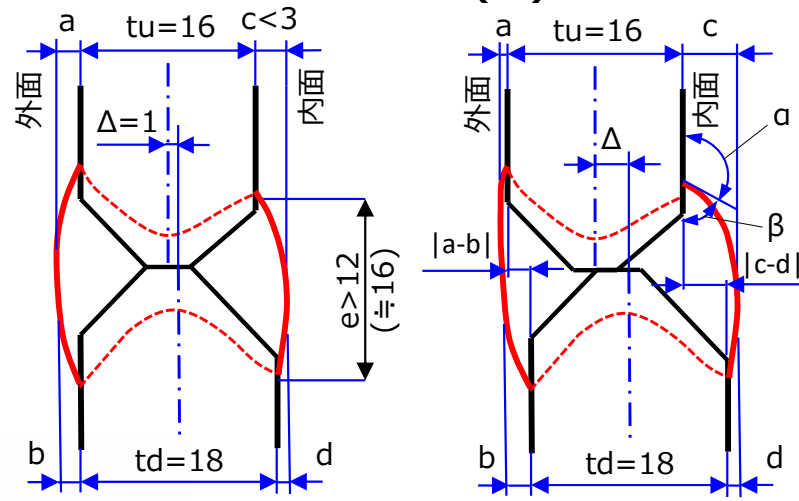
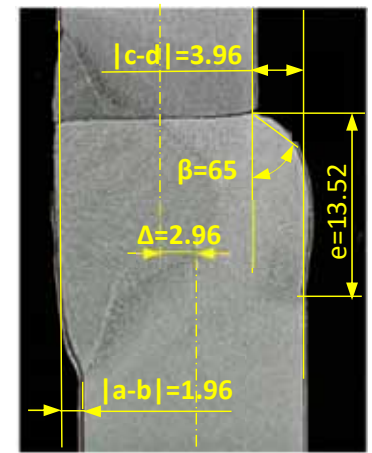
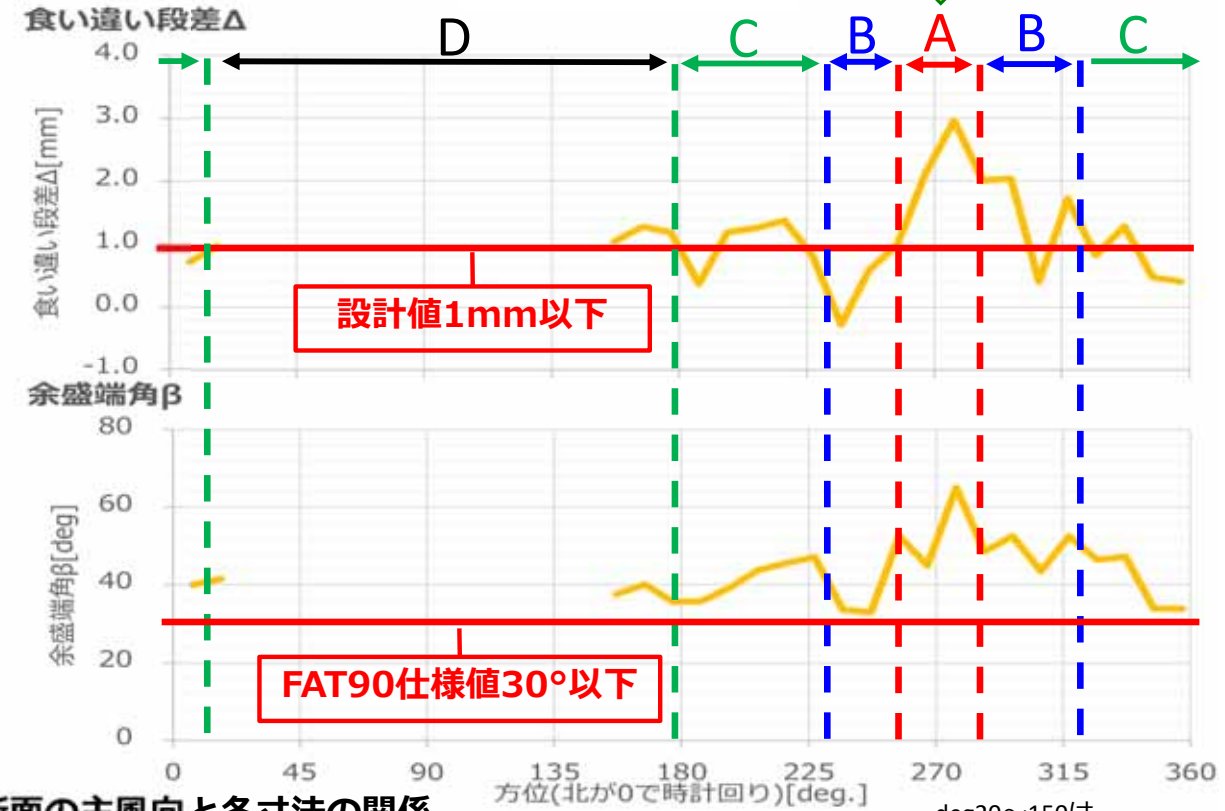
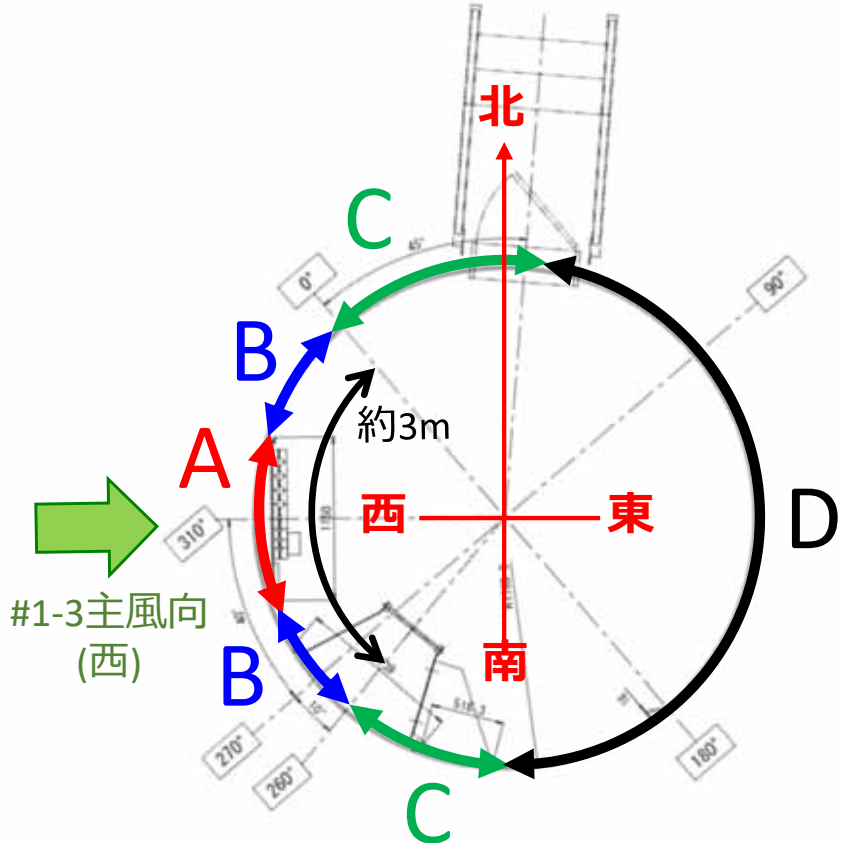
図2-5. #1-3破断面の主風向と各寸法の関係

溶接線形状計測の結果、最大2.96mmの食い違い段差 $\Delta$ (設計値1mm)が確認されました。

食い違い段差 $\Delta$ ( $\equiv |c-d|-1$ )と余盛端角 $\beta$ ( $=180^\circ$ -フランク角 $\alpha$ )が大きい範囲と主風向が重なったことが、過大な応力集中を招き疲労亀裂進展を進めやすい環境にあったと考えられます。

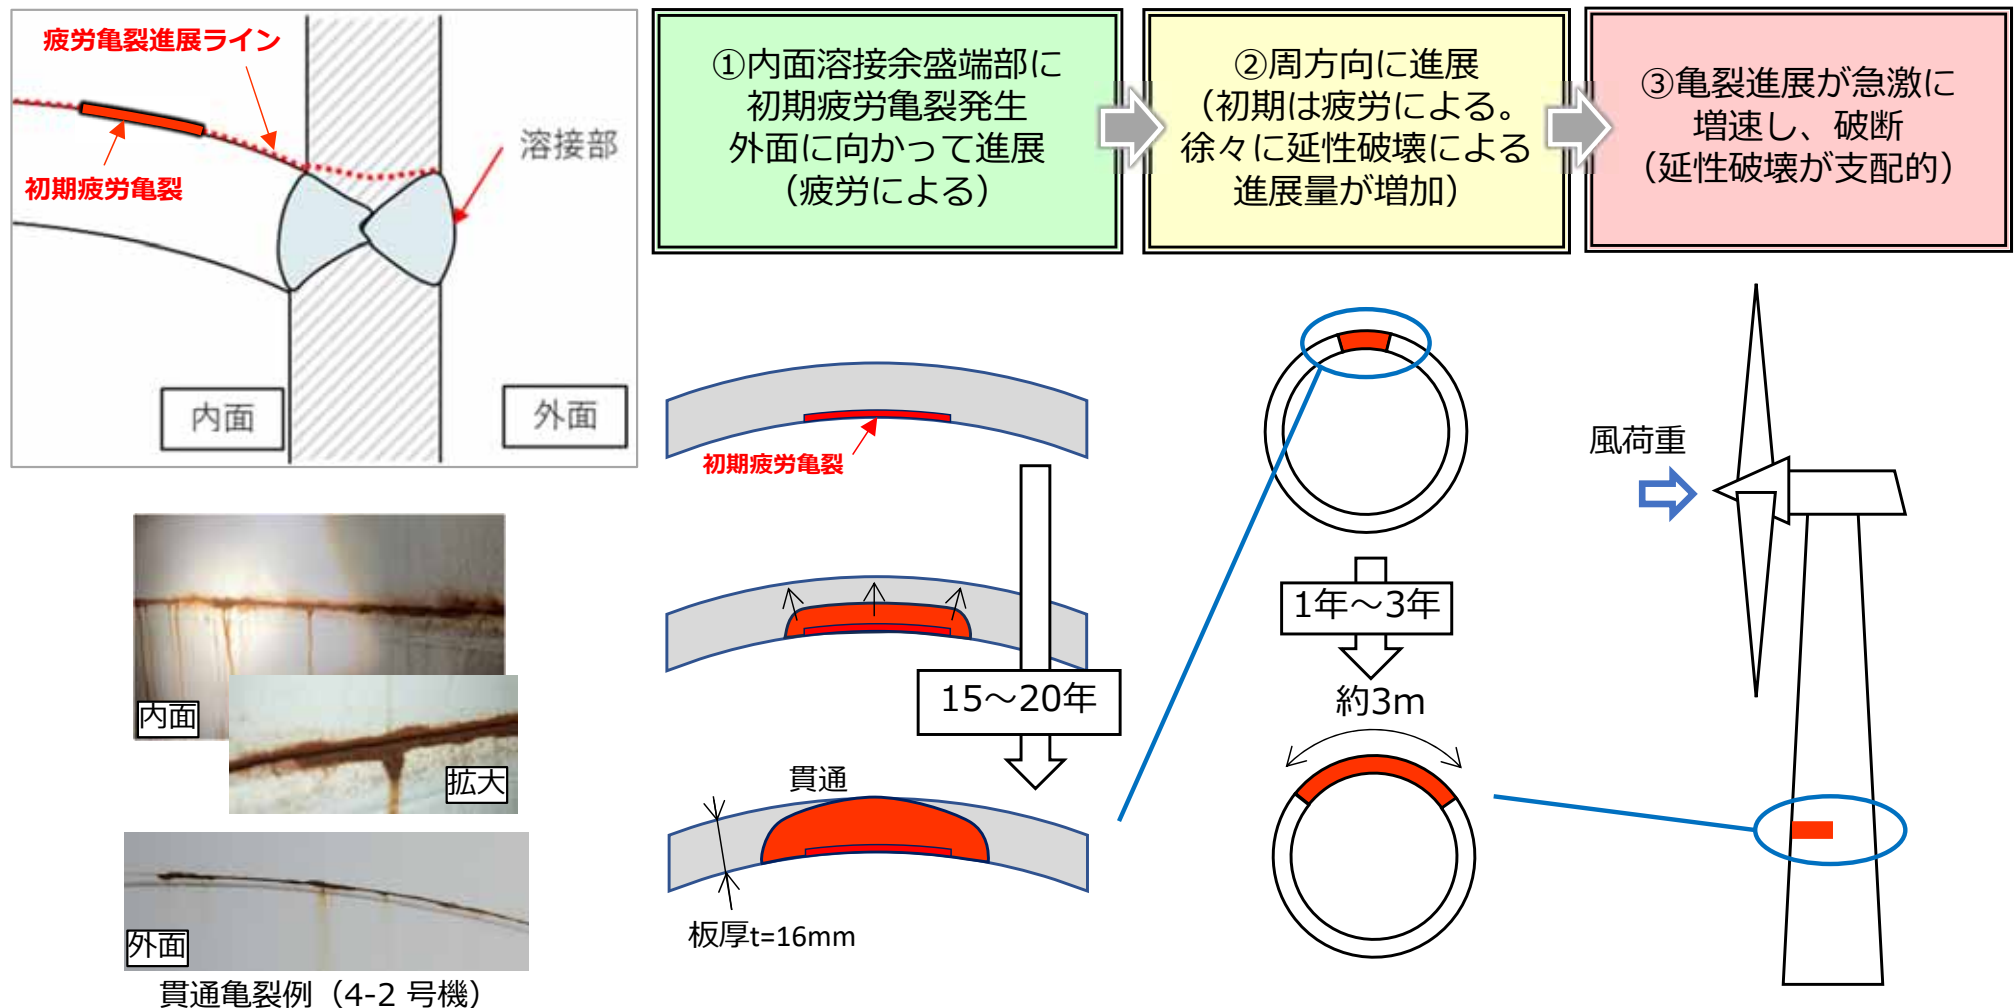
図3-1. 倒壊に至るまでの過程

当該風車は、タワーに作用する繰り返しの風荷重によって、疲労亀裂が進展したため強度が低下し、最終的には瞬間的な風荷重に耐えられずに座屈し、倒壊したと推定されます。最初に初期疲労亀裂がタワーの内側の溶接余盛端部に発生し、その亀裂が板厚方向に進展・板貫通に至り（①15年から20年）、その後、周方向へ進展したと推定されます（②1年から3年）。最終局面では、き裂先端の応力が大きくなり延性破壊によって急速に亀裂が進展したと推定されます（③倒壊まで数か月）。

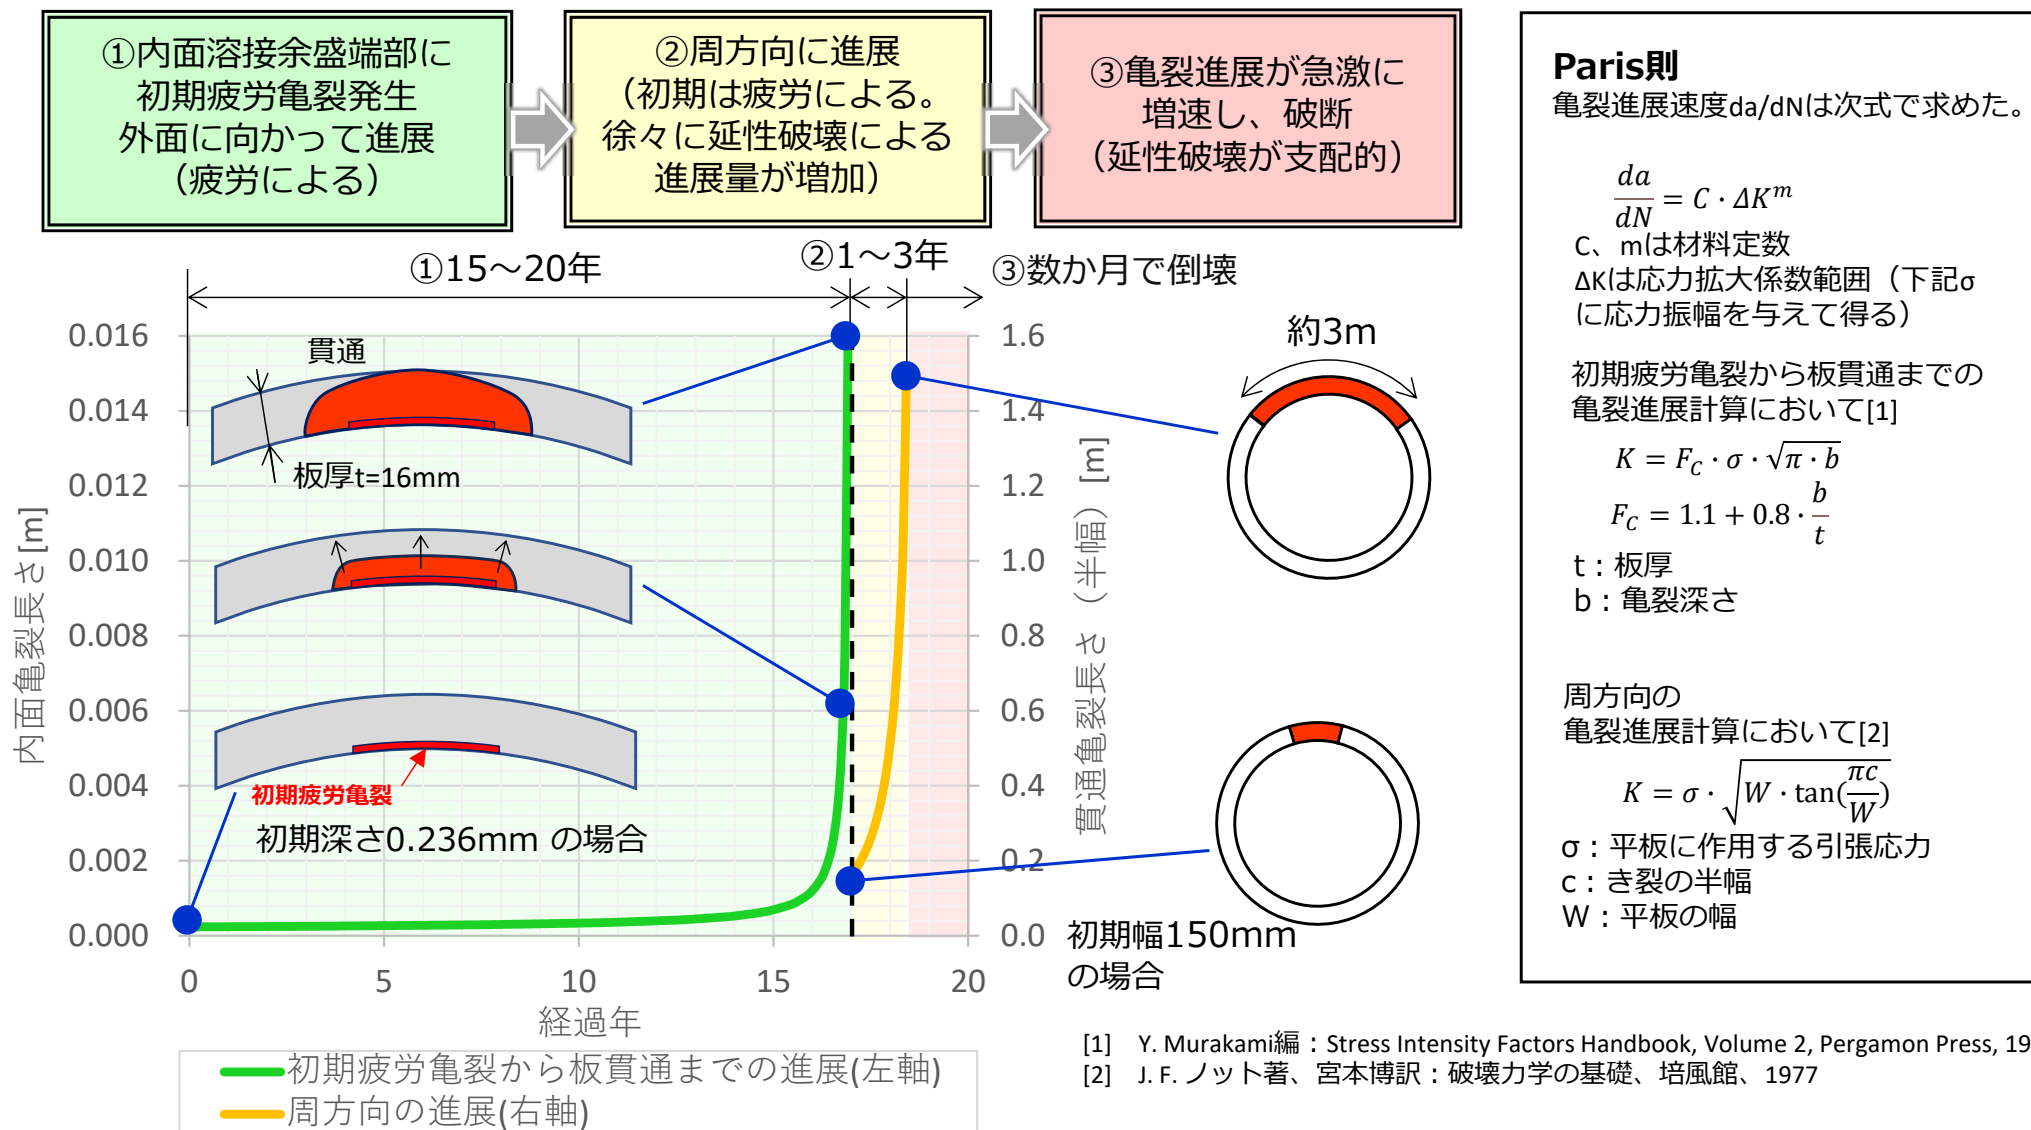
図3-2. Paris則による疲労亀裂進展時間

Paris則を用いて計算した結果、疲労亀裂は、①15～20年、②1～3年、③数か月をかけて進展したと考えられます。①の疲労亀裂進展時間は長い期間を要しますが、②および③は、①より短い時間で亀裂が進展することがわかります。したがって、再発防止の観点からは①の内面側に発生した亀裂が貫通するまでに、点検によって亀裂を早期に発見することが重要となります。

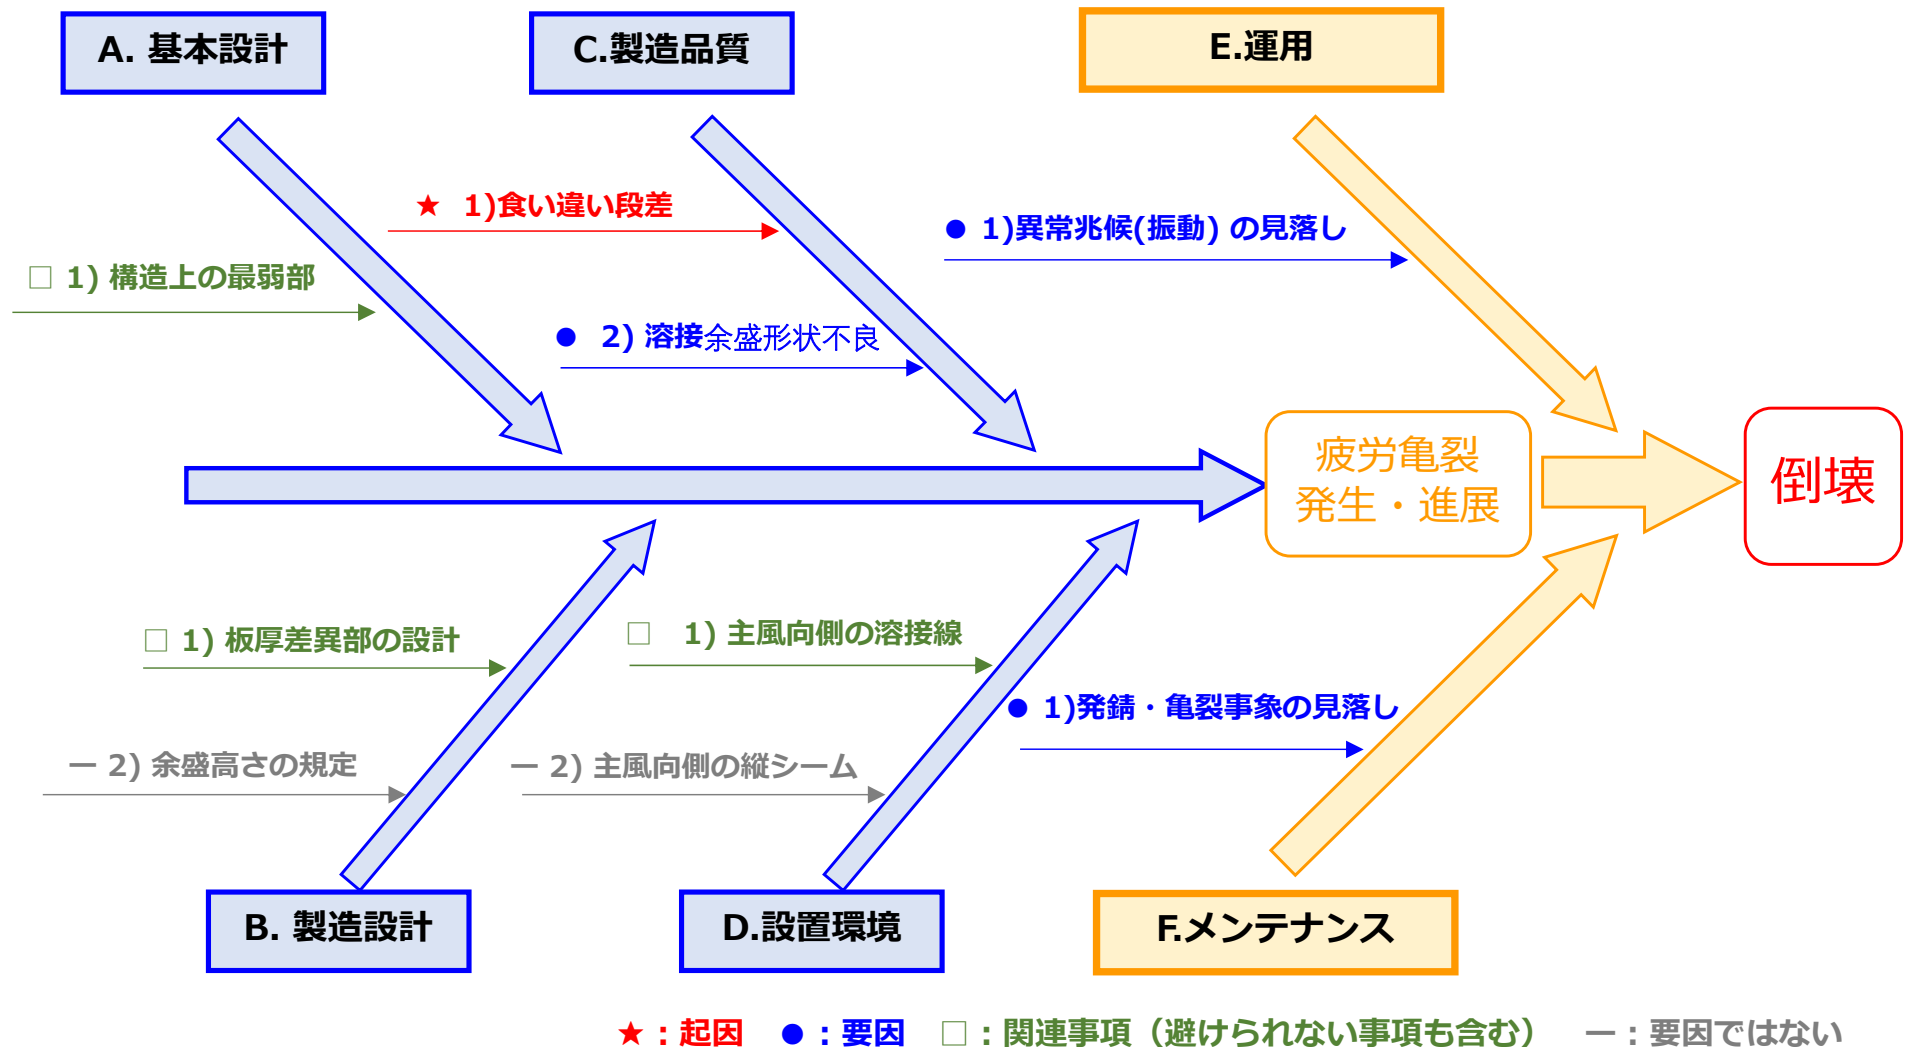
図3-3. 事故原因(フィッシュボーン図)

亀裂が発生しタワーが倒壊した事象の起因は、溶接部における板の食い違い段差であり、倒壊は運用、メンテナンスの「見落とし」であることが判明しました。そのため緊急対応として既に全風車の溶接部での亀裂の有無を点検し亀裂がないことを確認しましたが、今後も定期的に亀裂の有無を確認します。さらに、振動エラー発生時に振動データの時系列を分析して、異常がないかを確認します。

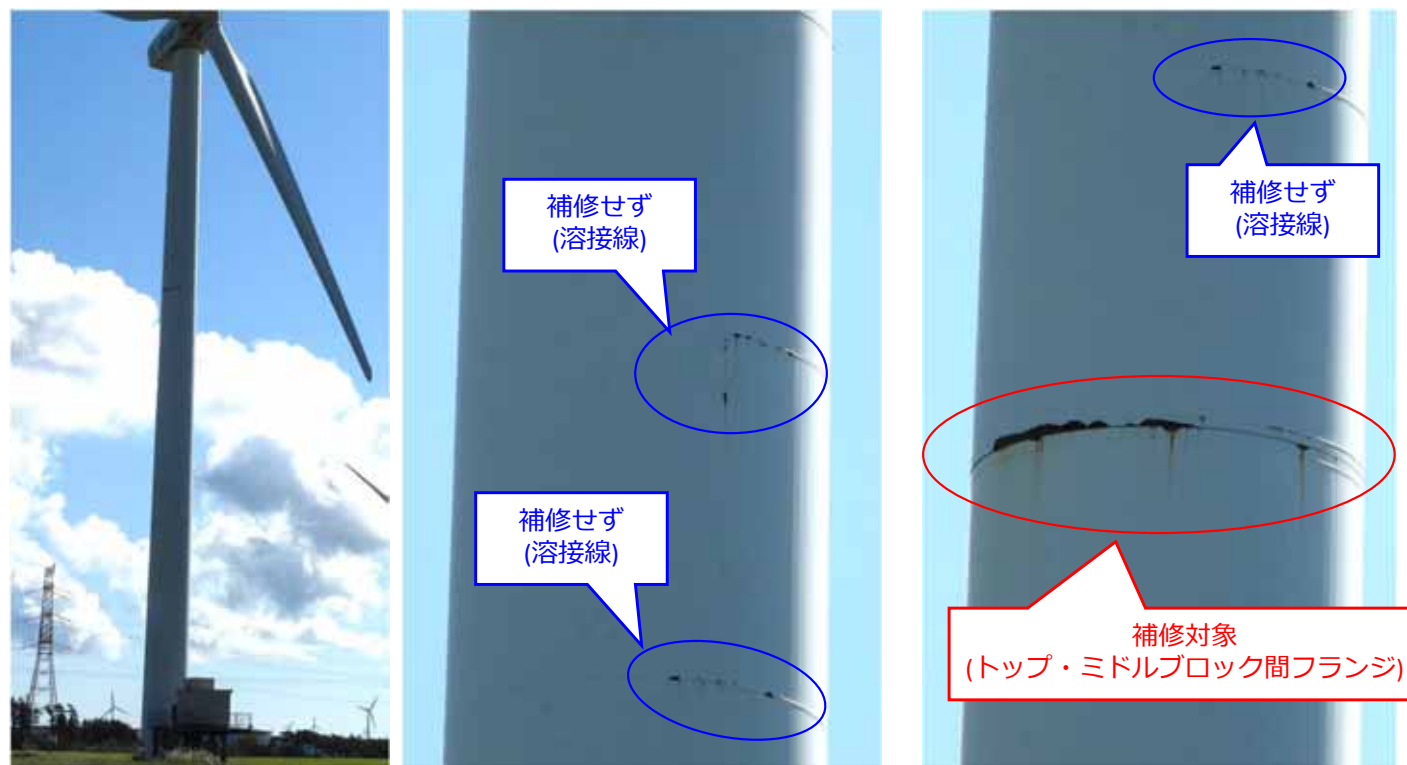
図3-4. 2021年9月21日 1-3号機 タワー外観点検記録写真

事故機のタワー外面は、フランジ継手部(下図赤丸部)に多く発錆があり見られ、その部分については塗装補修を行いました。それに比べて錆の少ない溶接線部分(下図青丸部分)については、注意が疎かになっていました(塗装補修は実施せず)。また、内面溶接線部に関しては、フランジの溶接線部以外の溶接線に亀裂が発生することは想定していなかったため、定期点検時にチェックすることになっていませんでした。

そのため、少なくとも1年～3年前には貫通亀裂が発生し、発錆があったと推定されていますが、その亀裂、発錆を見落としていたと推定しています。

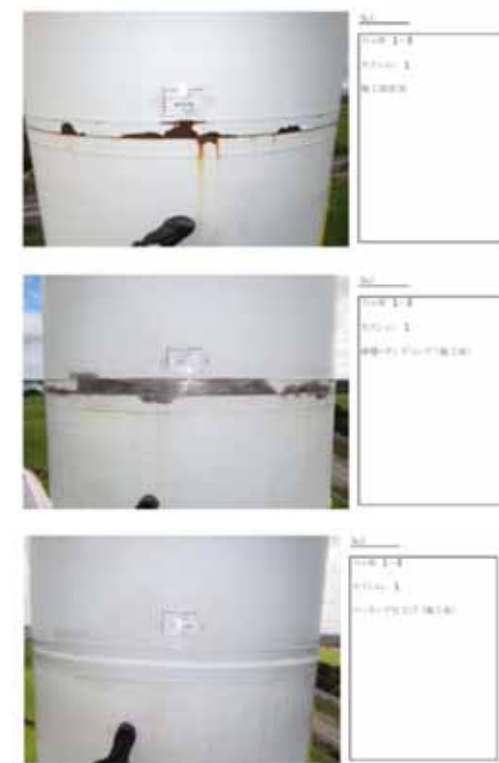
図3-5. 1-3号機フランジ部補修  
2022.10月

※図3-4と同一タワーの別フランジ接合部

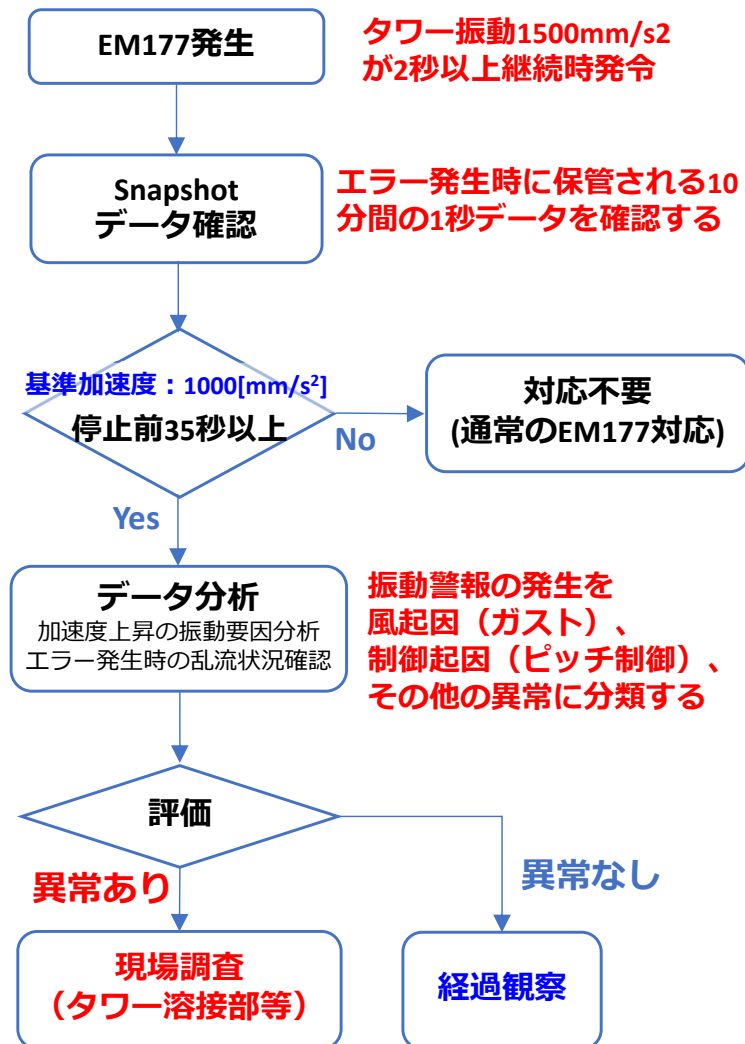
図4-1. EM177発生時の対応フロー

事故機において倒壊前2か月間の間に、振動警報EM177が従来に比べて多発していました。事故後に、振動警報時の振動を分析したところ、事故機以外の振動警報時の振動と異なっていました。この違いを、今後の振動警報EM177が発生した場合に即時分析することとしています。(6/20の制定以降、8/17までにEM177が50件発生し、そのうち6件がデータ分析対象となり、判定実施：すべて異常なし)

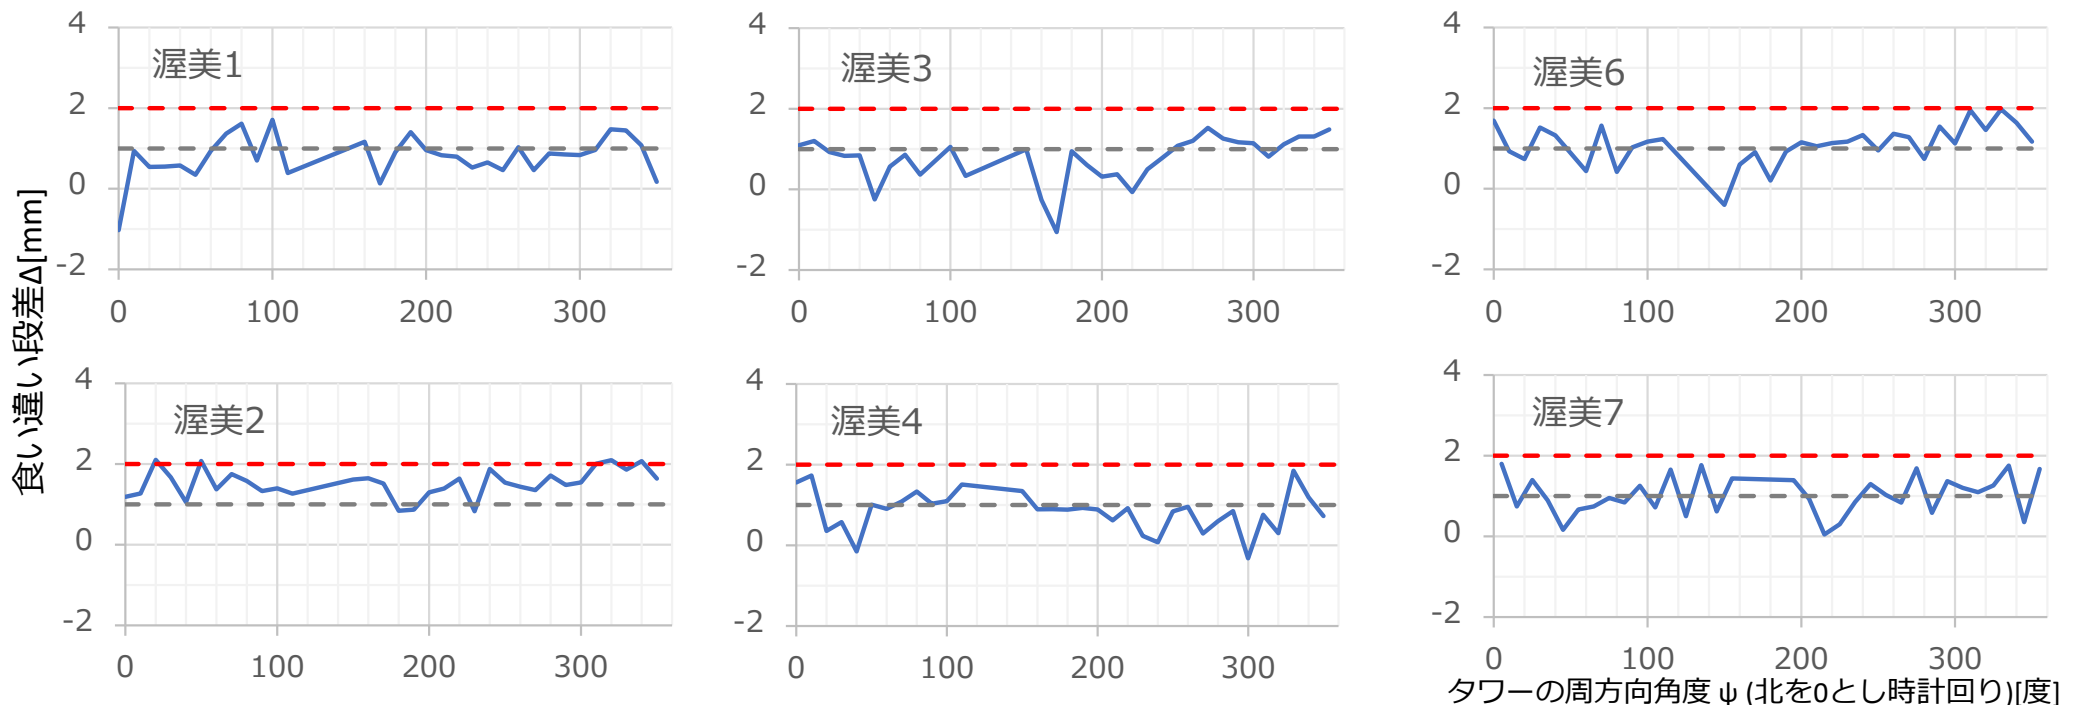
図A-4 渥美WF 溶接線(第4節)形状測定結果

**【回答】** #19WGでのご指摘を受けて、足場のない空中部にある第4節溶接線形状測定方法を検討し、1月中旬から試行を重ね、**1月末に渥美風力発電所（7基）の測定を実施**しました。概ね食い違い段差（板厚中心位置差）は概ね2mm以下で製造許容値以下でした。

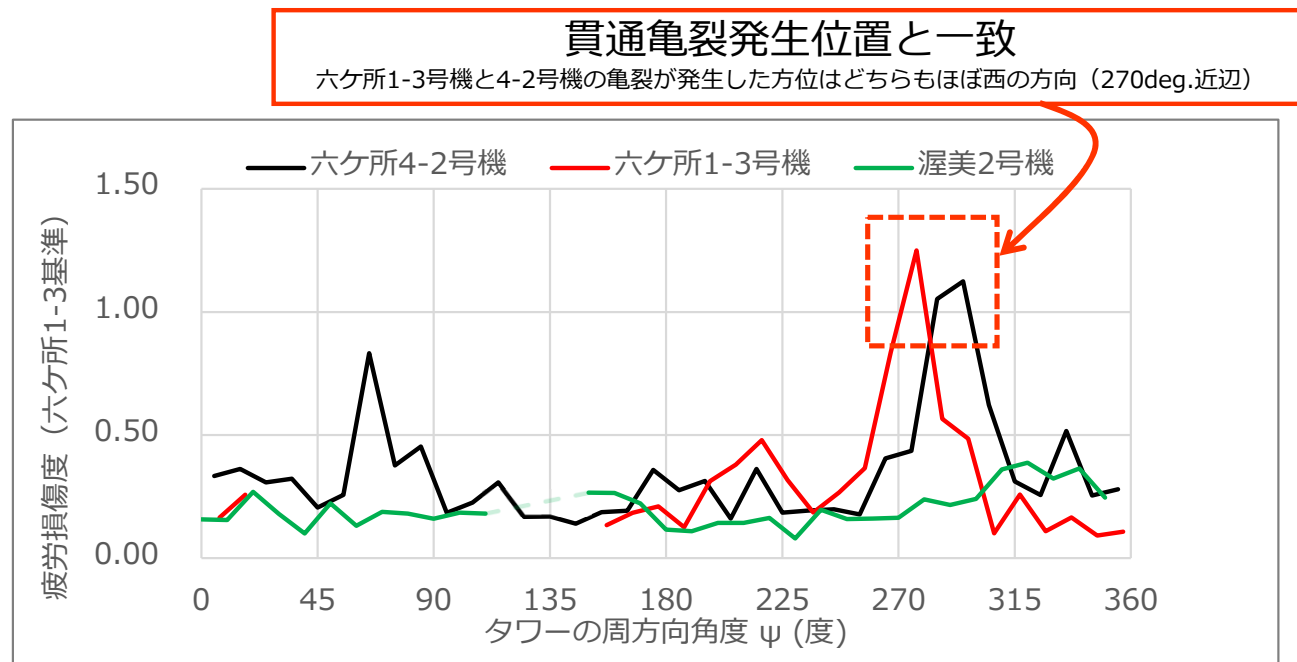
**図A-5 食い違い段差と風況履歴の複合による方位ごとの疲労損傷度 (20年間)**

六ヶ所1-3と4-2号機において、主風向である270deg付近で疲労損傷度が大きくなりました。これは、実際の亀裂発生位置とも一致しており、亀裂の発生原因と考えられます。

風況による疲労損傷度と、食い違い段差による応力増加が複合し、亀裂が発生したと考えられます。これに基づいて、溶接線形状測定を実施する対象は、乱流強度の高いWF(六ヶ所と同様の風況の風車)で、主風向側(の第④節)とし、計測を進めます。

今後、さらに溶接線形状測定を実施し、リスクのある風車がないかを確認します。

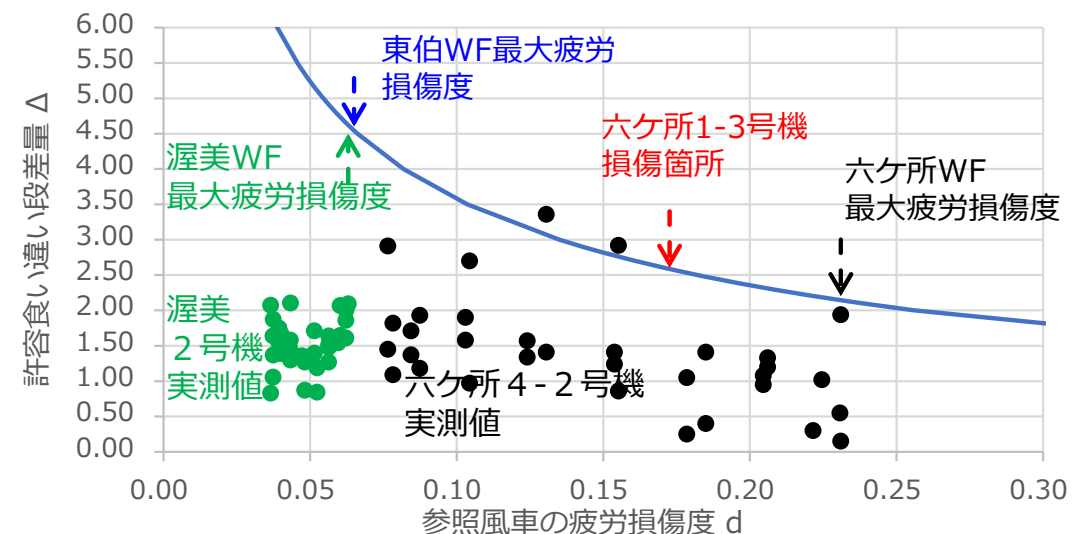
図A-8 疲労損傷度 $d$ に対する許容食い違い段差量 $\Delta$ (実測値をプロット)

右に、疲労損傷度 $d$ に対する許容食い違い段差量 $\Delta$ のグラフに実測値をプロットした図を示します。六ヶ所4-2号機(亀裂発生機)は、許容値を超えた実測値が存在することが確認できます。一方、渥美2号機の実測食い違い段差は許容値より十分に小さいことがわかります。
