# 六ヶ所村風力発電所 1-3号機 タワー破損事故について

【設置者】 日本風力開発ジョイントファンド株式会社  
【みなし設置者】 イオスエンジニアリング&サービス株式会社

2024年3月21日

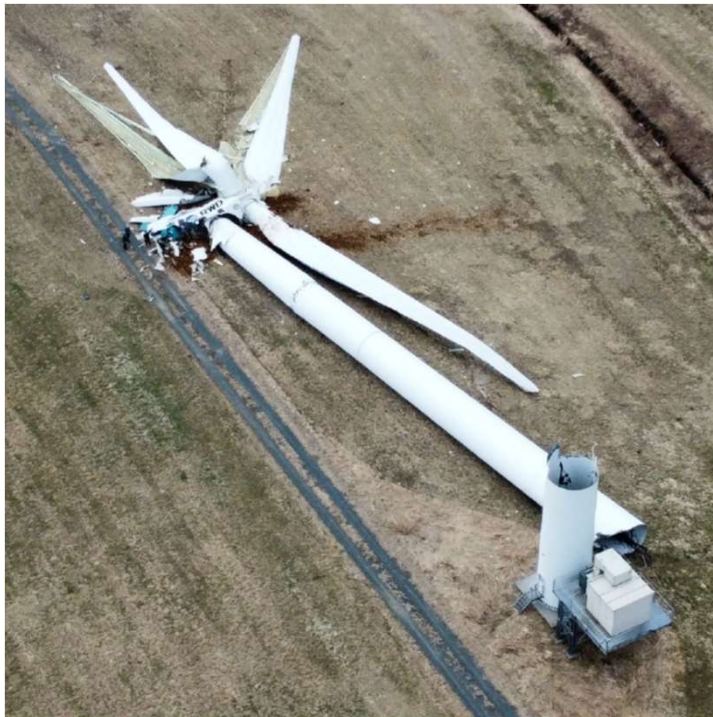
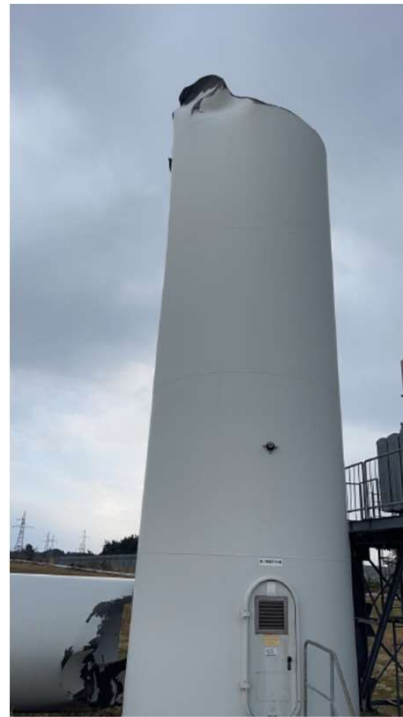
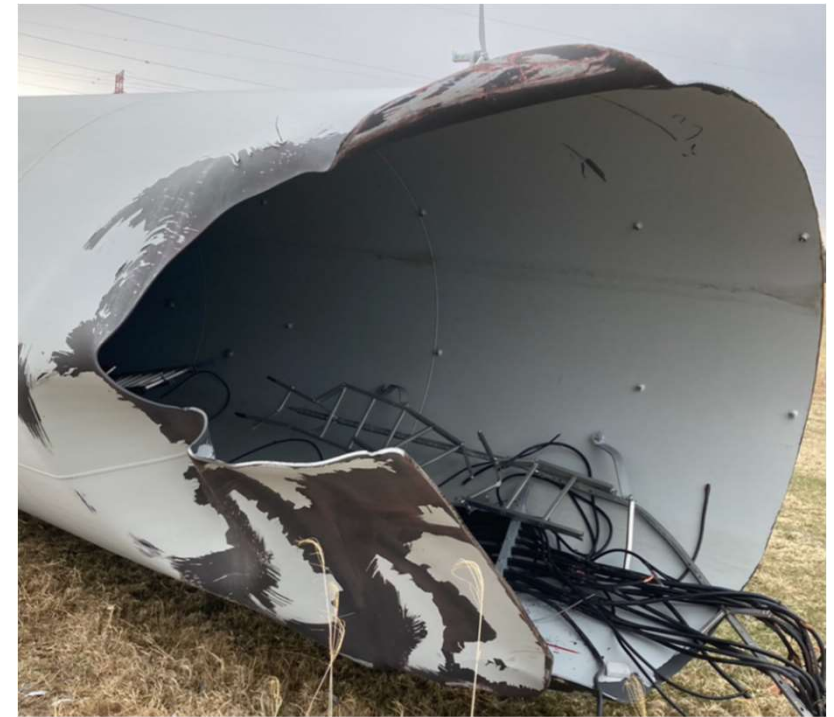
図 概要-1. 事故状況

2023年3月17日に六ヶ所村風力発電所1-3号機のタワーが破損(タワー途中で折損)しました。当該事故発生を受け、事故調査委員会を設置し、原因究明を実施してきました。

損傷した位置は、地上から約11m高さの溶接部であり、事故後の緊急点検の結果、同様の亀裂が同風力発電所の4-2号機でも発見されています(4-2号機は9月に撤去済)。

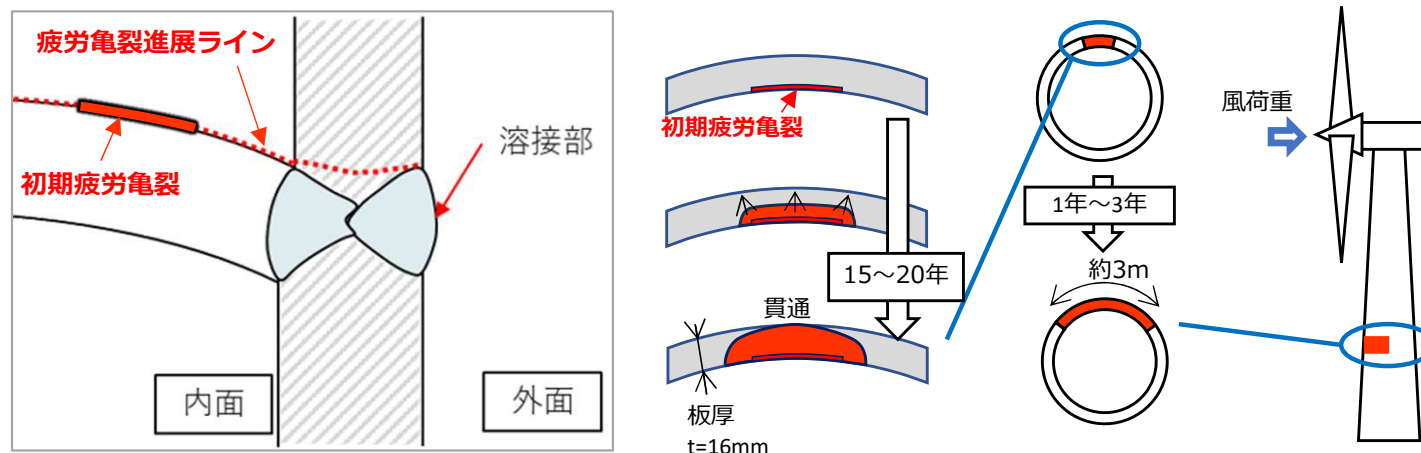
図 概要-2. 亀裂発生・進展・倒壊メカニズム

今回の事故は、初期疲労亀裂がタワーの内側の溶接余盛端部に発生し、その亀裂が板厚方向に進展・板貫通に至り、その後、周方向へ進展し、最終的に倒壊に至ったと判断し、原因は下記の通りと判断しました。

タワー外板の板厚変化部周方向溶接における食い違い段差(タワー製造時に発生)による応力の増加

- メンテナンスにおける亀裂の見落とし
- 倒壊前の異常振動多発現象の見落とし

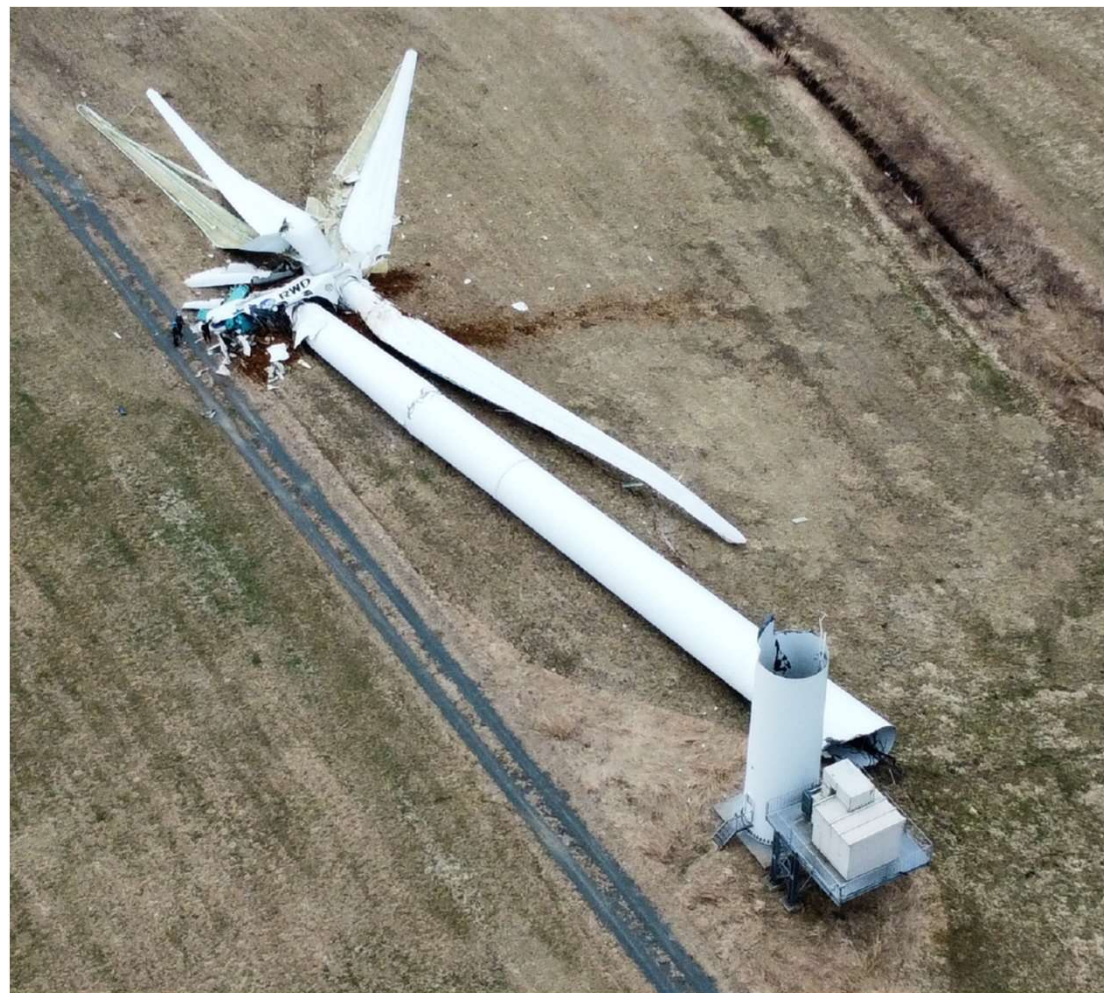
図1-4. 事故時の上空からの状況写真

事故状況：1-3号機のタワーの破損(タワー途中で折損)、ナセル及びロータハブ(ブレード3枚を含む)が地上に落下していることを確認し、六ヶ所村風力発電所 全機保安停止させました。

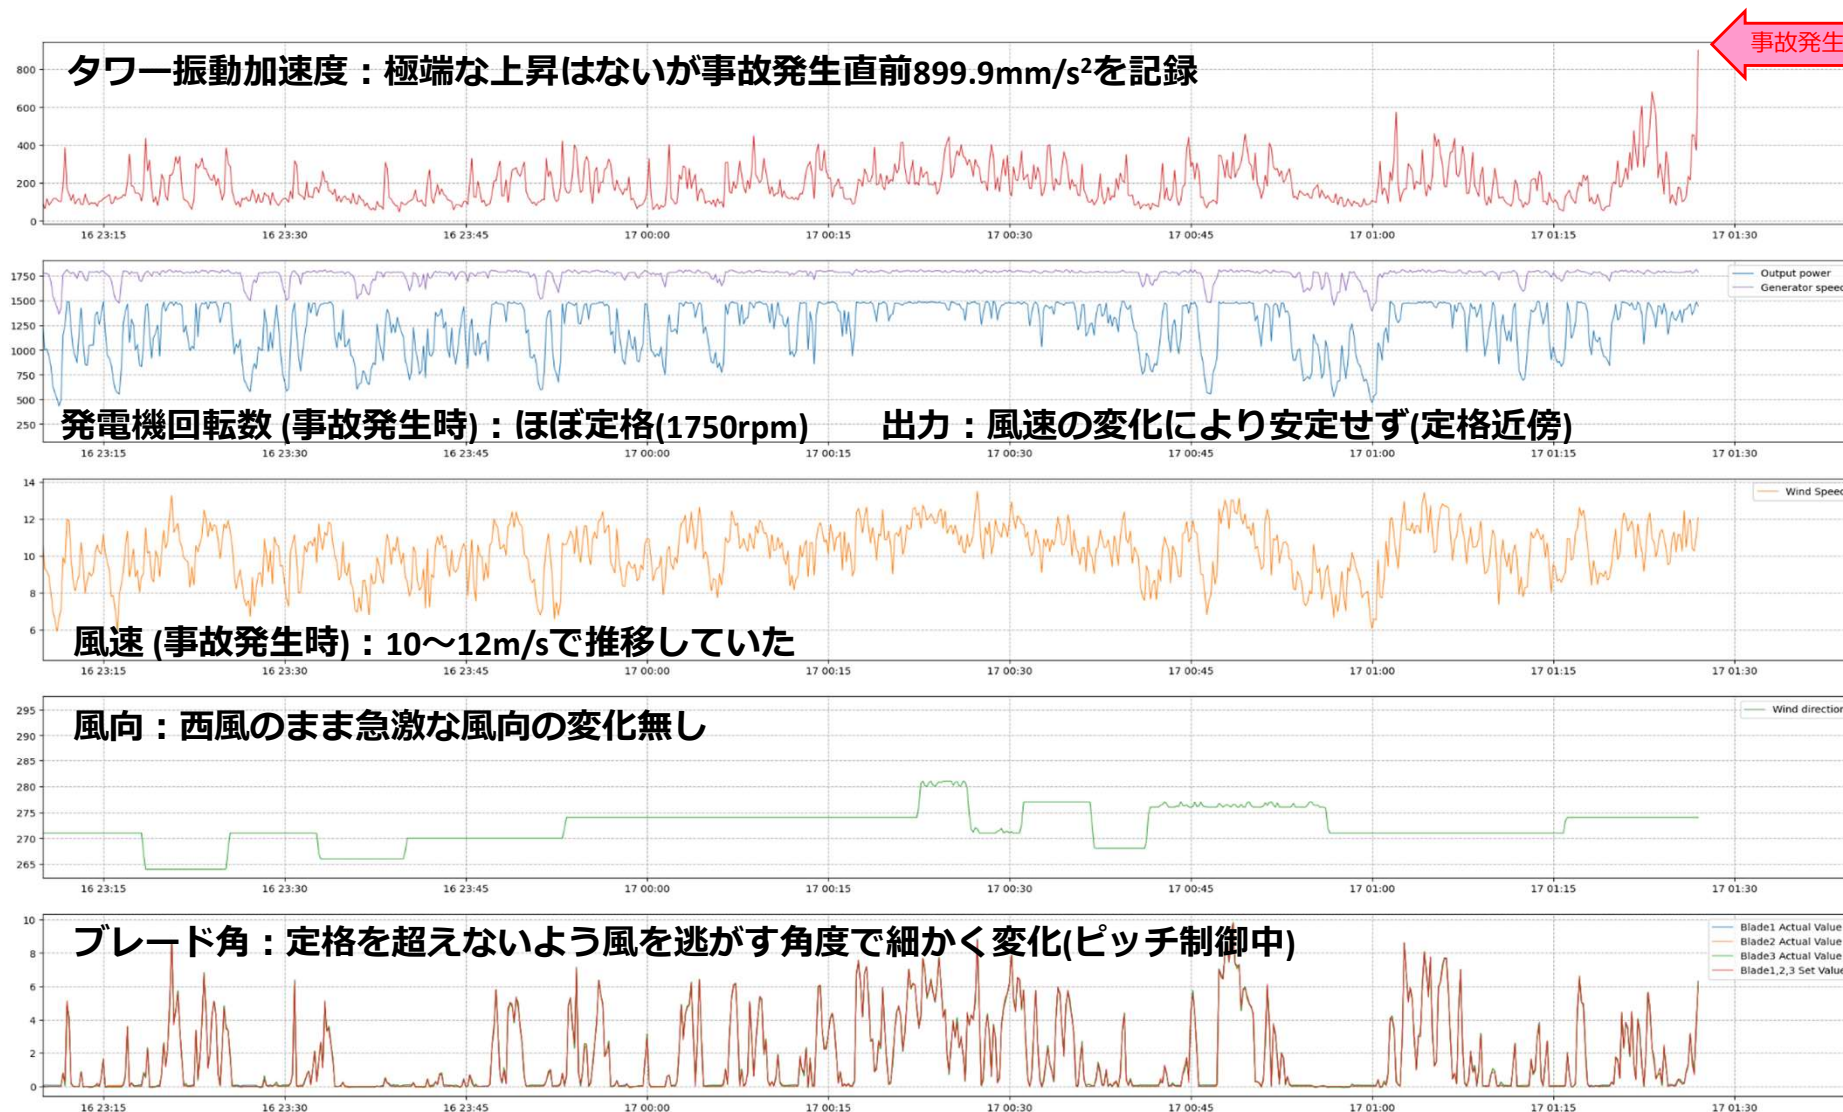
図2-1. SCADA 10秒平均値推移  
(2023/3/16 19:40:00 ～ 2023/3/17 1:27:00 約6時間)

事故発生時のSCADAデータ(10秒平均)を確認したところ、損傷発生時は定格出力近傍で運転中でした。雷・突風等の情報はなく、また、倒壊事故前にエラーの発生はありませんでした。

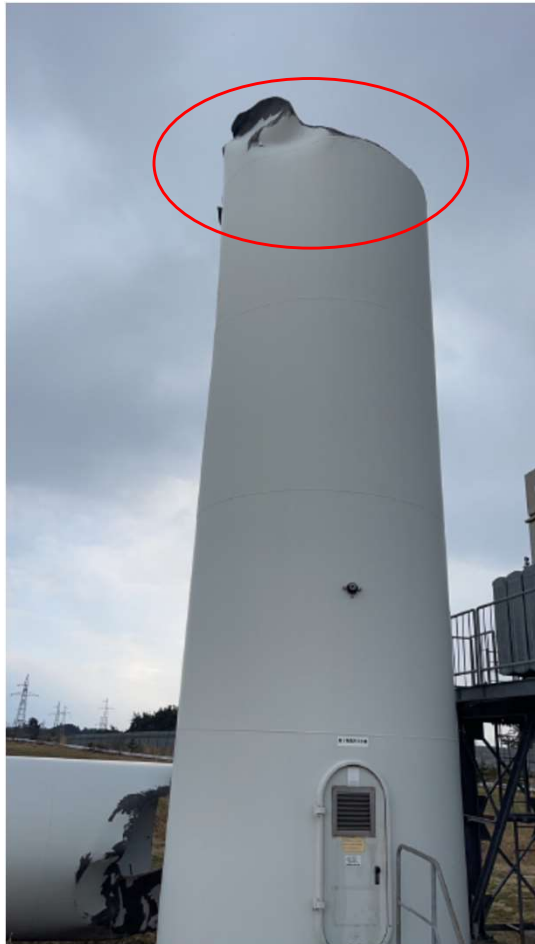
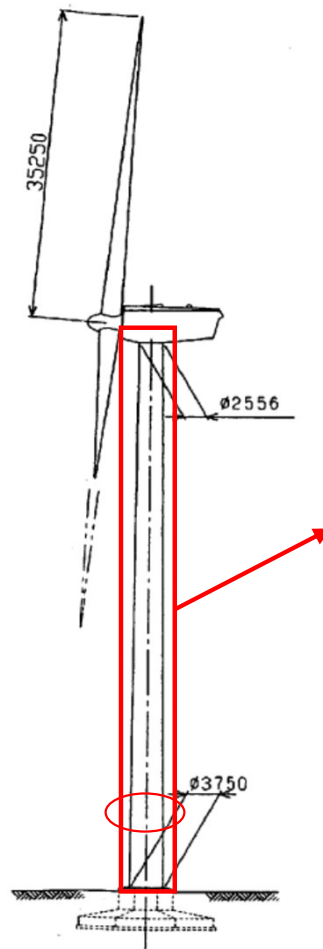
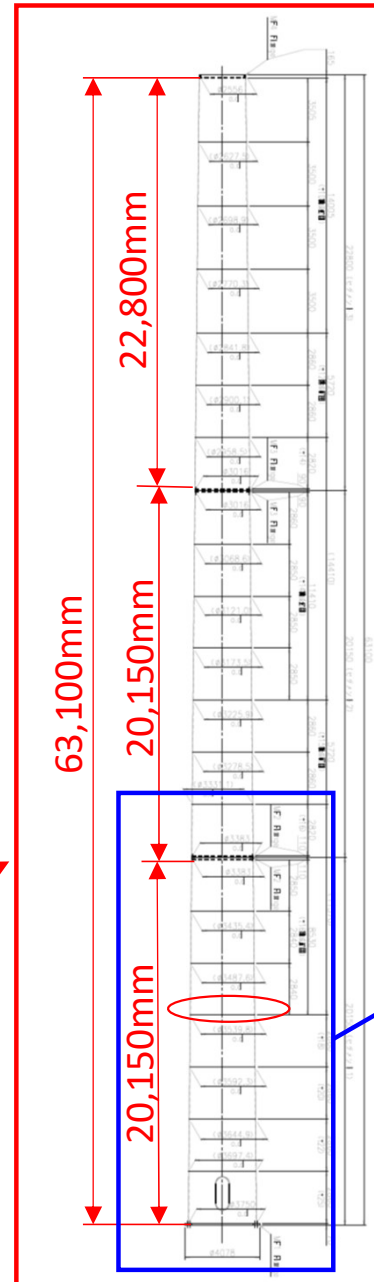
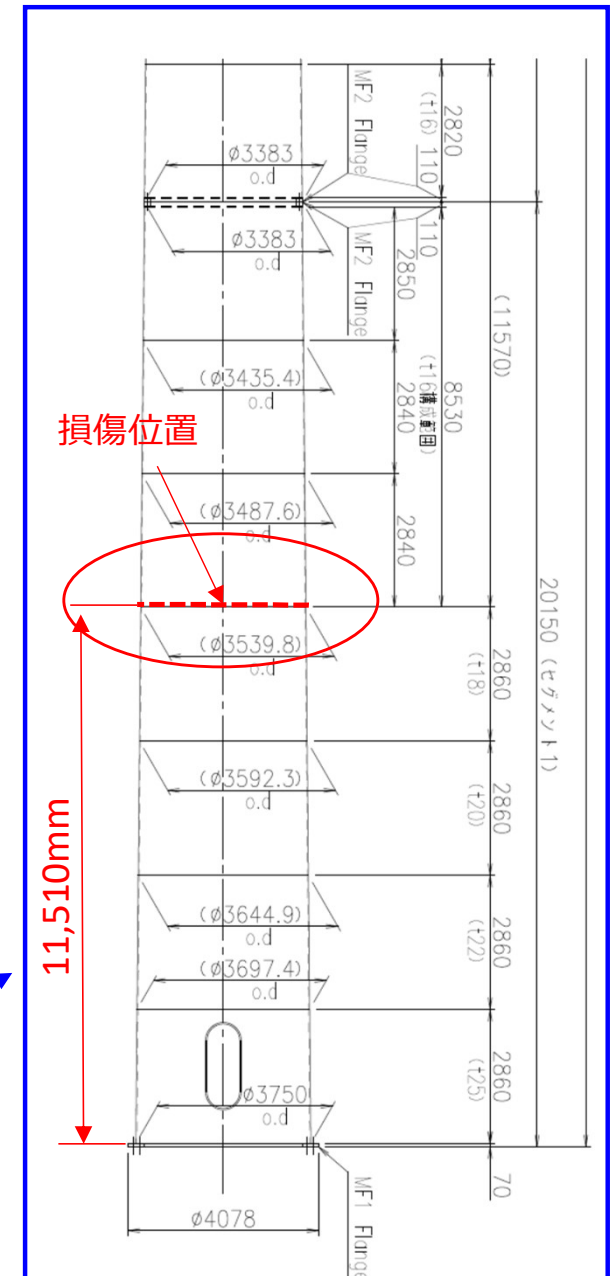
図2-2. タワー損傷位置図

損傷した位置は、フランジ接合の三分割タワーの最下段(ボトムタワー:約20m高さ)の中間部(約11m高さ)であり、周方向溶接部と合致しています。

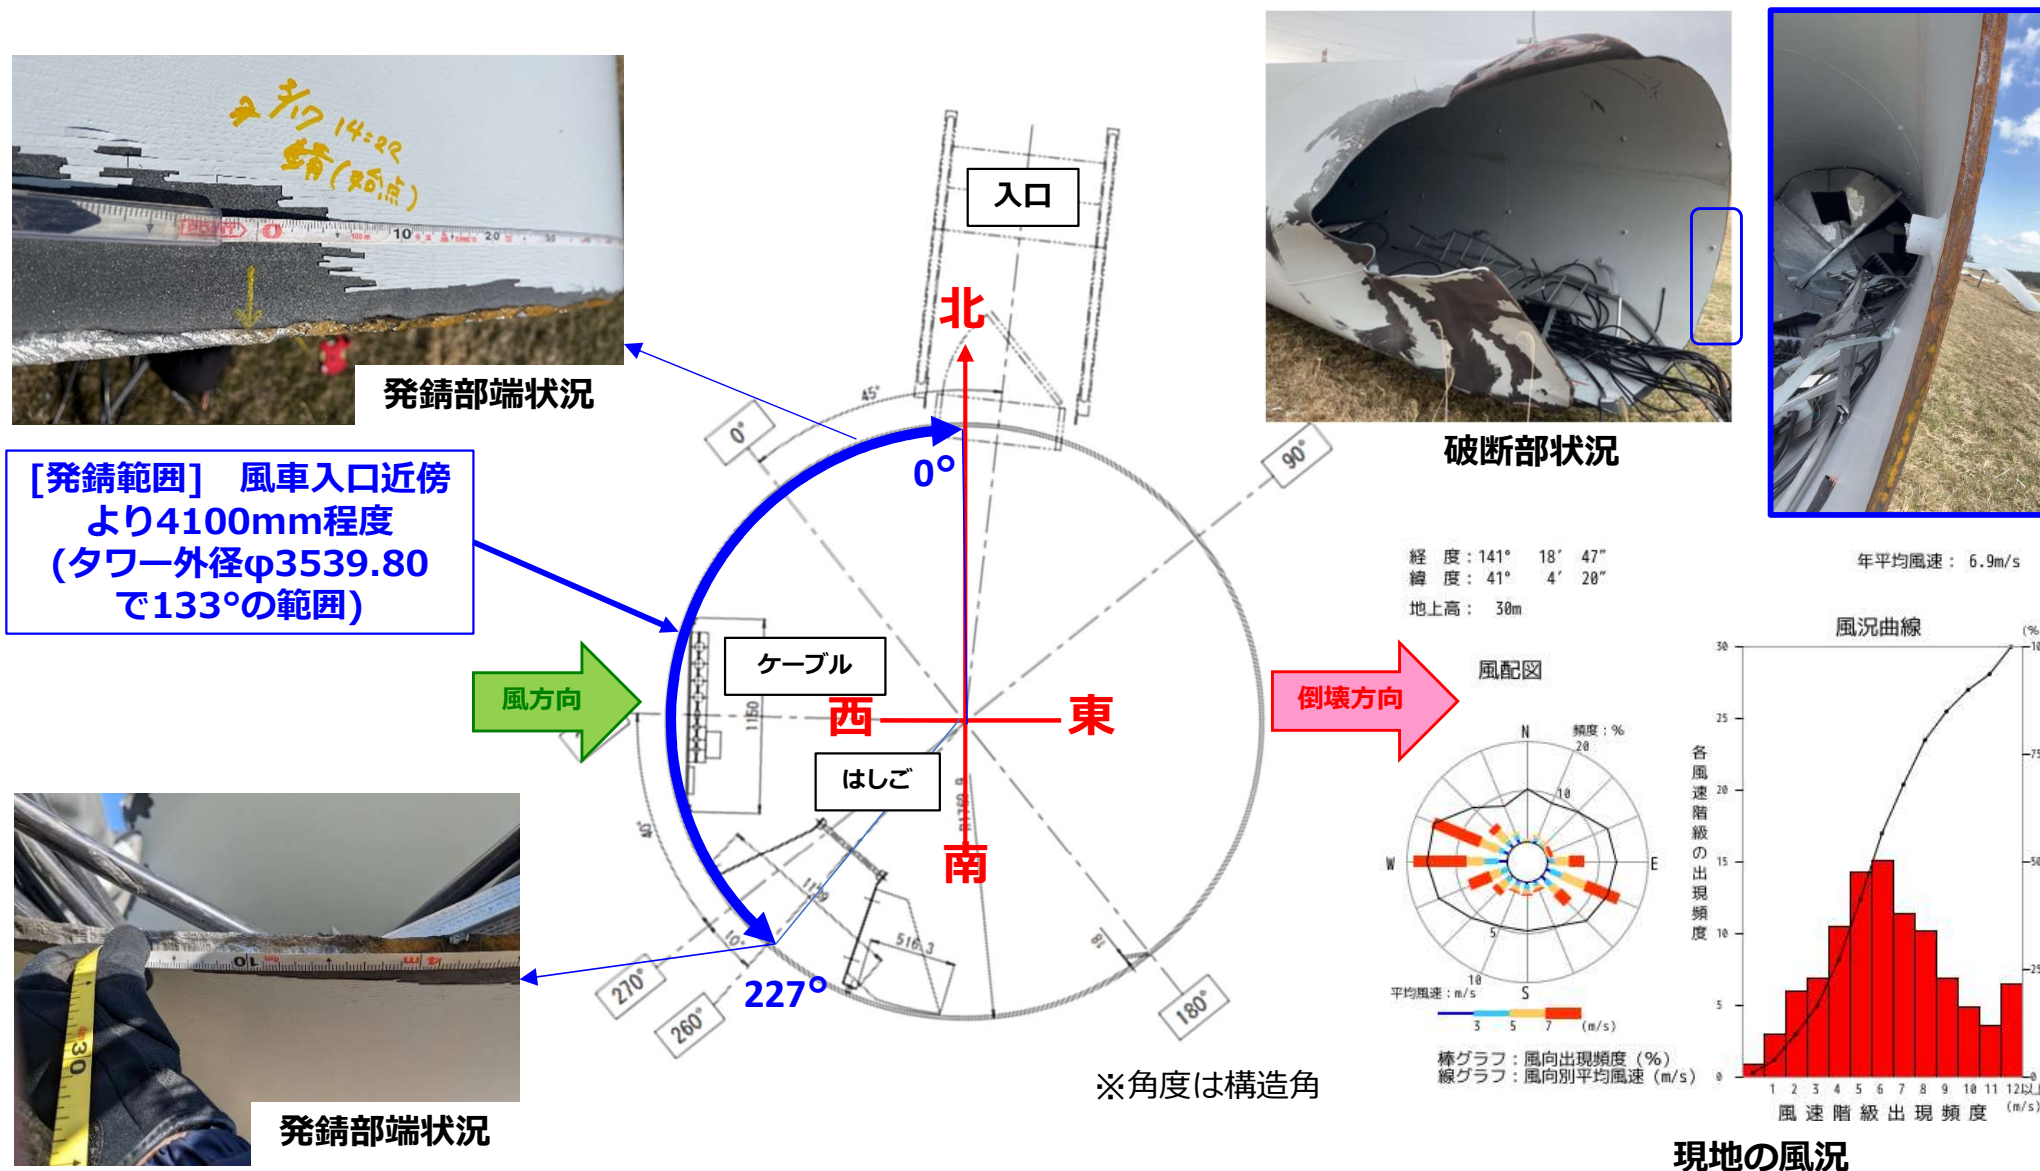
図2-3. タワーの損傷状況：破断面観察状況・発錆範囲

損傷した部分の溶接線部断面には発錆が見られており、以前より亀裂が発生していたと認められます(発錆している範囲は130-140°程度：破断部はキグチにて調査を実施済み)。

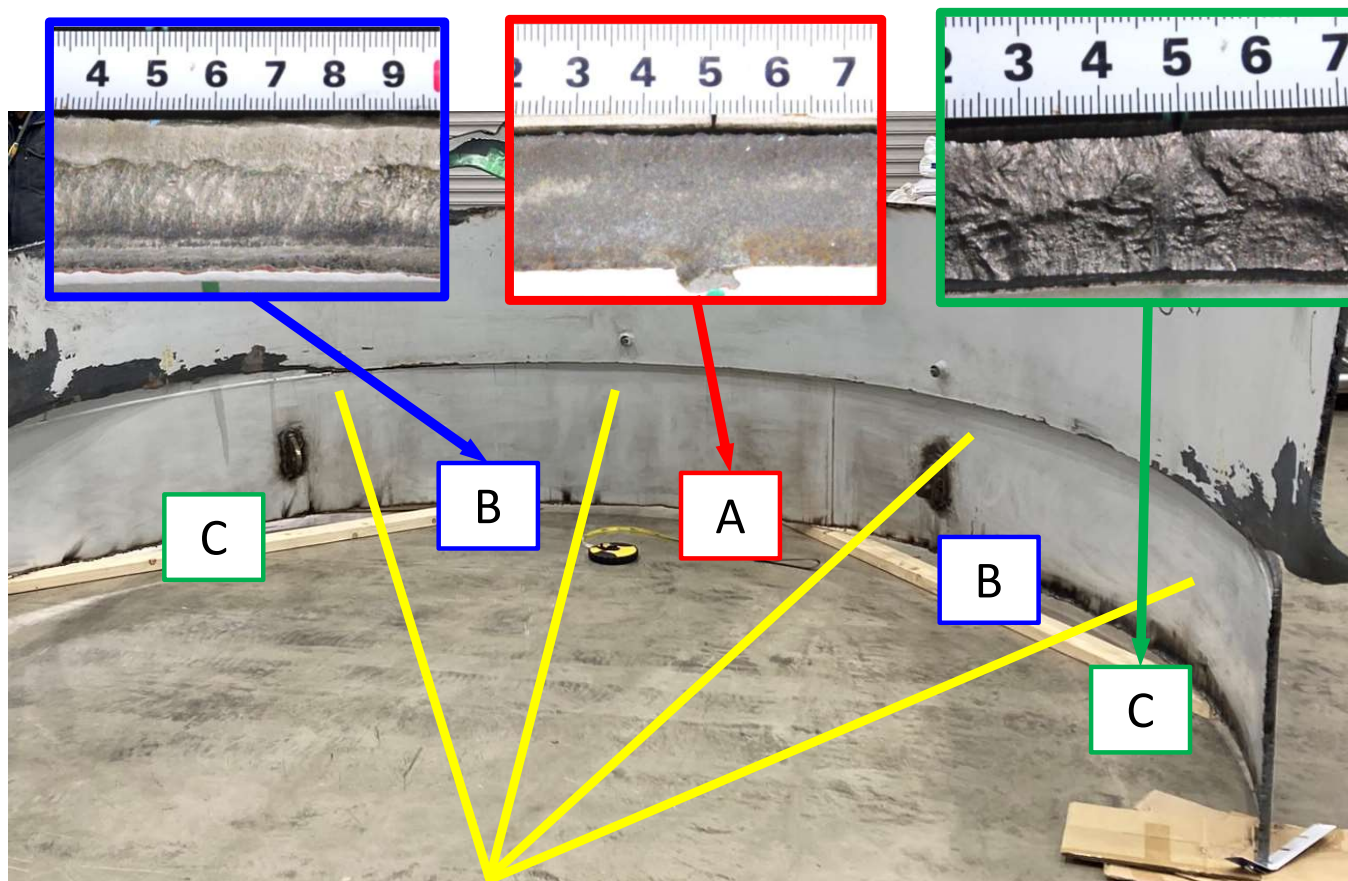
材料の評価の第三者機関であるキグチにて調査(破断面の記録、溶接部形状計測)を実施し、詳細調査を実施しました。試験体観察(破断面の外観確認:4/12実施)の結果、亀裂は領域Aから発生し、領域B・領域Cへと広がったと認められます。

破断面調査の結果、破断面の状態を4種類に大別

- ・ **領域A** :  
全面平坦な初期疲労破面
- ・ **領域B** :  
内側は疲労破面(板に鉛直・直線)、外側は強制破面(板に対して傾斜)
- ・ **領域C** :  
全体的に大きく傾斜した破面。
- ・ **領域D (A～C以外)** :  
錆がない破断面

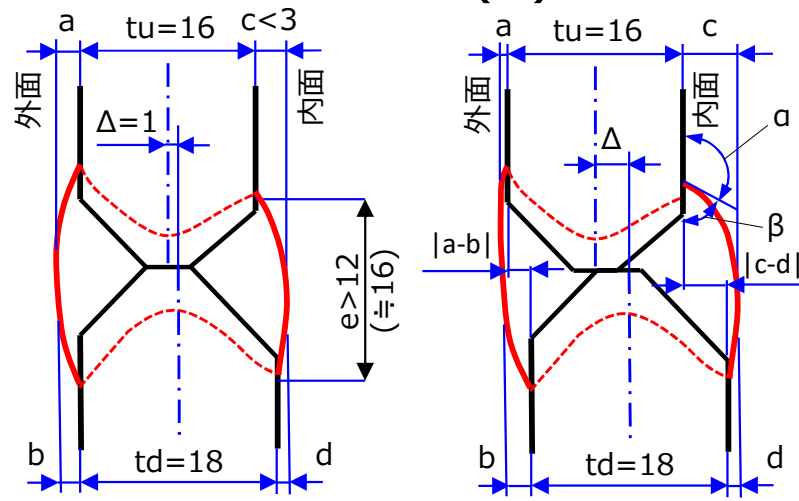
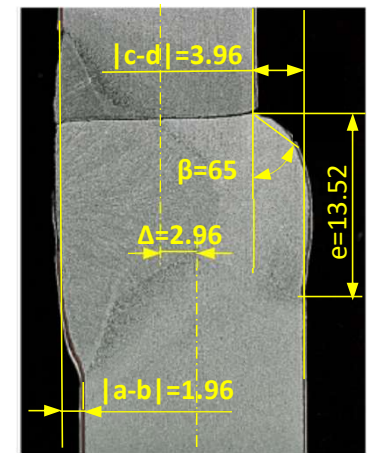
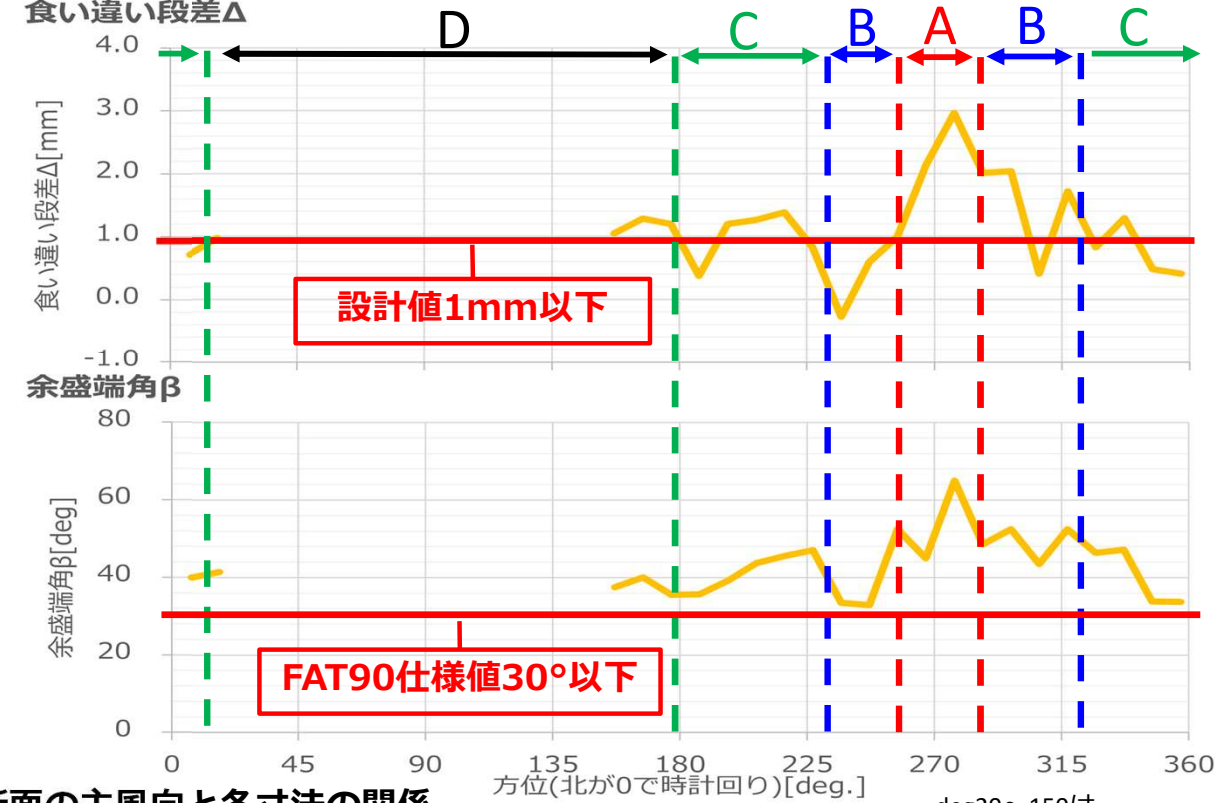
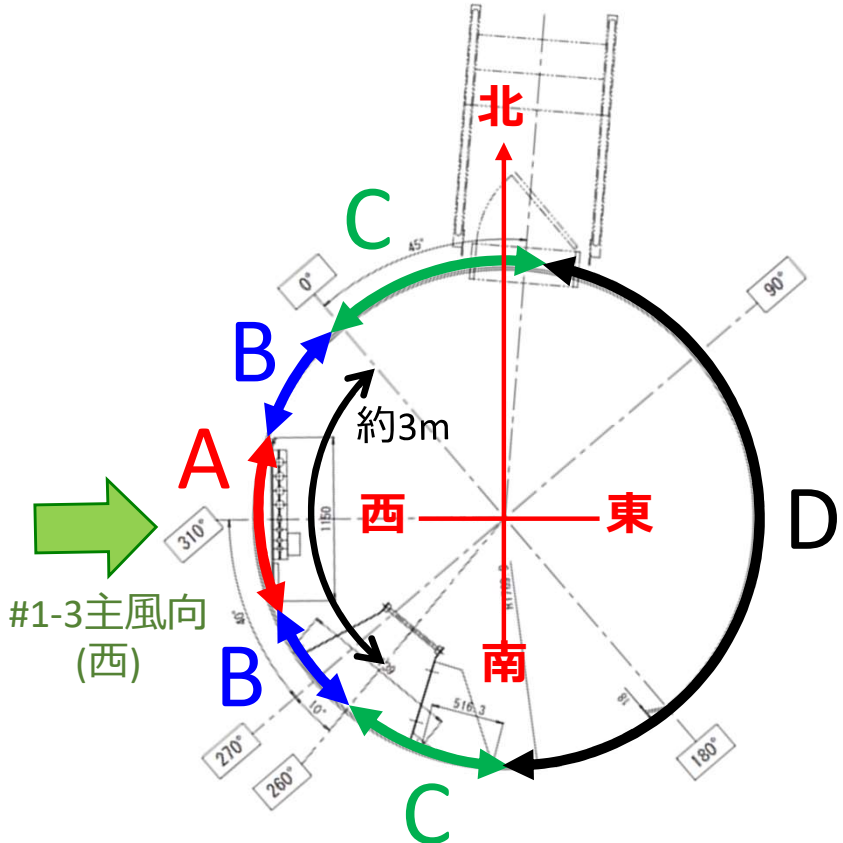
図2-5. #1-3破断面の主風向と各寸法の関係

溶接線形状計測の結果、最大2.96mmの食い違い段差 $\Delta$ (設計値1mm)が確認されました。

食い違い段差 $\Delta(\equiv |c-d|-1)$ と余盛端角 $\beta(=180^\circ - \text{フランク角}\alpha)$ が大きい範囲と主風向が重なったことが、過大な応力集中を招き疲労亀裂進展を進めやすい環境にあったと考えられます。

deg20~150は  
欠損により寸法測定不能

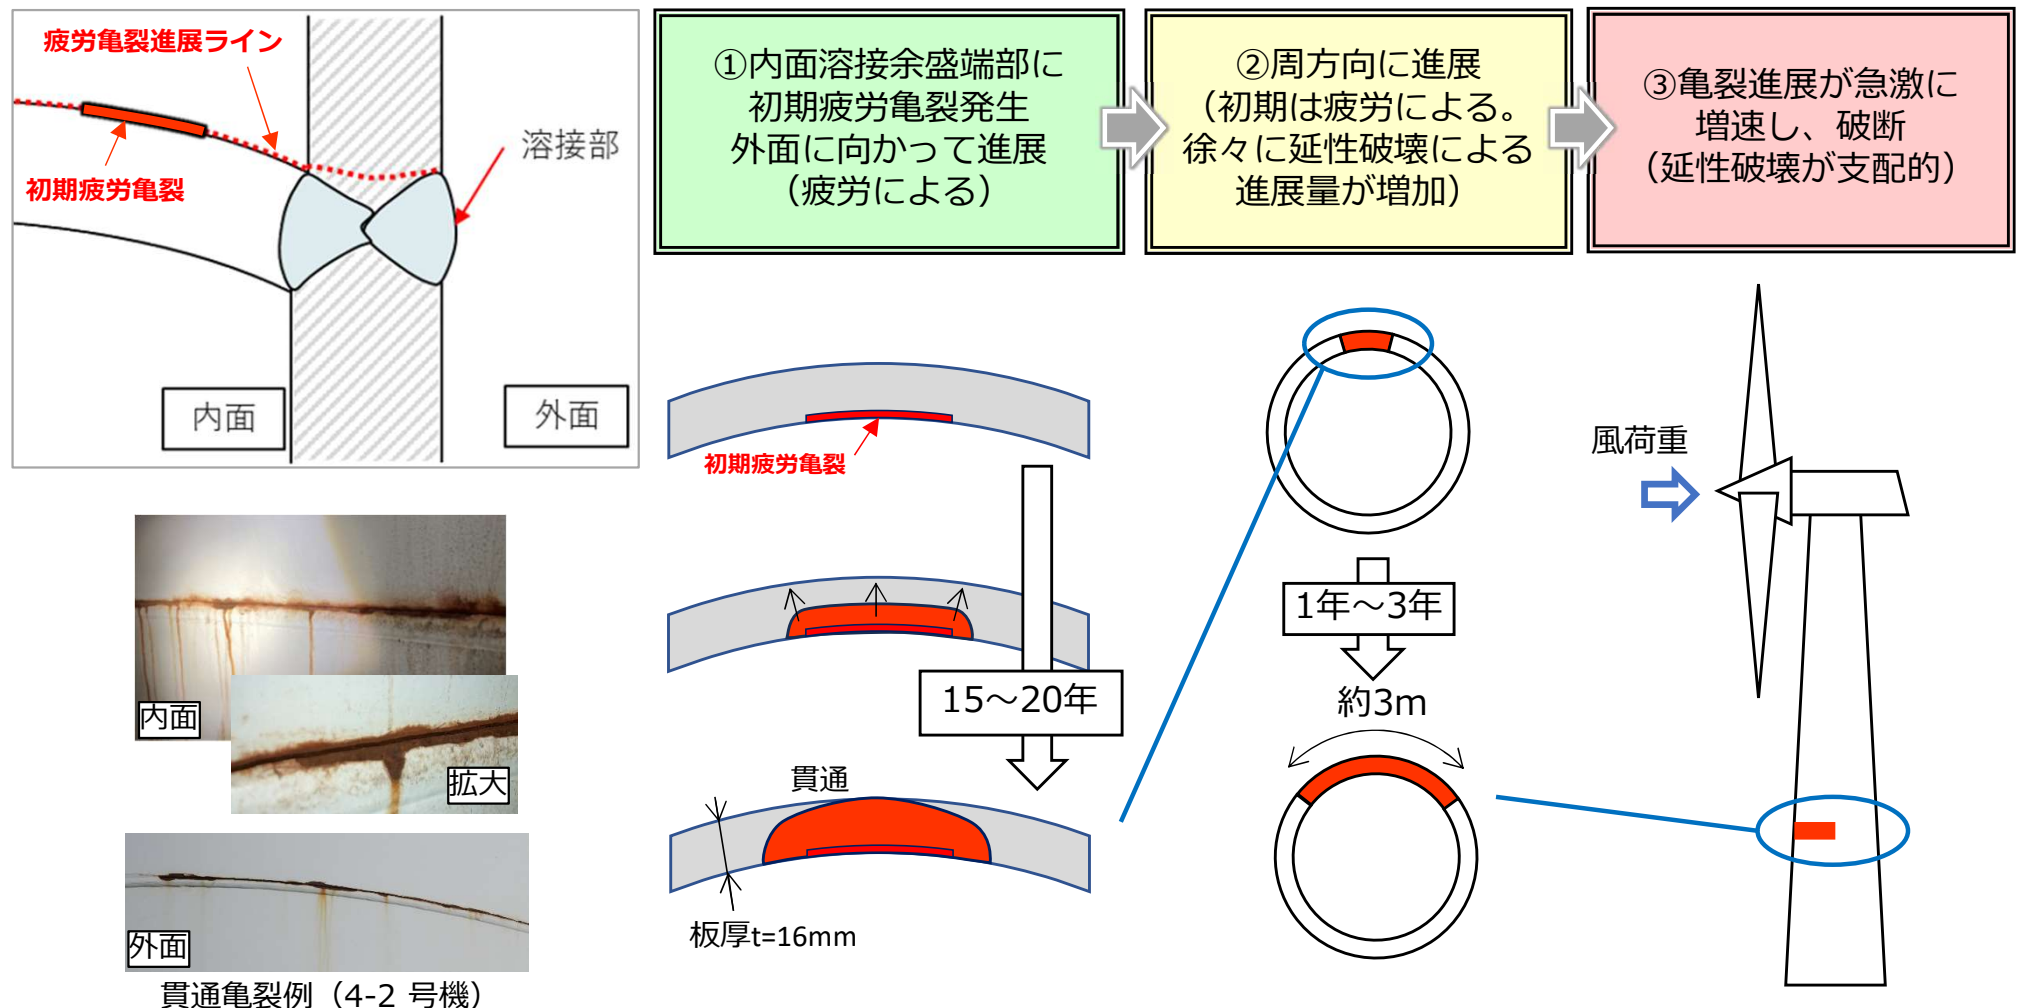
図3-1. 倒壊に至るまでの過程

当該風車は、タワーに作用する繰り返しの風荷重によって、疲労亀裂が進展したため強度が低下し、最終的には瞬間的な風荷重に耐えられずに座屈し、倒壊したと推定されます。最初に初期疲労亀裂がタワーの内側の溶接余盛端部に発生し、その亀裂が板厚方向に進展・板貫通に至り（①15年から20年）、その後、周方向へ進展したと推定されます（②1年から3年）。最終局面では、き裂先端の応力が大きくなり延性破壊によって急速に亀裂が進展したと推定されます（③倒壊まで数か月）。

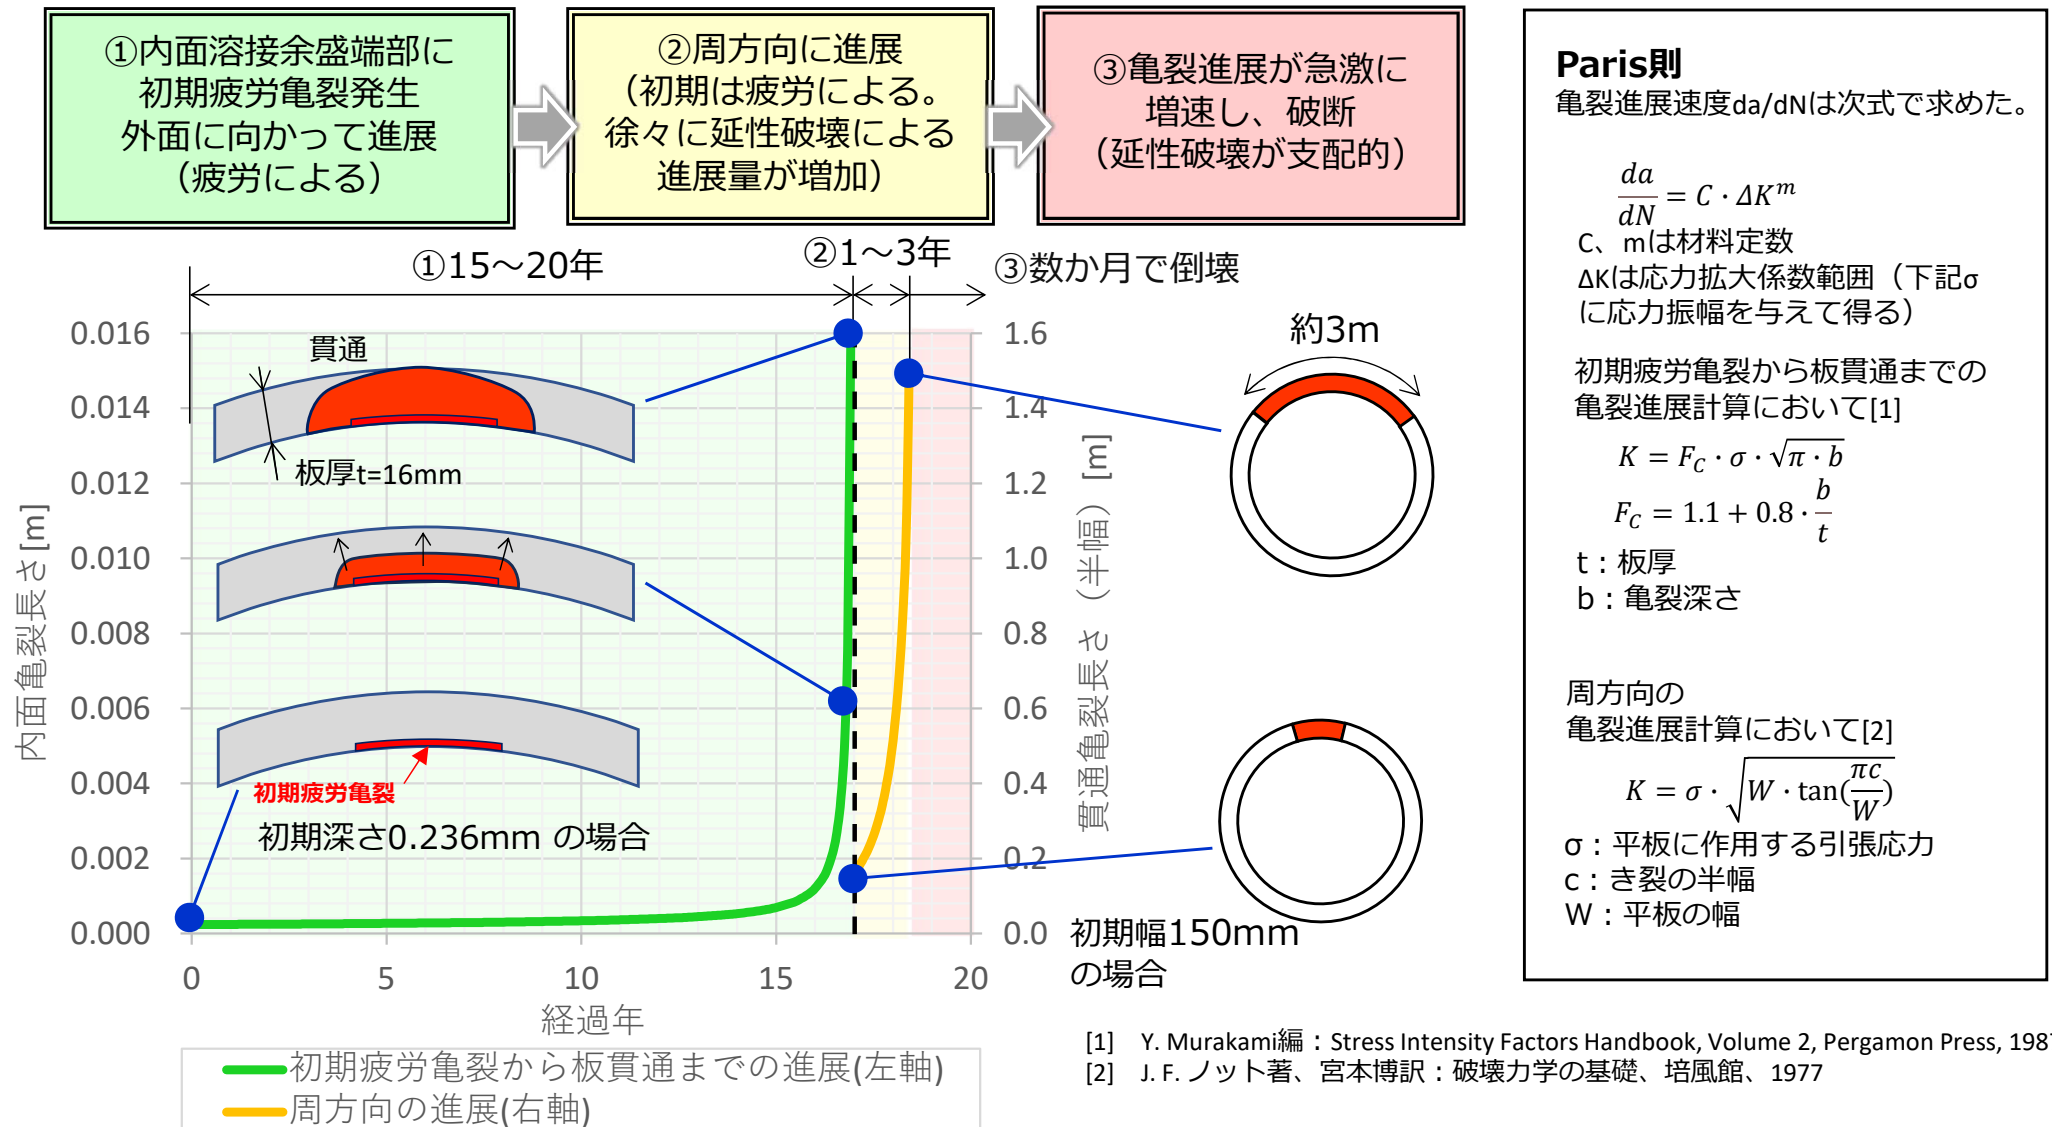
図3-2. Paris則による疲労亀裂進展時間

Paris則を用いて計算した結果、疲労亀裂は、①15～20年、②1～3年、③数か月をかけて進展したと考えられます。①の疲労亀裂進展時間は長い期間を要しますが、②および③は、①より短い時間で亀裂が進展することがわかります。したがって、再発防止の観点からは①の内面側に発生した亀裂が貫通するまでに、点検によって亀裂を早期に発見することが重要となります。

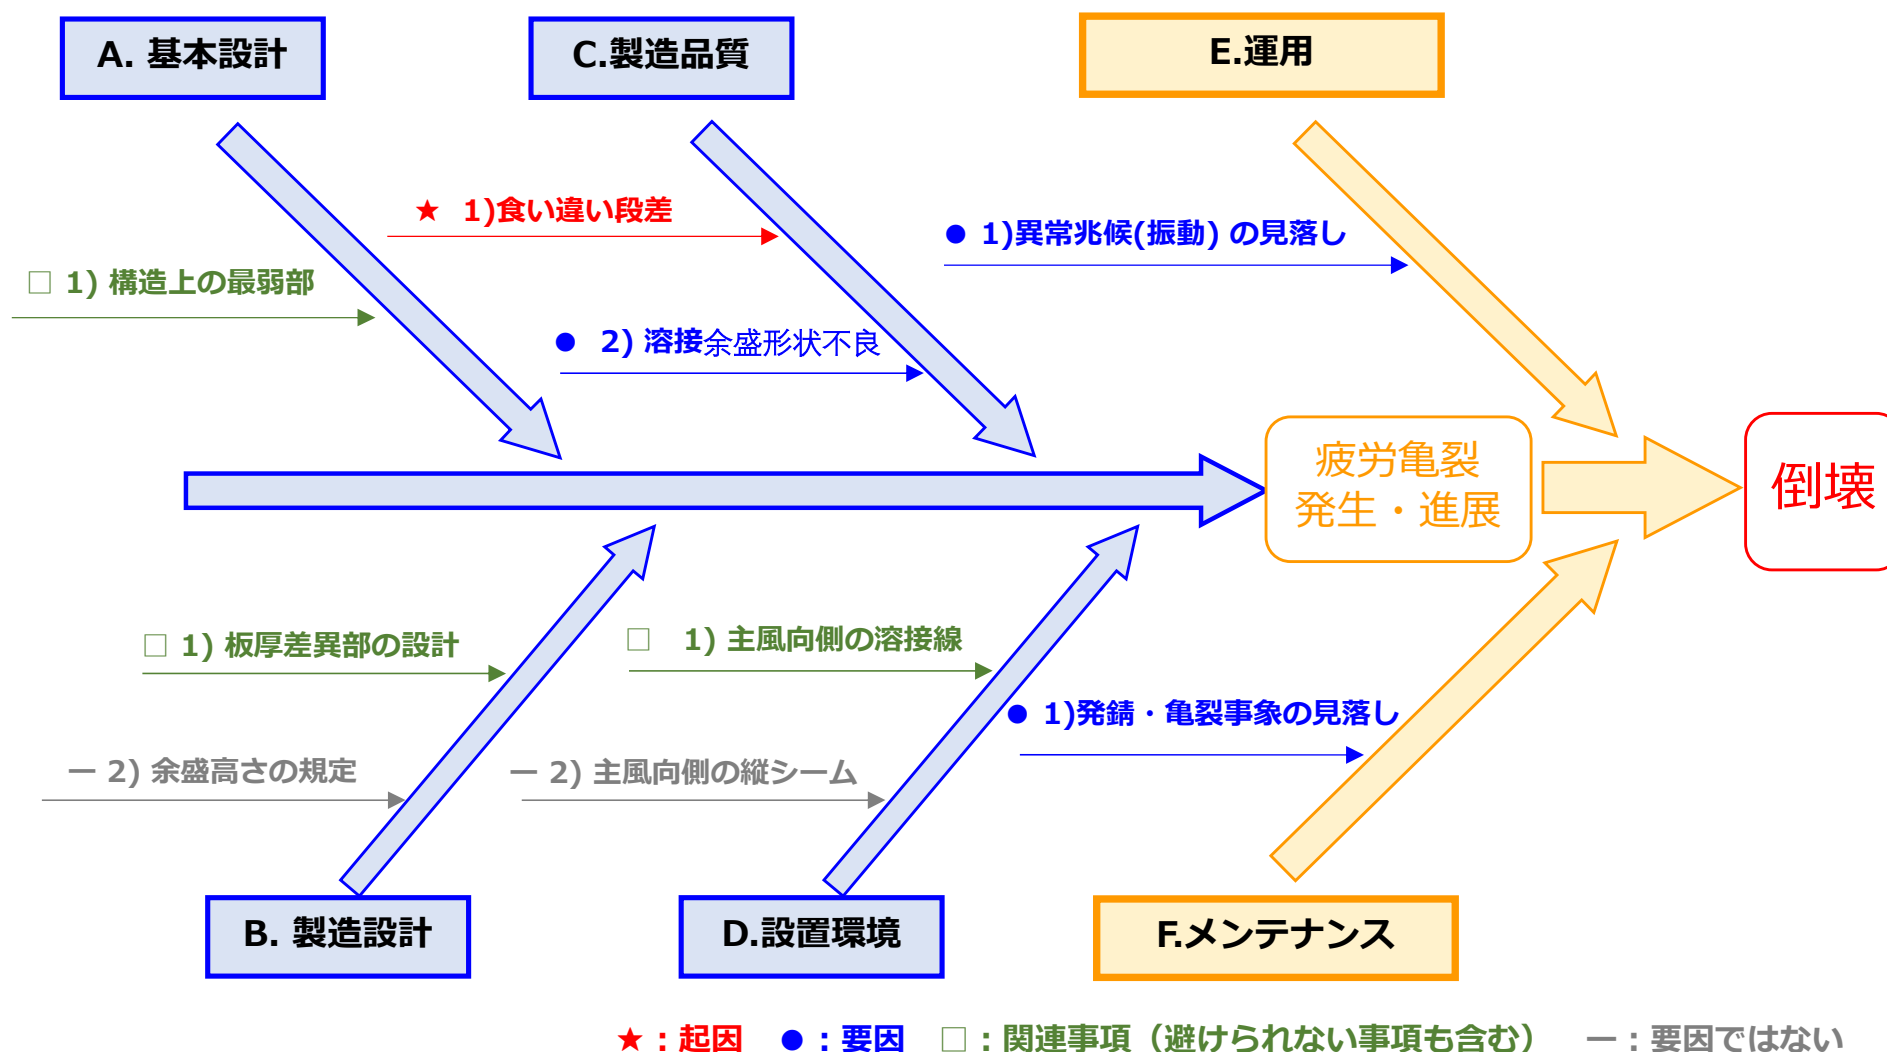
図3-3. 事故原因(フィッシュボーン図)

亀裂が発生しタワーが倒壊した事象の起因は、溶接部における板の食い違い段差であり、倒壊は運用、メンテナンスの「見落とし」であることが判明しました。そのため緊急対応として既に全風車の溶接部での亀裂の有無を点検し亀裂がないことを確認しましたが、今後も定期的に亀裂の有無を確認します。さらに、振動エラー発生時に振動データの時系列を分析して、異常がないかを確認します。

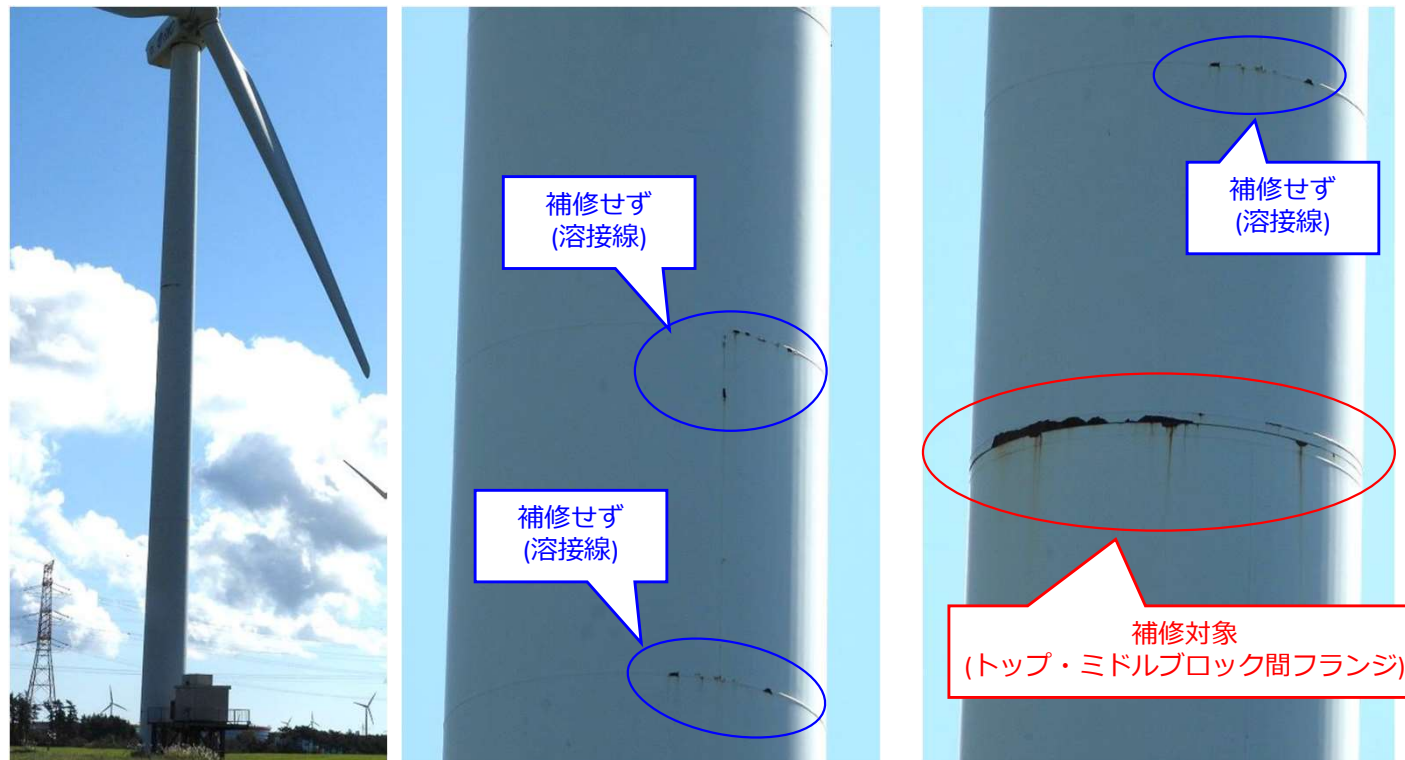
図3-4. 2021年9月21日 1-3号機 タワー外観点検記録写真

事故機のタワー外面は、フランジ継手部(下図赤丸部)に多く発錆があり見られ、その部分については塗装補修を行いました。それに比べて錆の少ない溶接線部分(下図青丸部分)については、注意が疎かになっていました(塗装補修は実施せず)。また、内面溶接線部に関しては、フランジの溶接線部以外の溶接線に亀裂が発生することは想定していなかったため、定期点検時にチェックすることになっていませんでした。

そのため、少なくとも1年～3年前には貫通亀裂が発生し、発錆があったと推定されていますが、その亀裂、発錆を見落としていたと推定しています。

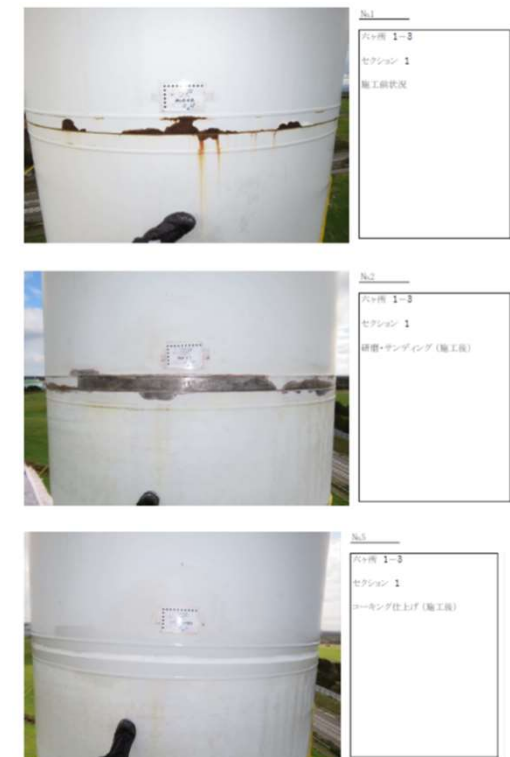
図3-5. 1-3号機フランジ部補修  
2022.10月

※図3-4と同一タワーの別フランジ接合部

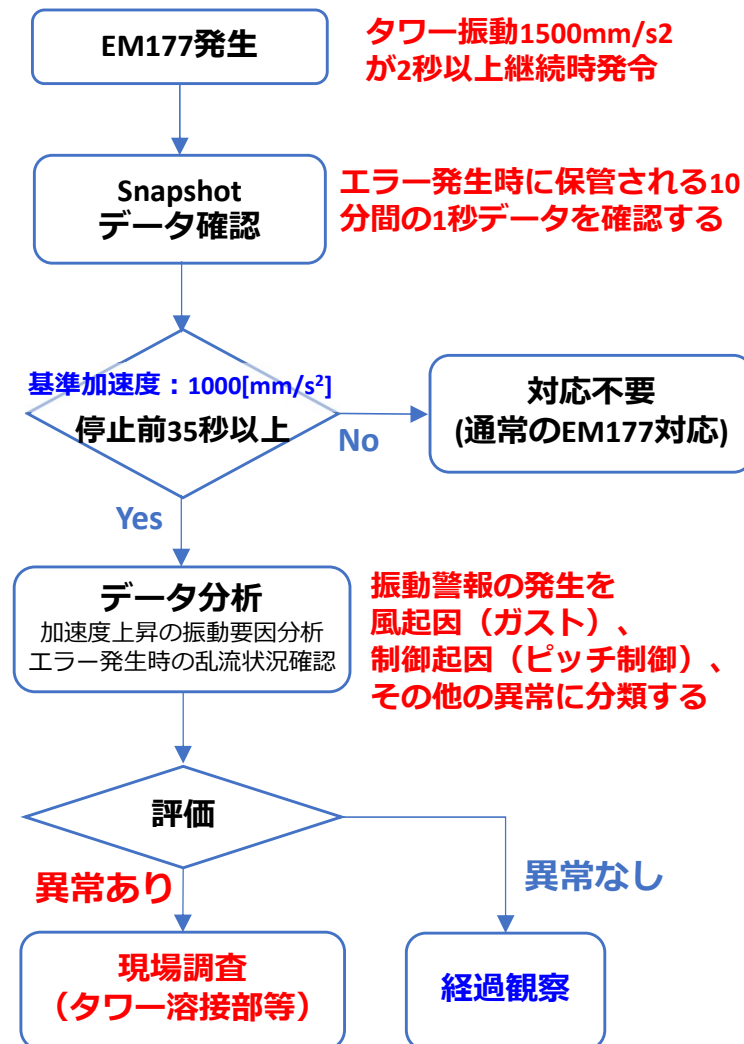
図4-1. EM177発生時の対応フロー

事故機において倒壊前2か月間の間に、振動警報EM177が従来に比べて多発していました。事故後に、振動警報時の振動を分析したところ、事故機以外の振動警報時の振動と異なっていました。この違いを、今後の振動警報EM177が発生した場合に即時分析することとしています。(6/20の制定以降、8/17までにEM177が50件発生し、そのうち6件がデータ分析対象となり、判定実施：すべて異常なし)

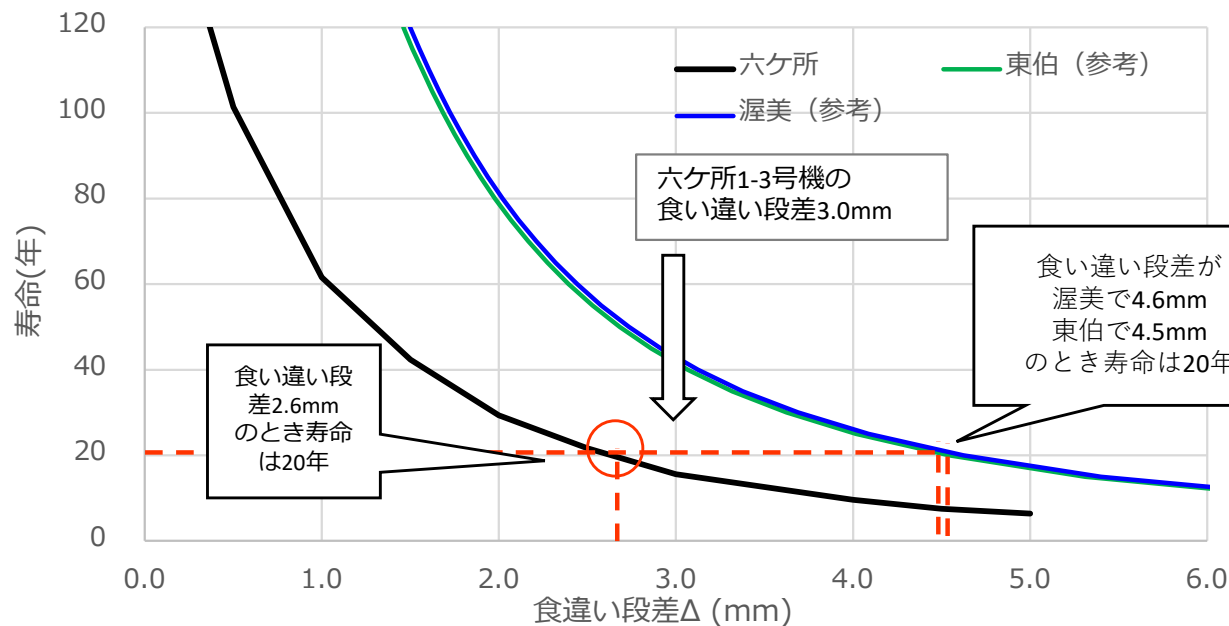
図A-1 食い違い段差と寿命の関係

**[回答]** 食い違い段差(板厚中心位置の差 $\Delta$ )と寿命の関係を求めました。タワーが倒壊した六ヶ所村1-3号機では、溶接部に3.0mmの食い違い段差があり、内面に約16年で疲労損傷が発生したと判断しました。**食い違い段差の製造許容値2 mmの場合は、疲労損傷が発生するのは29.4年であり、設計寿命20年(食い違い段差2.6mm)に対して余裕があることがわかりました。**
