# 六ヶ所村風力発電所 1-3号機 タワー破損事故について

【設置者】 日本風力開発ジョイントファンド株式会社  
【みなし設置者】 イオスエンジニアリング&サービス株式会社

2024年3月21日

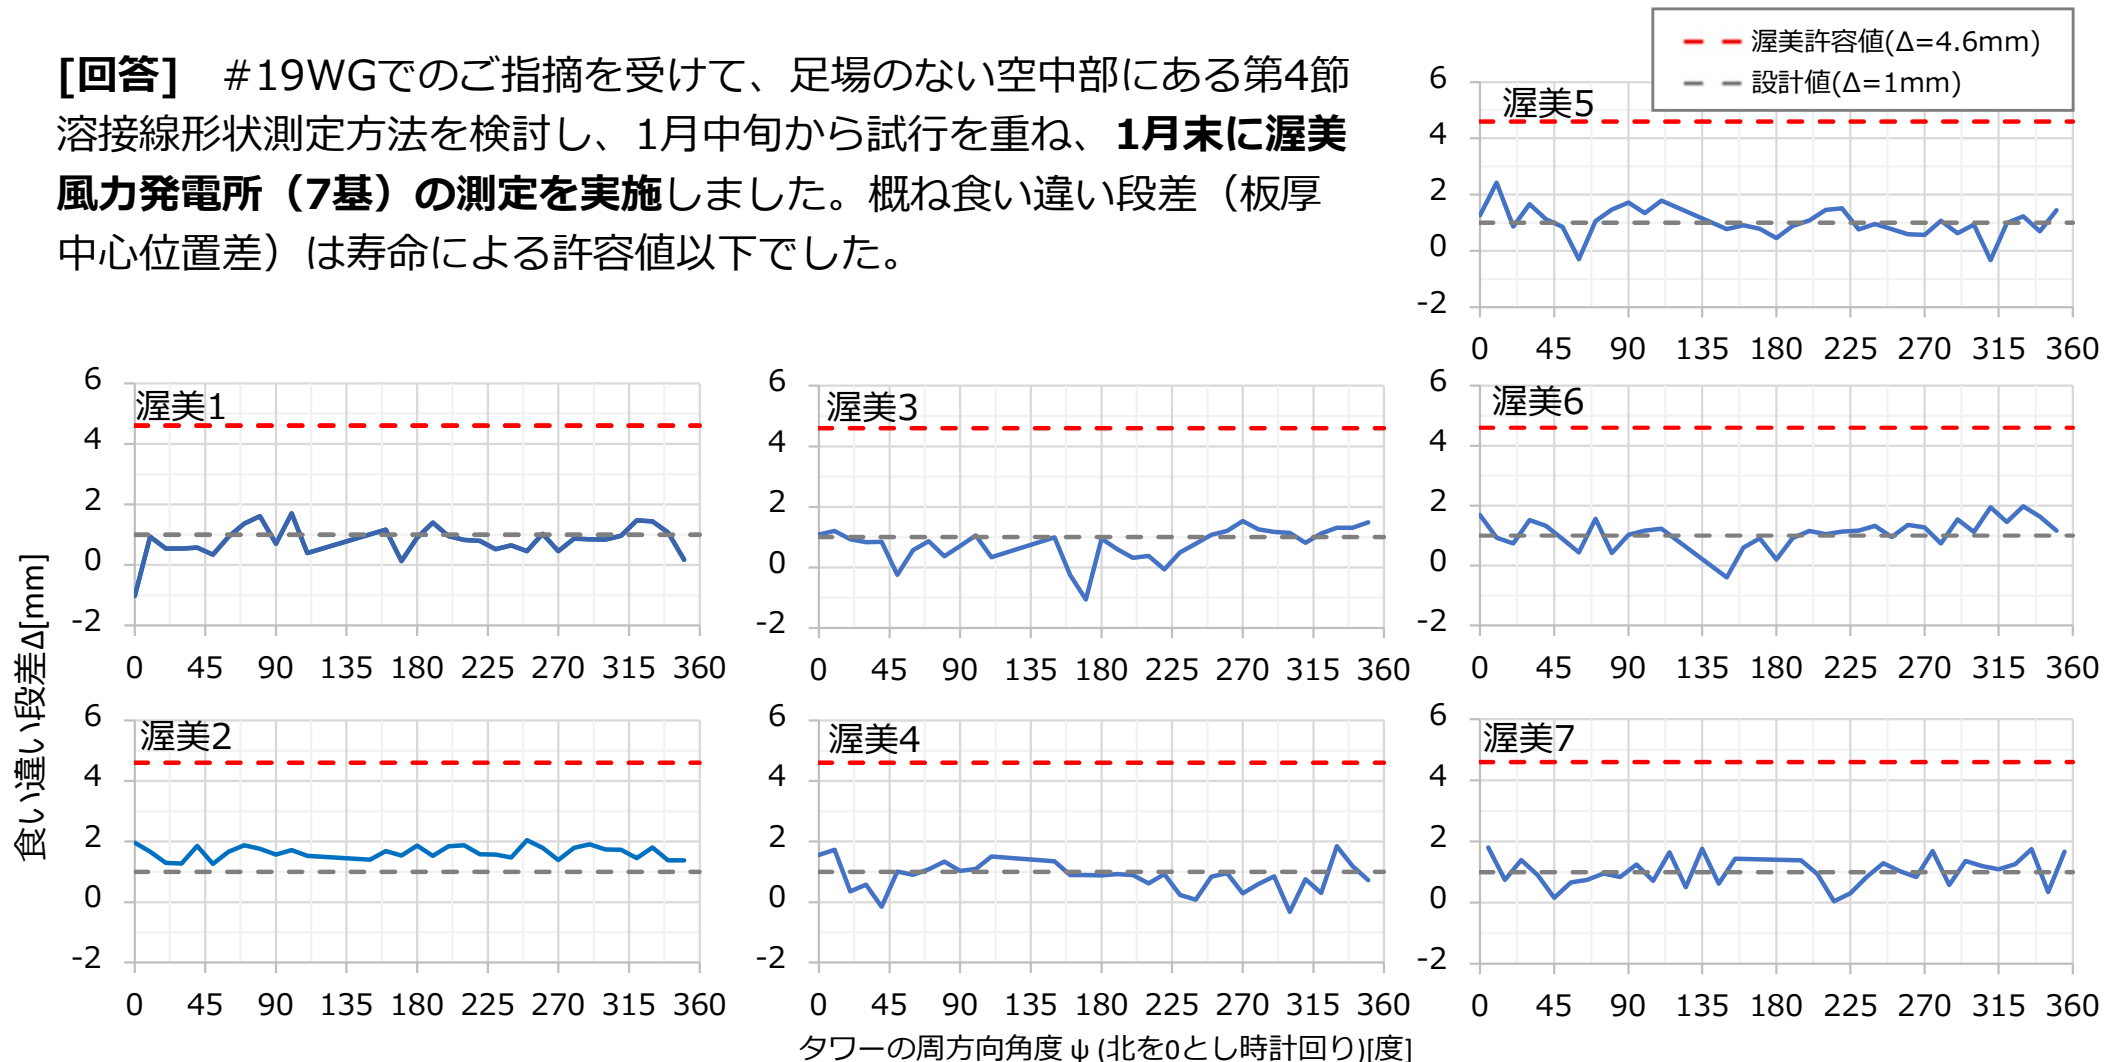
図A-4 渥美WF 溶接線(第4節)形状測定結果

**【回答】** #19WGでのご指摘を受けて、足場のない空中部にある第4節溶接線形状測定方法を検討し、1月中旬から試行を重ね、**1月末に渥美風力発電所（7基）の測定を実施**しました。概ね食い違い段差（板厚中心位置差）は寿命による許容値以下でした。

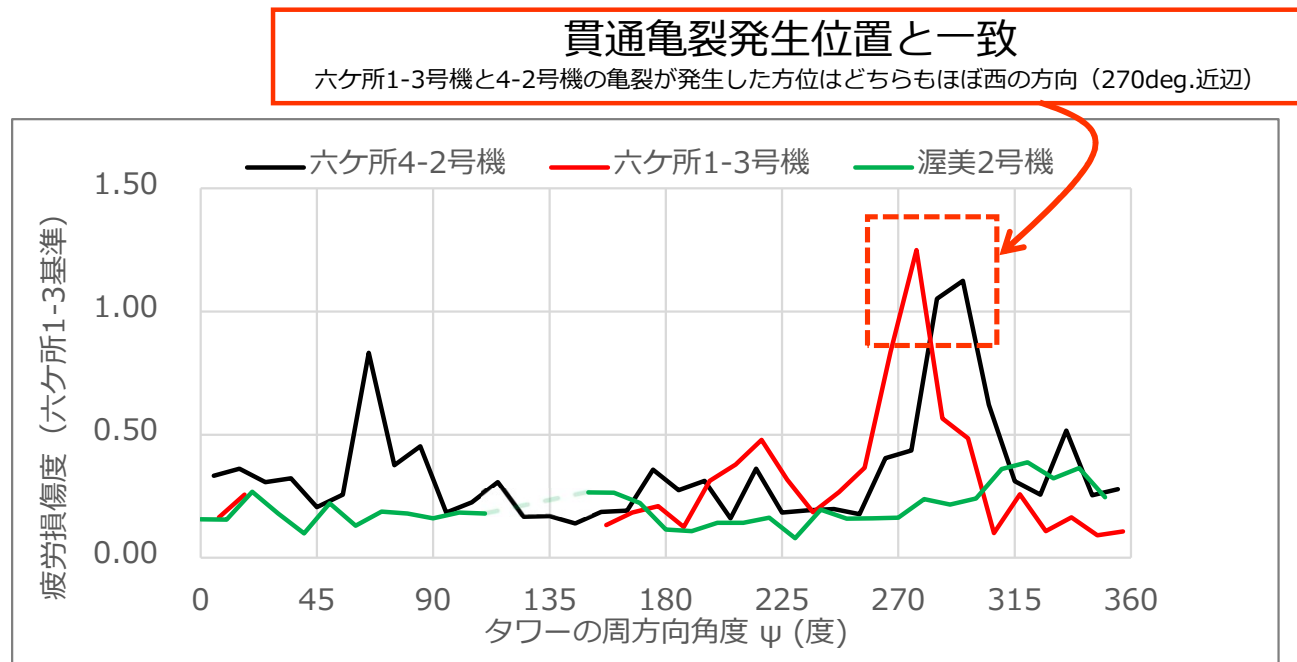
図A-5 食い違い段差と風況履歴の複合による方位ごとの疲労損傷度(20年間)

六ヶ所1-3と4-2号機において、主風向である270deg付近で疲労損傷度が大きくなりました。これは、実際の亀裂発生位置とも一致しており、亀裂の発生原因と考えられます。

風況による疲労損傷度と、食い違い段差による応力増加が複合し、亀裂が発生したと考えられます。これに基づいて、溶接線形状測定を実施する対象は、乱流強度の高いWF(六ヶ所と同様の風況の風車)で、主風向側(の第④節)とし、計測を進めます。

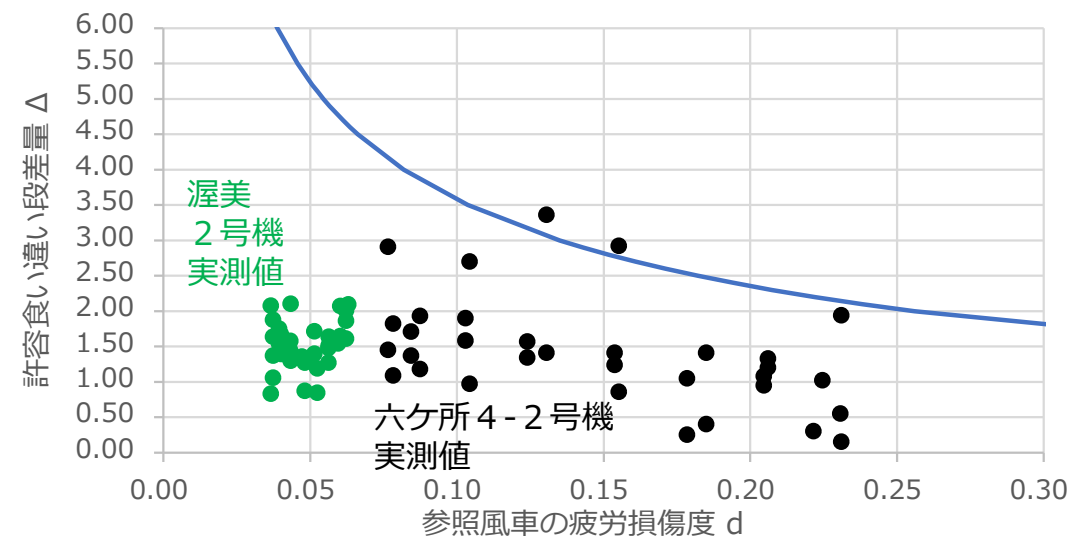
図A-8 疲労損傷度dに対する許容食い違い段差量Δ(実測値をプロット)

右に、疲労損傷度dに対する許容食い違い段差量Δのグラフに実測値をプロットした図を示します。六ヶ所4-2号機(亀裂発生機)は、許容値を超えた実測値が存在することが確認できます。一方、渥美2号機の実測食い違い段差は許容値より十分に小さいことがわかります。
