JERAパワー武豊合同会社

# 武豊火力発電所における火災事故について 再発防止対策

【第21回電気設備自然災害等対策WG】

2024年9月10日

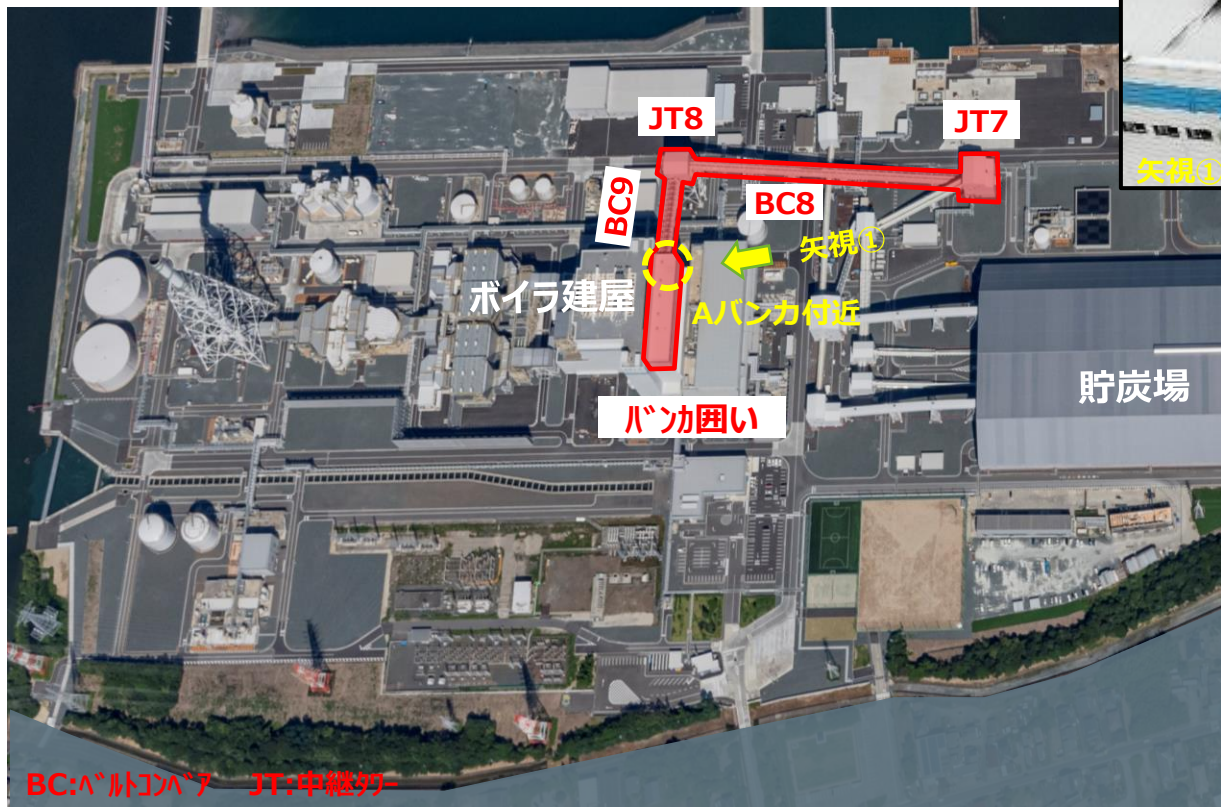
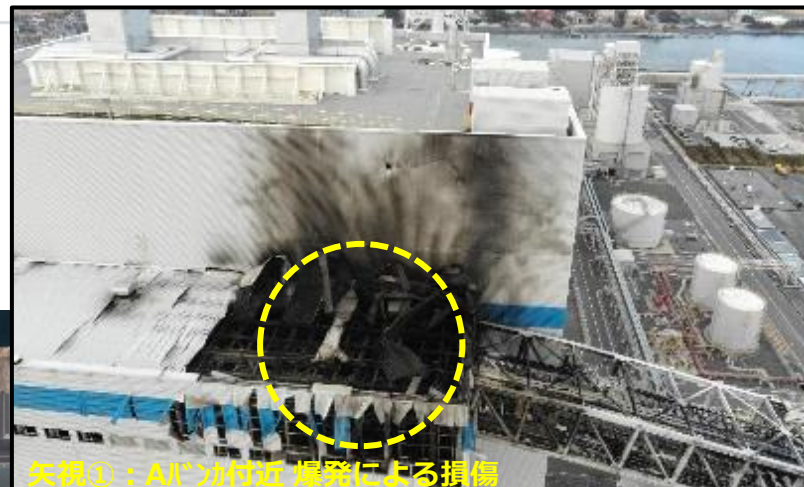
## 火災による主要設備損傷範囲

- ・映像データ等より着火場所はAバンカ付近と考えられる
- ・事象はバイオマス燃料による粉じん爆発と考えられる
- ・バンカ囲い～JT7の範囲以外の設備には著しい損傷は認められない

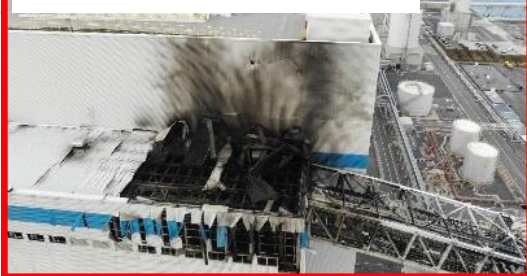
Aバunk付近 爆発による損傷

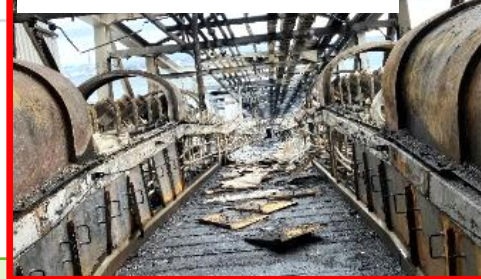
BC9 爆発伝播による損傷

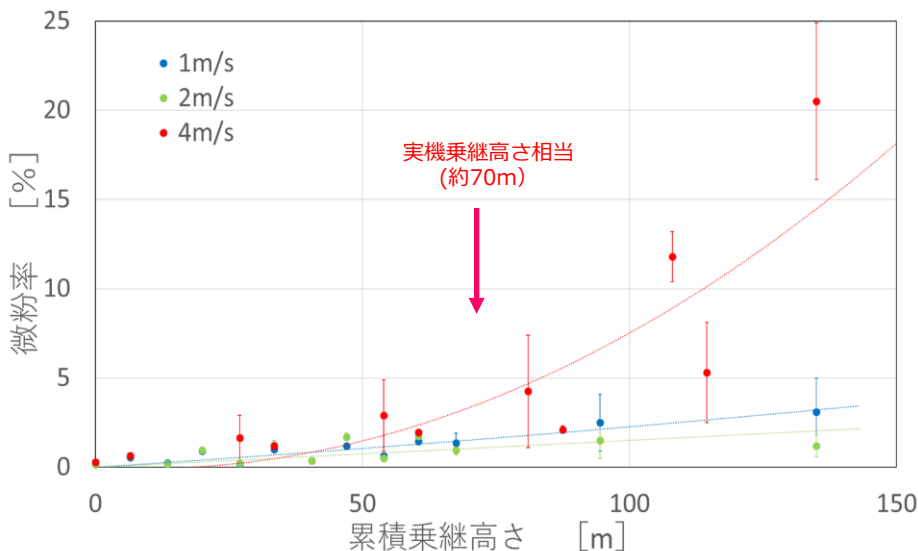
## 【①微粉率試験】

微粉率は1m/sと2m/sでは同程度であるが、4m/sになると乗継部で燃料がシュートに衝突することにより微粉率が増加する傾向が顕著に見られる。

**バイオマス燃料の搬送においては、ベルトコンベヤ速度を引き下げる（2 m/s以下）**

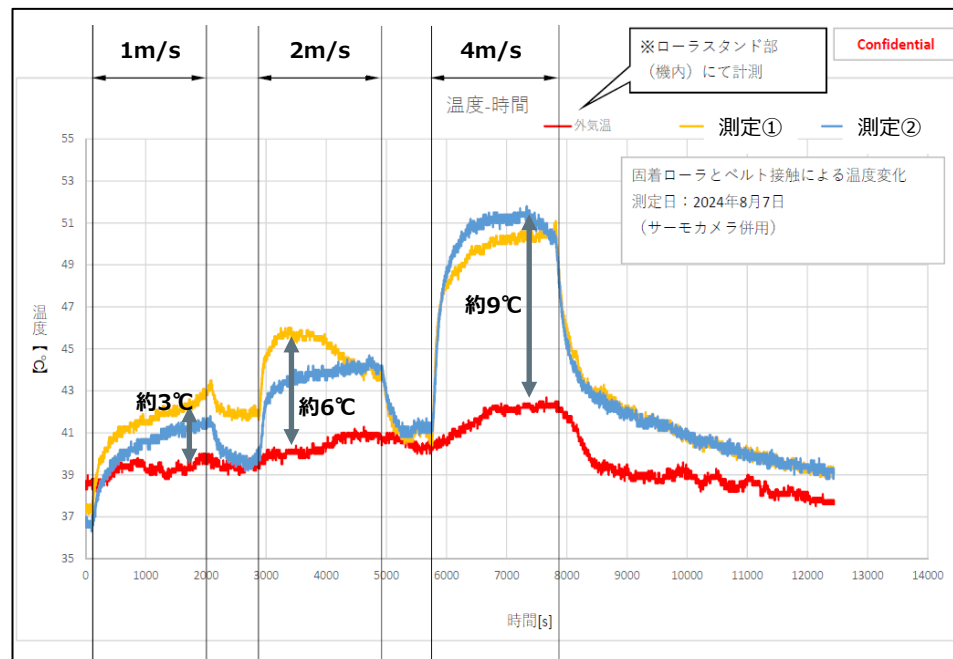
## 【②摩擦発熱性試験】

- 摩擦による温度上昇は搬送速度にほぼ比例
- 摩擦発熱による到達温度は40～50℃程度とバイオマス燃料着火温度に比較し十分に低い値

動摩擦係数や荷重が増加し着火温度に近い温度へ上昇する摩擦条件においても、搬送速度を半減することによって温度上昇はほぼ半減されるものと考えられる。
