石狩新港バイオマス発電所

B側燃料受入設備爆発・火災事故

第21回電気設備自然災害等対策WG

2024年9月10日

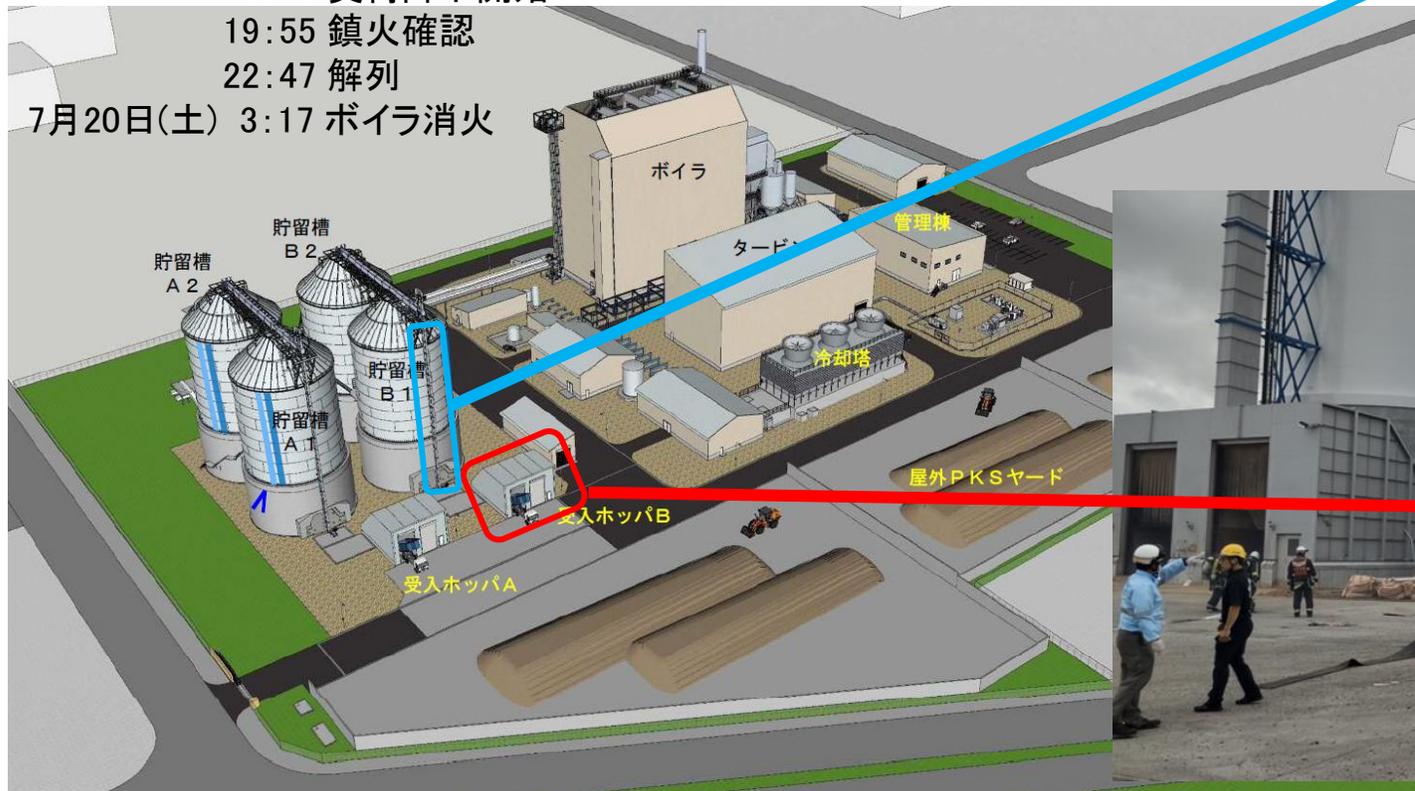
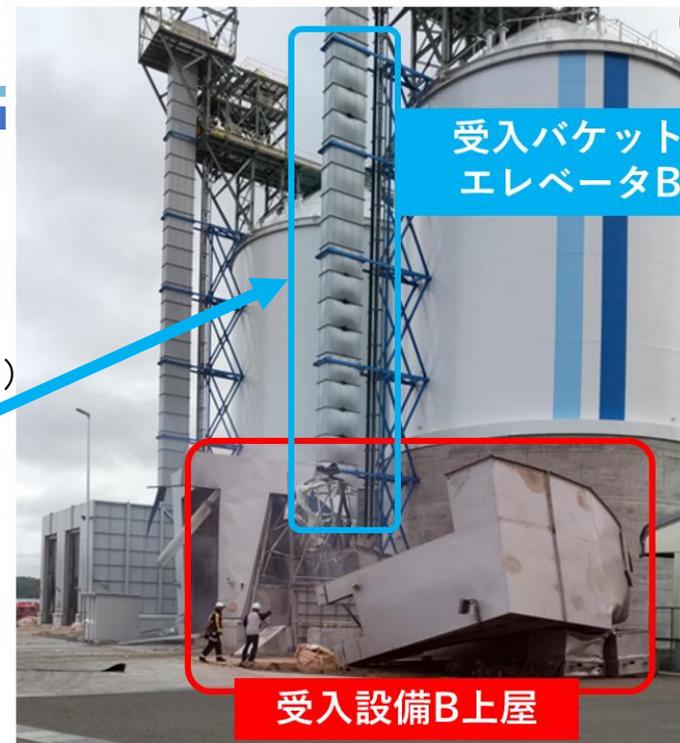
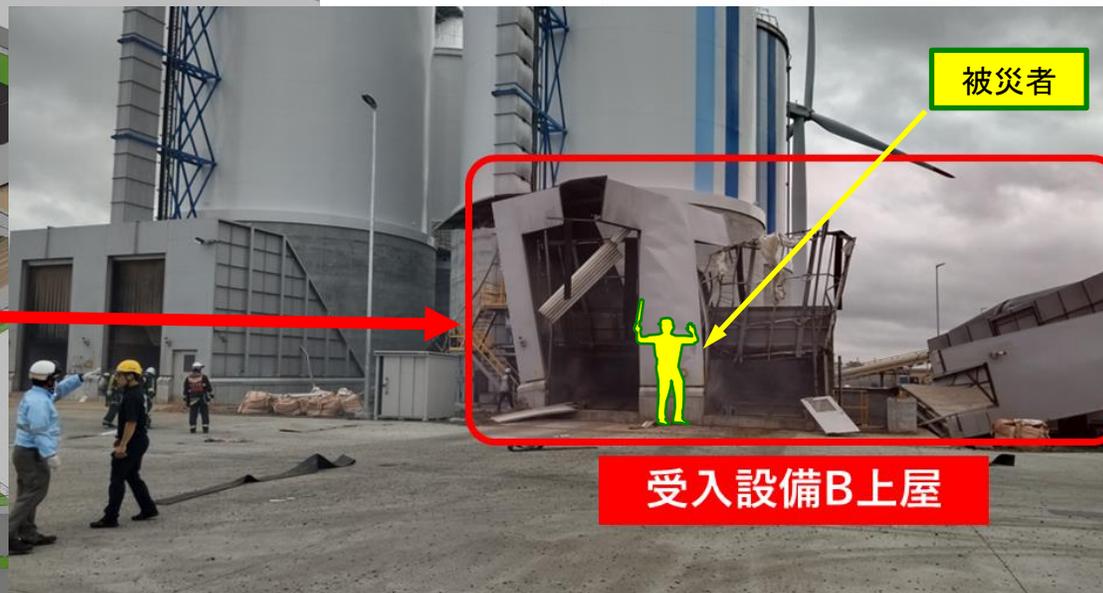
9:31 事故発生

- ・事故が発生した受入設備Bは約276tを受入れ、ダンプトラック17台と18台目を受入れ中
- ・受入設備Aは約352tを受入れ
- ・現場は火の気が無く、受入ホッパB下の払出機から若干の発煙があった(写真は事故直後)

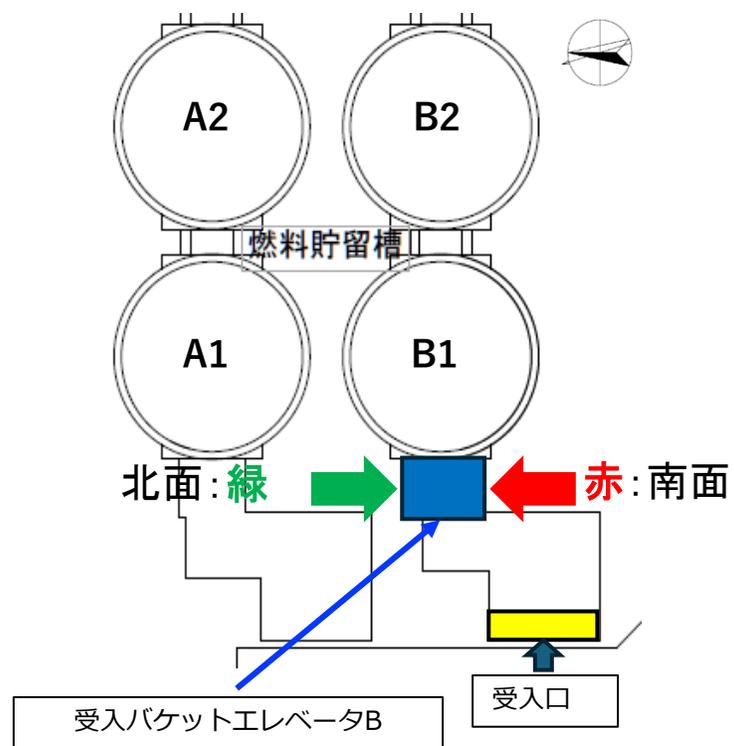
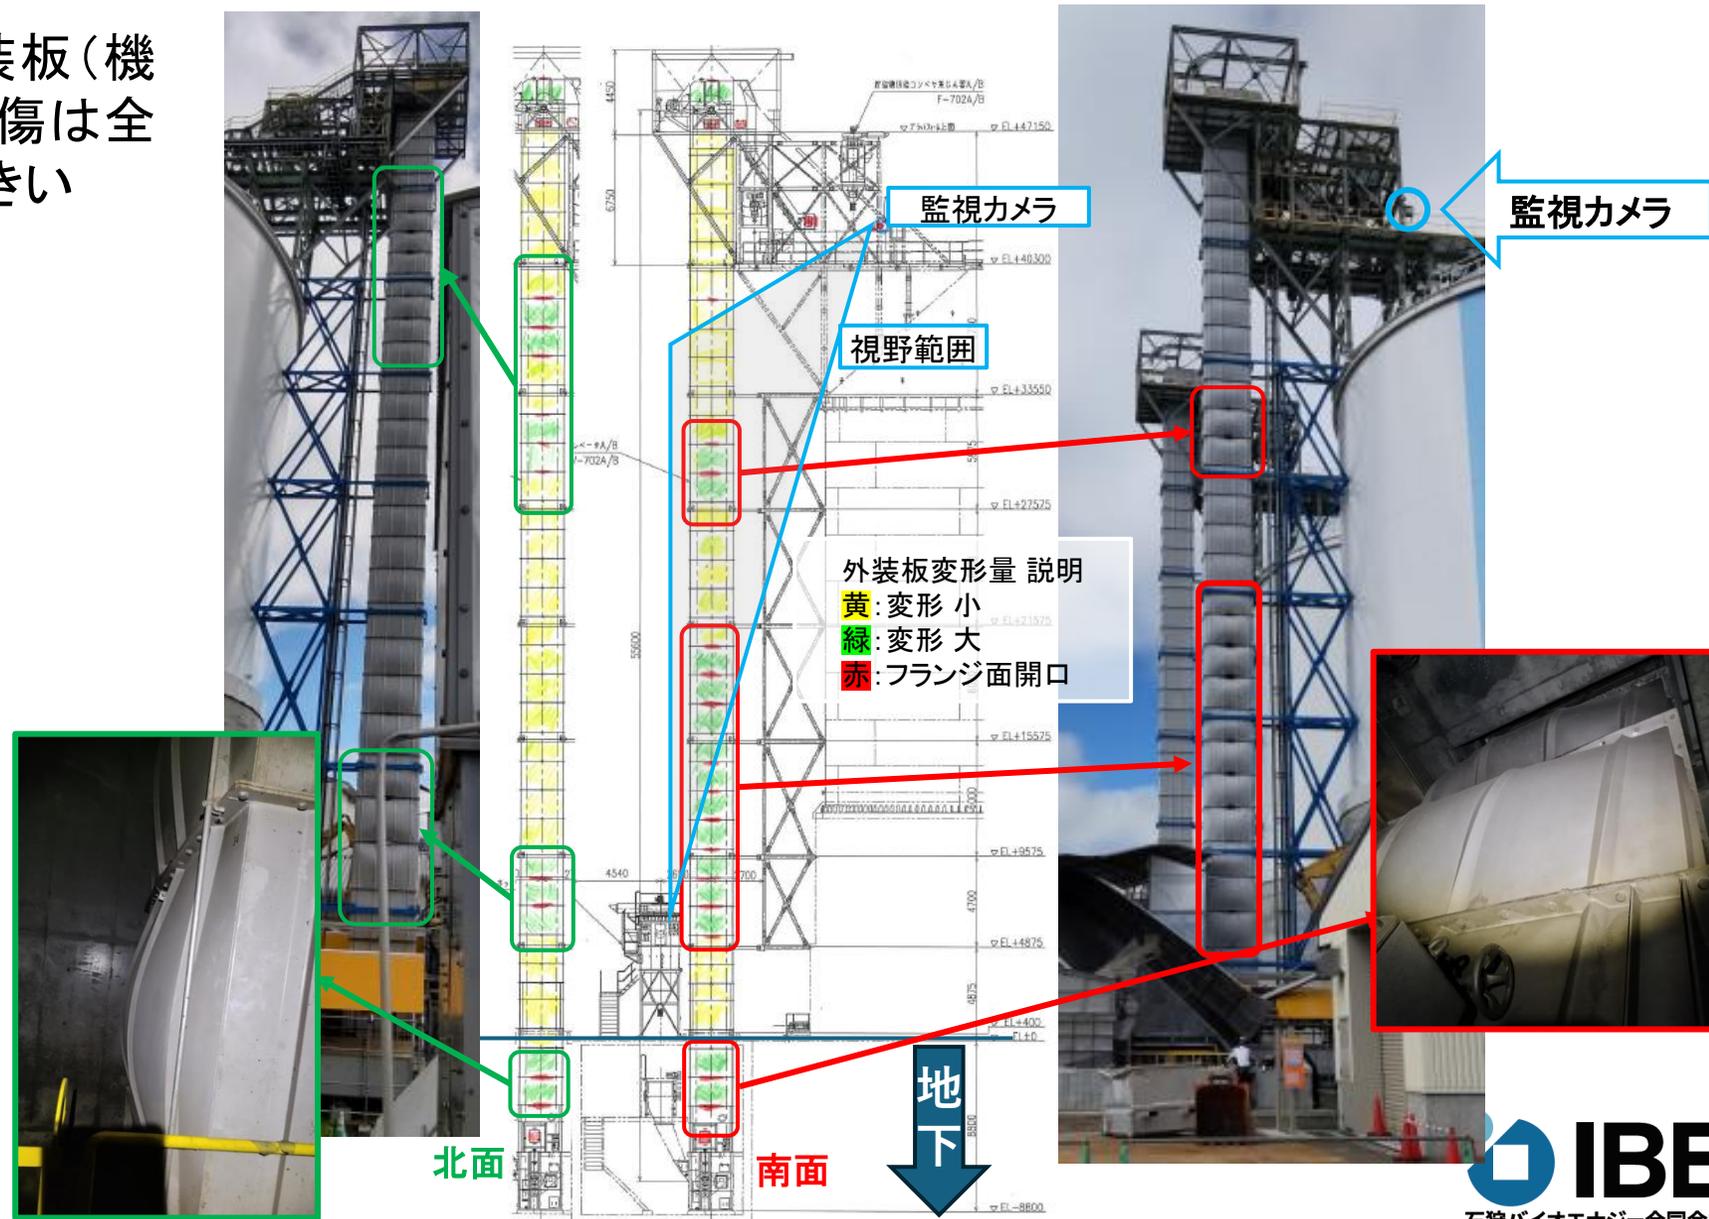
事故概要 2/3 (受入バケットエレベータB損傷状況)

- 受入バケットエレベータBの外装板(機械装置を覆う金属製の箱)の損傷は全体的にあるが、地下部が最も大きい

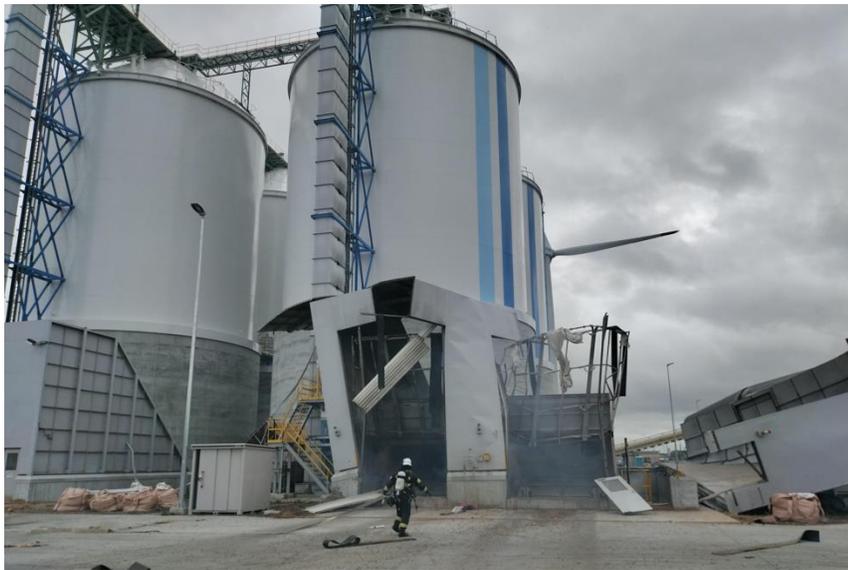
受入設備B正面より

- ・受入設備B上屋は、爆風で左右に崩壊

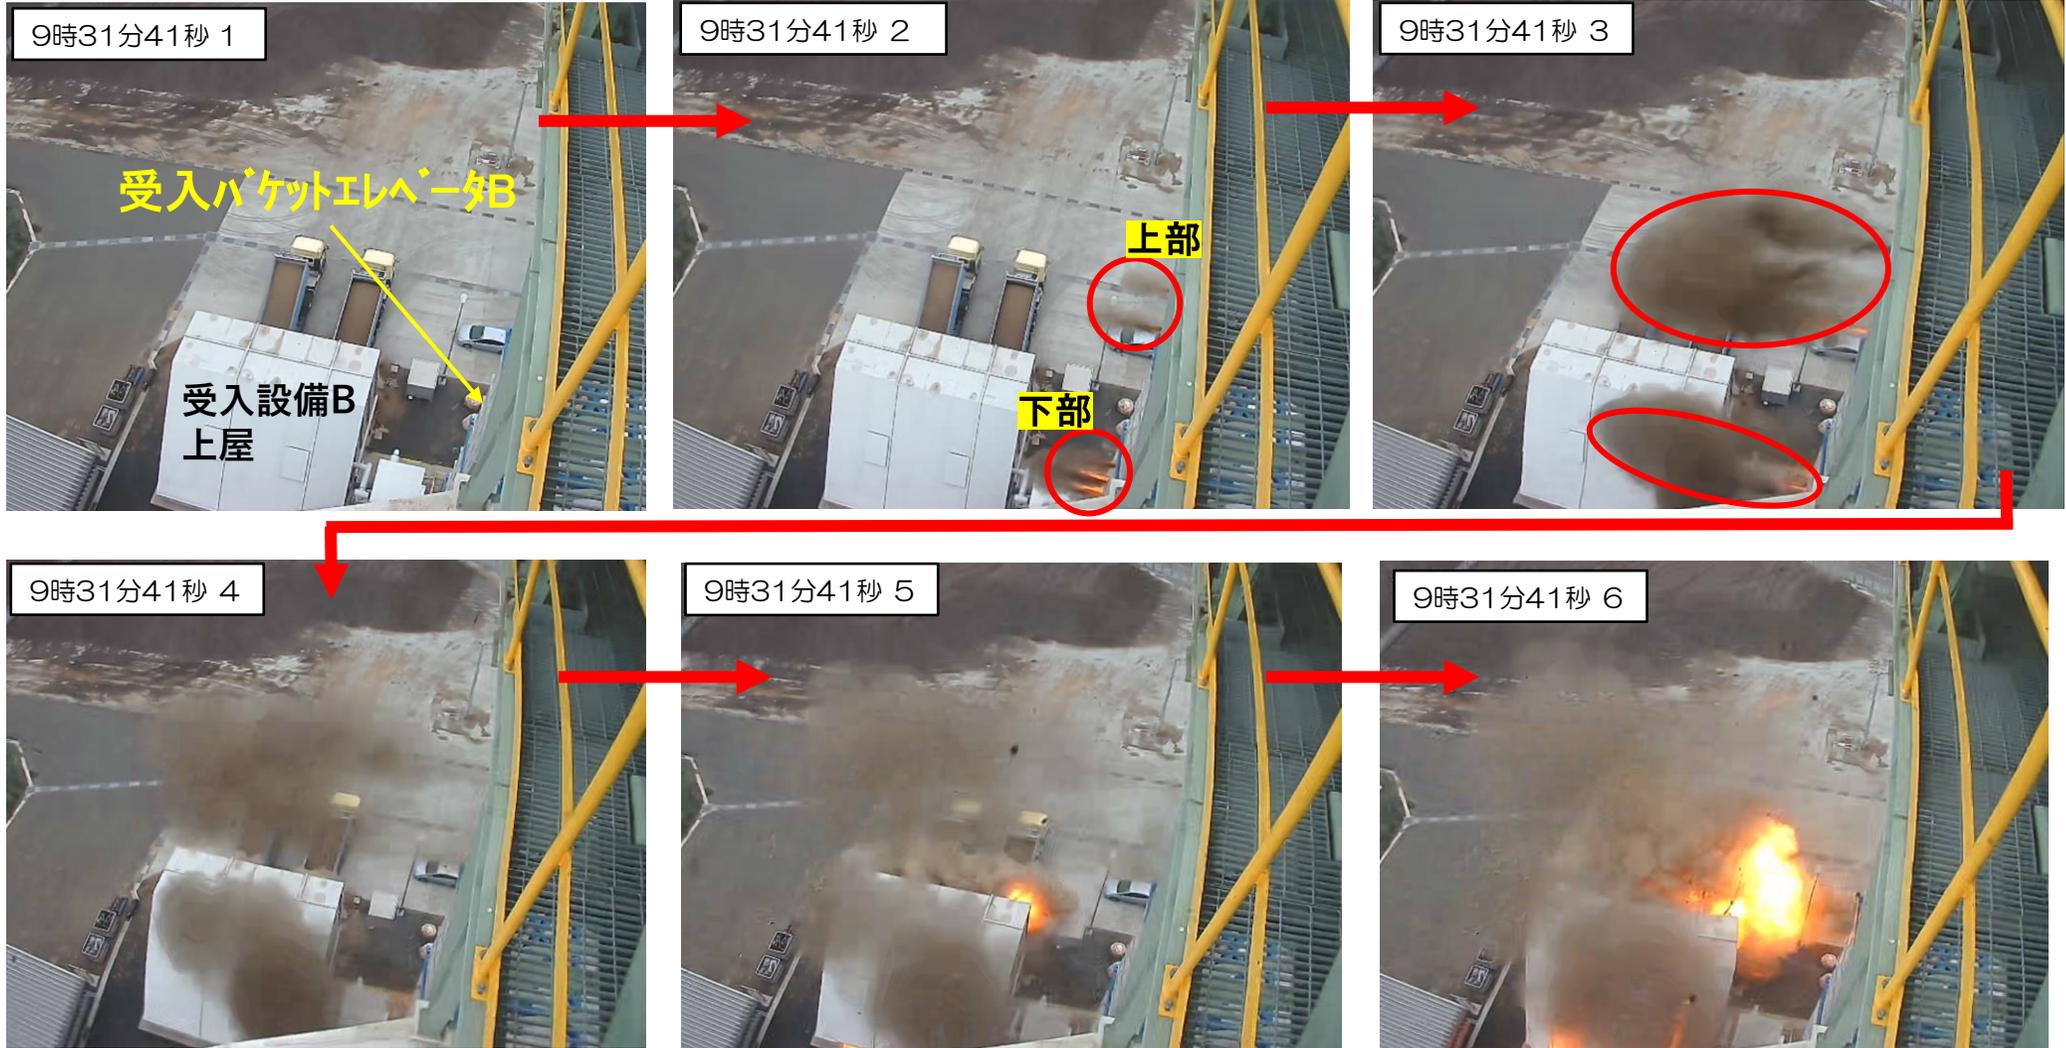
調査結果 1/3 (爆発状況)

- 監視カメラの映像より最初の爆発は、受入バケットエレベータB下部で発生
- その後、受入バケットエレベータB上部へ、さらに受入設備B上屋の爆発が発生

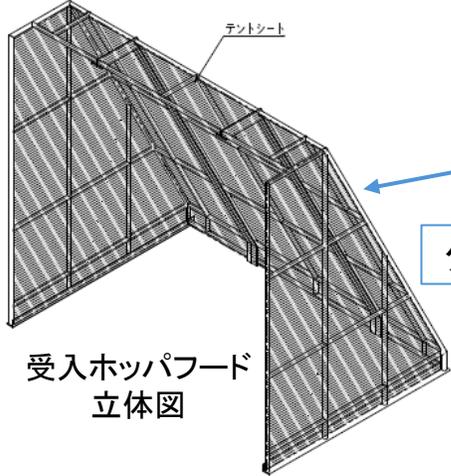
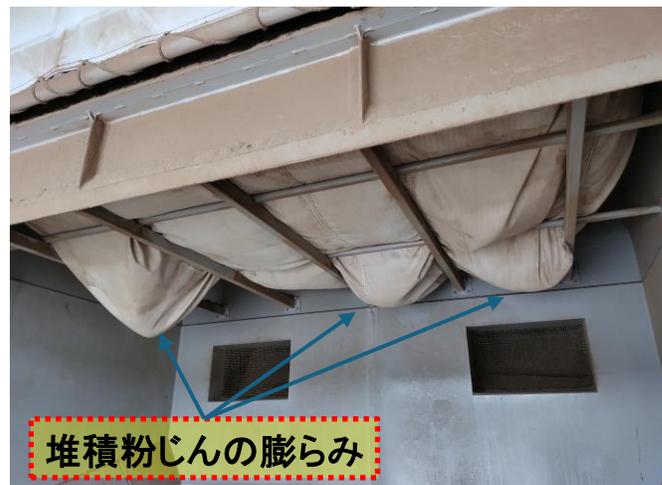
受入設備A 飛散防止シート

・飛散防止シート(ポリエステル製)の上に堆積していた粉じんが1次爆発の爆風により飛散し、2次爆発に至ったと考えられる

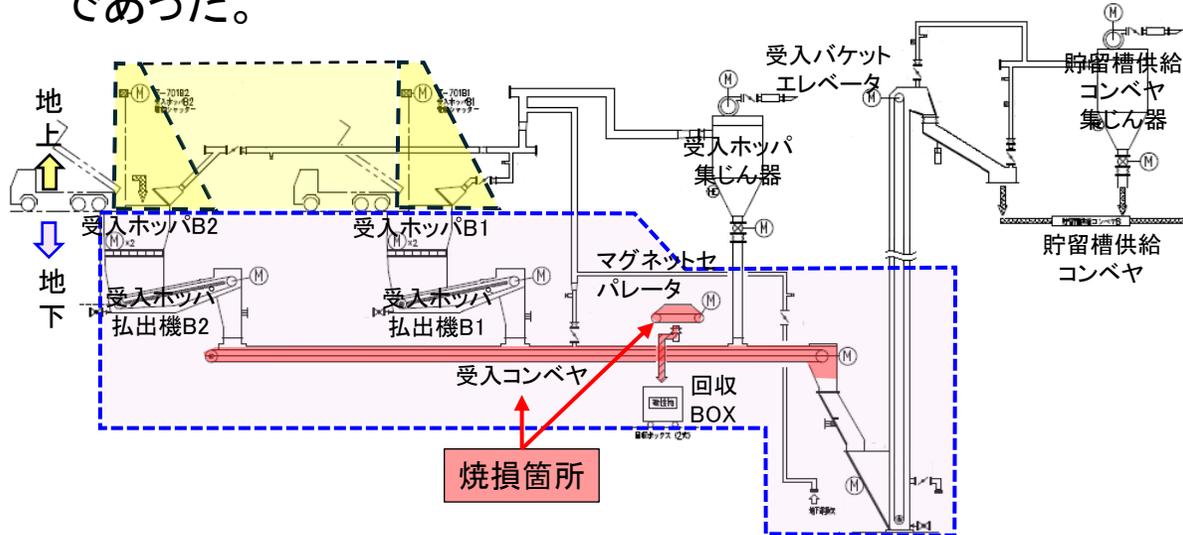
2. 焼損箇所

焼損箇所は、受入コンベヤとマグネットセパレータであった。

受入設備B 機器	主な焼損状況
受入ホッパ	焼損無し
受入ホッパ払出機	焼損無し
受入コンベヤ	コンベヤゴムベルトが炭化、または燃えて消失している 外装板の塗装が焦げており、一部変形している
マグネットセパレータ	異物排出用のゴムベルトは燃えて消失している 冷却用油が蒸発・燃焼のため減量している。 外装板の塗装が焦げている
受入バケットエレベータ	焼損無し

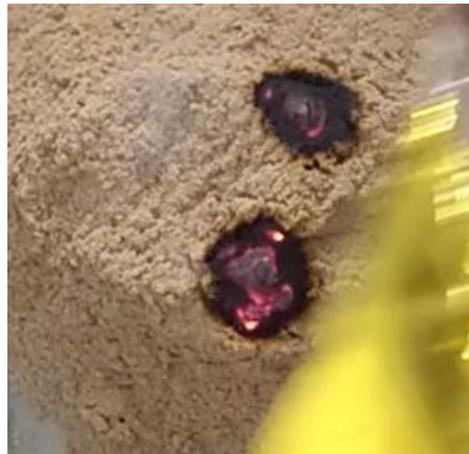
木質ペレット粉じんの熾火(実験)

着火源から堆積しているバイオマス粉じんに着火し熾火(おきび)状態となり、これが時間をかけて燃え広がり、受入コンベヤ及びマグネットセパレータのゴムベルトに燃え移ったものと推定される。

再発防止対策についてはバイオマス粉じんの清掃基準及び機械の可動部の点検基準等を策定し実施することとした。
