令和6年台風第10号及び奥能登豪雨の振り返り

令和 6 年 12 月 19 日

産業保安・安全グループ

電 力 安 全 課

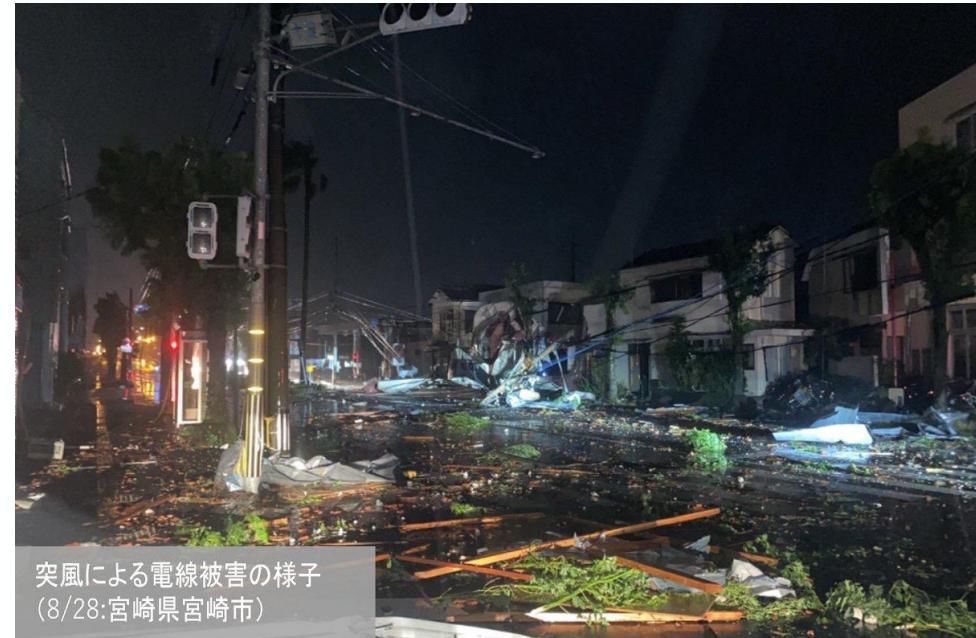
被害状況（電線被害）

- 台風第10号を、過去同様のルートで九州に上陸した令和4年台風第14号と比較すると、台風の最大瞬間風速等は同規模であったが、土砂災害や設備被害の件数に差が生じたことから、停電戸数は少なかったものと考えられる。
- 停電発生の原因となった、配電設備※への被害の主要要因としては、倒木や飛来物による地絡や断線の影響であった。

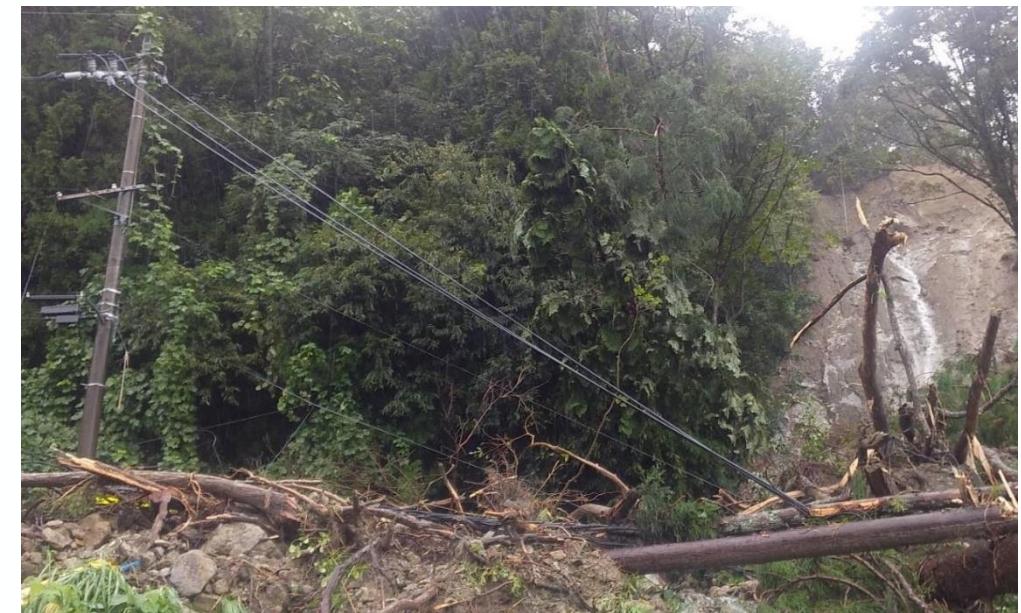
被害状況（電柱倒壊）

- 9月21日の線状降水帯の影響による土砂災害等により配電設備に被害が生じ、奥能登を中心に最大約6,700戸の停電が発生。
- 今次豪雨では、土砂災害や河川氾濫によりアクセス困難な箇所が多数発生。地元自治体、北陸地方整備局等と緊密に連携した道路啓開・停電復旧を実施。
- 北陸電力送配電は、冠水の影響が収まった翌9月22日から、最大約400人規模で復旧に対応。9月26日までに、病院、避難所、仮設住宅等を含め、アクセス困難な箇所を除き全ての停電を復旧。その後も道路啓開に応じた復旧を実施。
