石狩新港バイオマス発電所

B側燃料受入設備爆発・火災事故

第22回電気設備自然災害等対策WG

2024年12月19日

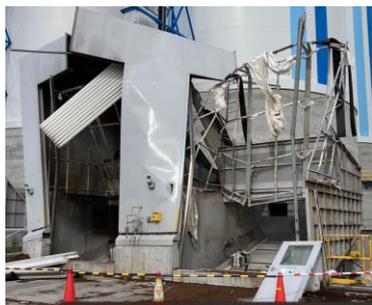
受入設備B上屋の損傷状況

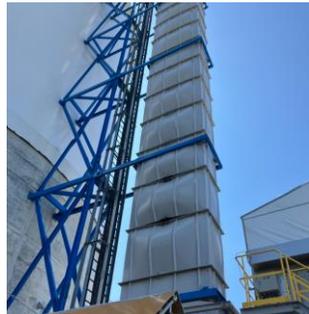
Bバケットエレベータ外装板の損傷状況

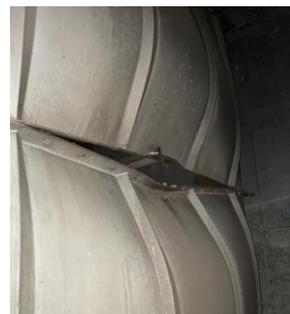
- 現地調査から着火場所は外装板の損傷が激しい受入設備Bバケットエレベータ下部と推定される。
- 爆発事象はバイオマス燃料による粉じん爆発と推定される。
- 燃料受入設備B上屋及びBバケットエレベータで損傷が認められた。
- 爆発・火災により、作業員1名が火傷による重症を負った。

Bバケットエレベータ下部外装板の損傷状況

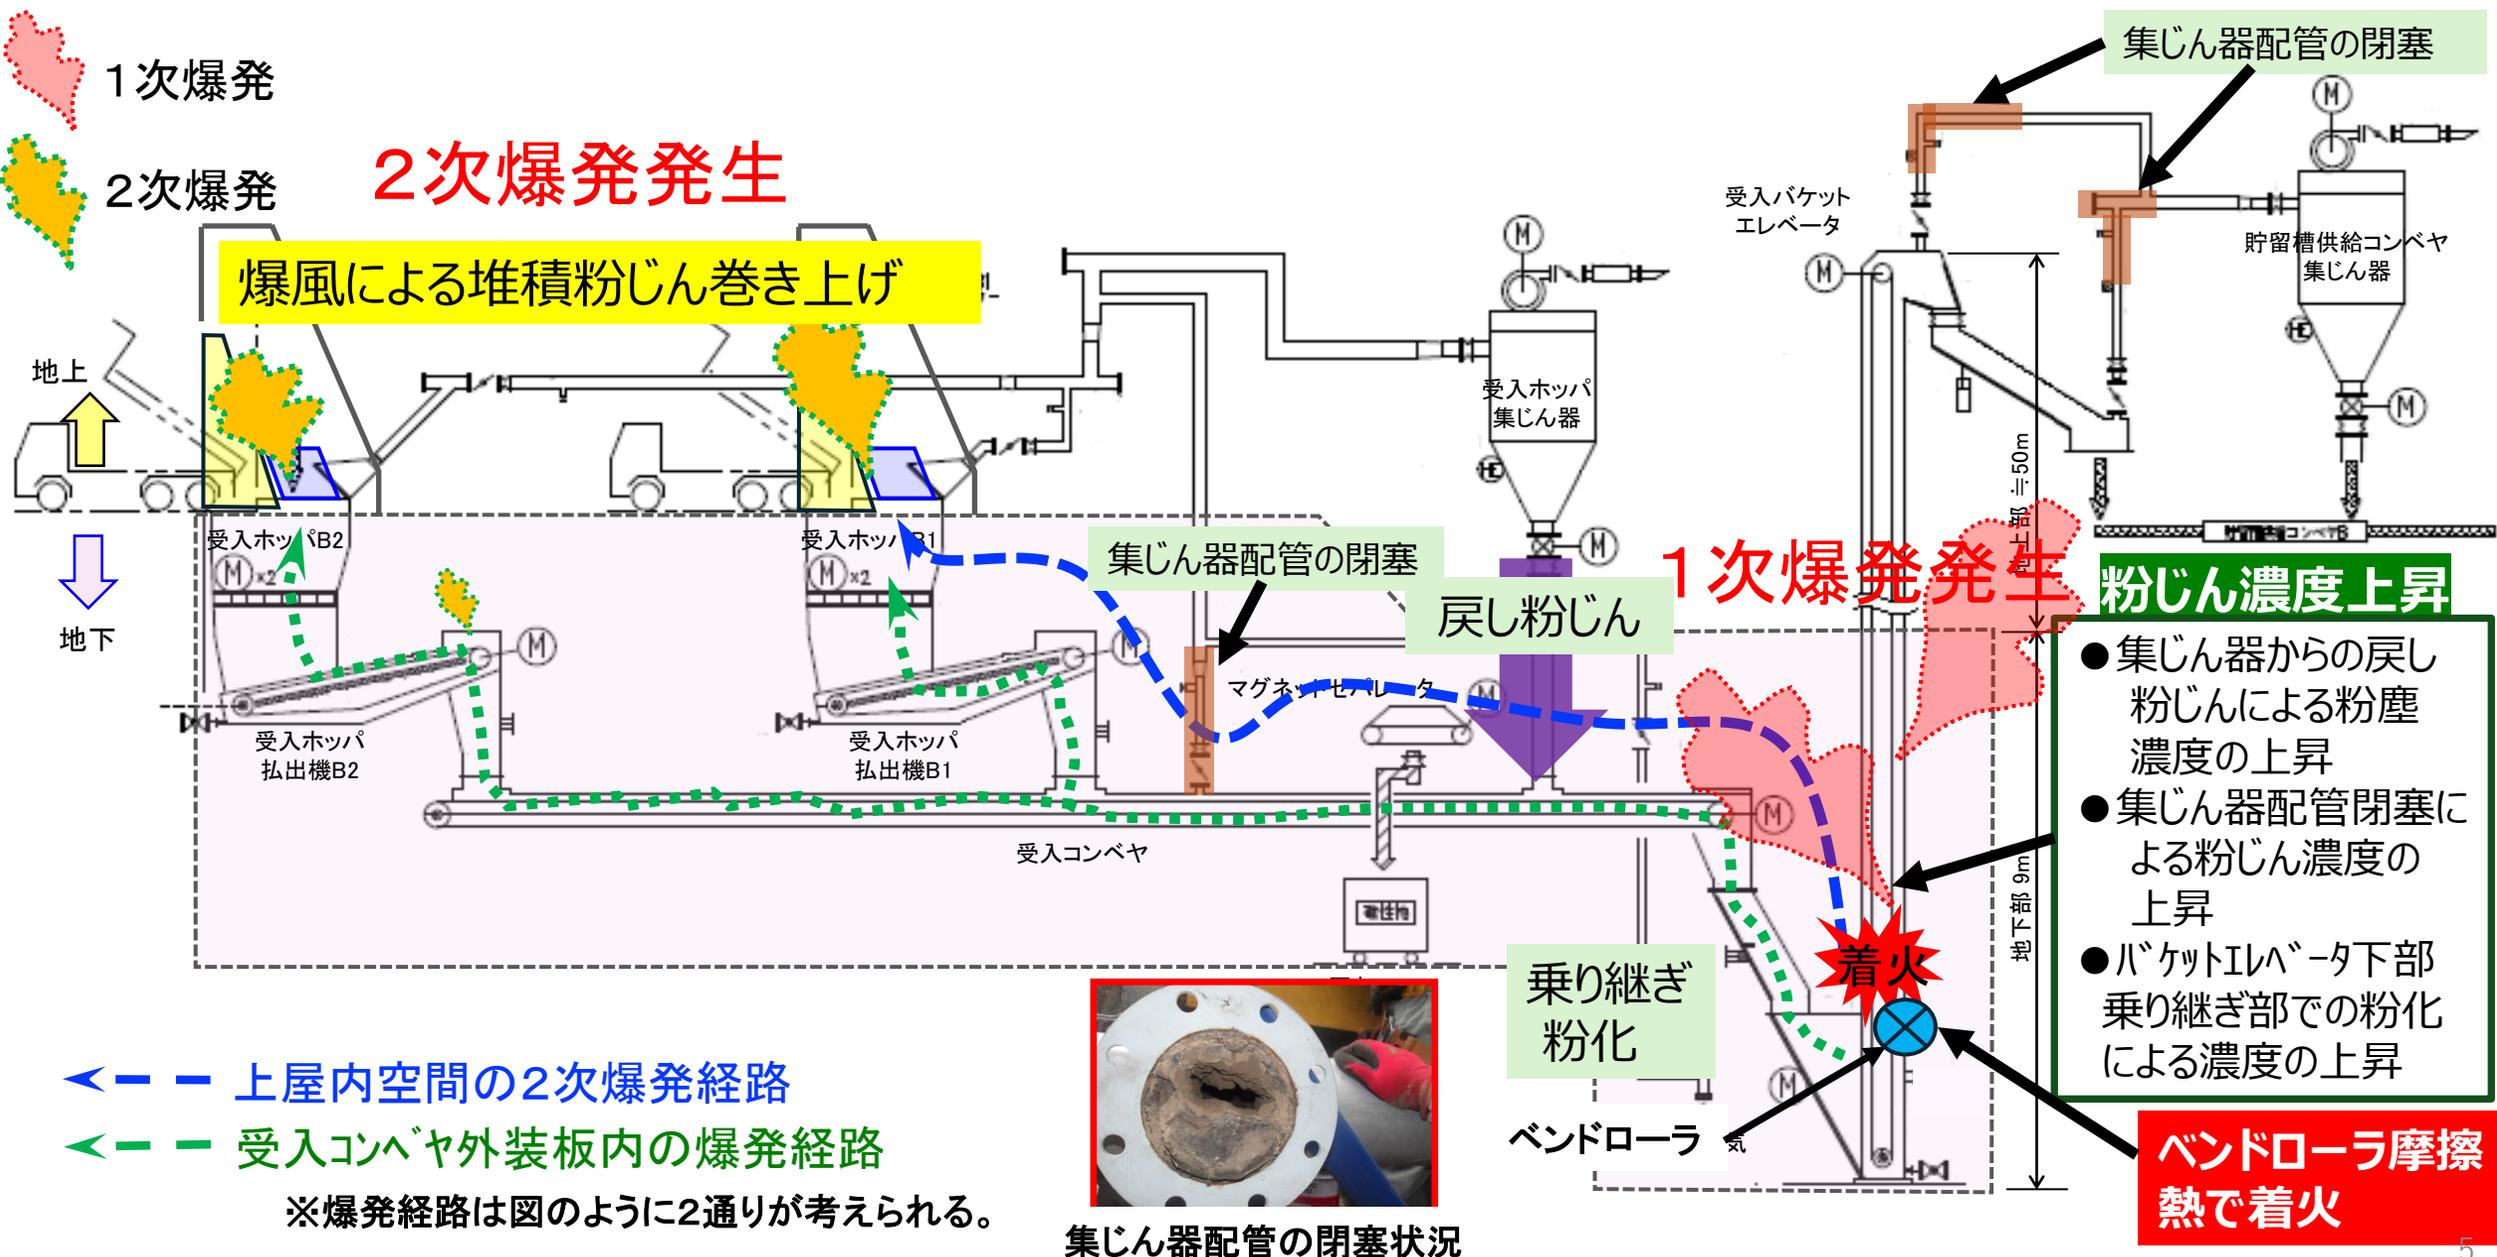
調査結果から推察される爆発のメカニズムの概要

- 集じん器からの戻し粉じんによる粉塵濃度の上昇
- 集じん器配管閉塞による粉じん濃度の上昇
- バケットエレベータ下部乗り継ぎ部での粉化による濃度の上昇

※爆発経路は図のように2通りが考えられる。

乗り継ぎ粉化

バンドローラ摩擦熱で着火

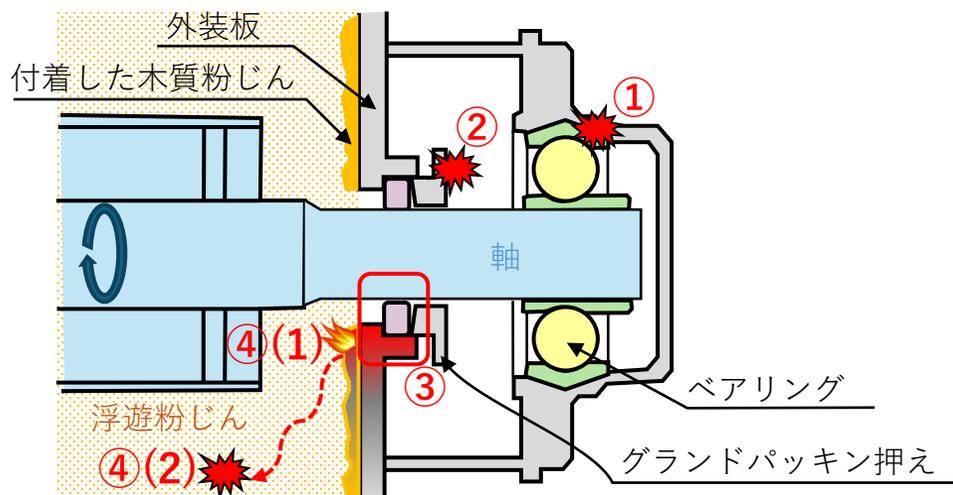
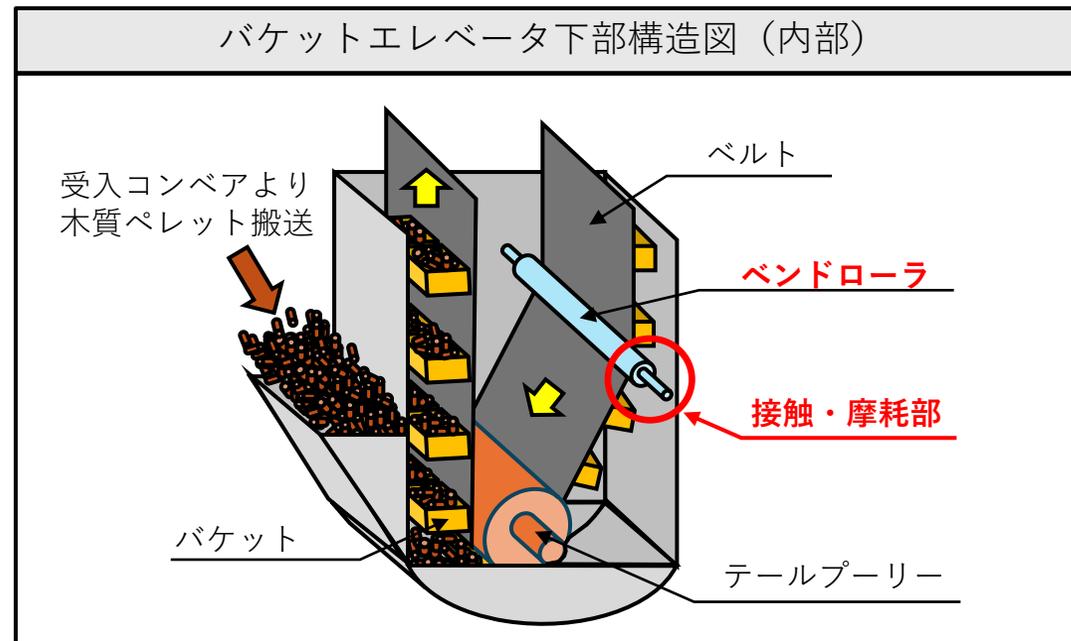
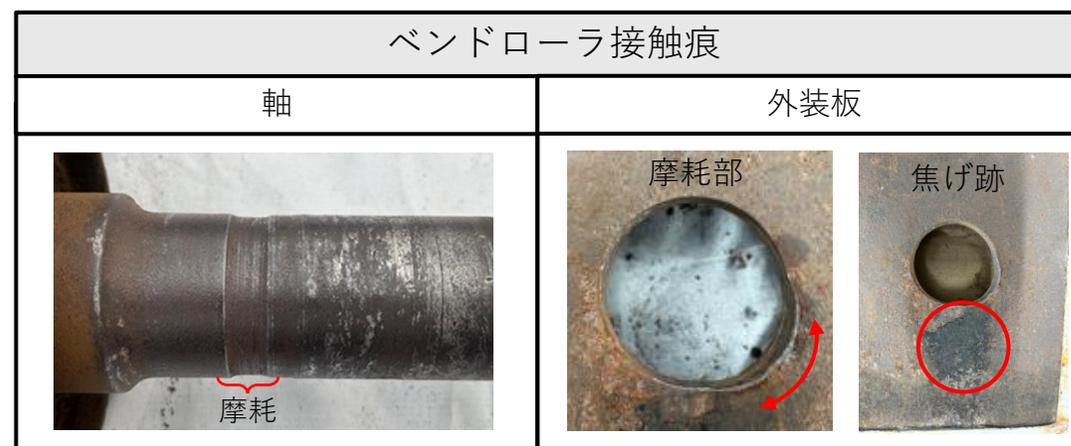
1次爆発要因：着火源 ①ベンドローラの軸と外装板の接触による摩擦熱

- 【①破損】ベアリング破損
↓ (原因は、異物の侵入やグリス不足が想定される。)
- 【②破損】グランドパッキン押えの破損
↓
- 【③接触摩擦】軸と外装板が接触し、金属摩擦熱が発生
↓
- 【④粉じん爆発】以下のいずれかの原因により発生
 - (1) 付着した木質粉じんが発火 (一般的な発火点：260℃以上)
 - (2) 木質浮遊粉じん自体が発火 (一般的な発火点：470℃以上)※ (1)発生後に(2)が起きたと推定される。

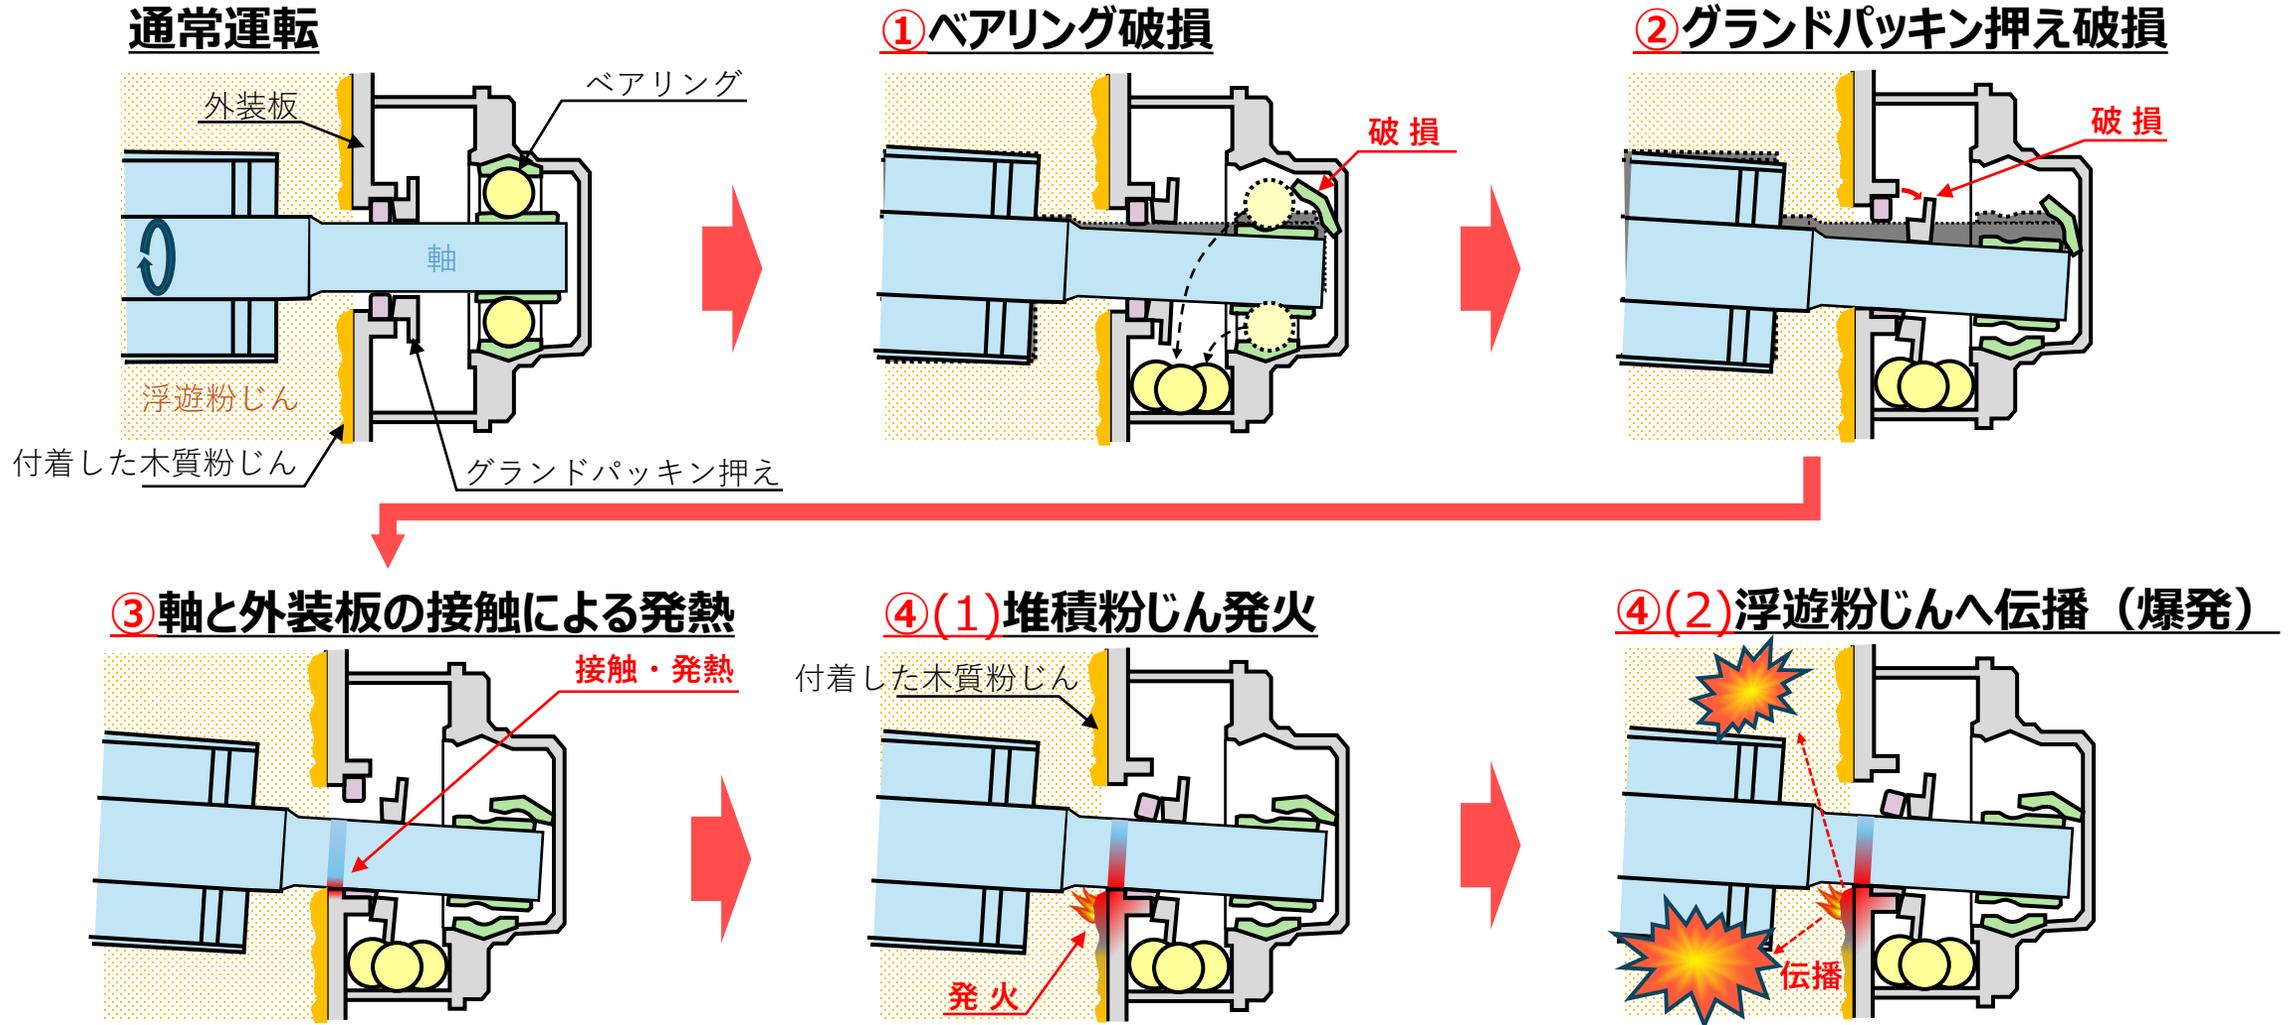
【参考】 1次爆発要因：着火源 ①ベンドローラの軸と外装板の接触による摩擦熱

ベンドローラ破損から粉じん爆発までのメカニズムは下記の通り。

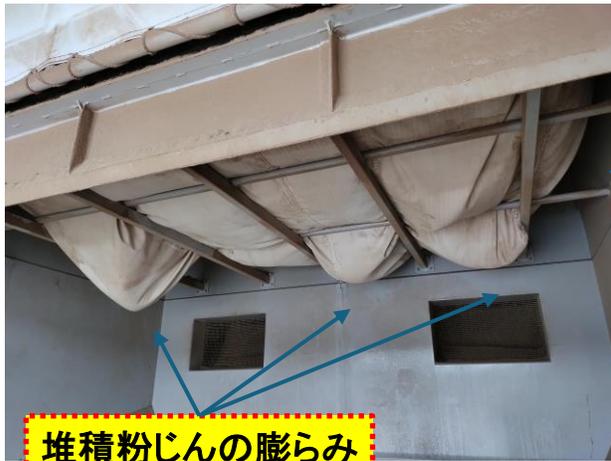
- 飛散防止シートの上に堆積していた粉じんが1次爆発の爆風により飛散し、2次爆発に至ったと考えられる。
- 爆発経路は図のように2通りが考えられる。

堆積粉じんの膨らみ

受入設備A 飛散防止シート

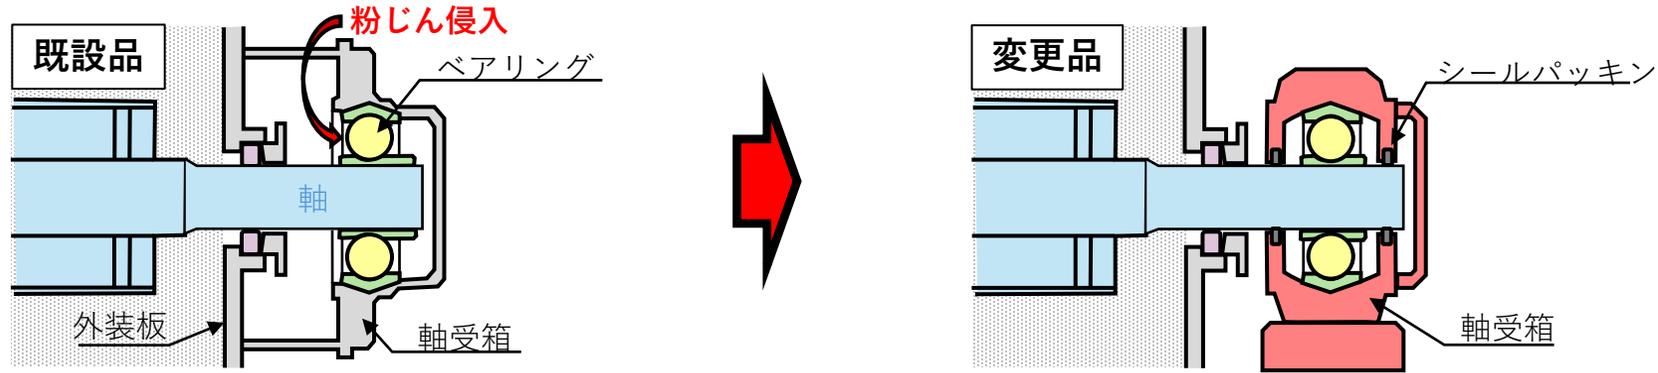
対策：ベンドローラ軸受箱の仕様変更（防じん力強化）

ベンドローラの軸と外装板の接触はベアリング破損の起点となったことから、以下の対策を実施する。

ベアリング軸受内へ侵入する粉じんを防ぐため、防じん力を強化した軸受け箱仕様にする。

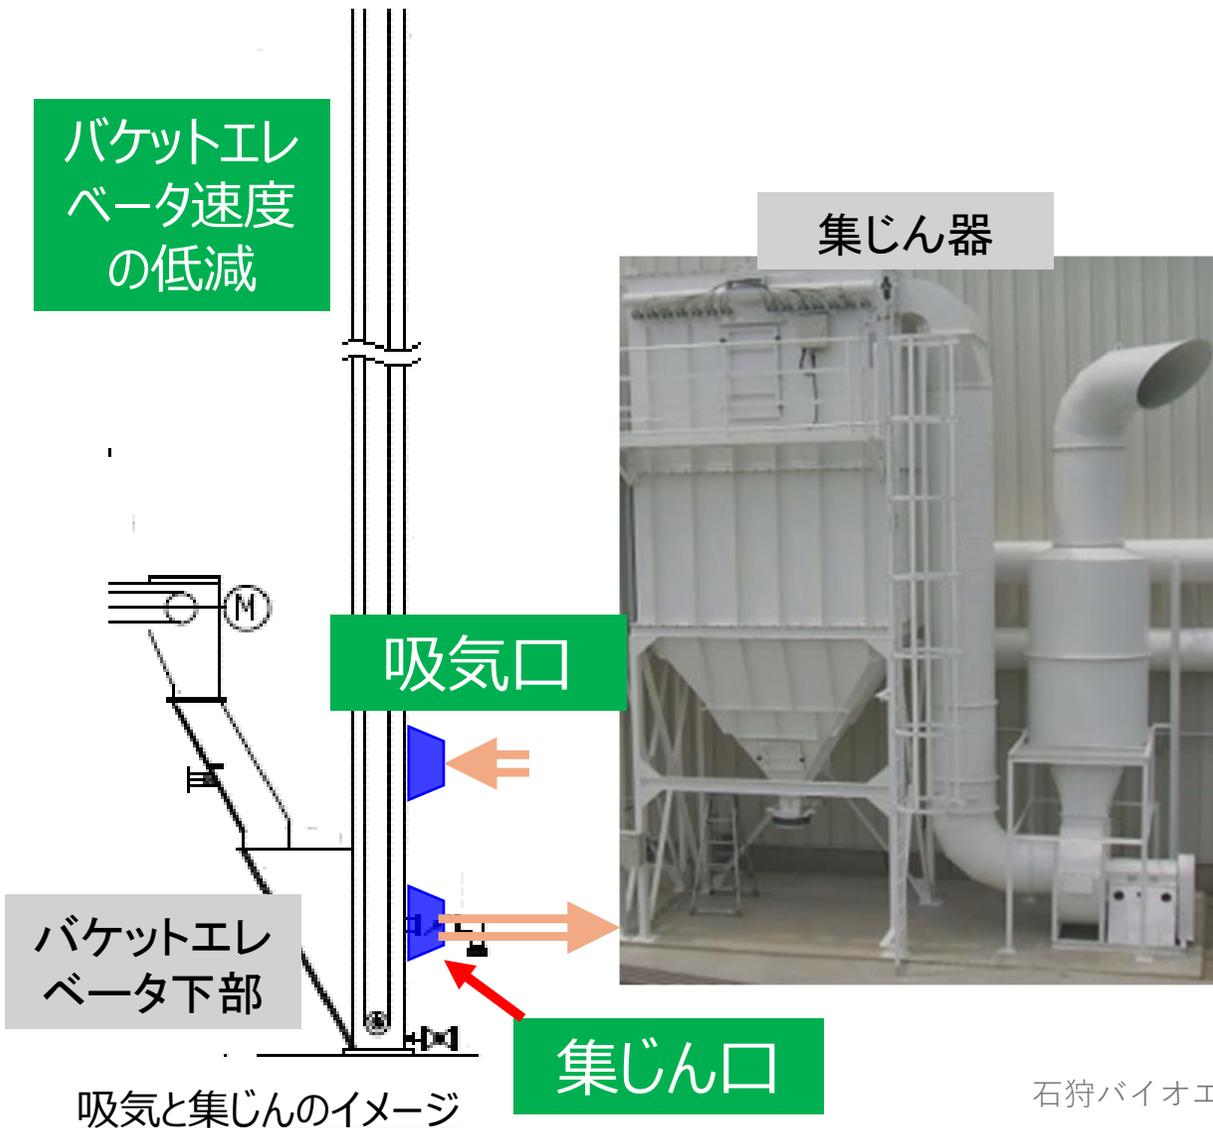
粉じんが発生しやすいバケットエレベータ下部の粉じん濃度を下げるため、以下の対策を実施する。

対策1：下部集じん口を設置して粉じんを吸引

バケットエレベータ下部に集じん口、吸気口を設けて吸引することで粉じん量を低減させる。

対策2：バケットエレベータ速度を下げて粉化を低減

速度を下げることで、受入コンベヤから落下する際のバケットとの衝突による粉化量を低減させる。
