# 新屋浜風力発電所 ブレード破損事故に関する報告 (第一報)

2025年6月18日  
さくら風力株式会社(株式会社新エネルギー技術研究所)  
株式会社日立パワーソリューションズ

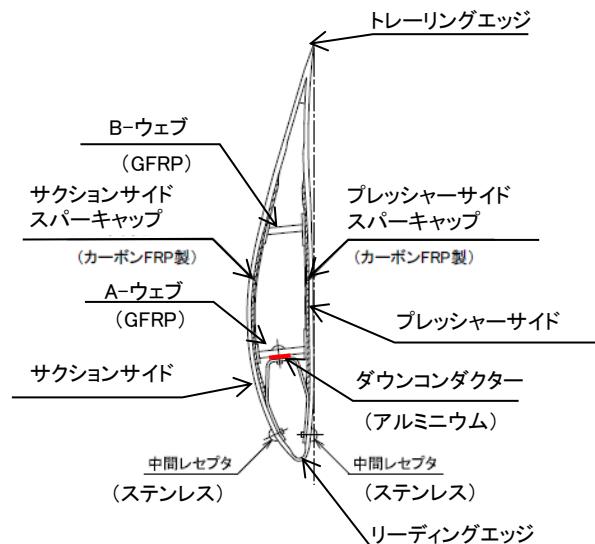
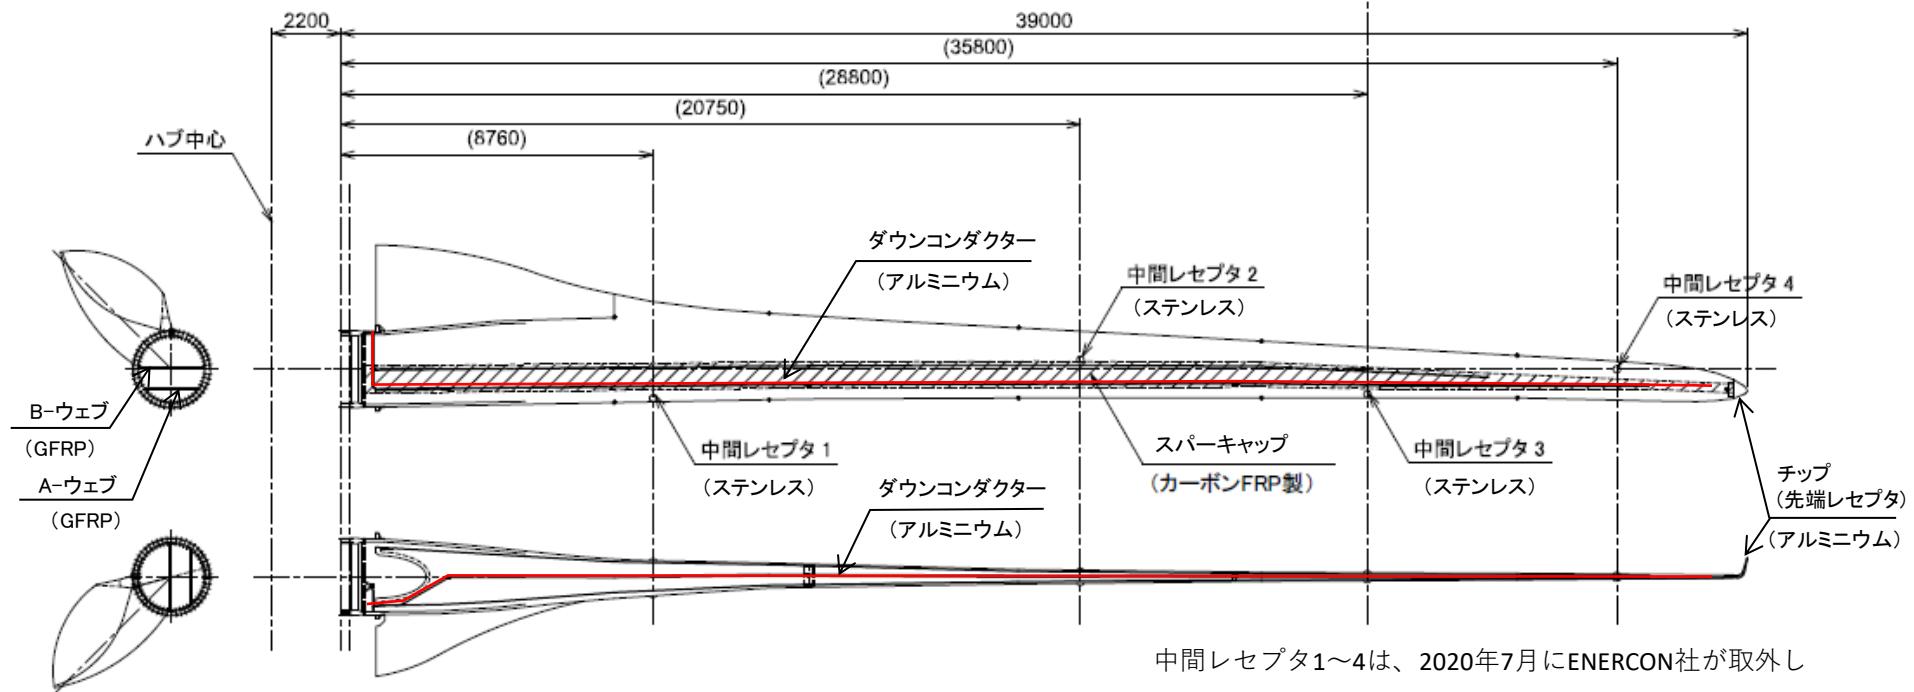
図1-3 ブレード外形図・構造図

中間レセプタ1～4は、2020年7月にENERCON社が取外し

- ・ブレード材質にはCFRPを一部使用している。
- ・2020年7月にENERCON社が中間レセプタ1～4を取外している。
- ・2018年12月に落雷検出装置設置以降2025年3月の間、2022年1月の高電荷(984C)落雷を含め多数回の落雷を観測している。
- ・ブレード破損物を現地で観察したところ、ブレードのCFRP製スパー・キャップ部に構造破損が発見された。この破損とブレード全体の破壊について、雷撃の影響など含め、調査検討中。
- ・上記同様、観察時に、中間レセプタがあったダウンコンダクタ一部付近に焦げ跡※が発見された。焦げ跡がいつついたものかは不明。今後の調査で確認する。  
(※4頁 図1-3 中間レセプタ2,3,4付近で確認。中間レセプタ1付近は破損が激しいため未確認)

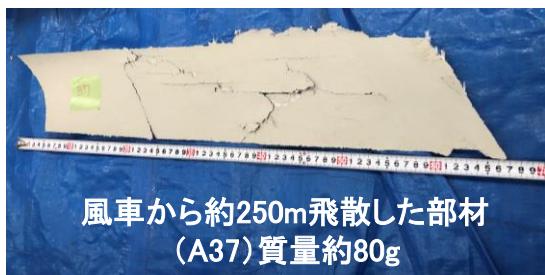
風車から約250m飛散した部材  
(A37) 質量約80g

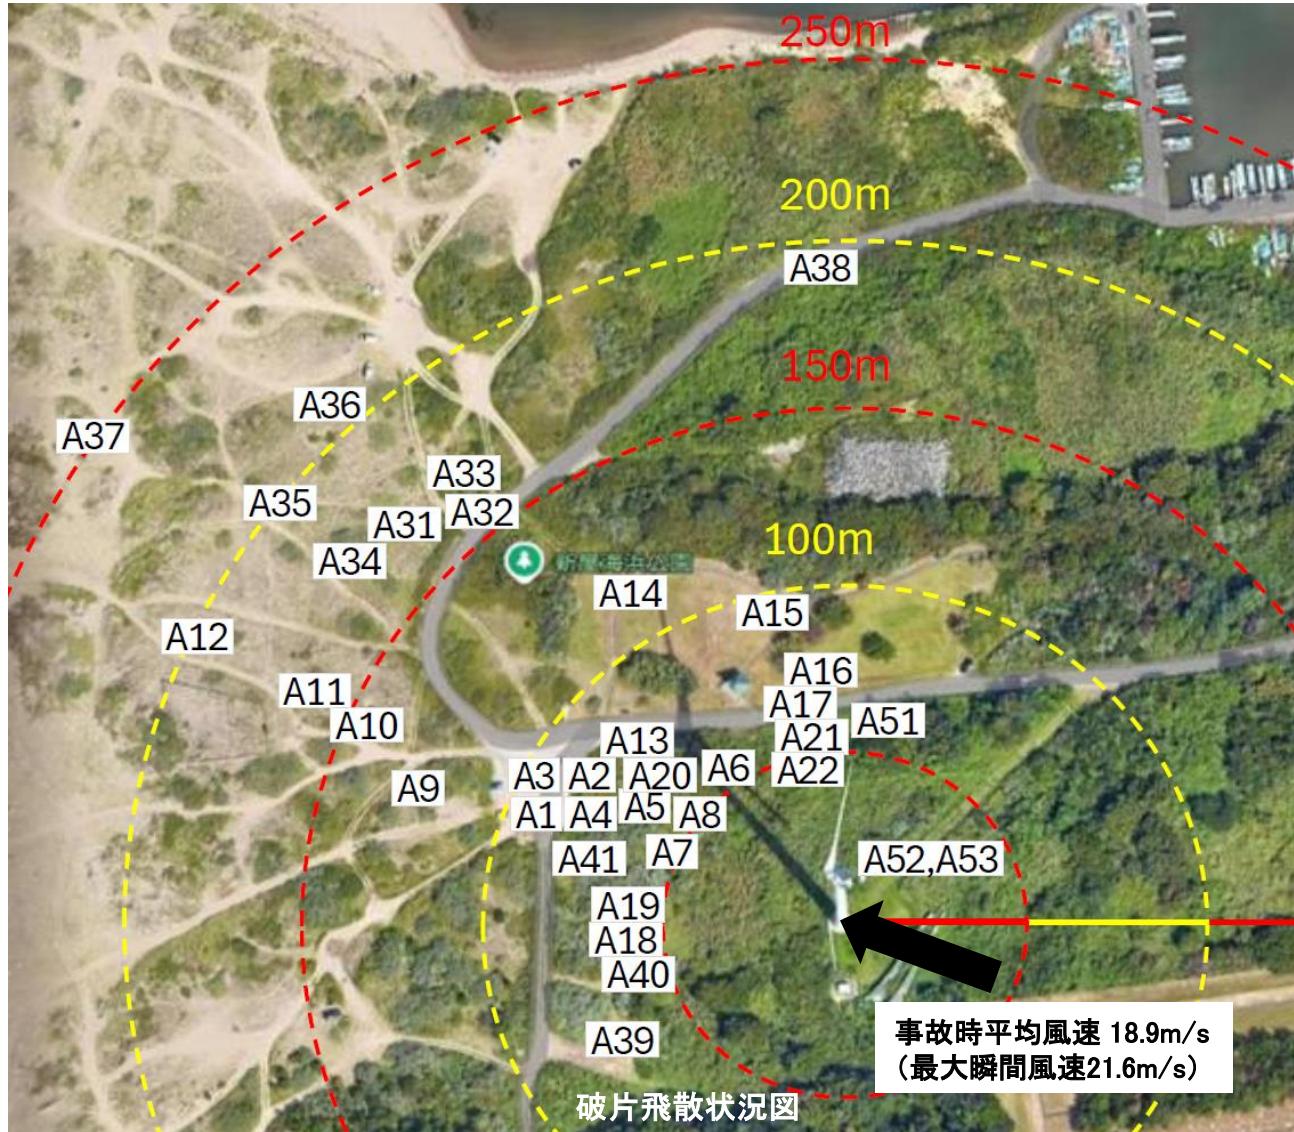
飛散物の最大飛散距離は約250m(写真A37片参照:ブレードのGFRP表層と塗装面)。各飛散物の部位・部材等については調査と併せ整理中。

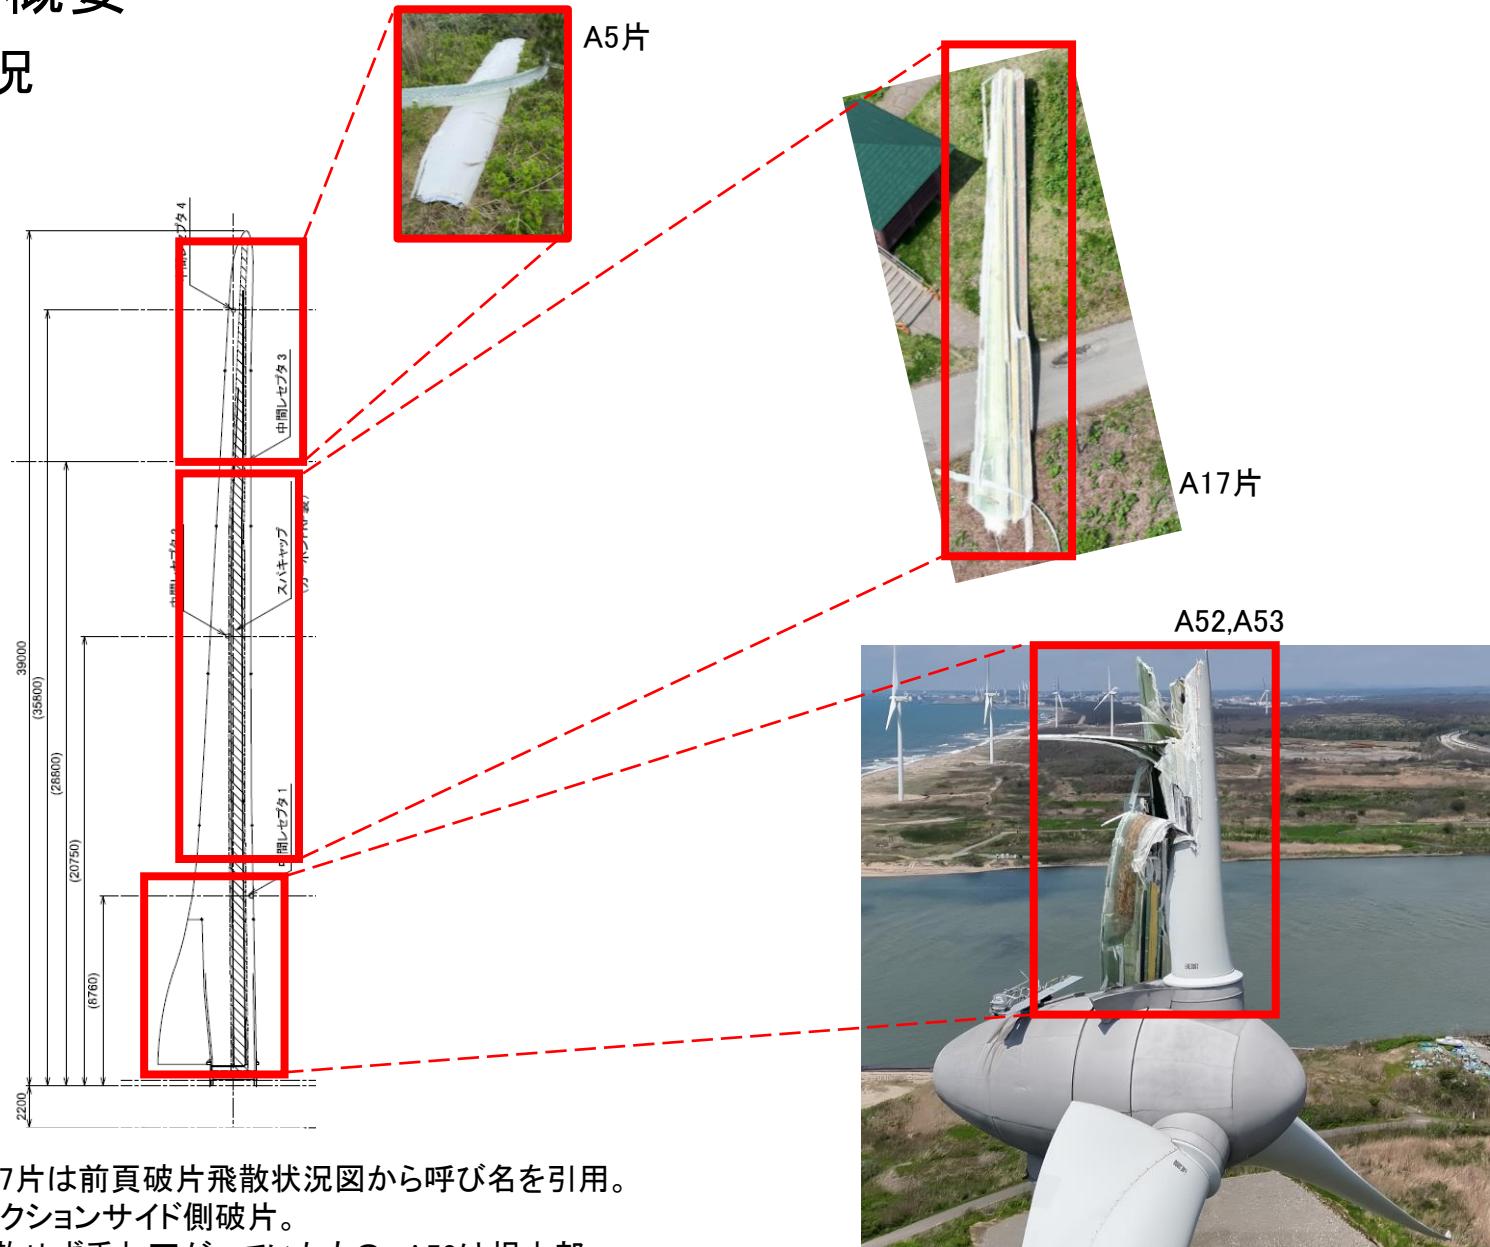
### ○破損状況

- ・A5片、A17片は前頁破片飛散状況図から呼び名を引用。  
何れもサクションサイド側破片。
- ・A52は飛散せず垂れ下がっていたもの。A53は根本部。

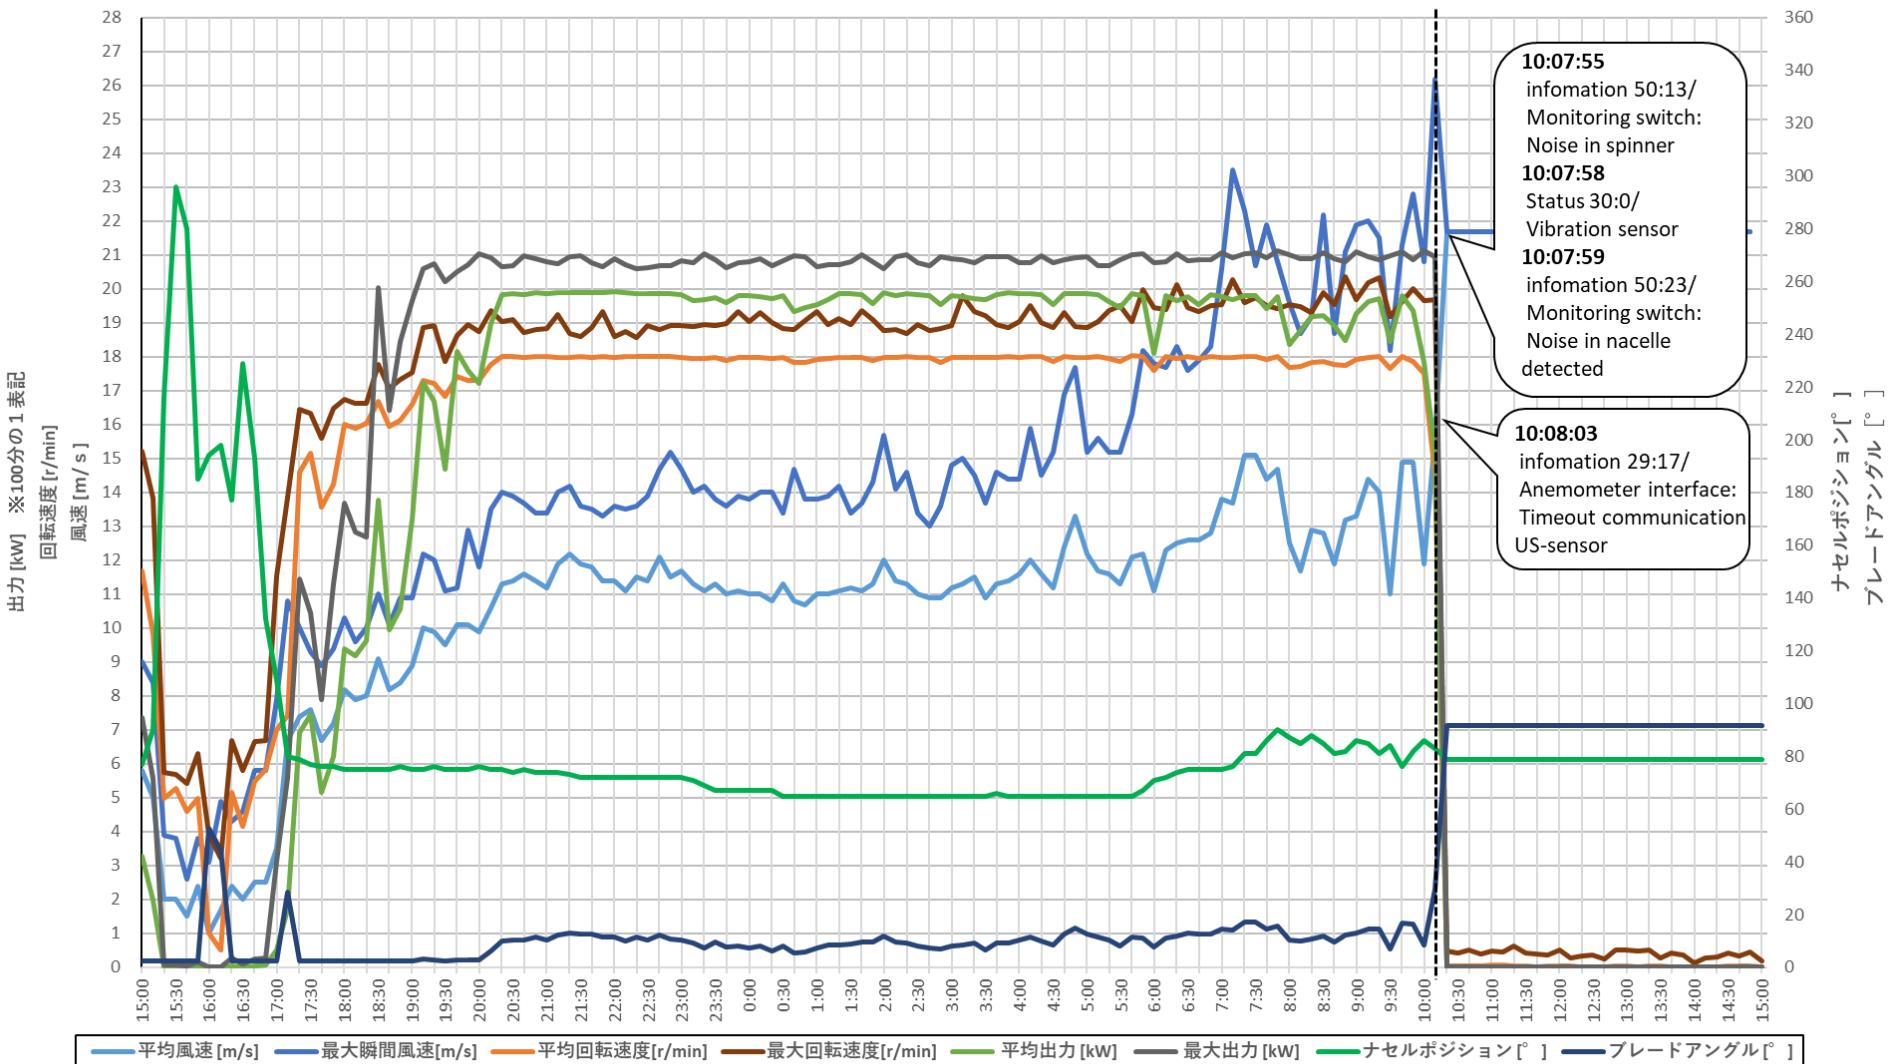
2025年5月1日～2日 SCADAデータ(10min)

ナセルポジションは位置調整ズレにより、  
実方位に対して30° 小さい値を示す。  
例：検出値10° 時 実際の向き40°（時計周り）

ブレードアングルは3枚のブレードの平均

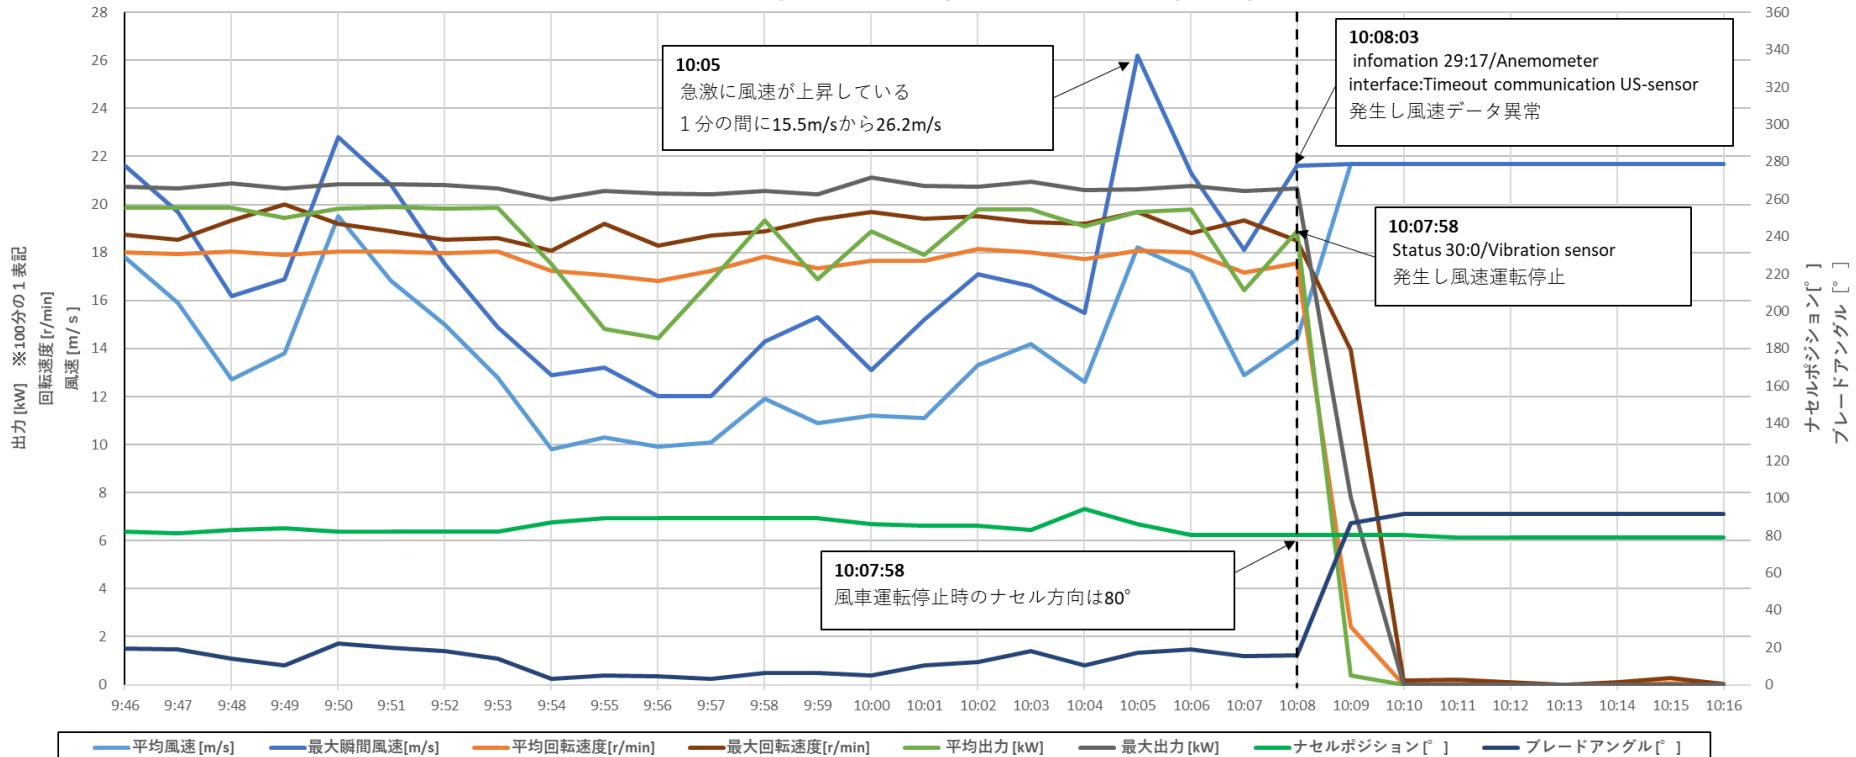
2025年5月2日(9:46～10:16) SCADAデータ(1min)

ナセルポジションは位置調整ズレにより、  
実方位に対して30° 小さい値を示す。  
例：検出値10° 時 実際の向き40°（時計周り）

ブレードアングルは3枚のブレードの平均
