新潟県企業局

産業構造審議会 保安・消費生活用製品安全分科会
電力安全小委員会 電気設備自然災害等対策ワーキンググループ

高田発電所水圧管路損壊事故について

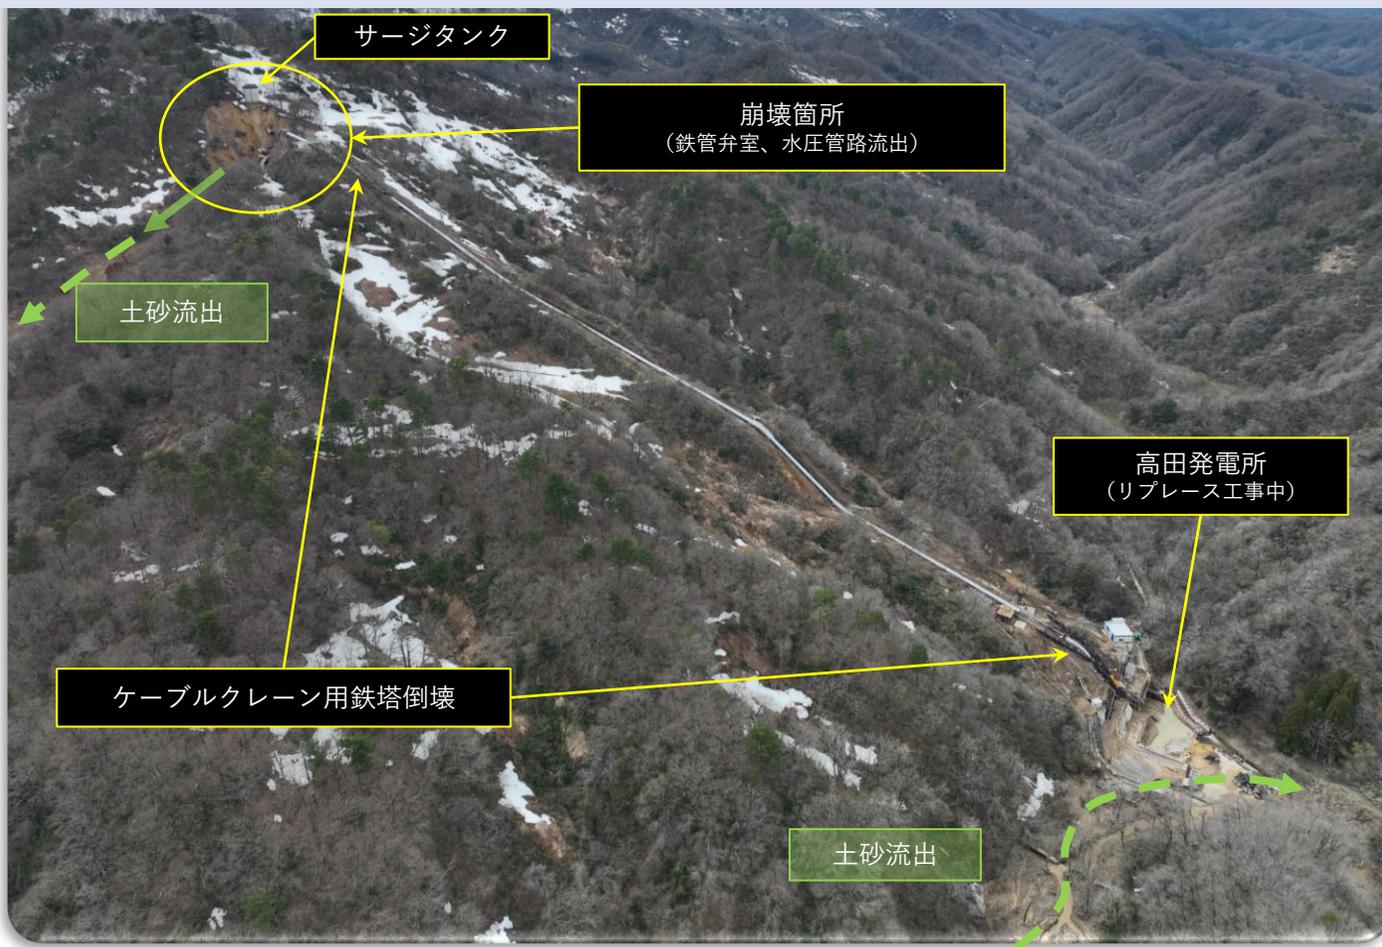
2 - 1 事故状況（全体概要）

- 令和7年4月5日（土）深夜から6日（日）未明にかけ、高田発電所サージタンク付近の斜面が崩壊
- サージタンクと鉄管弁の間の水圧管路が破断し、破断点から第一固定台までの間の管路が鉄管弁室ごと流失
- 水圧管路の断端からは後谷ダムの貯留水が短時間に流出し、多量の土砂と共に沢沿いを流下して発電所下流の沢山川へ流れ込み、河道内や周辺田畑に泥土や流木が堆積する被害が発生
- 斜面崩壊が発生した原因については、現在調査中

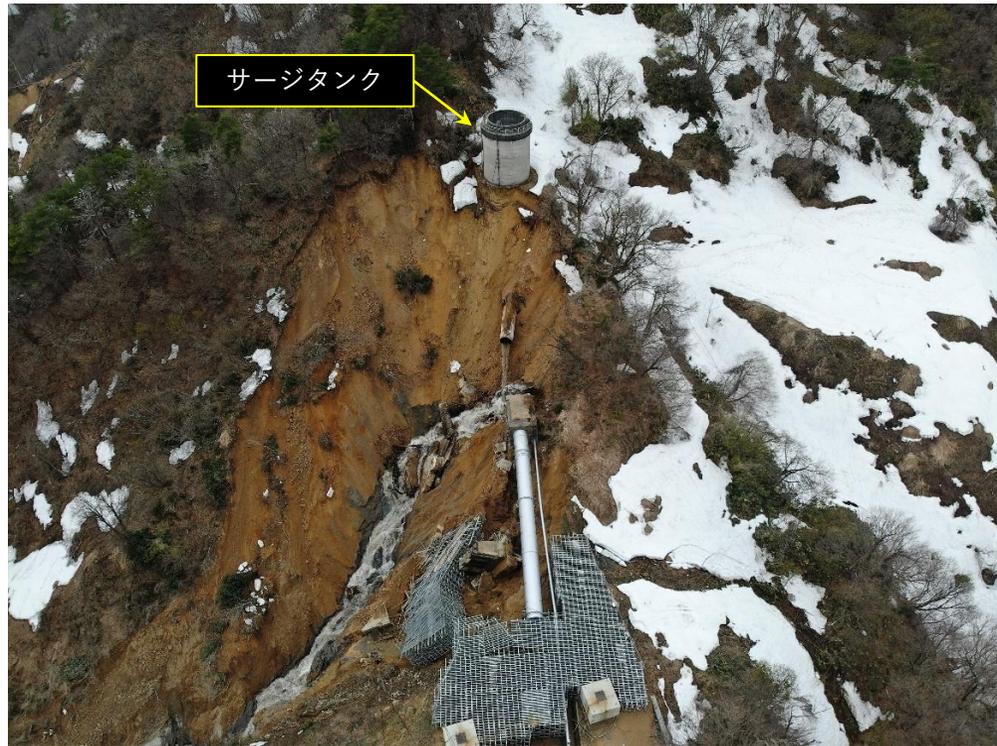
崩落箇所全景

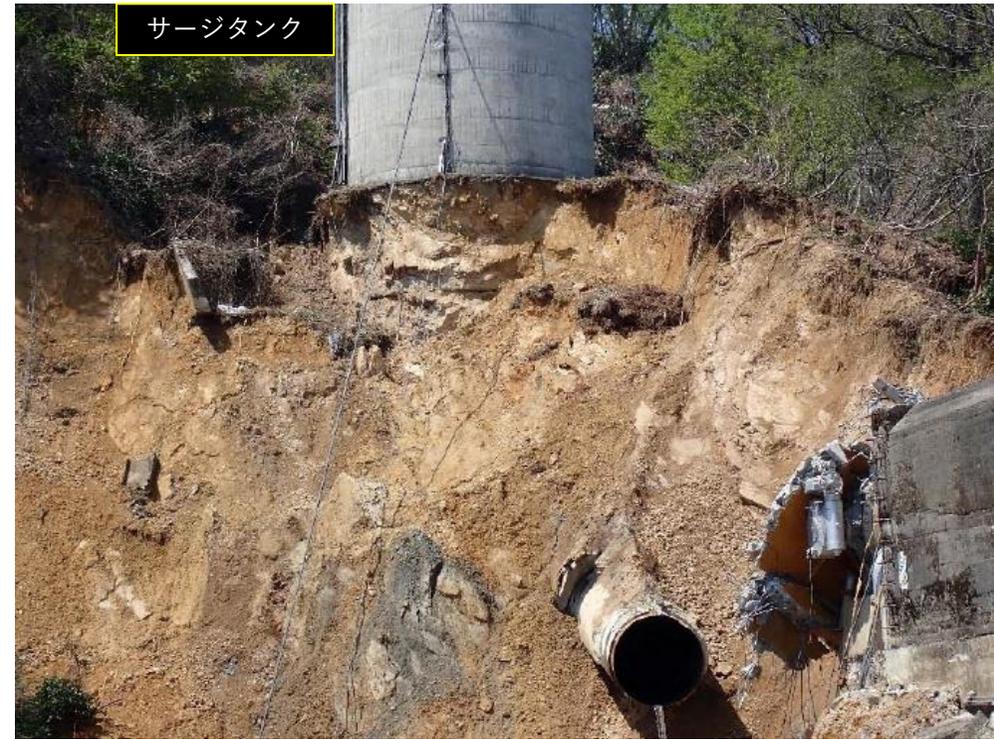
サージタンク基礎部状況

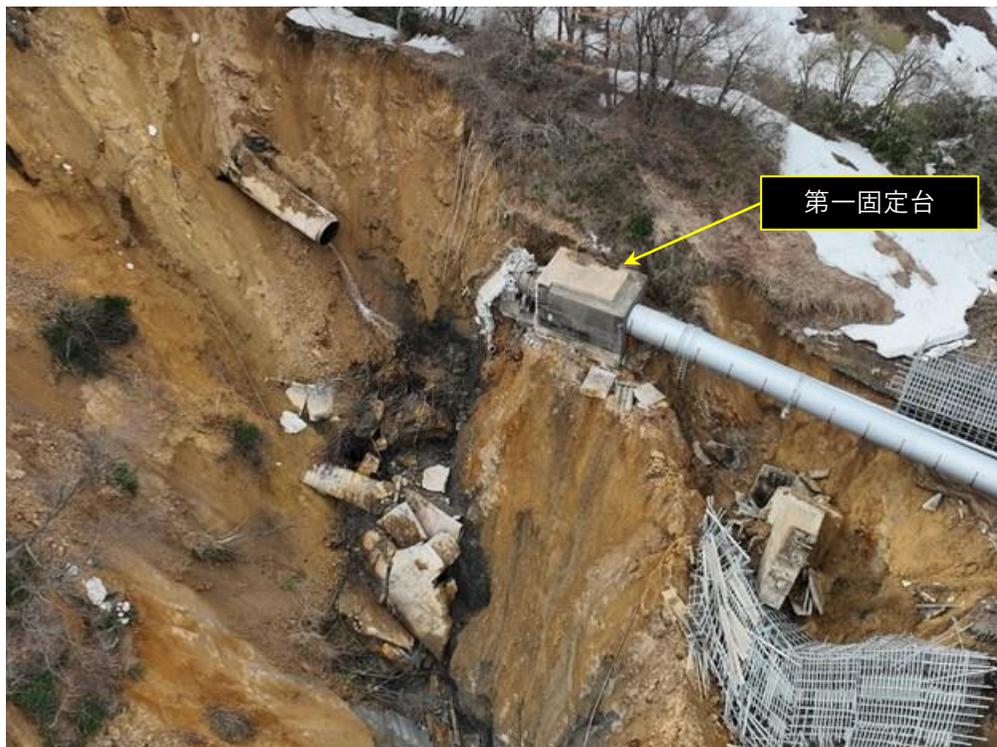
水圧管路脱落箇所

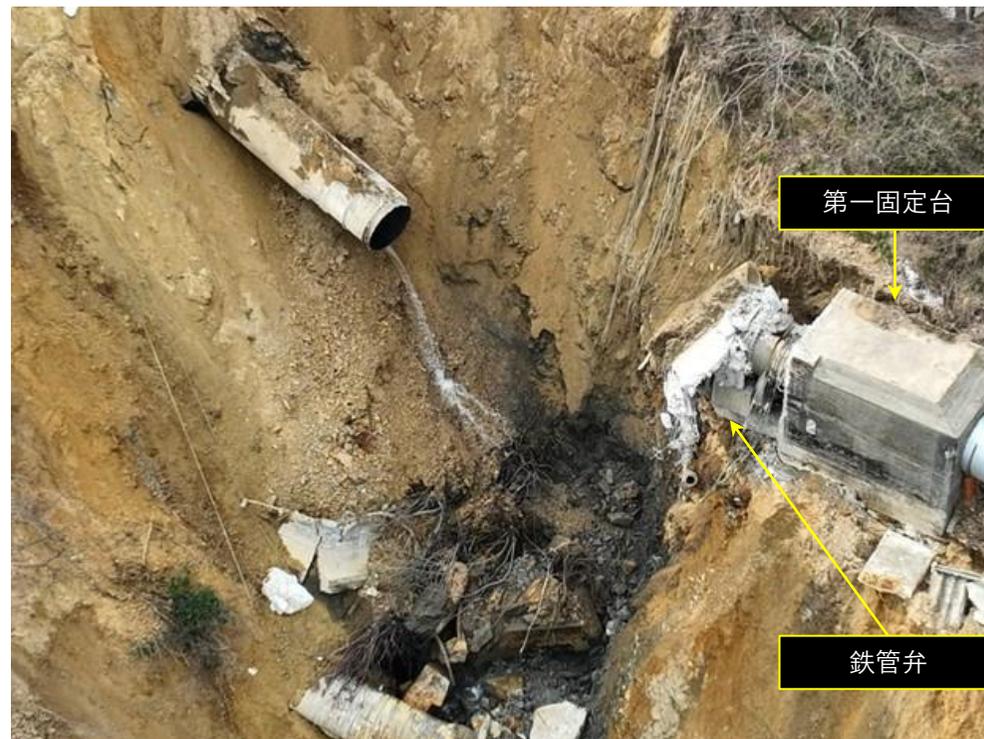
鉄管弁室付近崩落状況

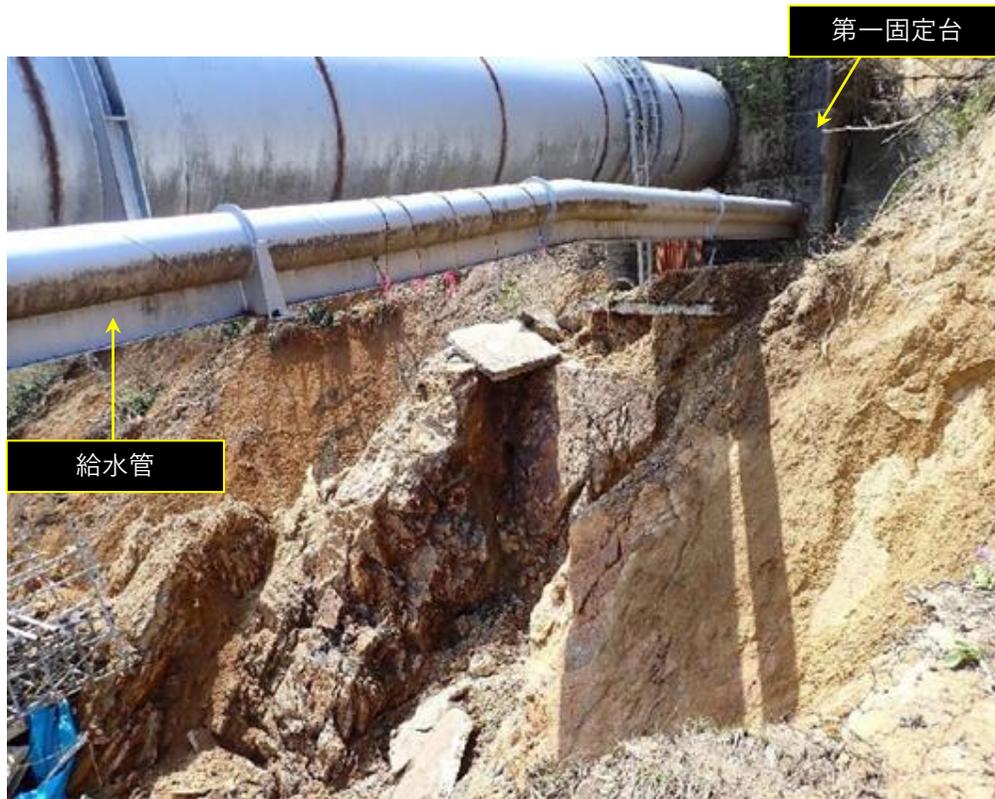
鉄管弁室下流側崩落状況

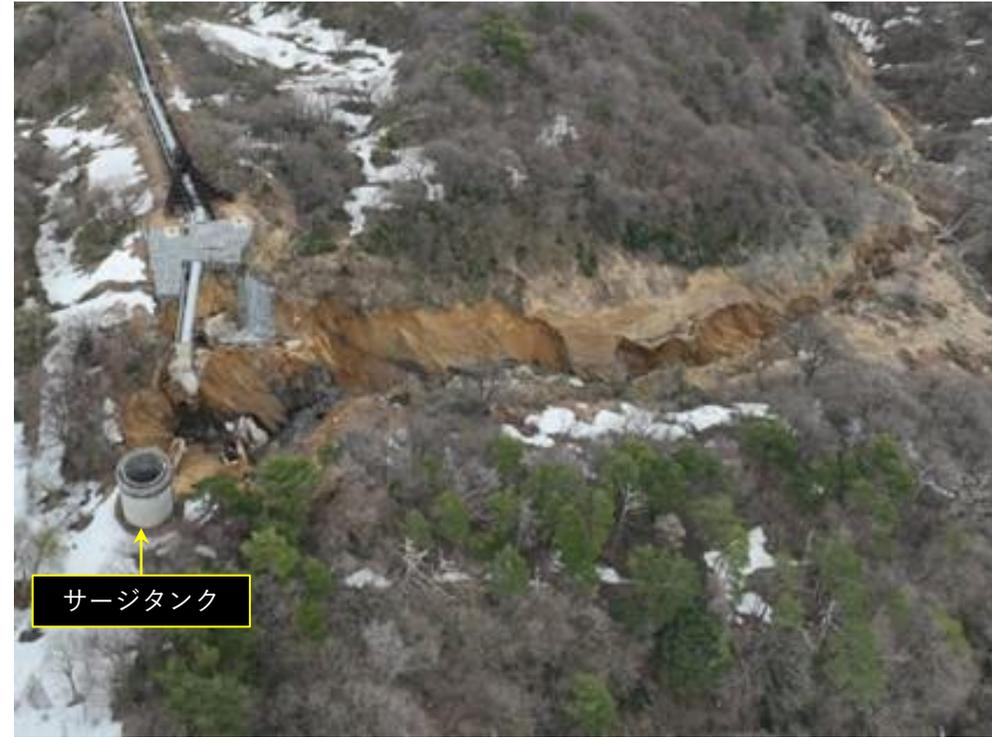
崩落箇所斜面状況

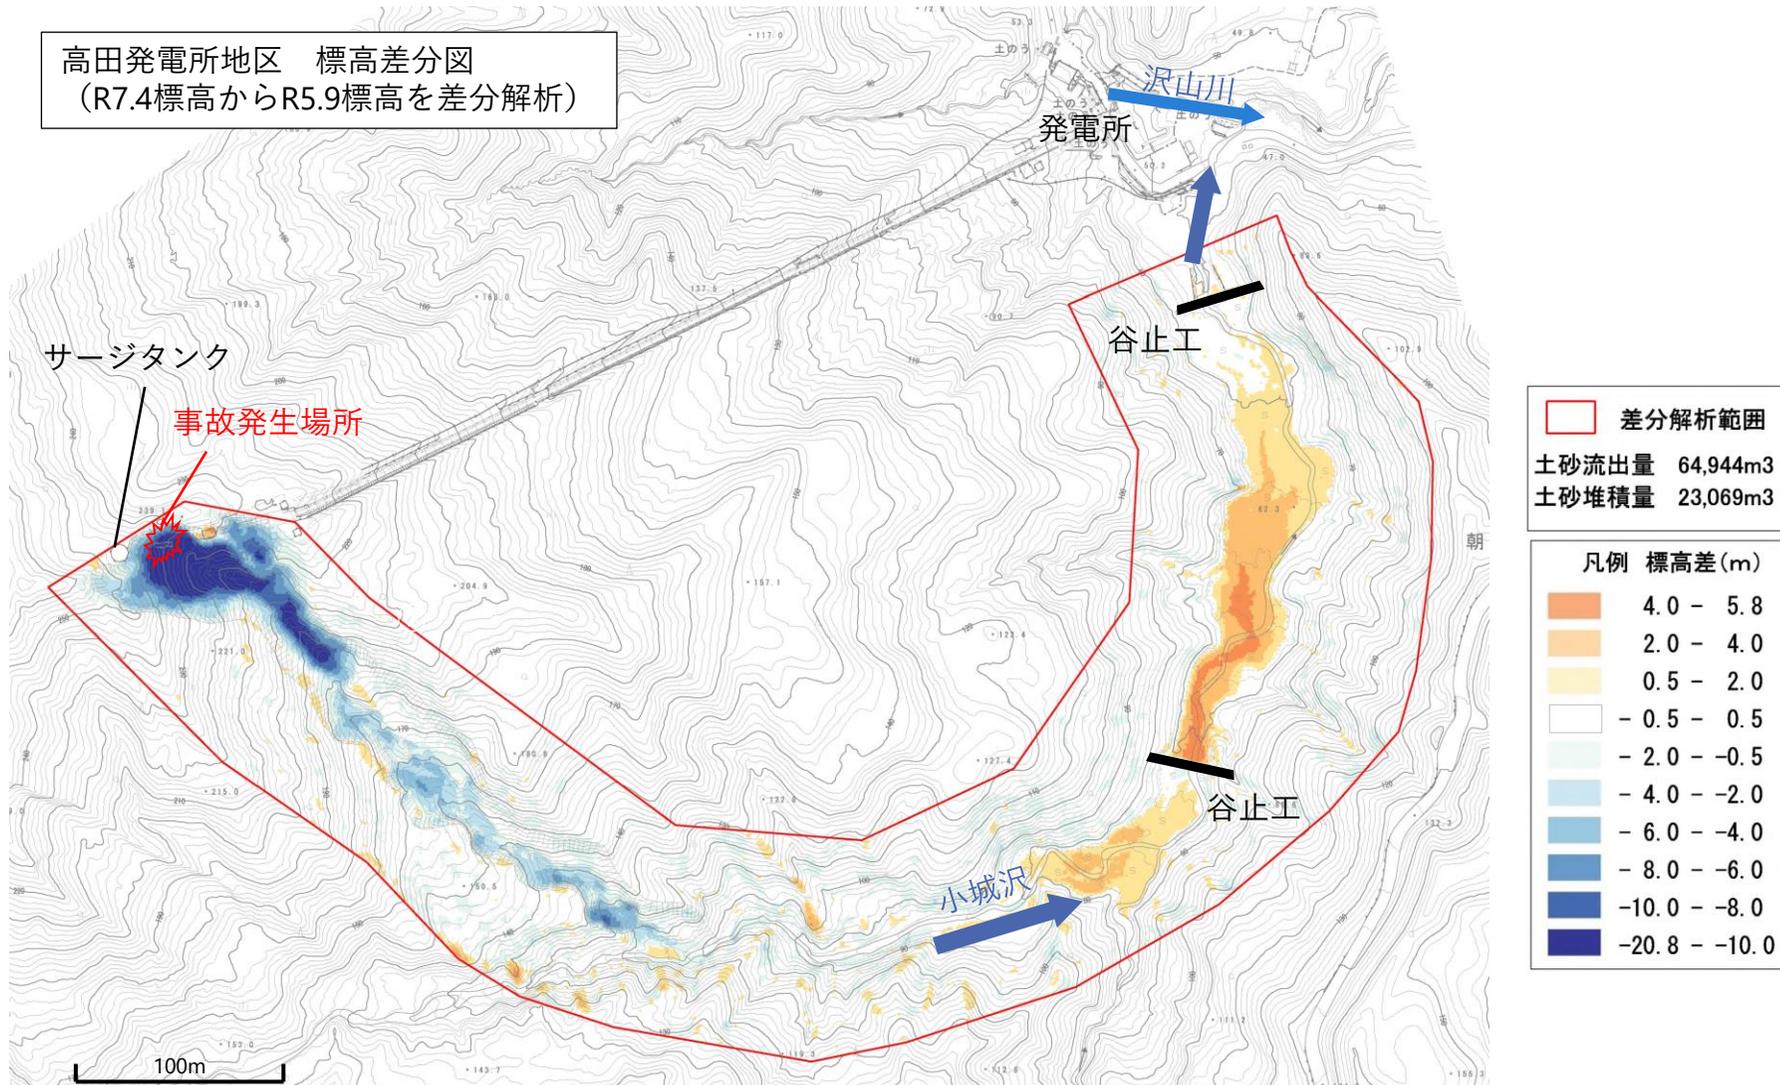
航空測量

- ・ 航空測量成果と同エリアの過去データ (R5.9) との差分解析 (右図) を行い、流出土砂量を推定
- ・ 斜面崩壊により約 6 万 5 千 m^3 の土砂が流出し、うち約 4 万 2 千 m^3 が発電所下流に流出

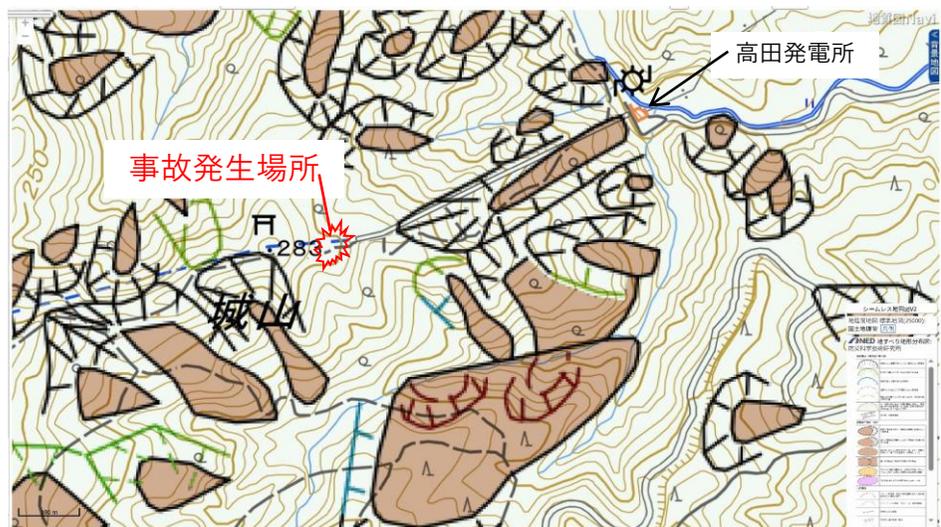
- 事故発生場所周辺は、滑落崖及び移動体が判定できる箇所が多くある。

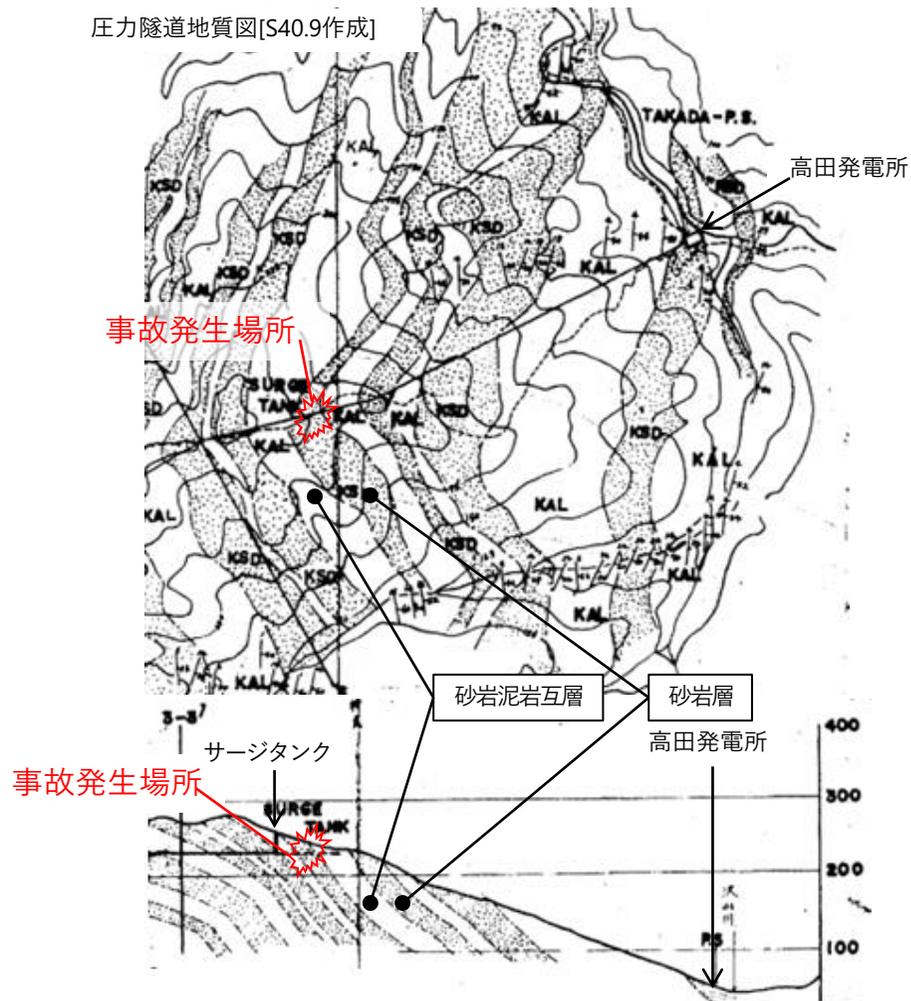
圧力隧道地質図[S40.9作成]

- 高田発電所建設時の圧力隧道地質図 (下図) から、発電所周辺は砂岩泥岩互層で覆われ、地層の傾斜が地形の傾斜に対して同一方向に傾斜している。

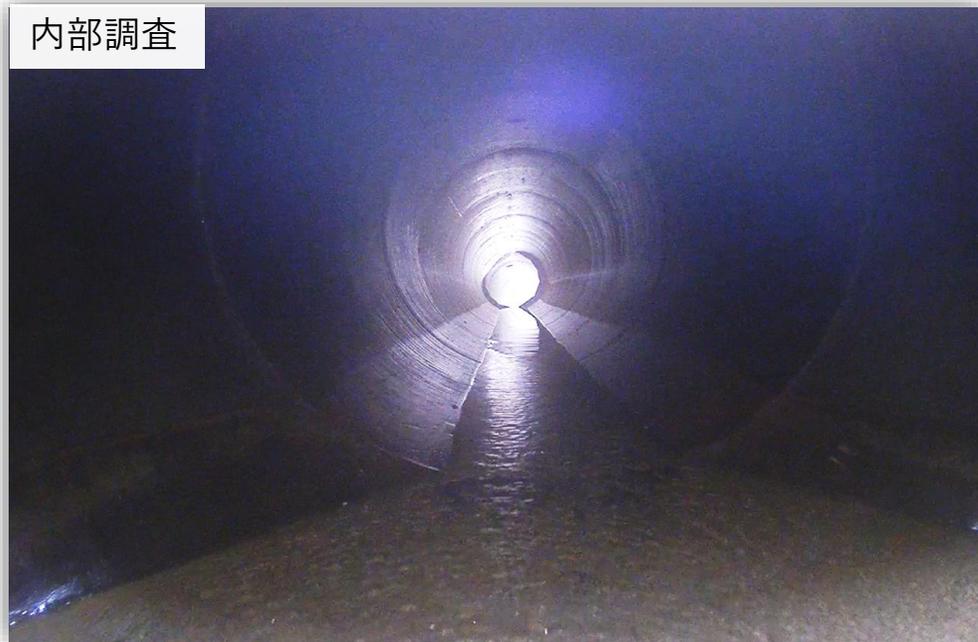
- ・6号隧道内部をサージタンク上流200mまで踏査し、以降狭小空間点検用ドローンと360°カメラで状況確認。
- ・隧道～鉄管接合部の範囲に大きな損傷箇所は確認されず。
- ・R2実施の鉄管内面塗装調査記録から、塗膜厚は500～900 μ mと十分な膜厚を有しており、さび等の腐食及び損傷等の報告はない。

R7.4.24ドローン調査映像から（上流から下流を望む）

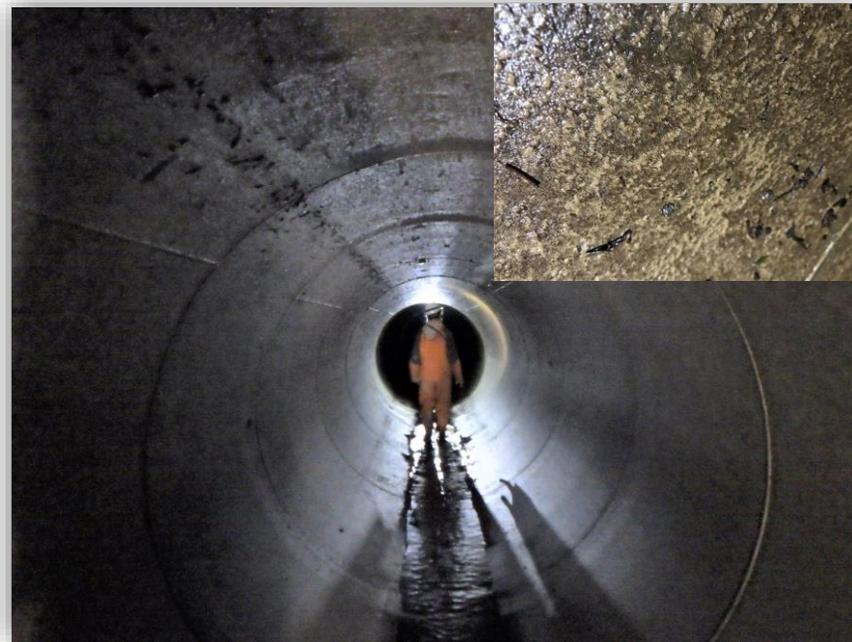
R2.11.13鉄管内面塗装調査（右上_塗膜表面）

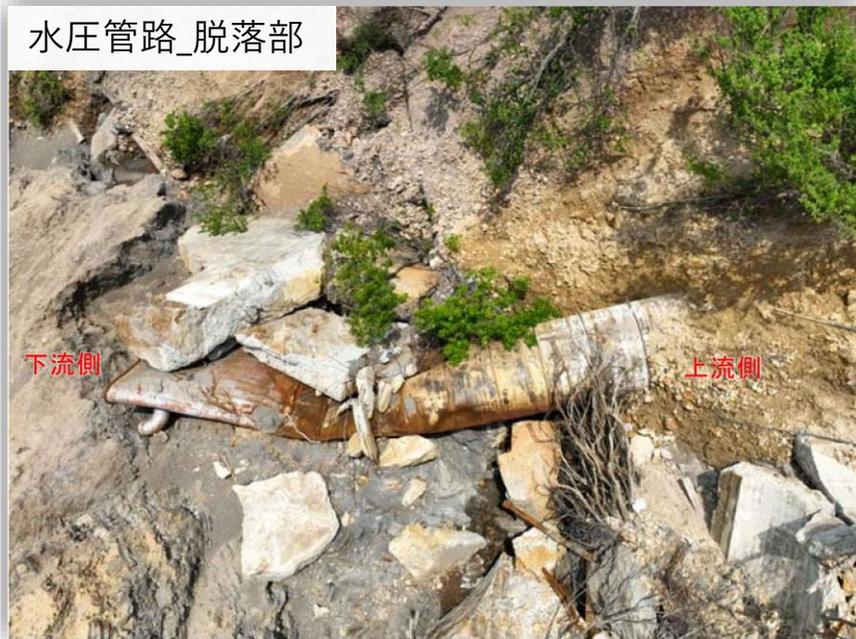
水圧管路_脱落部

- ・ドローンにより脱落した鉄管及び破断面の状態を確認。
- ・脱落部の外観からは、割れや腐食穴等の漏水につながる異常は確認できていない。
- ・破断箇所はサージタンク側から13番目の溶接継手部、鉄管始点から24.55m地点とみられる。破断面は円筒状の円形断面が保たれており、脆性破壊的に破断したものと推定される。

R7.5.14 脱落した鉄管状況（ドローン調査）

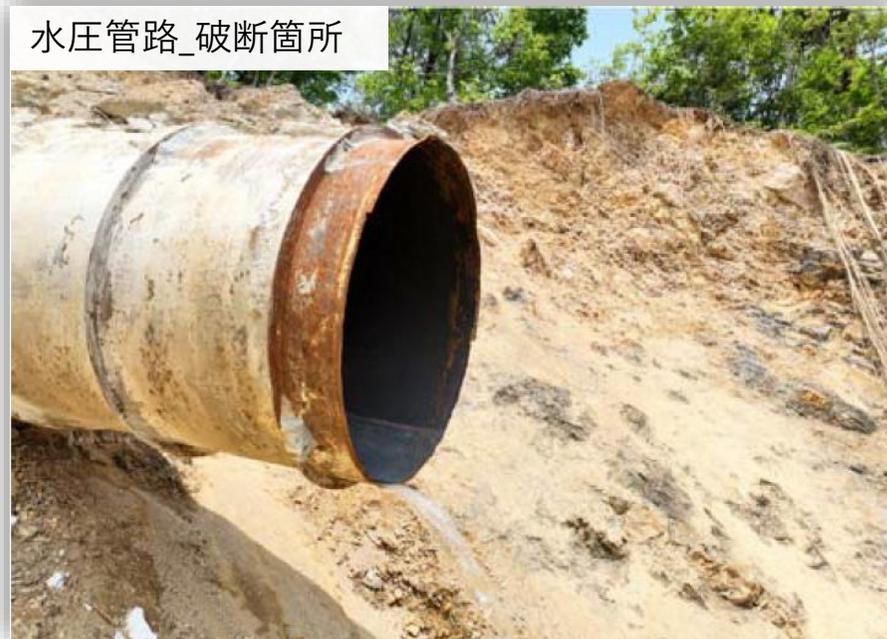
水圧管路_破断箇所

破断箇所状況（ドローン調査）

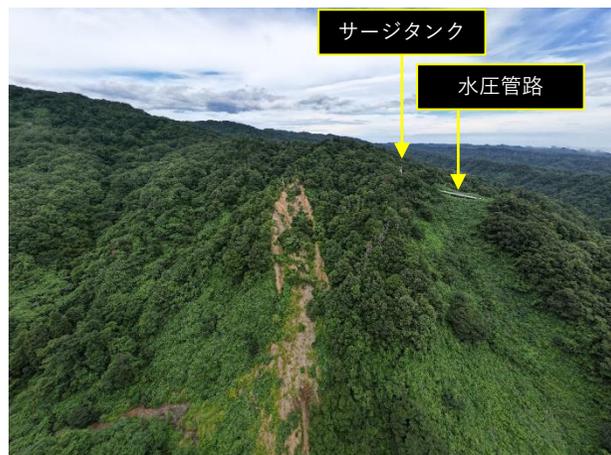
- 水力設備の点検状況や今回事故の対応状況について検証し、必要な是正措置等を検討する。
- 特に、今回事故につながると考えられる事象（下掲載写真）を確認していたにも関わらず、踏み込んだ検討を行うことなく経過観察とする判断が継続されていたことについては、重大な関心を持って取り扱うこととしたい。
- 検証体制としては、企業局内に主任技術者等で構成する委員会を組織する。
（5月20日に第1回実施済）
- 他発電所の水力設備の点検状況等についても委員会において確認すると共に、必要措置を水平展開する。
- 全発電所の水力設備の点検内容や周辺地山の状況については、別途外部委託により再評価する方向で検討したい。

サージタンク近傍斜面の土砂崩れ状況
[R4.8.16撮影]

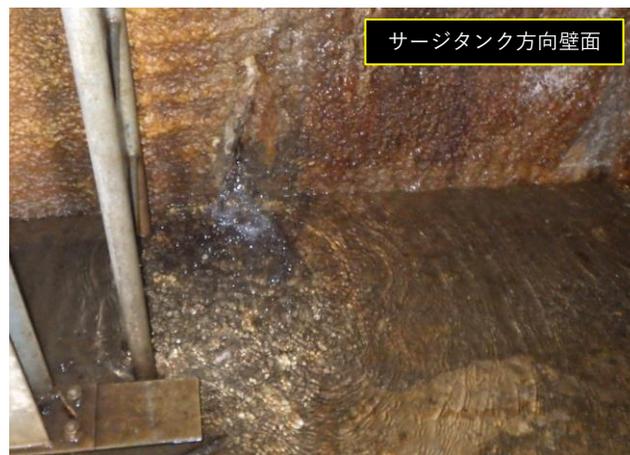
鉄管弁室：能登半島地震後の漏水状況
[R6.1.23撮影]
※R6.4以降の月例巡視では確認されず、
R6.11に再発を確認

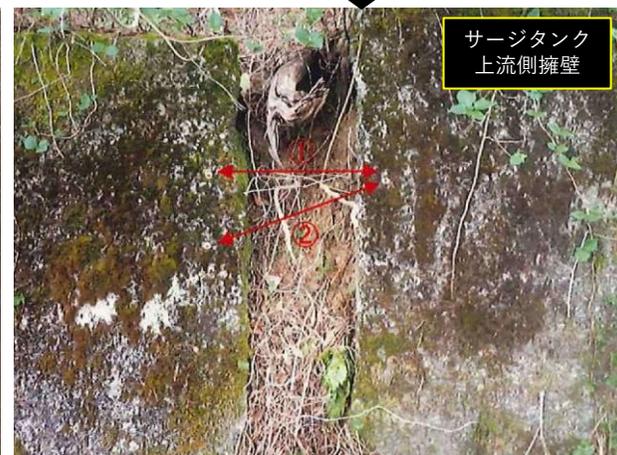
サージタンク擁壁クラックの測定
[R6.4.16撮影]
※従前から巡視時に実施しており、開
きは拡大方向で推移[①②測定箇所]

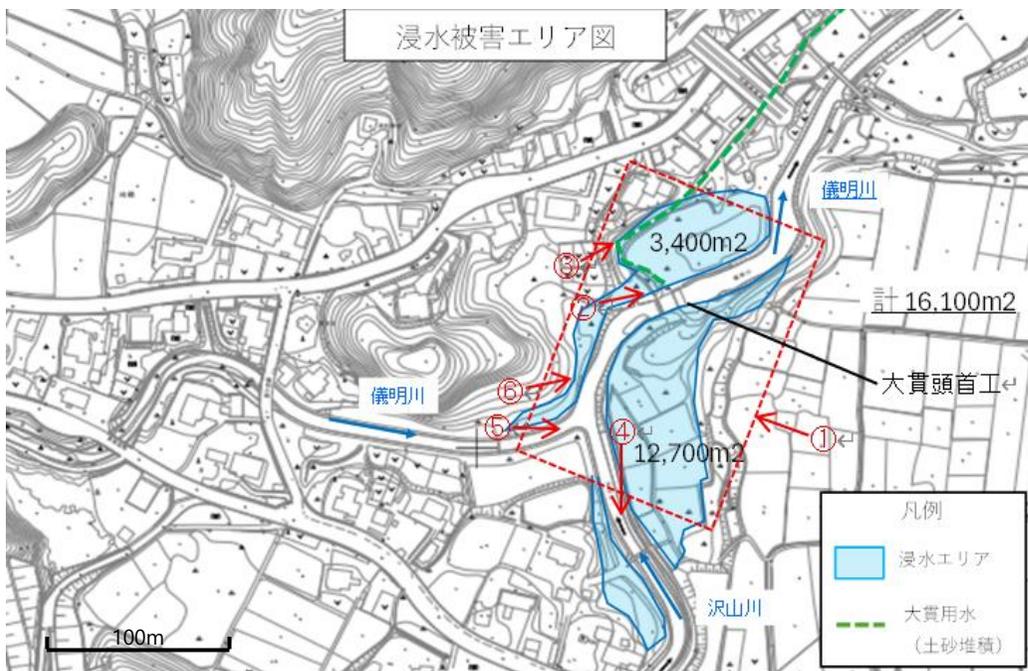
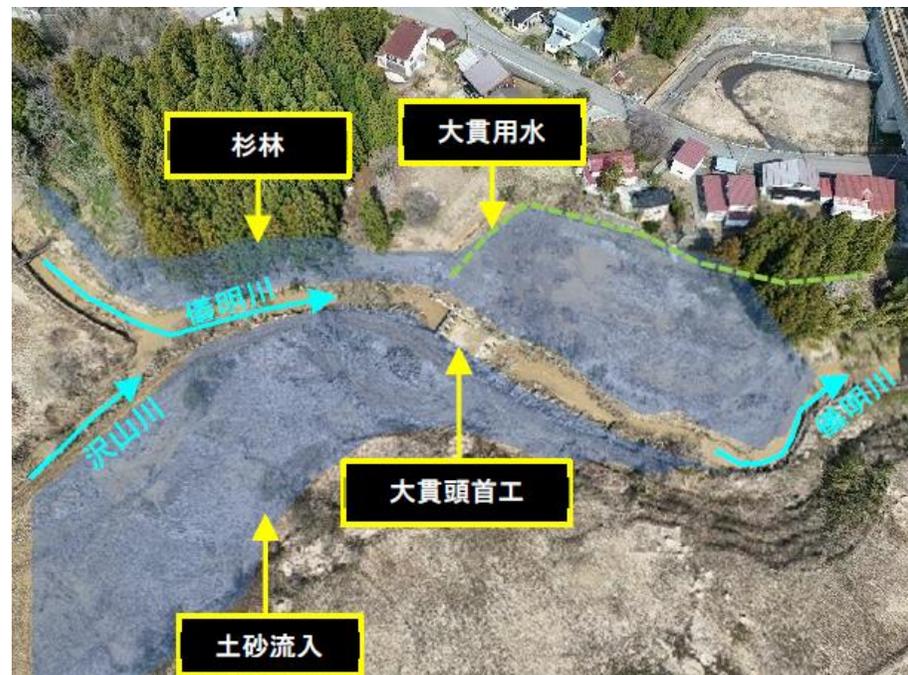
写真① 土砂流入箇所

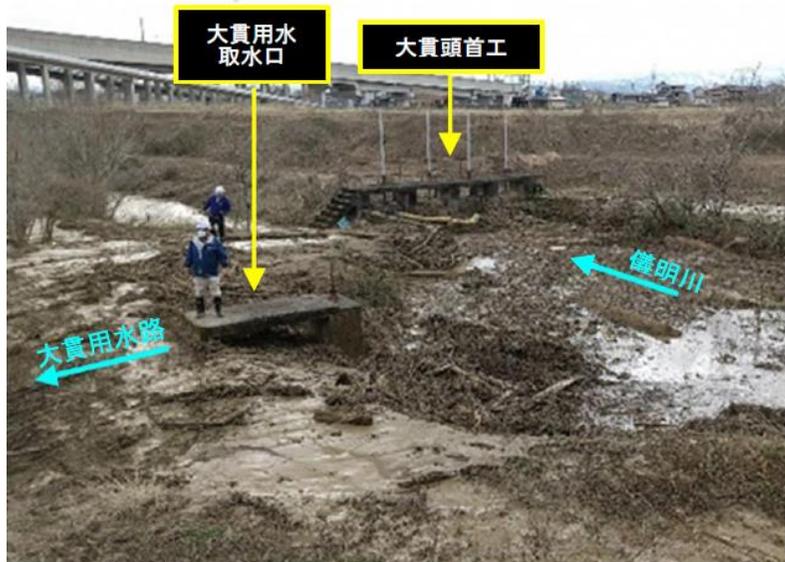
被害状況	復旧対応
下流域の被害	● 大貫頭首工に流木堆積	● 4月6日撤去完了
	● 農地（休耕田）や杉林が浸水、土砂流入（浸水面積約1.6万m ² ）	● 農地（休耕田）地権者と協議し、現状のままで存置 ● 杉林は今後伐採予定
	● 沢山川、儀明川への流木・土砂堆積（延長約700m） ● 用水路へ土砂堆積（延長約300m）	● 5月14日全て撤去完了
	● 沢山川護岸の軽微な損傷（延長約300m）	● 河川管理者と対応協議中

写真② 大貫頭首工（事故後）

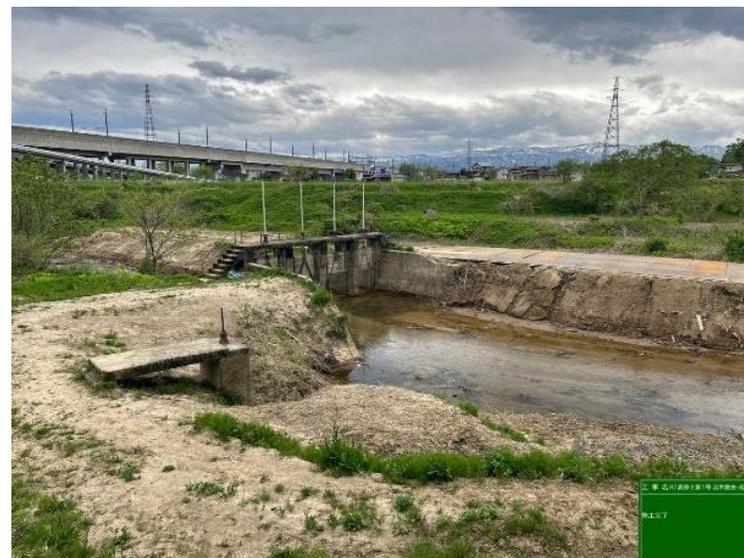
写真② 大貫頭首工（復旧後）

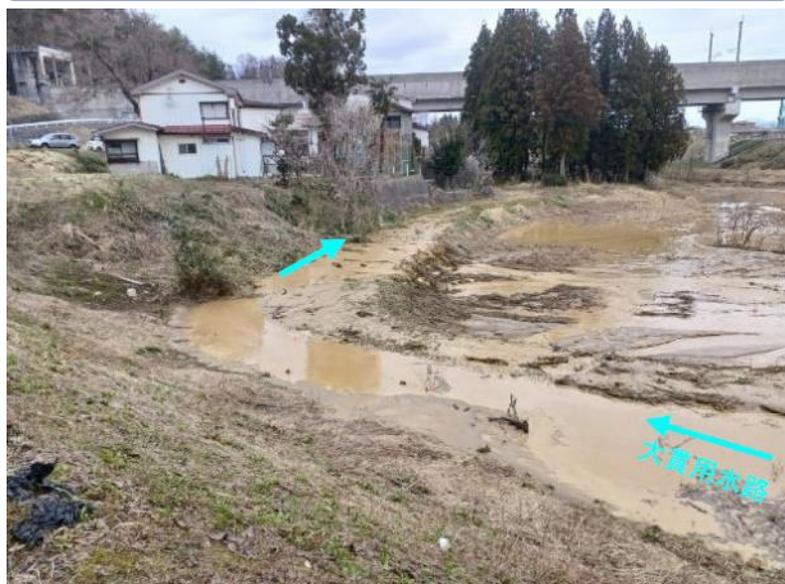
写真③ 大貫用水路（事故後）

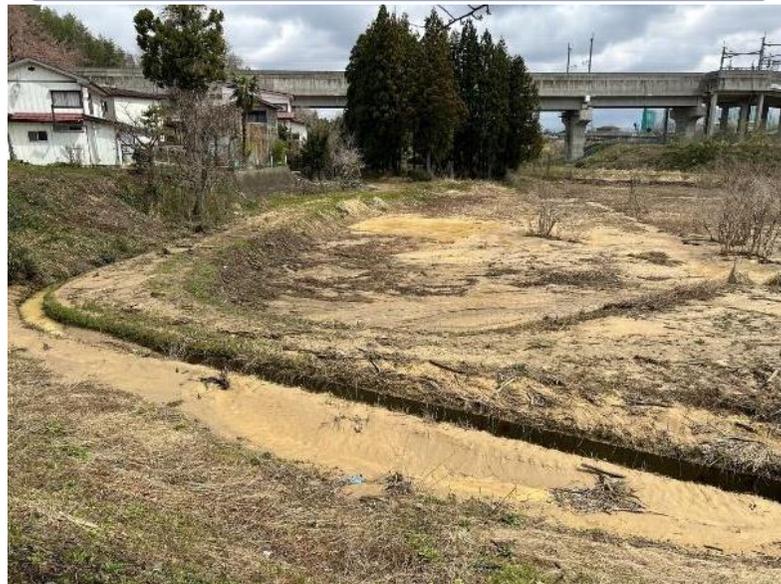
写真③ 大貫用水路（復旧後）

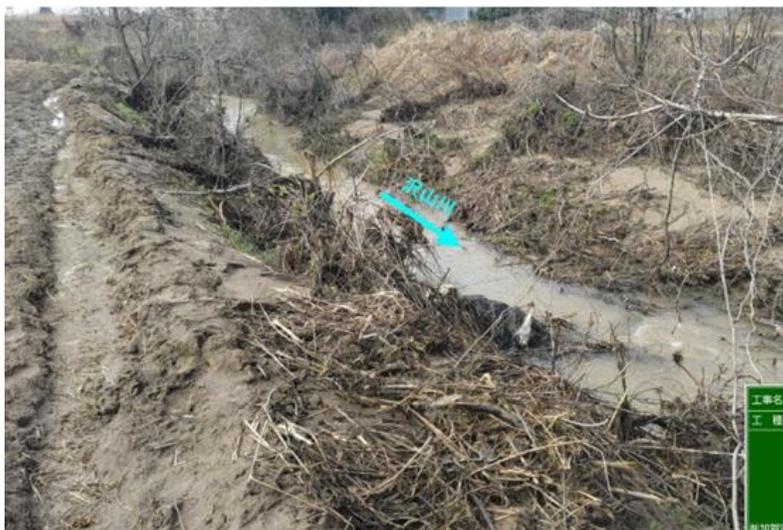
写真④ 沢山川（事故後）

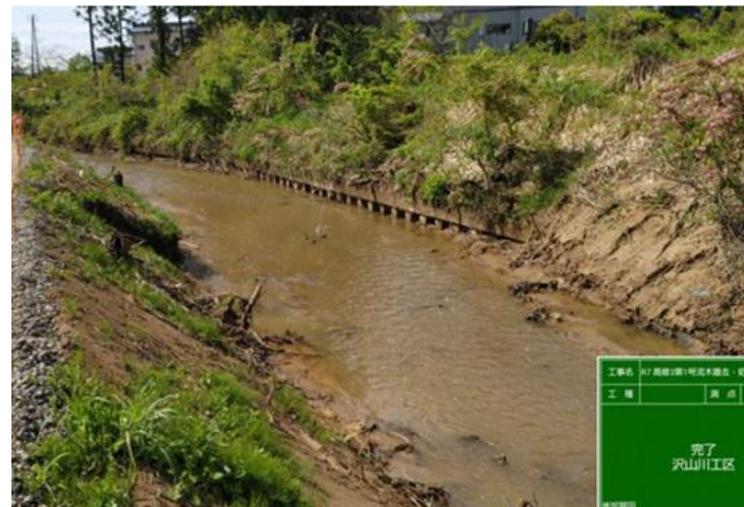
写真④ 沢山川（復旧後）

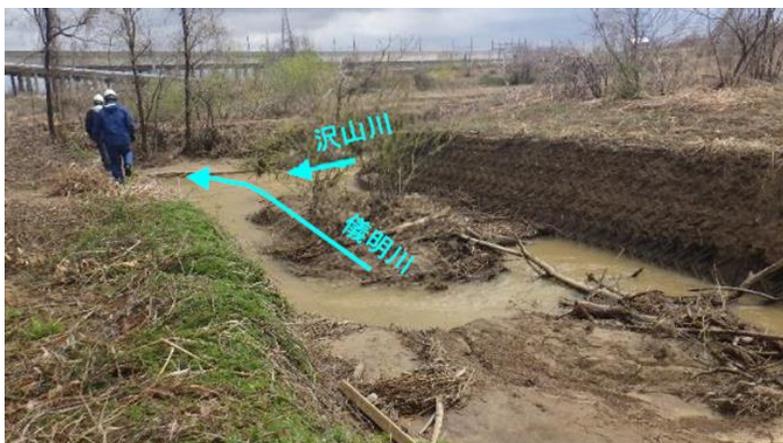
写真⑤ 儀明川、沢山川合流点（事故後）

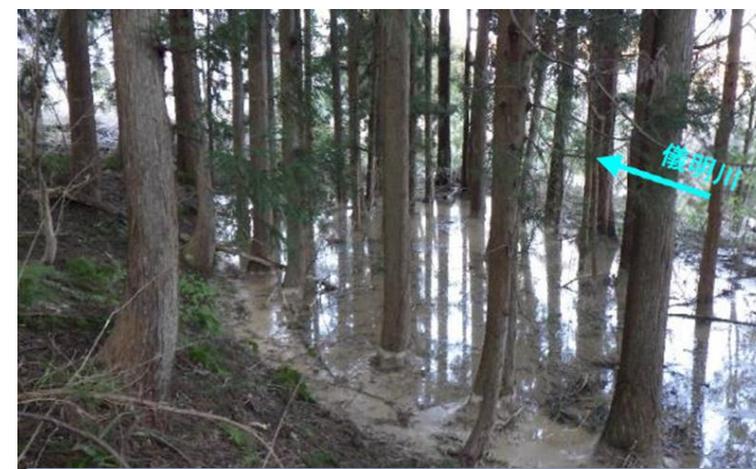
写真⑥ 杉林
