# **新屋浜風力発電所 ブレード破損事故に関する報告**

2026年 1月21日

さくら風力株式会社（株式会社新エネルギー技術研究所）  
株式会社日立パワーソリューションズ

## 2025年5月2日に発生した新屋浜風力発電所ブレード破損事故に関する事故調査委員会の調査結果

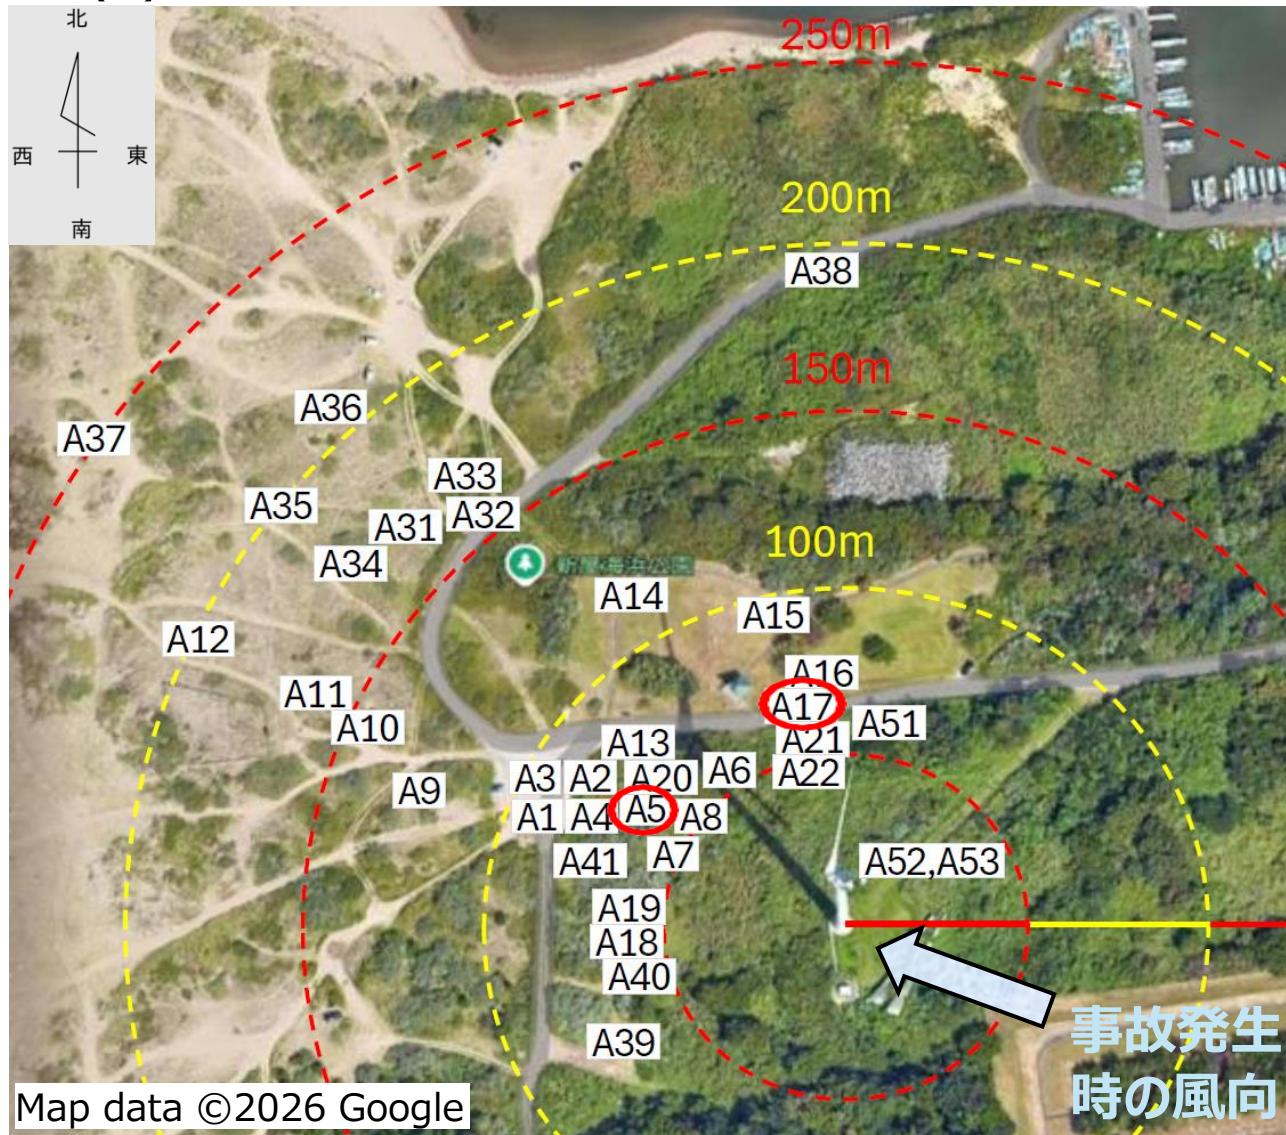
図1-2 ブレードA落下物飛散状況(一片約500mm以上の落下物A1～A51をマッピング)

- ・A5部(サクションサイド側シェル)は西北西(風車本体のほぼ風下側)へ飛散。同ブレッシャーサイド側も飛散(図1-2 A21)。
- ・A17部(サクションサイド側シェル)は北北西(同、風下から右手約60°)へ飛散。同ブレッシャーサイド側は飛散せず垂れ下がっていた。

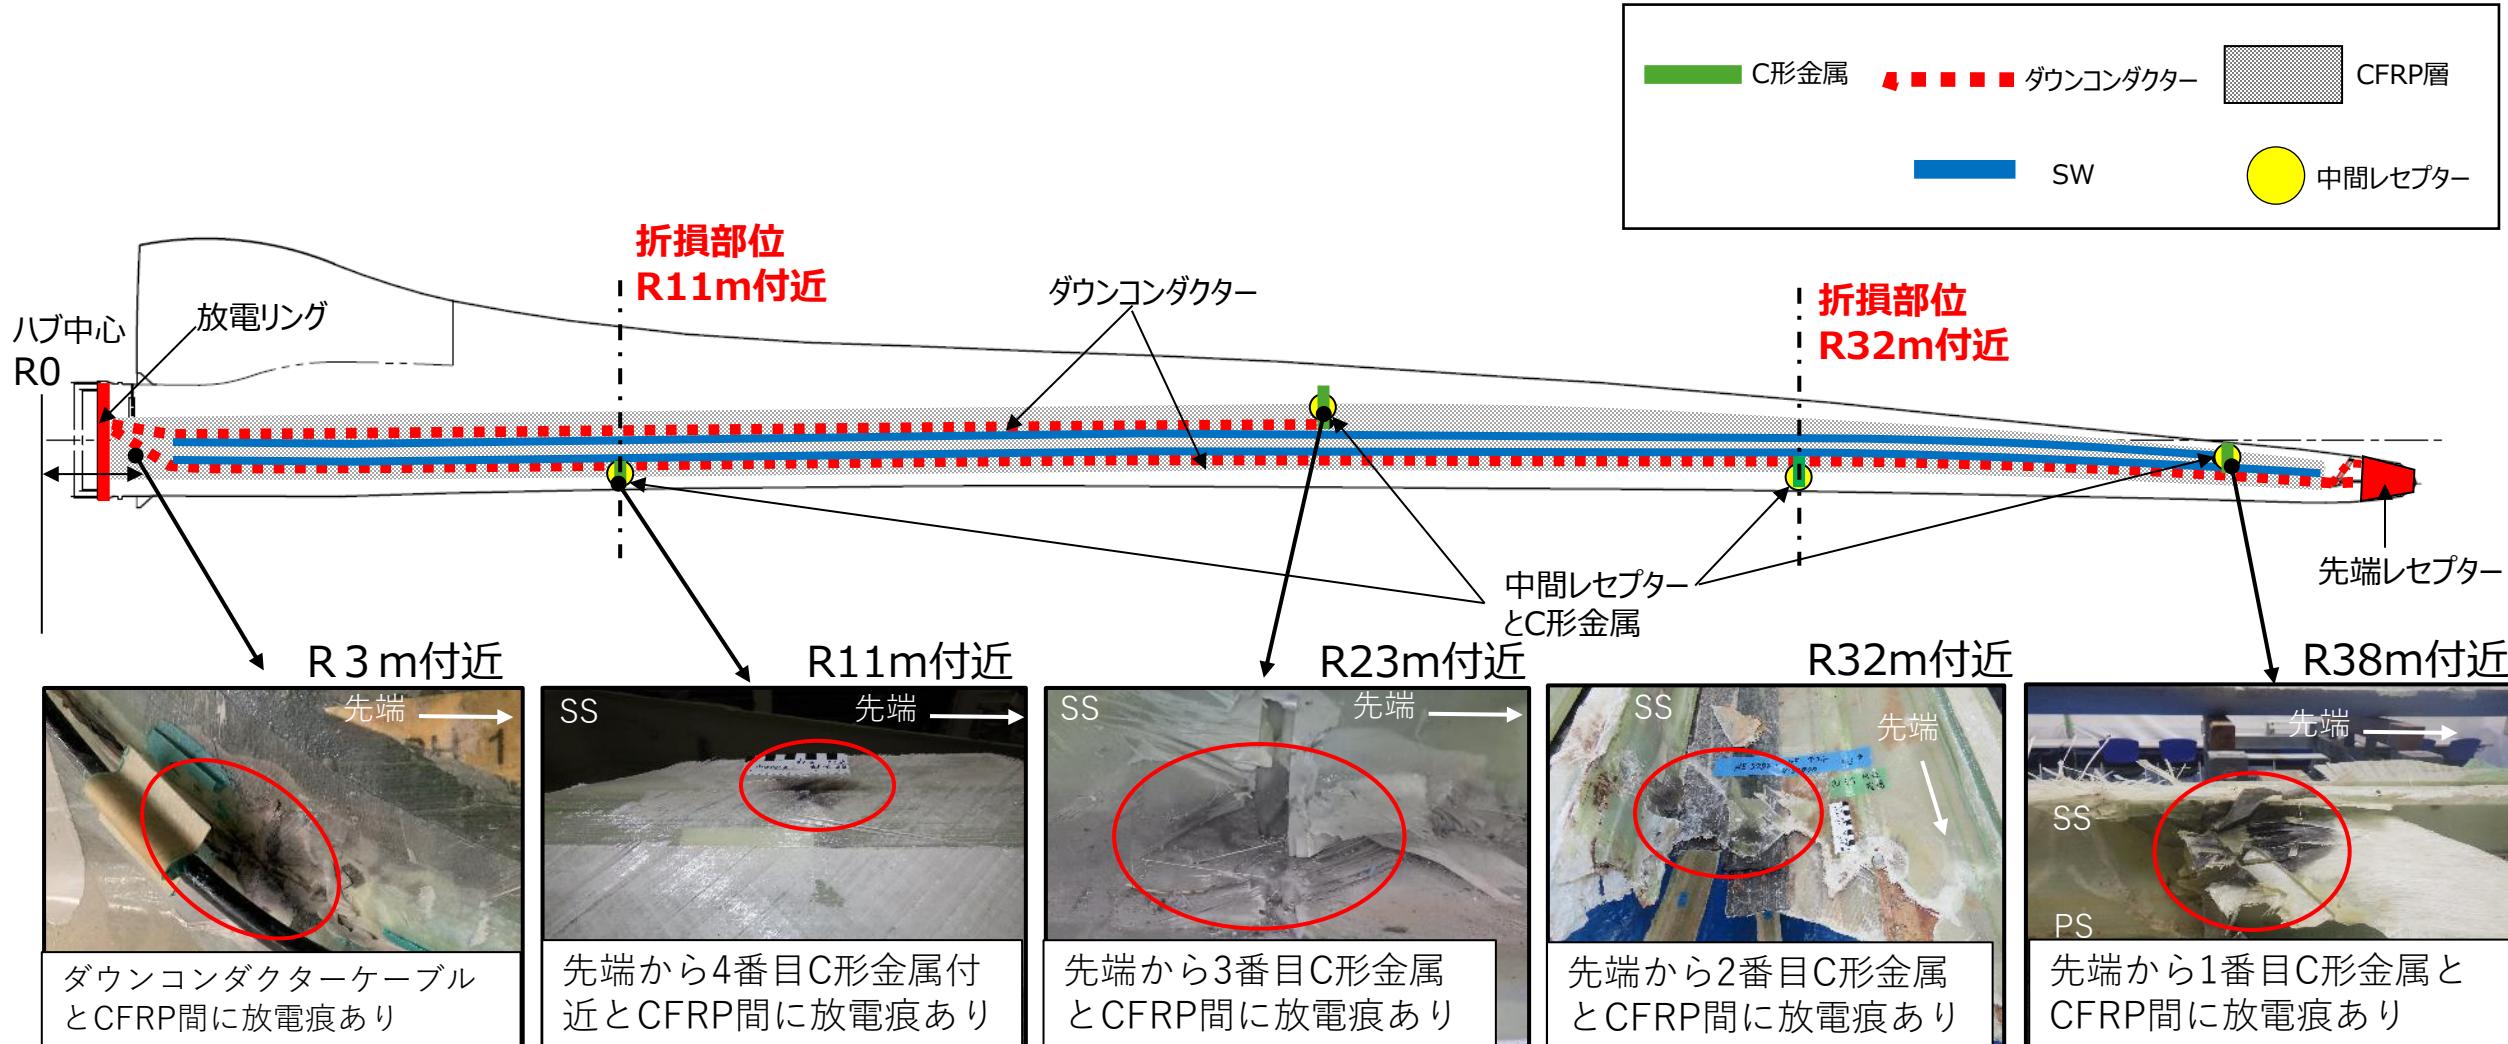
図3-1 ブレードA 損傷状況説明図

損傷状況確認(事実)：破損したブレードAを集積、配列して調査した。

↳ ダウンコンダクター（C形金属含む）とCFRP SCの近接部位 5箇所で放電痕を確認した。

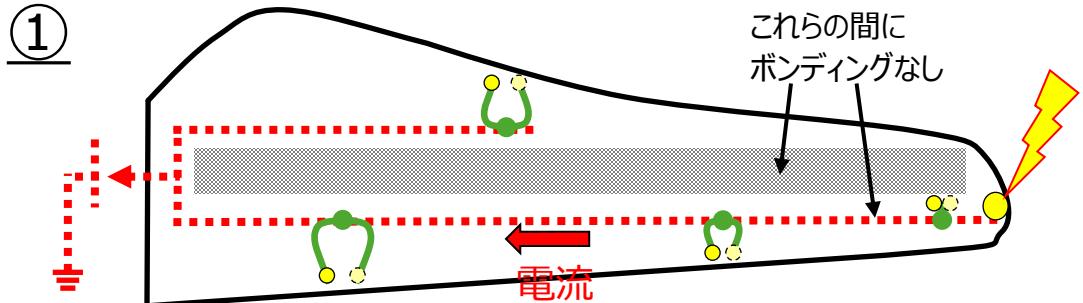
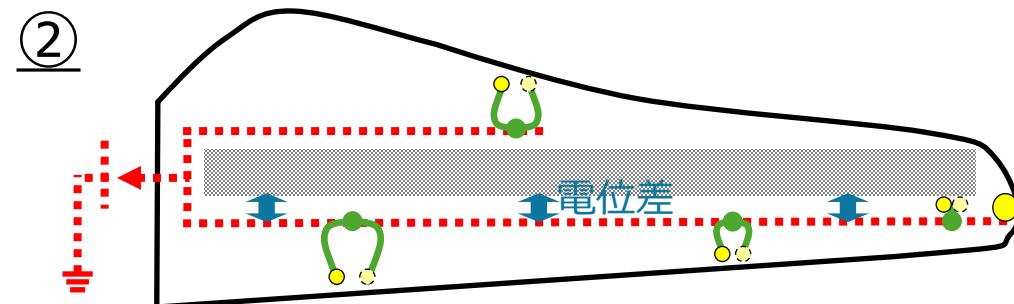
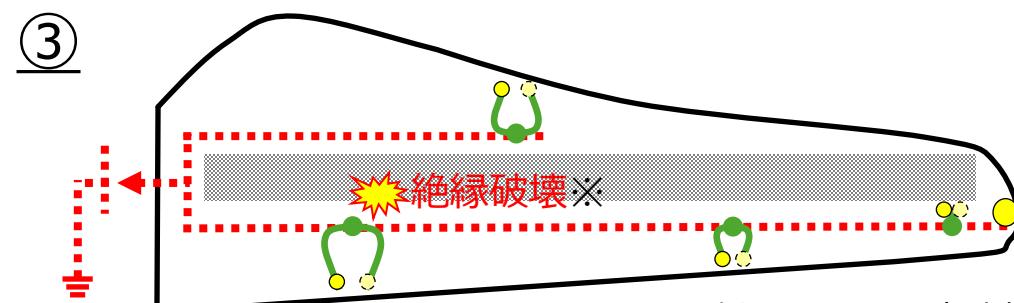
① レセプターに落雷。

- 先端等レセプターに落雷し、ダウンコンダクターに電流が流れる。

② C形金属含むダウンコンダクターとCFRP間で電位差が生じる。

- 検証のために実施した解析では、電流波高値100kA、10/350μs(電流波頭長10μs/波尾長350μs)の条件で、R11m付近では:約400kV、R32m付近では:約600kVの電位差が発生することを確認した。  
(注記参照)

③ ②により、C形金属とCFRP間で絶縁破壊し、放電が生じる。

- CFRPは半導体であるため、C形金属がCFRPと近接する箇所で、双方を電気的に絶縁しているGFRP層が絶縁破壊し、放電する。  
(絶縁破壊し放電する様相は 10頁 図3-2、図3-3を参照)

⇒ CFRP SCが損傷する可能性がある。

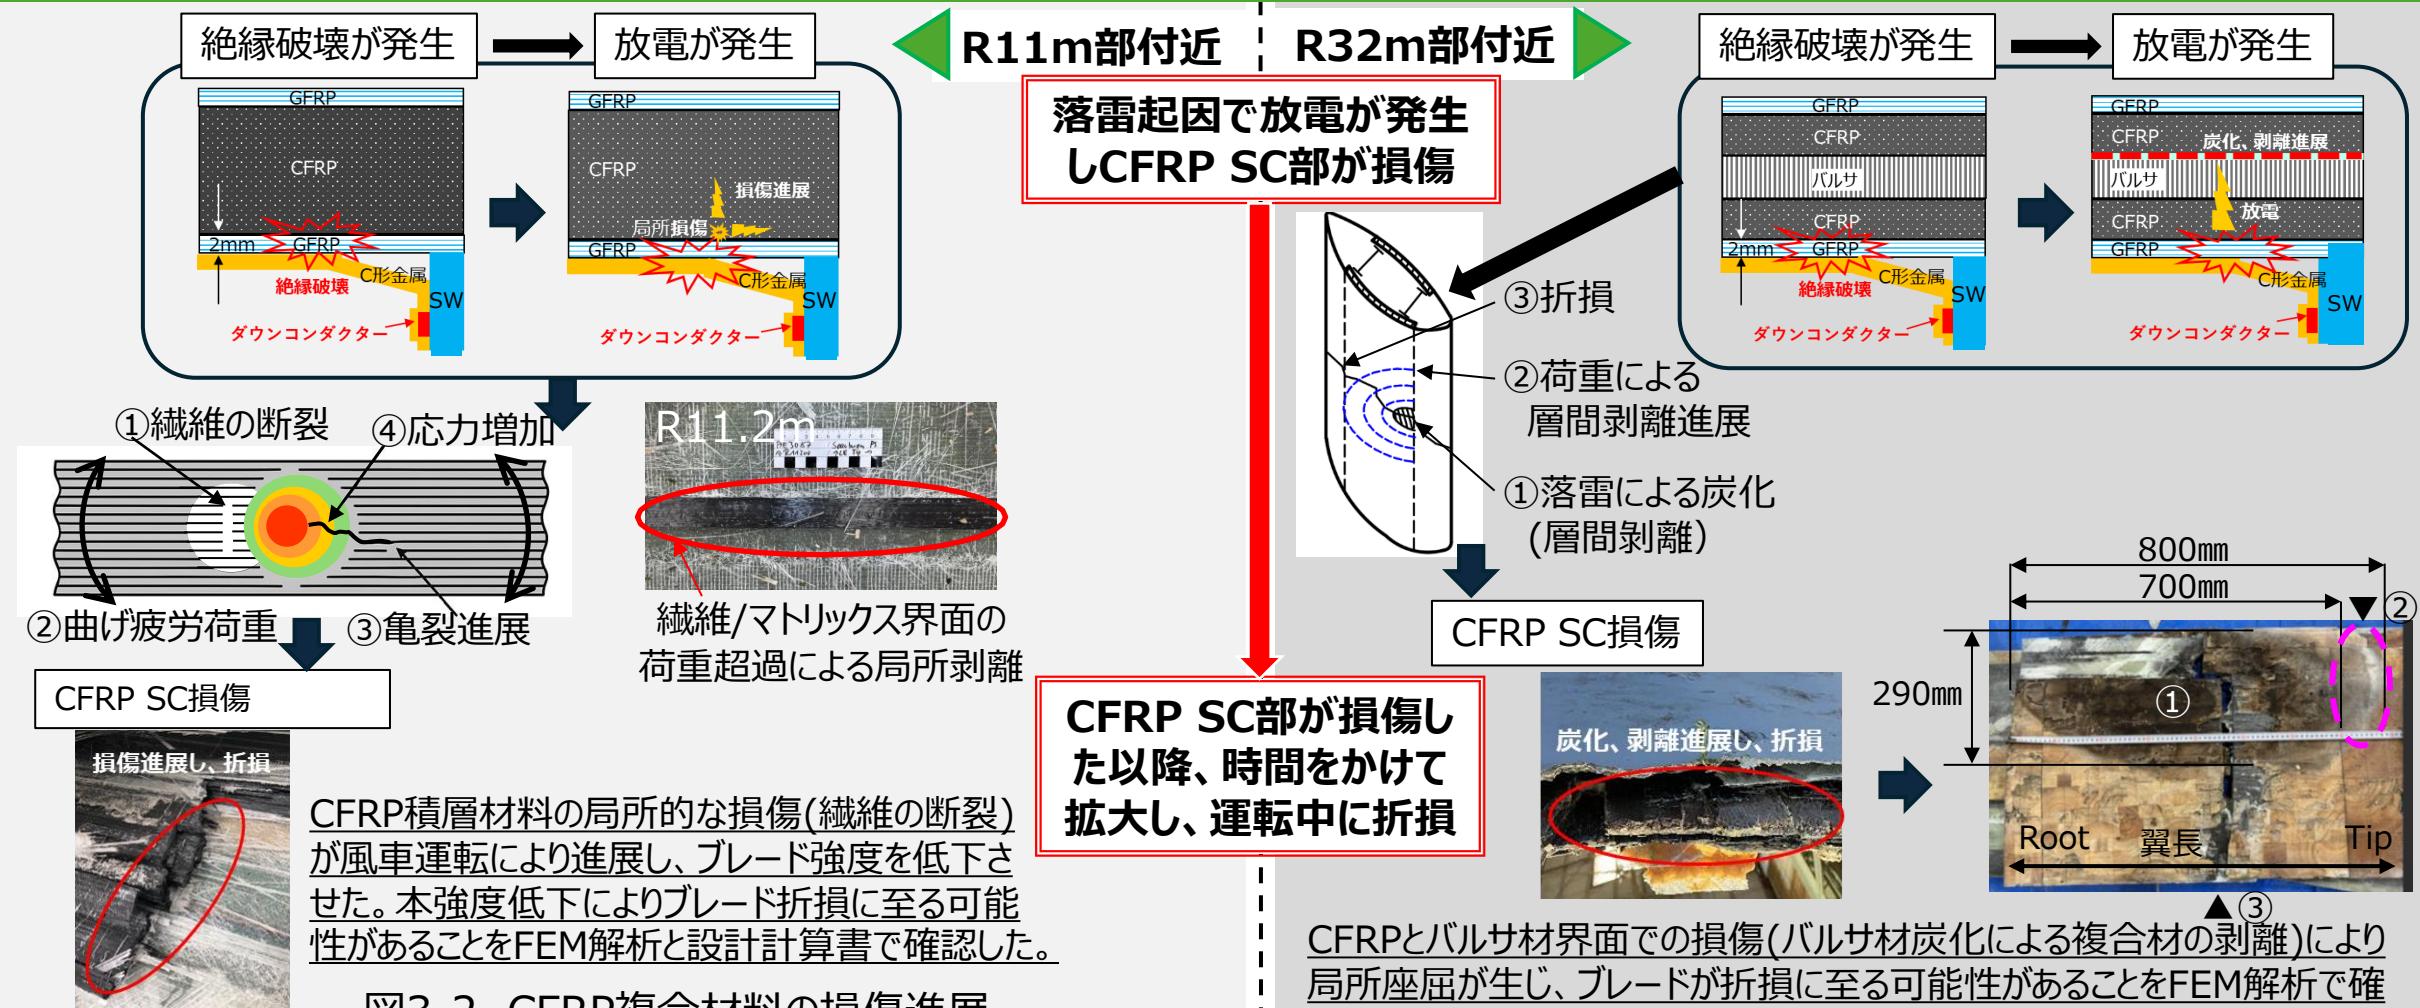
図3-2 CFRP複合材料の損傷進展

→落雷起因で放電発生後、ブレードの強度と剛性を担うCFRP SC部が損傷し、時間をかけて拡大した。  
事故当日落雷は無いため、過去の落雷でブレードが損傷を受けていたと推定。

図3-3 炭化による層間剥離の発生と荷重による進展

↓  
R11m：放電によりカーボンファイバー断裂と局所剥離発生  
R32m：放電によりバルサ材が炭化し層間剥離発生

↓  
R11m：運転によりカーボンファイバー断裂と局所剥離進展  
R32m：運転によりバルサ材炭化部の層間剥離拡大

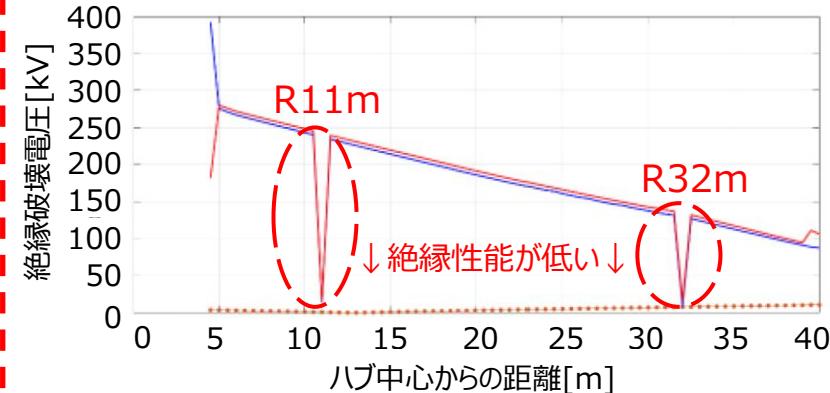
図3-4 雷電流印加時のLE側ダウンコンダクターとSC間の絶縁破壊電圧

- ① 2016～17年にかけて海外で同型ブレードで破損発生し、メーカーは調査を開始。
- ② C形金属を含む中間レセプタ一部付近は0.25μsの急峻な立ち上がりの雷電流に対して0.1kAで絶縁破壊(放電発生)が発生する可能性がある解析結果が得られ、このリスクが高い当該部を取り外すLPS改善策を決定。

- ③ LPS改良版のIEC認証には、中間レセプターとC形金属の取り外しを含んでいる。

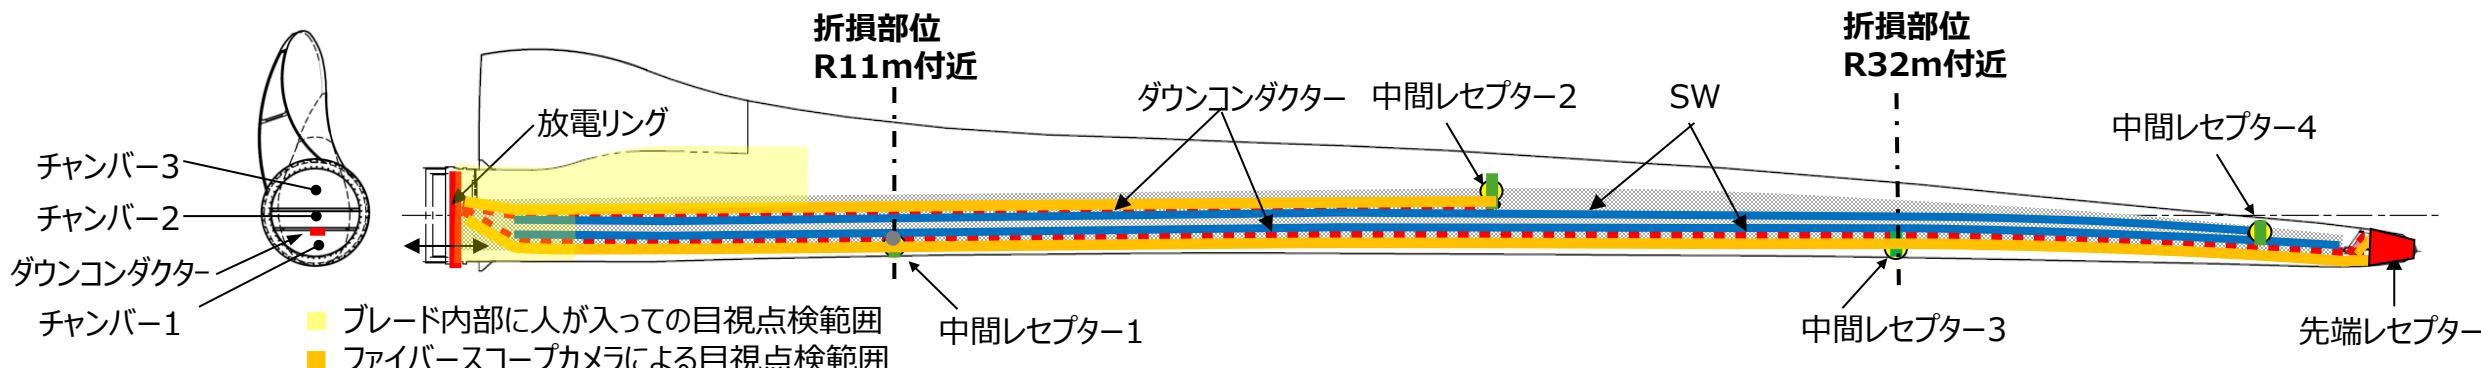
図4-1 ブレード内部,ダウンコンダクター点検範囲

保守会社は、電気事業法に基づく保安規程およびJWPA自主指針(ブレード点検および補修ガイドライン)に従い、点検を実施。今回事故後のブレード調査で確認された放電痕箇所は、過去の定期的な点検の範囲に含まれていないことが確認された。

注:中間レセプター1～4は、2020年7月に取り外した。

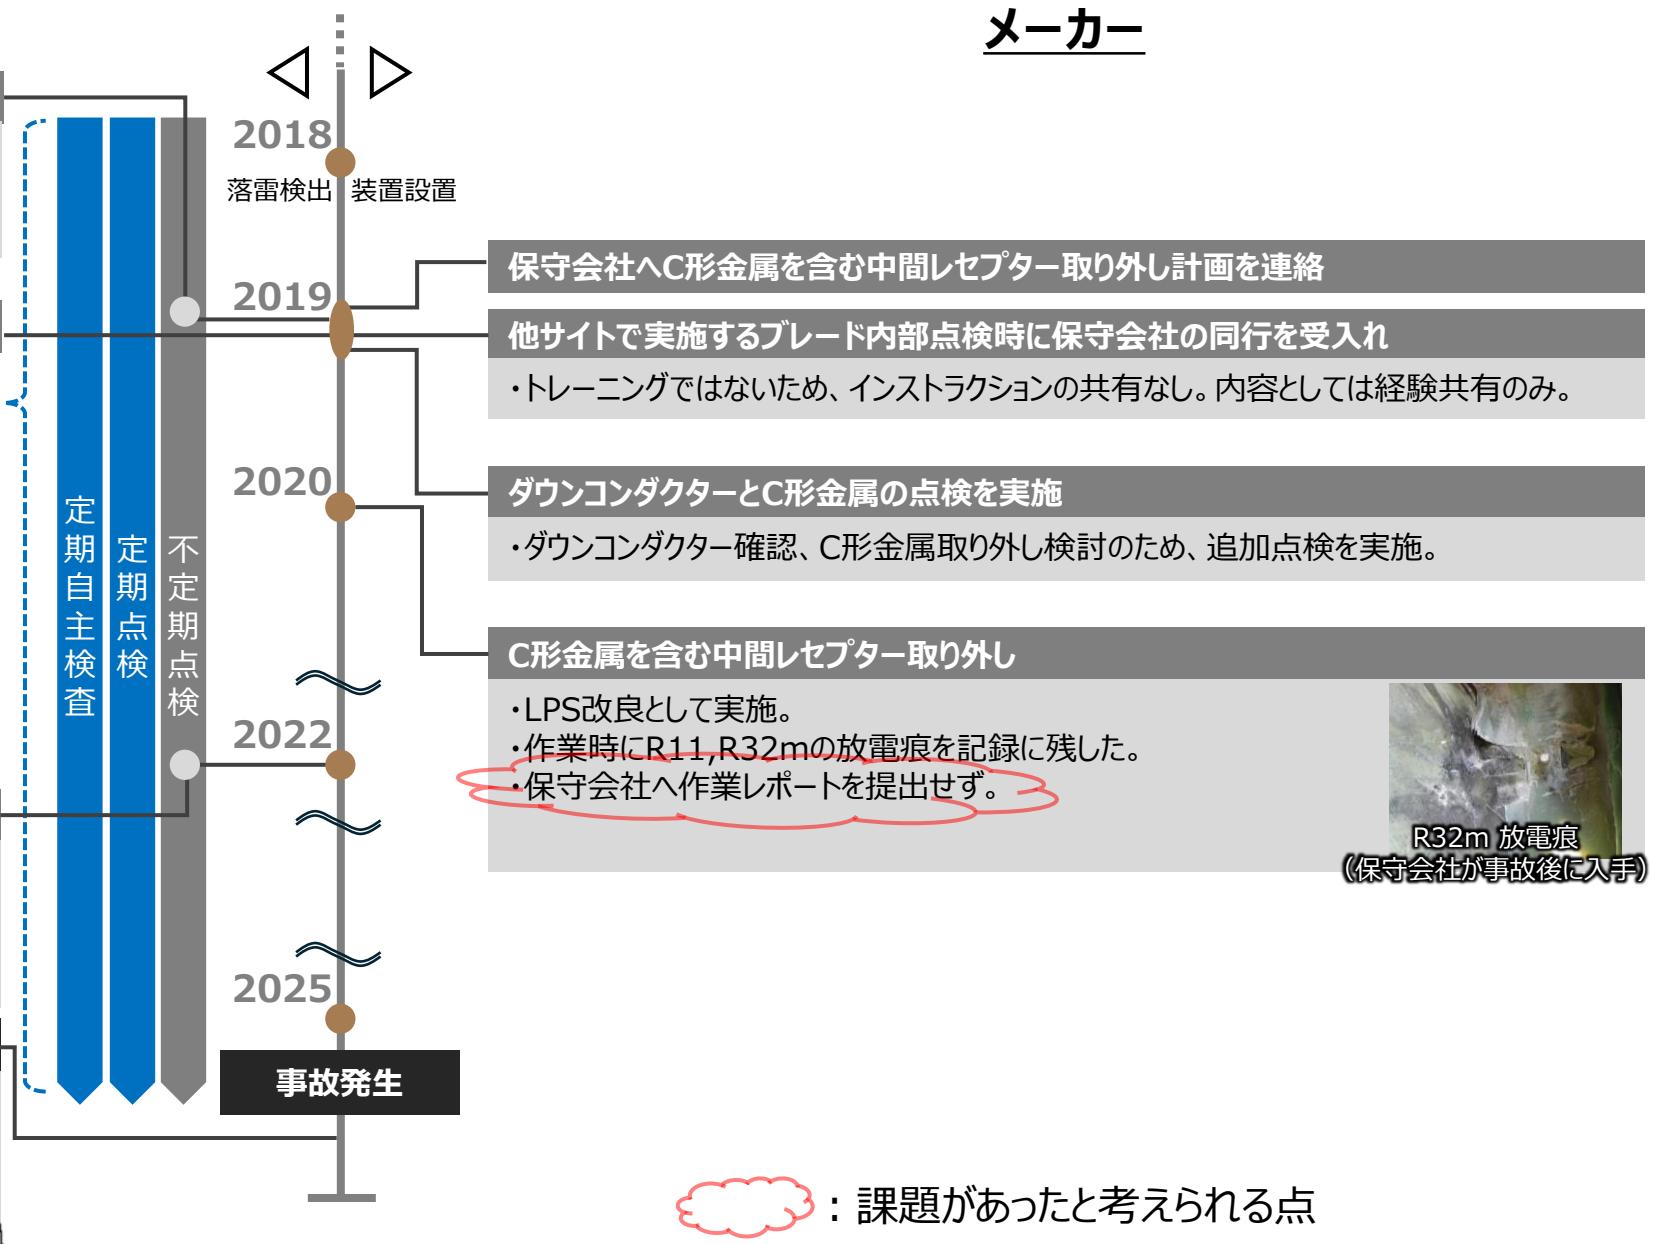
- ・外観点検ではR11m, R32mブレード外部表面に異常なし。

- ・ダウンコンダクター点検で点検範囲外のR11m放電痕(右写真再掲)を発見していない。

- ・前回点検時の点検記録と比較し、ブレード先端レセプターに軽微な新規落雷痕を確認。
- ・ブレード外観およびダウンコンダクターに異常がないことを確認。
- ・ダウンコンダクター以外のブレード内部確認は実施していない。

- ・LPSの一部(翼根周辺)に被雷痕跡を確認。

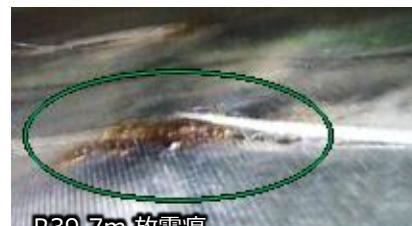
図7-1 CFRPブレード放電痕検出写真

ブレード種別	高電荷被雷実績	点検総基数	緊急点検結果
CFRP ブレード	---	13	外部点検：異常は確認されず。 内部点検： <b>1基で放電痕等を確認し停止。</b> (図7-1写真参照) 当該機の非破壊検査を実施中。
GFRP ブレード	600C以上	14	外部点検：異常は確認されず。 内部点検：異常は確認されず。
	600C未満	209	外部点検：異常は確認されず。 内部点検：異常は確認されず。
合計		236

R39.7m 放電痕

R4.5m 放電痕
