新潟県企業局

産業構造審議会 保安・消費生活用製品安全分科会
電力安全小委員会 電気設備自然災害等対策ワーキンググループ

高田発電所水圧管路損壊事故について

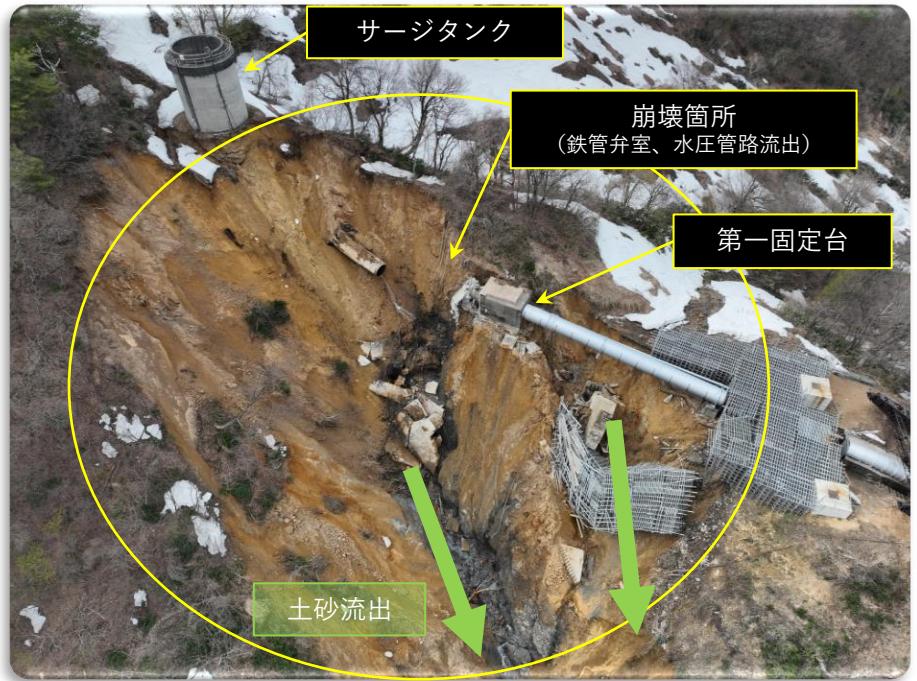
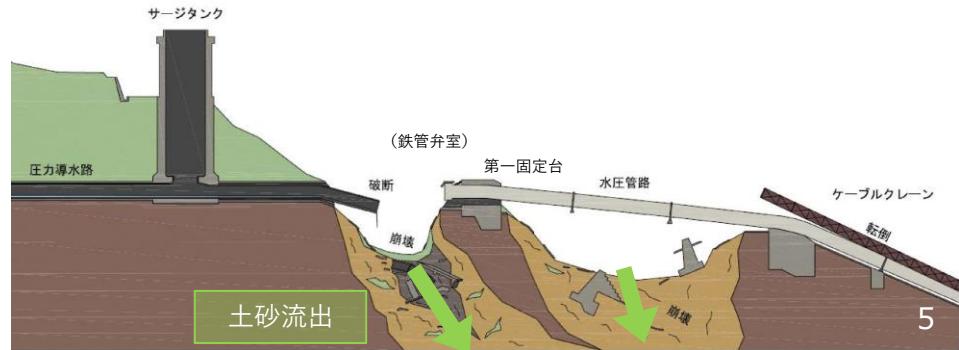
事故後 令和7年4月6日

- サージタンクと鉄管弁の間の水圧管路が破断し、破断点から第一固定台までの間の管路が鉄管弁室ごと流失
- 水圧管路の断端からは後谷ダムの貯留水が短時間に流出し、多量の土砂と共に沢沿いを流下して発電所下流の沢山川へ流れ込み、河道内や周辺田畠に泥土や流木が堆積する被害が発生（後谷ダムの貯留水約3万5千立方メートル（推測）が水圧管路の破断箇所から流出したものと推測）
- 水圧管路及び給水管の破断により上越市城山浄水場への上水供給が途絶（発電所のリプレース工事のため令和5年9月から発電を停止し、水圧管路から放流管に切り替え上水供給を継続 [給水に必要な設備は県と上越市との共同設備] ）

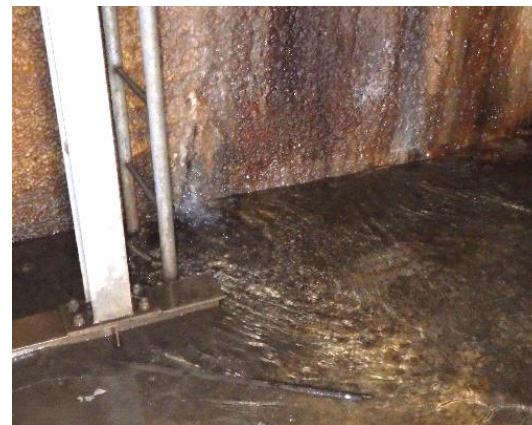
鉄管弁室漏水状況(R6. 1. 23)

- 令和6年1月の能登半島地震後の臨時確認で、少量の漏水を確認。
- 令和6年4～10月は漏水確認されず、11月及び12月には1月と同様箇所からの少量の漏水を確認。

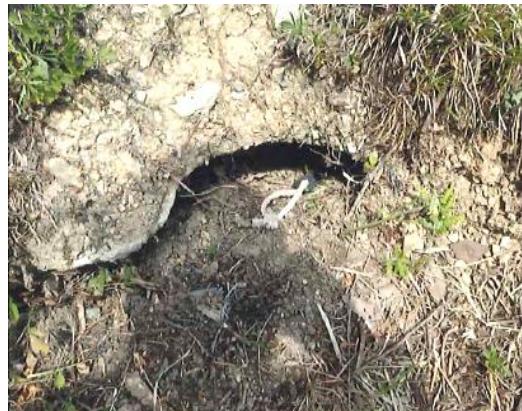
サージタンク周辺状況(H27. 6. 2)

- 以前からサージタンク脇で60センチメートル程度の空隙を確認するも、以降状況変化なし。サージタンク周辺では、その他の変状は確認されていない。
- 令和2年頃に発生したサージタンク南西方向の斜面崩壊については、後谷ダムへ向かう林道から目視確認を継続。崩壊範囲の拡大といった状況変化は確認されていない。

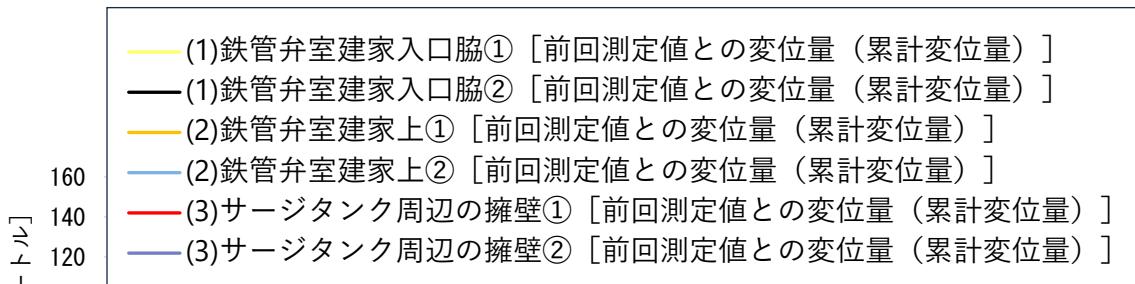
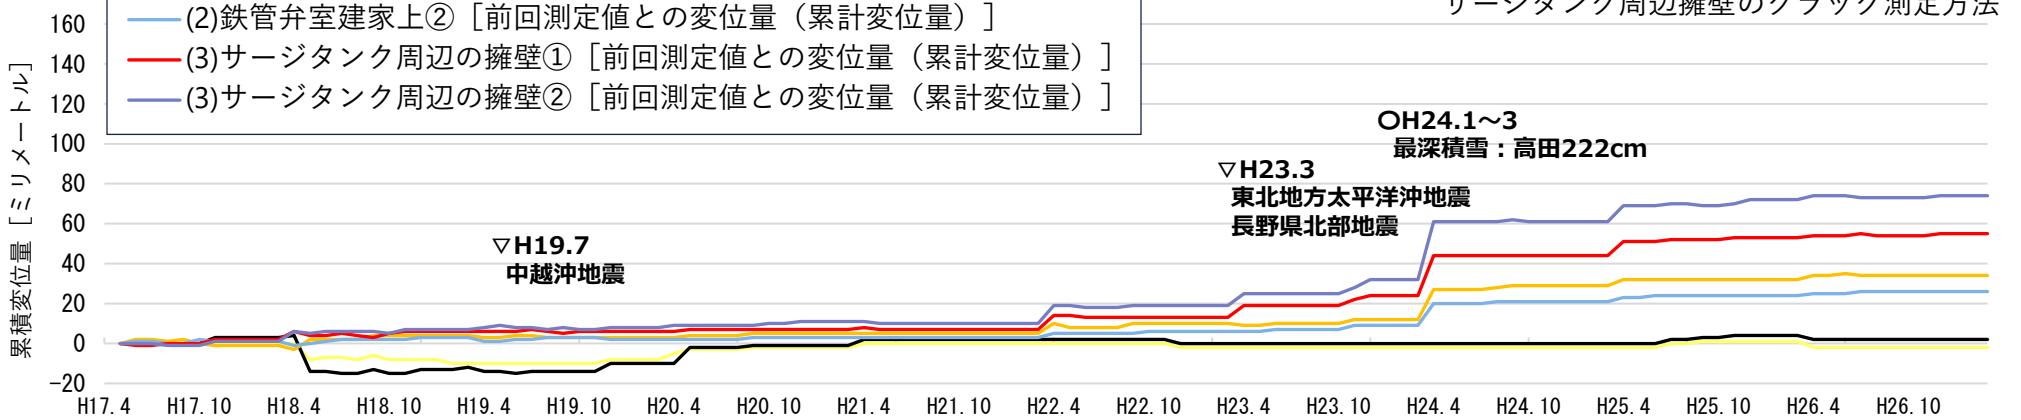
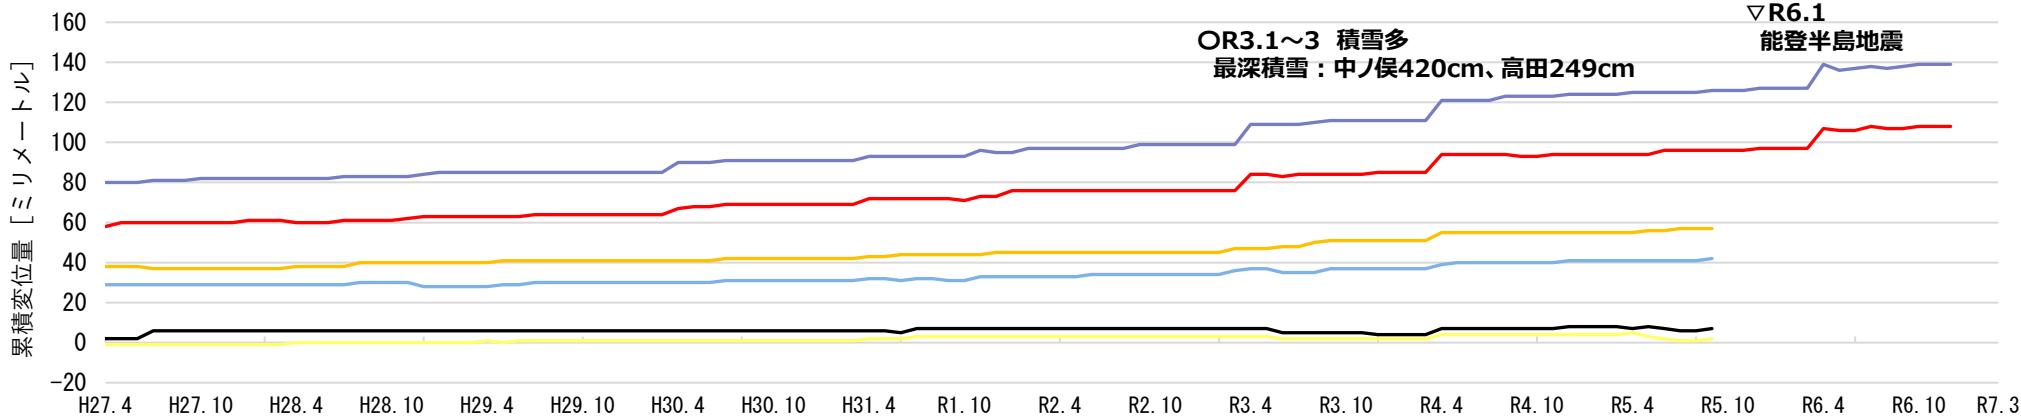
- サージタンク周辺擁壁のクラックは、全期間を通し、毎年雪解け後4月に数ミリメートル程度拡大し、5月以降はほとんど変動がない傾向が続いていた。
- 平成24年4月29mm(最大)、令和6年4月12mmの他は10mm以内

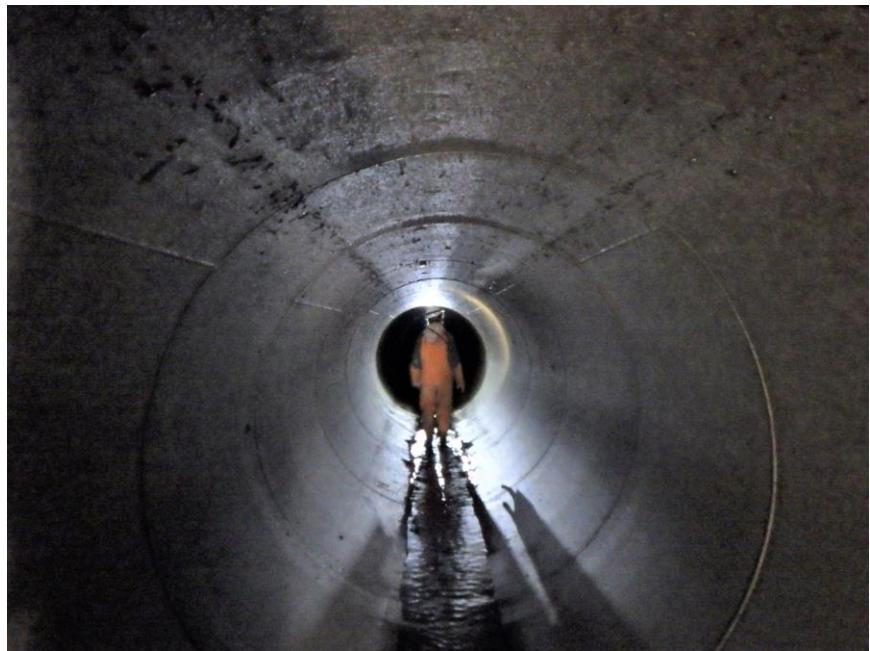
水圧管路内面状況 (R2. 11. 13)

- ・塗替塗装工事の事前調査として、塗装業者により水圧管路内面の既存塗膜（タールエポキシ樹脂塗料）の状態確認を実施。
- ・内面塗装調査 結果概要
既存塗膜は膜厚500～900μm^{※1}で、発錆率^{※2}は15%以内

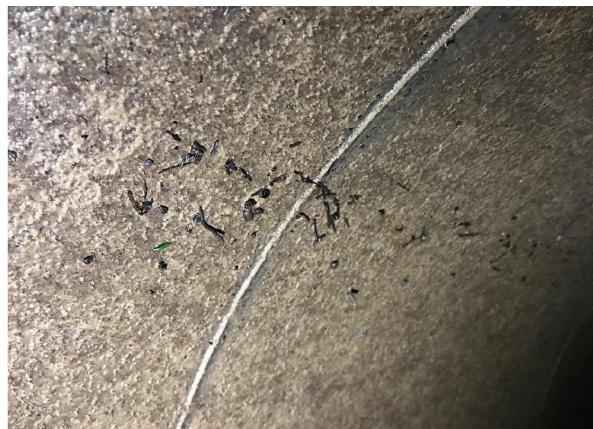
塗膜表面状況 (R2. 11. 13)

塗替塗装時の素地調整の程度を決定するための指標で目視により判定。当該ケースでは残存塗膜が十分にあり、地金の錆が発生している状態ではないため、塗膜表面の荒れや浮きを判定している。

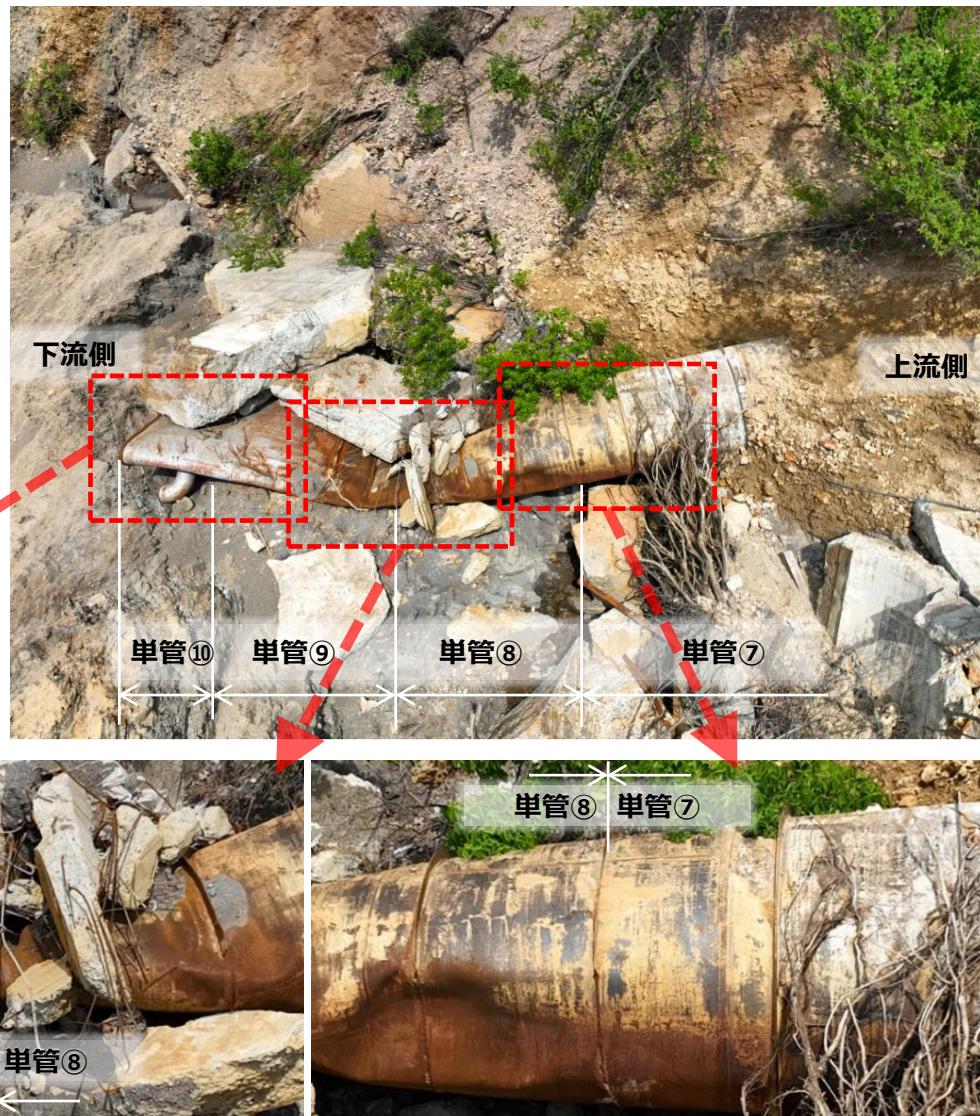
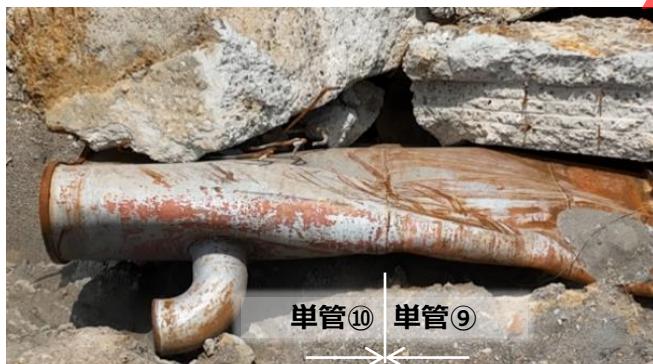
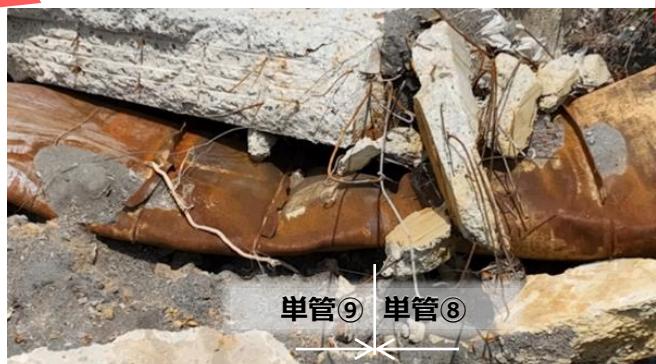
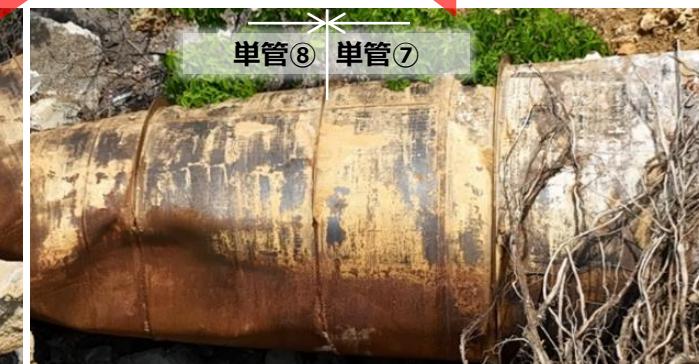
- ・発電所側から水圧管路沿いに登坂し、崩壊現場付近を目視及びドローン撮影により確認。
- ・崩落した水圧管路残骸は、崩落時の衝撃による変形は生じているが、管胴の割れや腐食穴等は確認されなかった。
- ・水圧管路破断面はほぼ円形を保っており、断端部の半周程には破断時の変形影響によると考えられる塗膜の剥離が見られた。

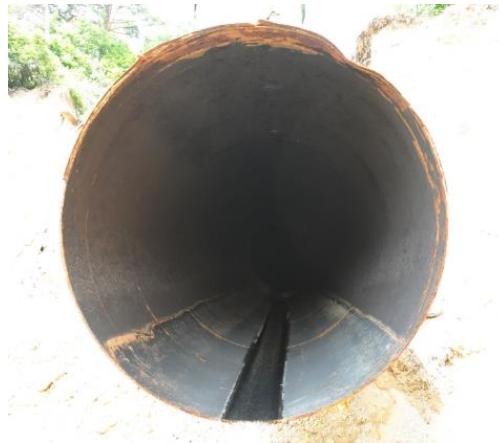
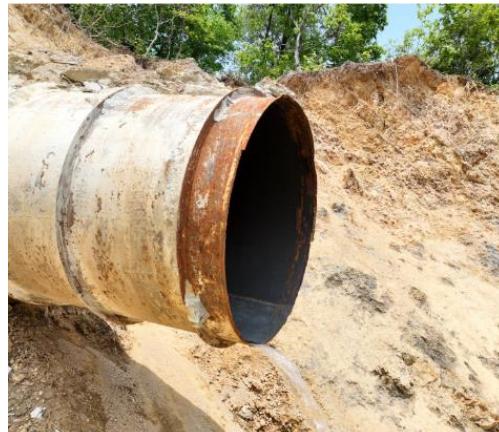
- 崩壊現場付近の安全が確認されたことから、第1回調査と同ルートでサージタンク内まで進入。目視及び狭小空間ドローン撮影により確認。
- 水圧管路は、サージタンク側の始点から15.5mメートル付近で、斜面崩壊時の外力の作用により下向きに座屈変形していることが確認された一方、腐食穴等の変状は見られなかった。

破断箇所（上：正面、下：側面、第2回調査時）
(単管⑥下流端)

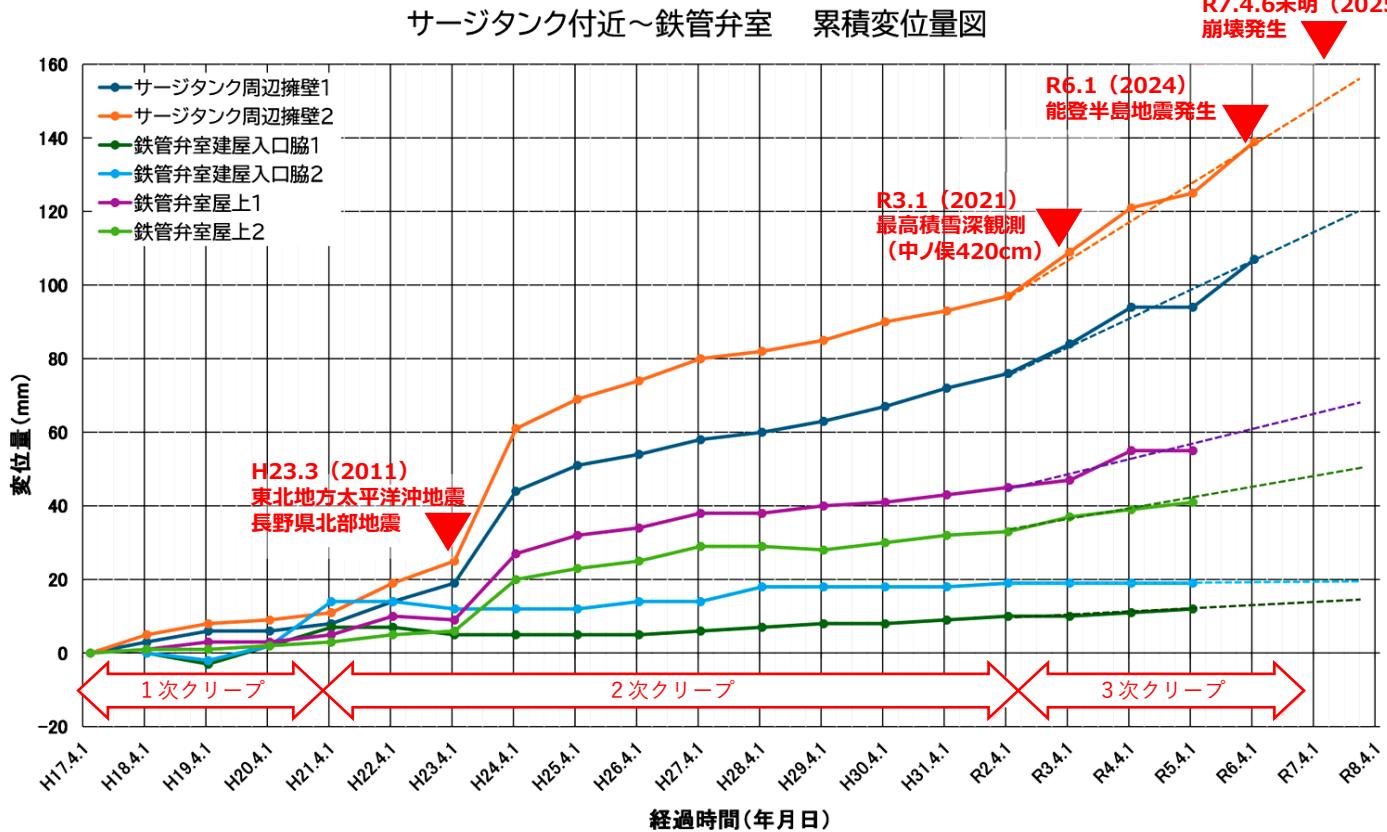
- 「3-2(1)巡視状況③構造物クラックの計測」で示したサージタンク周辺構造物のクラック幅計測値について、原因究明調査においては地山の変位を表しているものと評価し、特に計測値の動きが大きい毎年4月を基準として年間累積変位量をグラフ化した。下図に示すとおり、地盤変動が徐々に進行してきた傾向が見てとれた。

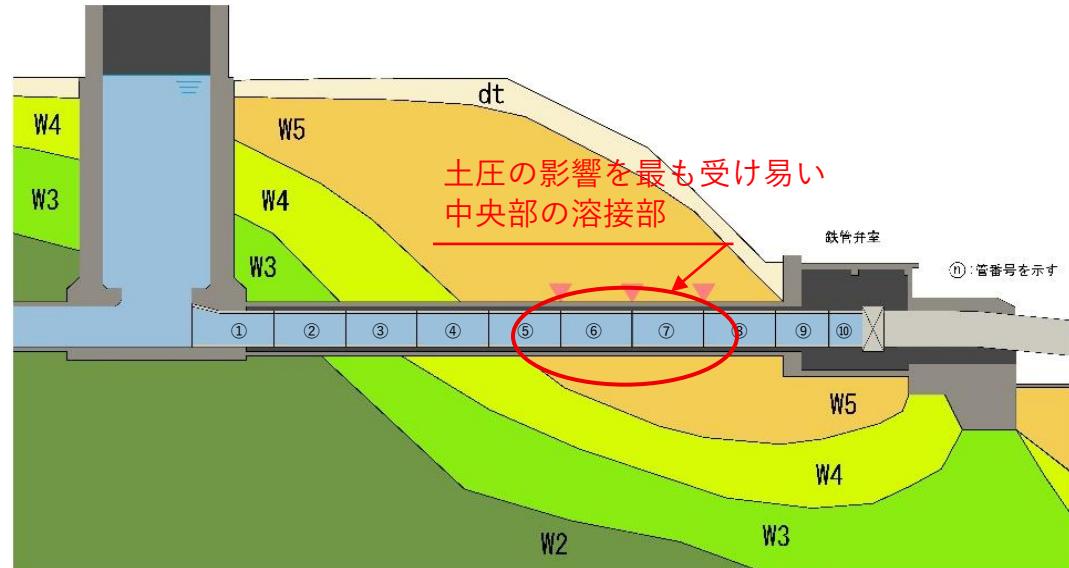
地質想定図（水圧管路における崩壊地地層区分）

- 以下の理由から、地山変位の影響により損傷した可能性が高いと考えられる。
- 「3 – 4 地質・地盤に係る考察」において、継続的に地盤変動してきたと推測されることが示された。
- 地質想定図から、強風化岩層（W5）の中央部付近が破断箇所に当たり、斜面崩壊方向に相当程度の土圧が発生していたものと想定される。

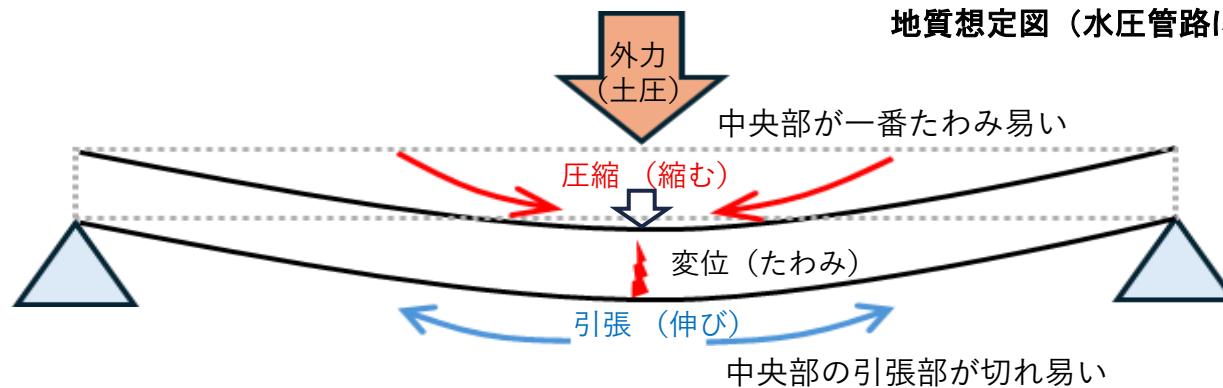
水圧管路への土圧影響イメージ図

- 水圧管路が上載土量を単純支持で受けたとした場合、試算では管材料の耐力を超過する。
中央部での曲げ応力の試算値 = $623\text{N/mm}^2 >$ 管材料SM41の引張耐力 = 431N/mm^2

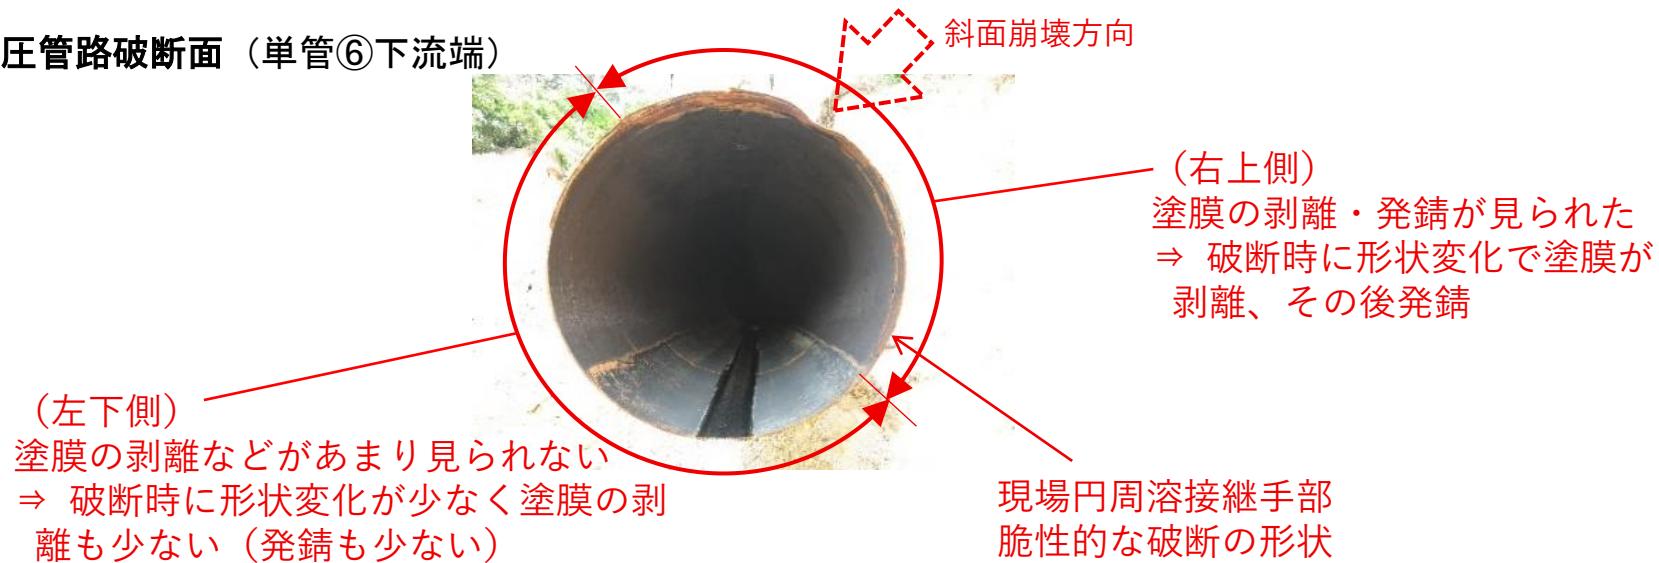
水圧管路破断面（単管⑥下流端）

水圧管路破断面
は、円形をほぼ
そのまま保持

溶接継手部が脆
性的※に破断した
ものと判断

溶接継手部の円周に沿って亀裂等の部分的
な損傷が生じていた所に、大きな外力が作
用した結果であると推測

- 一方、水圧管路の破断面に着目すると、塗膜の剥離状態には下図のとおり左右差が生じていることが分かる。左下側は、塗膜の剥離がほとんどなく脆性の特徴が顕著であり、部分的な損傷を生じた箇所であると想定される。
- また、この左右差の傾きは斜面崩壊の荷重方向と一致していることから、地山変位の影響を受けたことが示唆される。

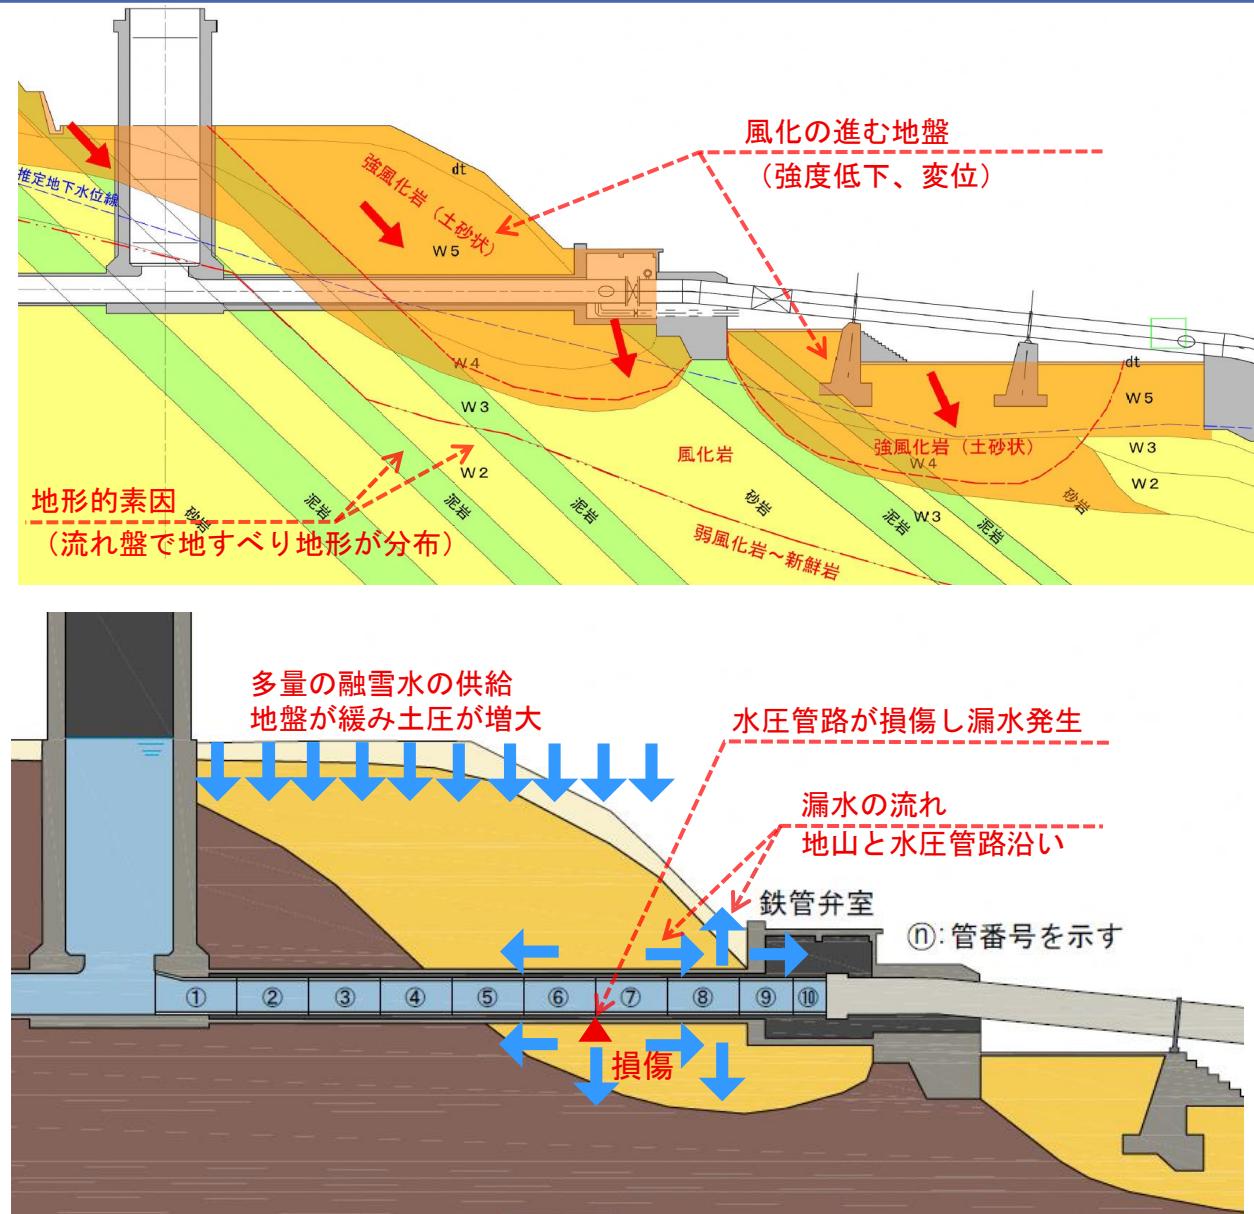
- 高田発電所の付近の地山は、崩壊要因を有する地質環境下にあり、長年にわたる降雨や融雪水の浸透により風化が進行し沈下等の変位が累積されていた。
- 令和7年3月下旬の残雪が多くある中、高温が続き一気に融雪が進んだことで、多量の融雪水が地山に浸透。これにより地山の緩みが急激に進行し、水圧管路への土圧が増大。
- この土圧に耐えられなくなった水圧管路の溶接継手部に部分的な亀裂が生じ、漏水が発生。

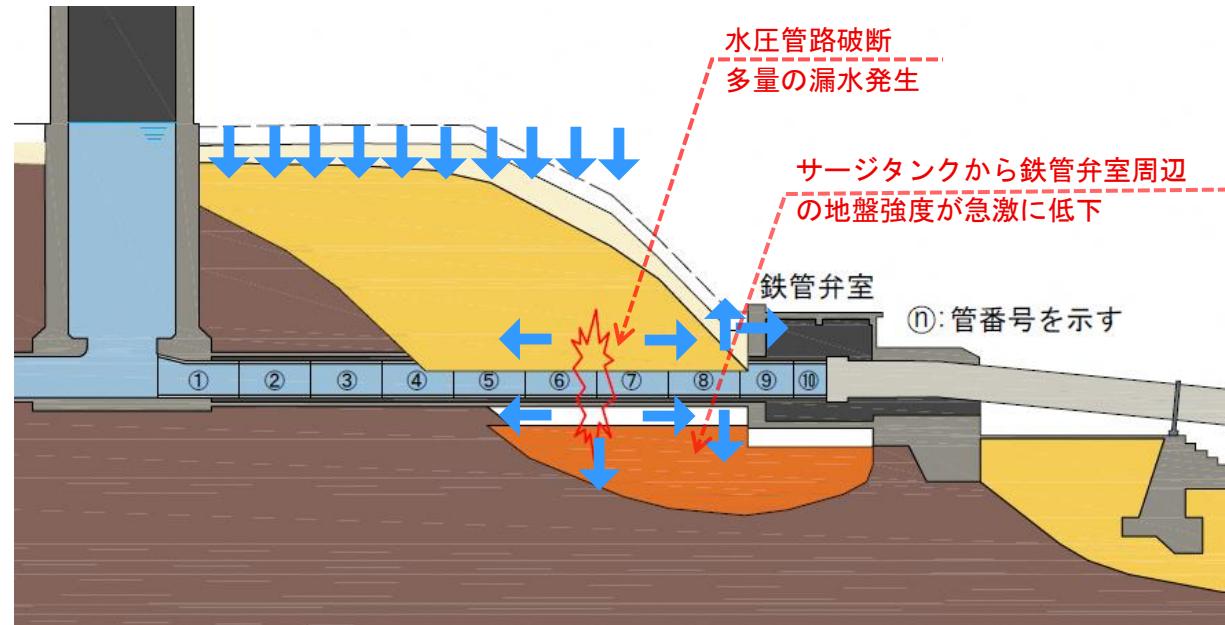
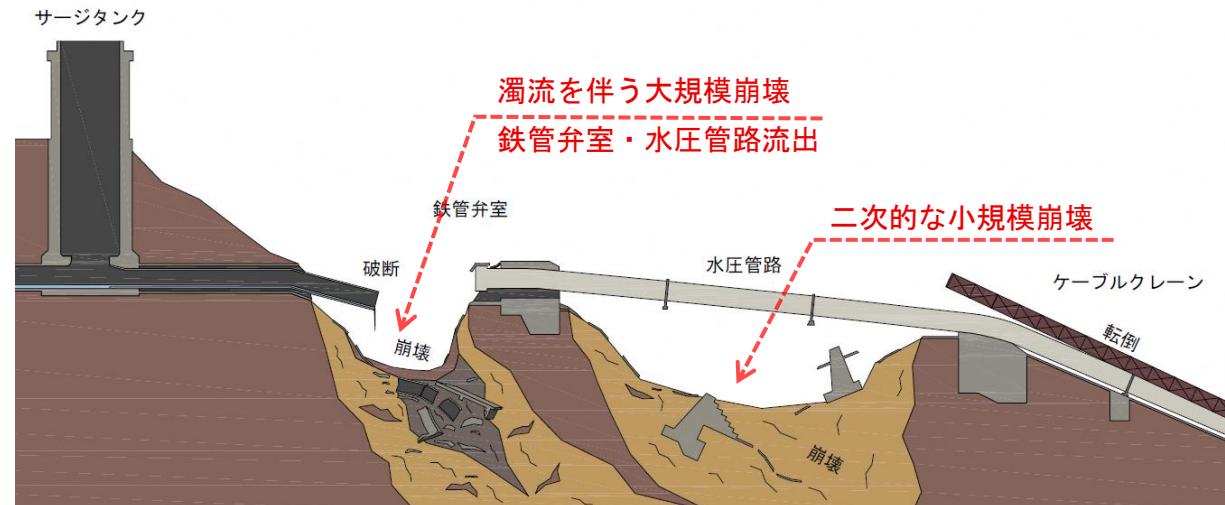
- 漏水は、地盤に浸透すると共に、水圧管路に沿って鉄管弁室へも流れ、鉄管弁室の基礎部及びその周辺の地盤強度を低下させた。
- 融雪水に加えて多量の漏水が浸透したことにより、斜面の安定性が限界を超えて、土砂崩壊が発生し、水圧管路が破断。
- 破断した水圧管路から後谷ダムに貯留されていた大量の水が放出され、斜面崩壊が拡大し、周辺でも二次的な小規模崩落が発生した。
