**風の王国・男鹿風力発電所 2号機
ブレード破損事故に関する報告
(第一報)**

2026年5月28日

株式会社風の王国・男鹿

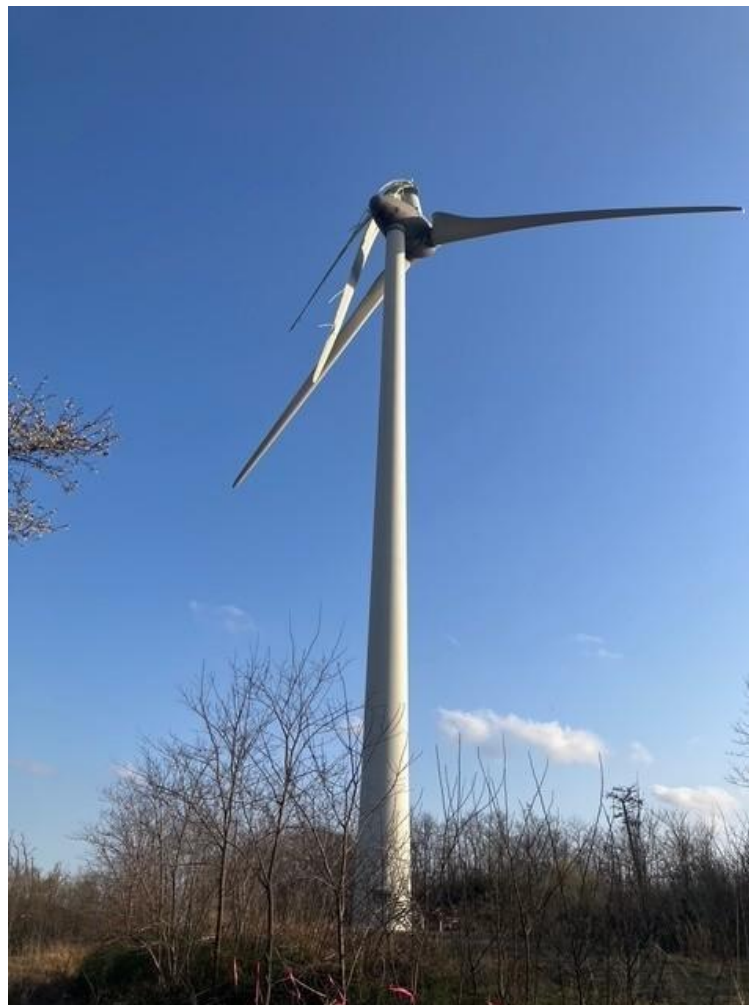
写真1: 事故が発生した2号機の写真

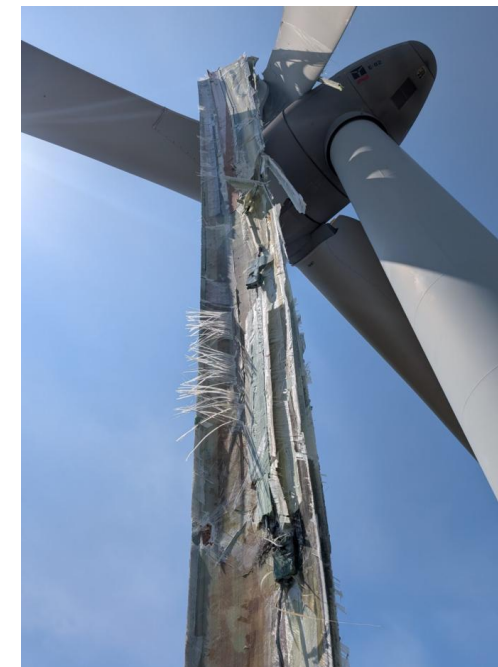
写真2: 破損したブレードCの近接写真
サクシオンサイド内側

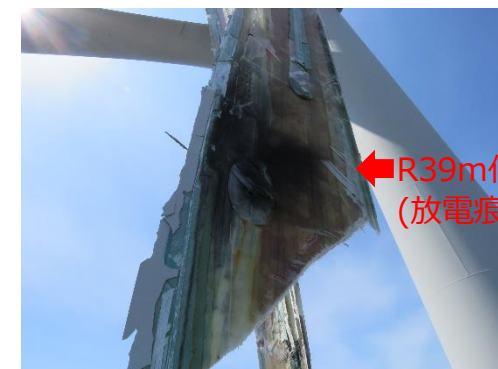
写真3: 破損したブレードCの近接写真
プレッシャーサイド内側

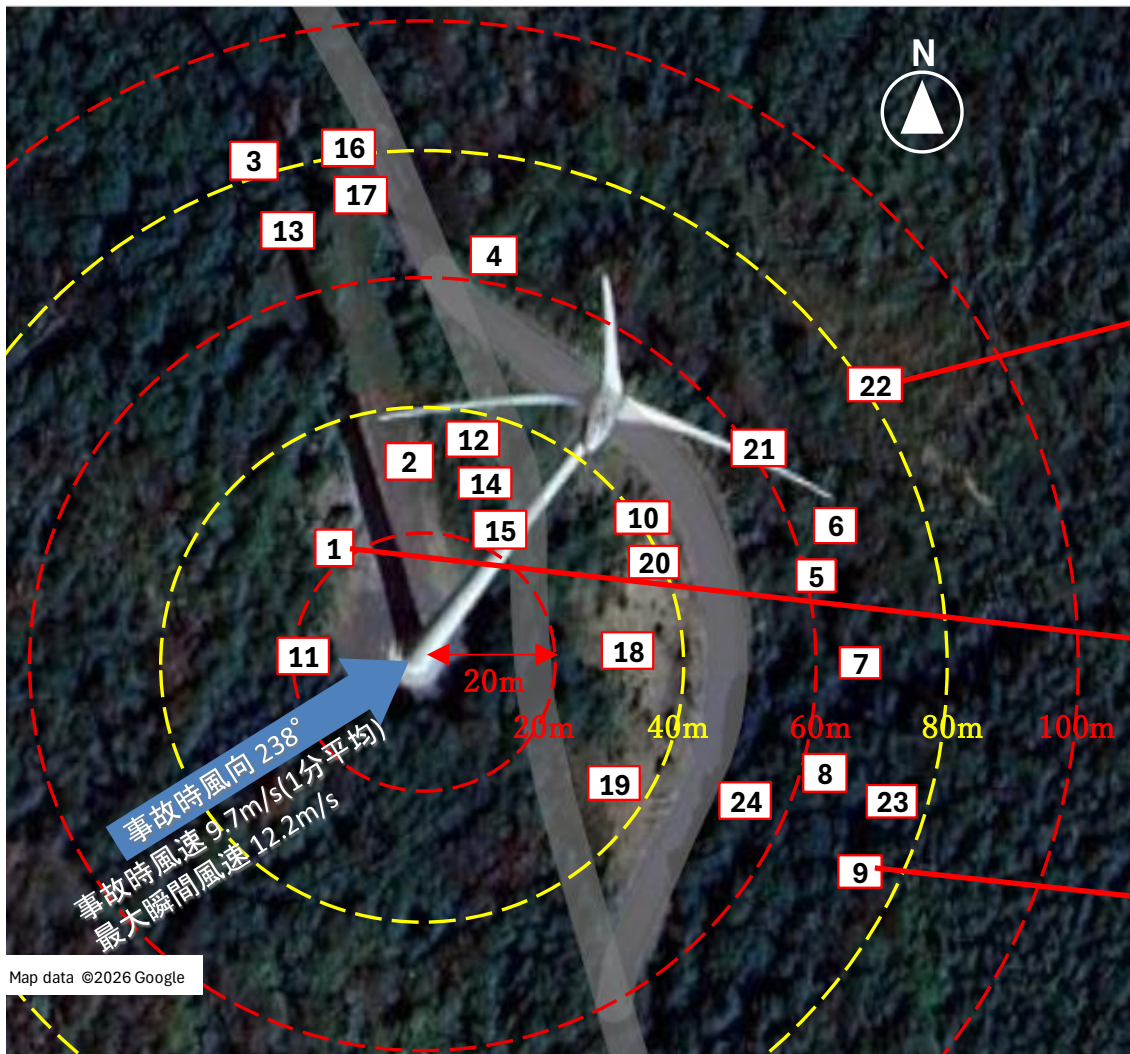
写真4: 破損部材の飛散状況 ©2026 Google Maps
写真はブレード破損事故発生時のものではありません

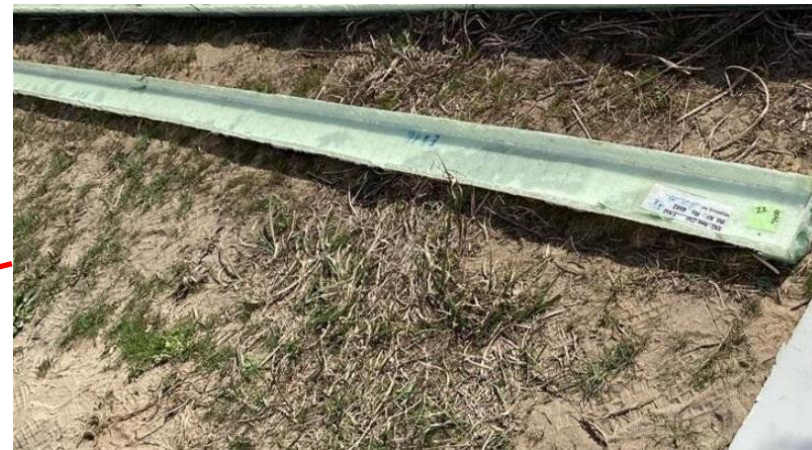
写真5: 22 ウェブ
[全長約7.4m, 質量約16kg]

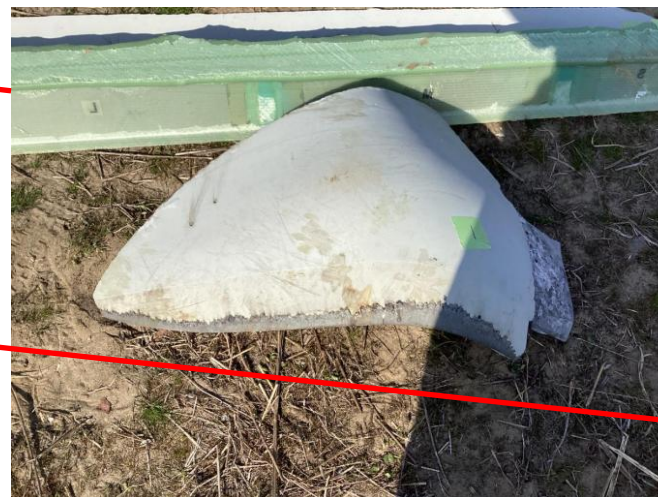
写真6: 1 先端セプター
[全長約0.8m, 質量約11kg]

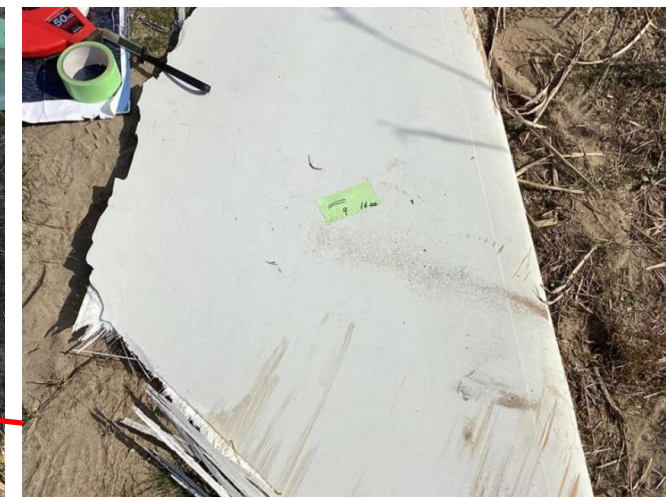
写真7: 9 プレッシャーサイド側シエル
[全長約1.6m, 質量約11kg]

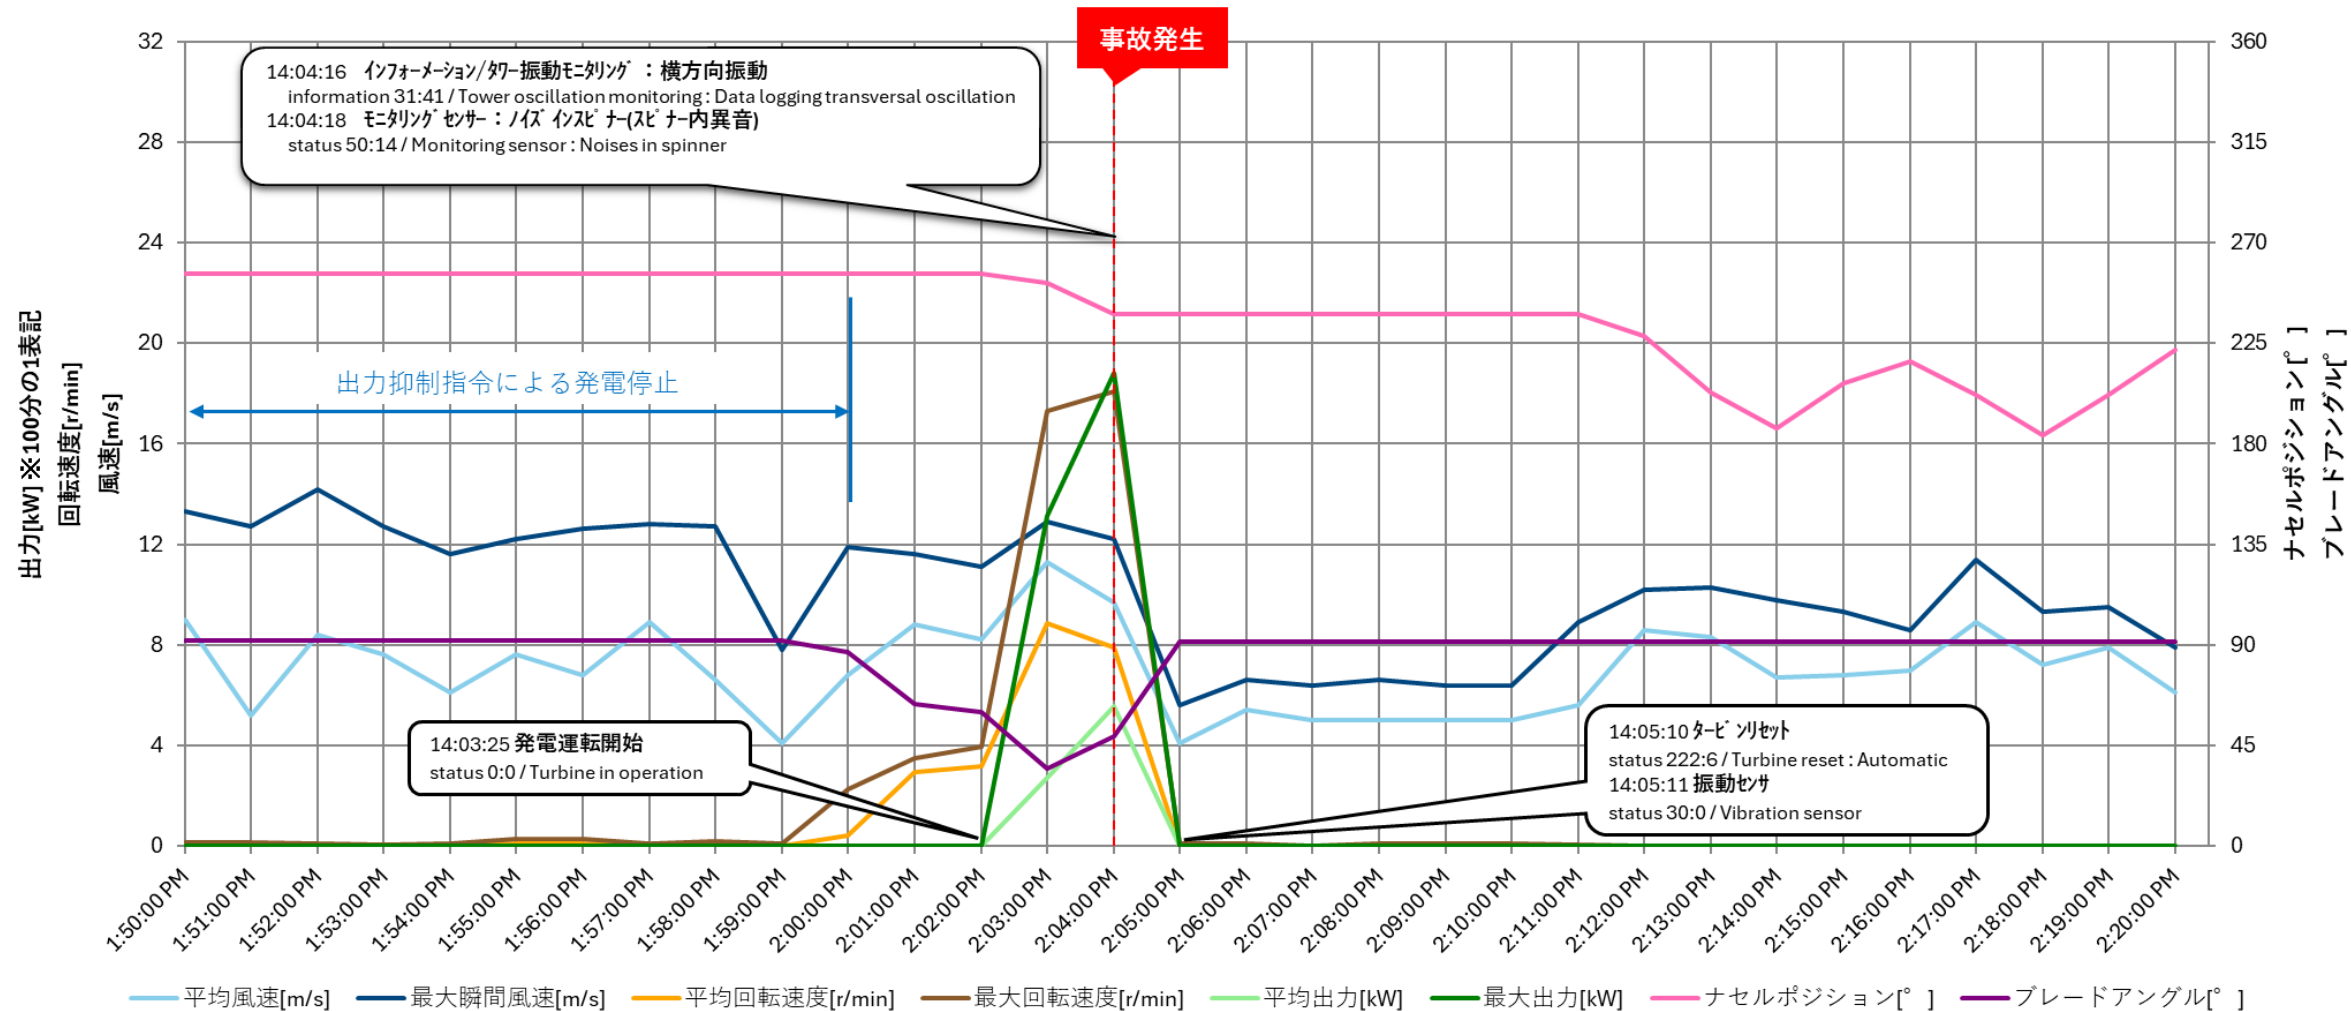
図7: 事故発生前後の風車SCADA1分データ

- ・ブレード破損時の最大出力 : 1,880kW
- ・ブレード破損時の回転速度 : 18.08r/min
(設計最大: 27.0r/min)
- ・ブレード破損時の最大瞬間風速 : 12.2m/s

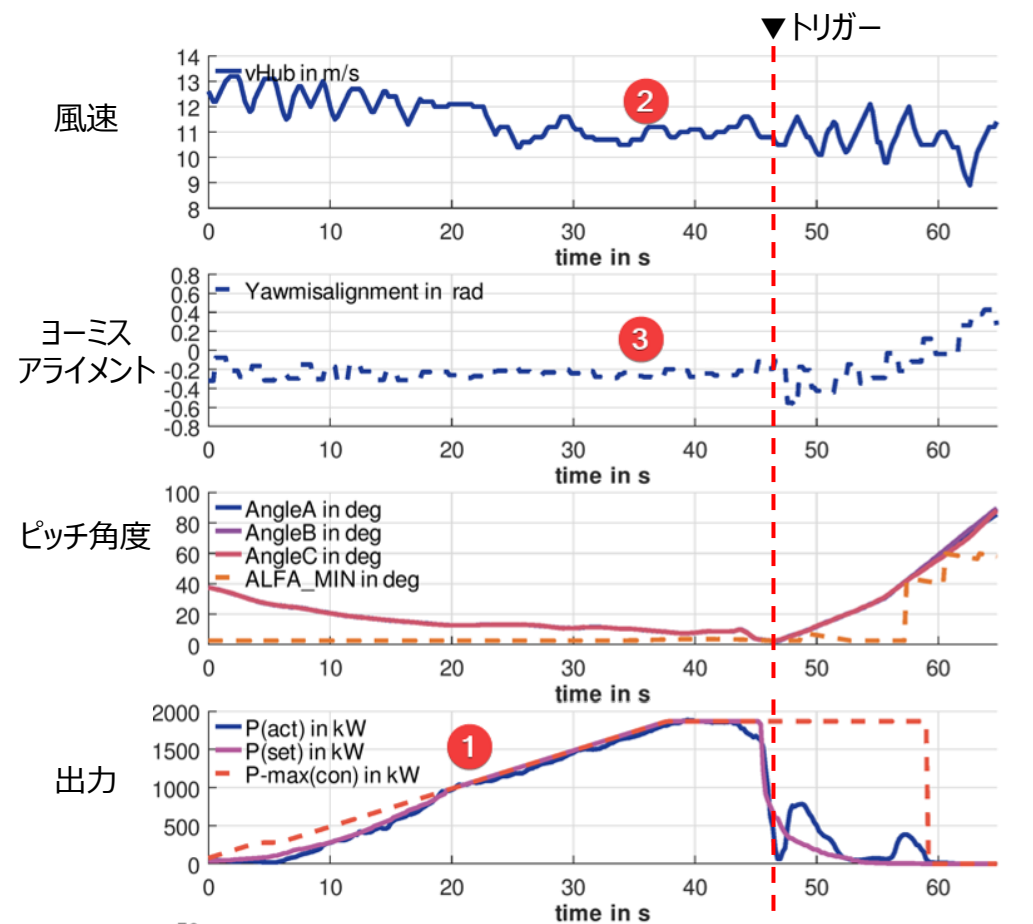
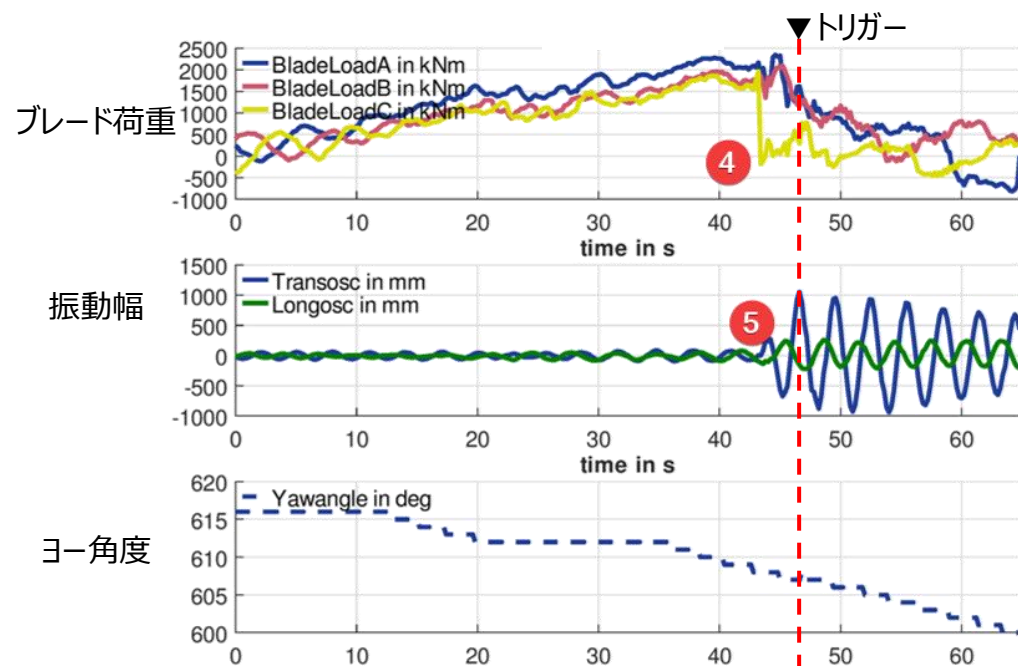
図8: 事故発生前後の風車運転グラフ (製造業者から開示されたグラフ)

風車起動中 ①。

風速 ② とヨーのずれ ③ からは風況に大きな変化がないことが示されている。

ブレードC の破損:

- ブレードC のブレード荷重制御信号がゼロに低下 ④。
- ブレードC の破損による重量バランスの崩れから、タワーに横方向のたわみが増加 ⑤。

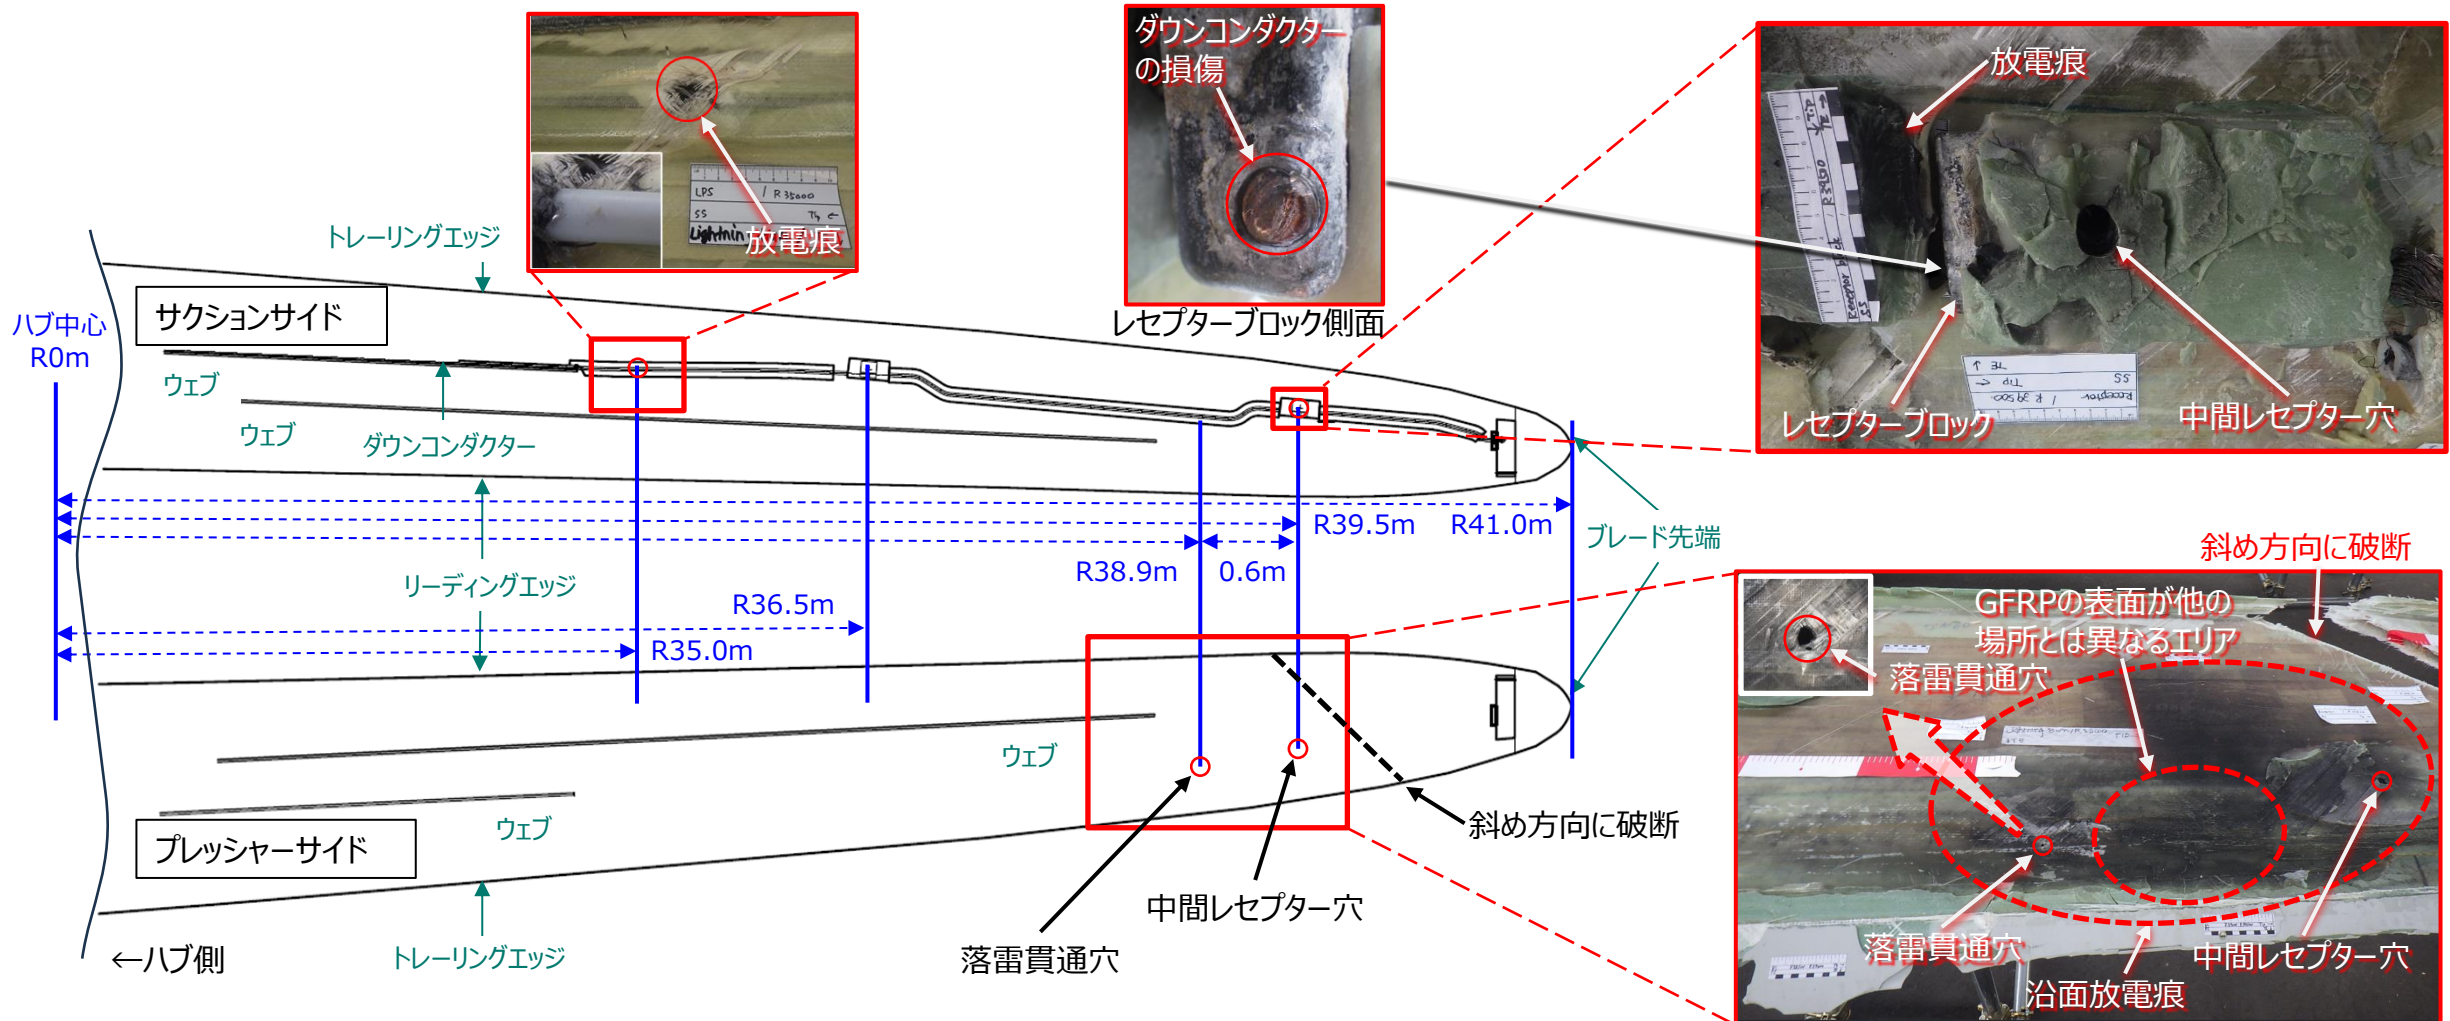
図9: ブレードC 内部放電痕確認箇所

ブレード内部の放電痕はR35.0m付近にも一か所あるが、R38.9m～R39.5m領域に集中している。特に、R38.9m付近には落雷がブレード内部に侵入したと思われる貫通放電痕跡が確認できた。ダウンコンダクター、レセプターブロックの一部に時間をかけて進んだことが疑われる損傷が見られた。
