風力発電所における事故について

令和8年5月28日

産業保安・安全グループ 電力安全課

1 - 1. 事故の概要、被害状況

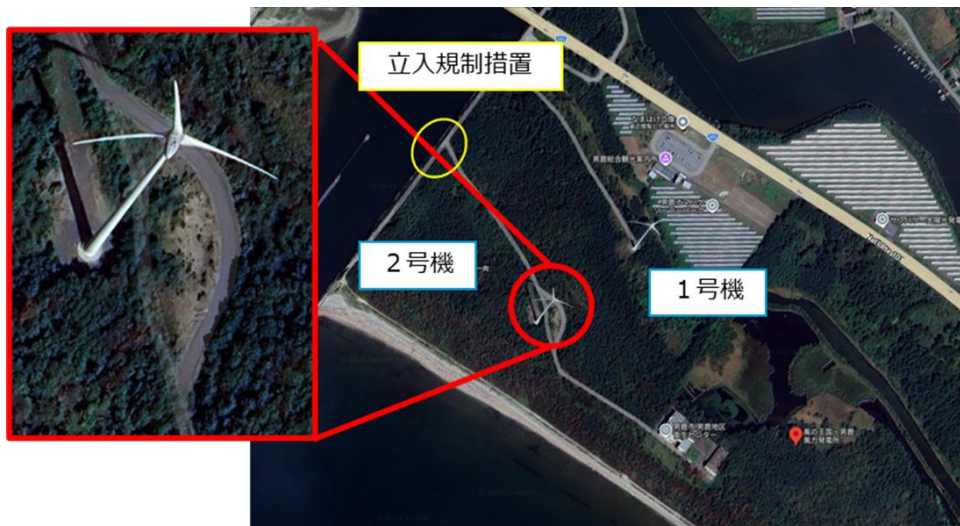
- 令和8年4月12日（日）14時4分頃、秋田県男鹿市の「風の王国・男鹿風力発電所」の風力発電設備において、風車のブレードの損傷事故が発生。この事故による人的被害は無し。
- 経済産業省においては、事故の発生後直ちに、風車の設置者に対し、周囲の安全確保、原因究明や再発防止を指示するとともに、現地に職員を派遣し、原因究明を進めている。
- また、事故機と同型の風車について、メンテナンス事業者が進める緊急点検への協力を要請。その後、経産省から国内全ての風車設置者に対し、落雷及び落雷痕の有無を確認し、確認できない場合は内部点検の実施を要請。

※事故機は2号機。

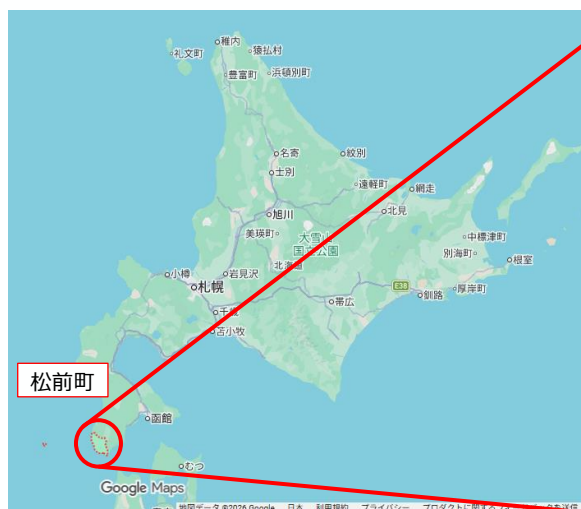
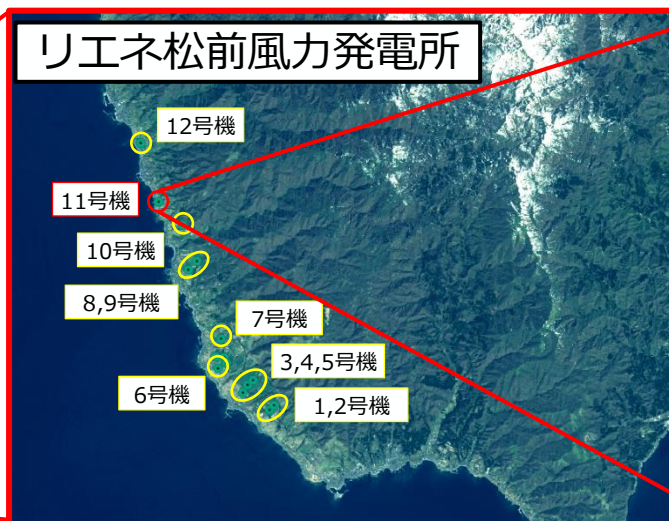
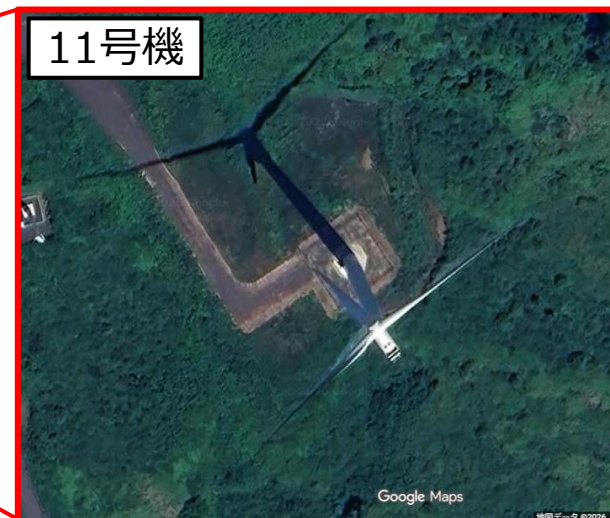
- 令和8年5月8日（金）15時13分頃、北海道松前町の「リエネ松前風力発電所」の風力発電設備において、落雷検出装置が作動し、風車は自動停止した。
- 翌5月9日（土）に設置者が現地での点検を行った結果、風車のブレード3枚中1枚の先端部分の破損（構外への飛散はなし）を確認。この事故による人的被害は無し。

設置場所 : 北海道松前郡松前町
風車基数 : 3,400kW×12基 ※破損があったのは11号機
風车型式 : 独Siemens社製 SWT-3.4-108
運転開始 : 2019年4月
